# 제 출 문

귀사에서 의뢰하신 『2015년 하반기 시설물 안전점검용역(1구간 정밀안전진단)』을 성  
실히 수행하고 금호강교(대구, 부산)의 결과를 본 보고서에 수록하여 부속자료와 함께 제  
출합니다.

## 금호강교(대구) 정밀안전진단 결과표

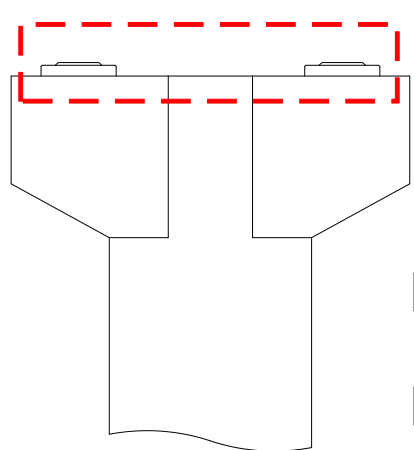
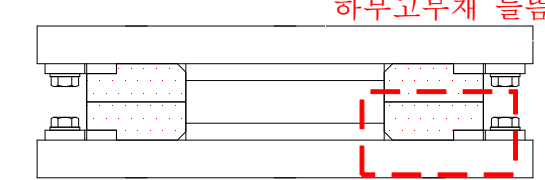
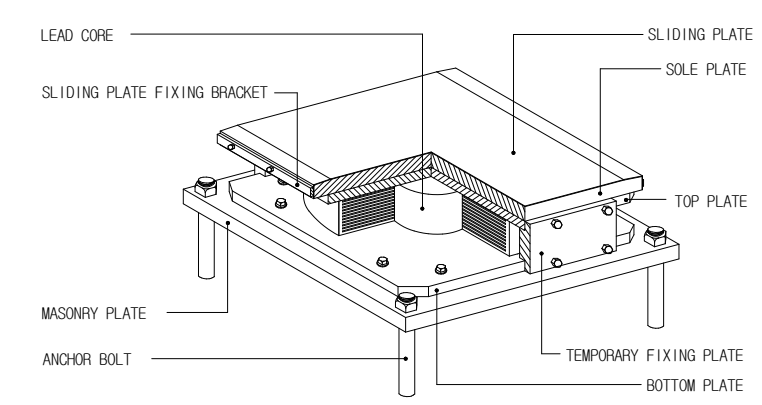
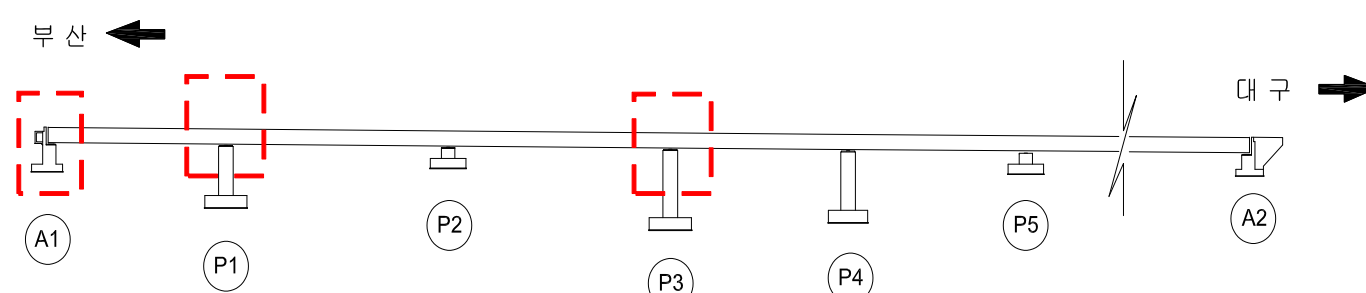
| <div>■ 중점유지관리 사항</div> <div>① 교량받침 고무재 들뜸<ul style="list-style-type: none"><li>A1, P1, P3 - 대구<ul style="list-style-type: none"><li>시공초기 프리세팅 미흡 등의 원인에 의한 손상</li><li>손상의 진전 여부에 대한 지속관찰 후 대책 수립 필요</li></ul></li></ul></div> <div>② 교량받침 상세 조사 및 가동량 점검<ul style="list-style-type: none"><li>하·동절기 받침 가동 상태 여부</li><li>받침의 신축기능 상태 여부</li></ul></div> | <div>■ 점검방향 : ①교량받침 고무재 들뜸(A1, P1, P3-대구) ⇨ ②교량받침 상세 조사 및 가동량 점검</div> <div>&lt;교량받침 고무재 들뜸 상세 위치&gt;</div> <div>

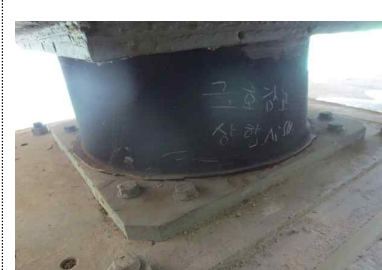
</div> | <div>고무재 들뜸(A1-대구)</div>

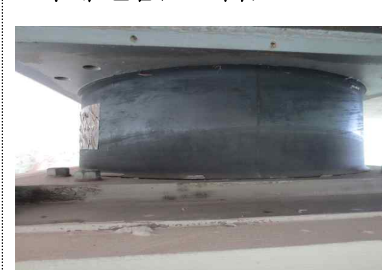
<div>고무재 들뜸(P1-대구)</div>

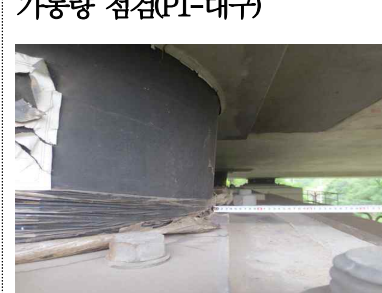
<div>가동량 점검(P1-대구)</div>
