## 제 3장 현장조사 및 시험

### 3.1 외관조사 개요

금호강교(대구, 부산)는 대구광역시 수성구 가천동~울하동(부산기점 88.2km)에 위치하고 있으며, 2006년도에 준공되어 약 10년 정도의 공용기간이 경과한 상태이며, 경부고속철도 및 금호강을 횡단하고 있는 1종 시설물이다.

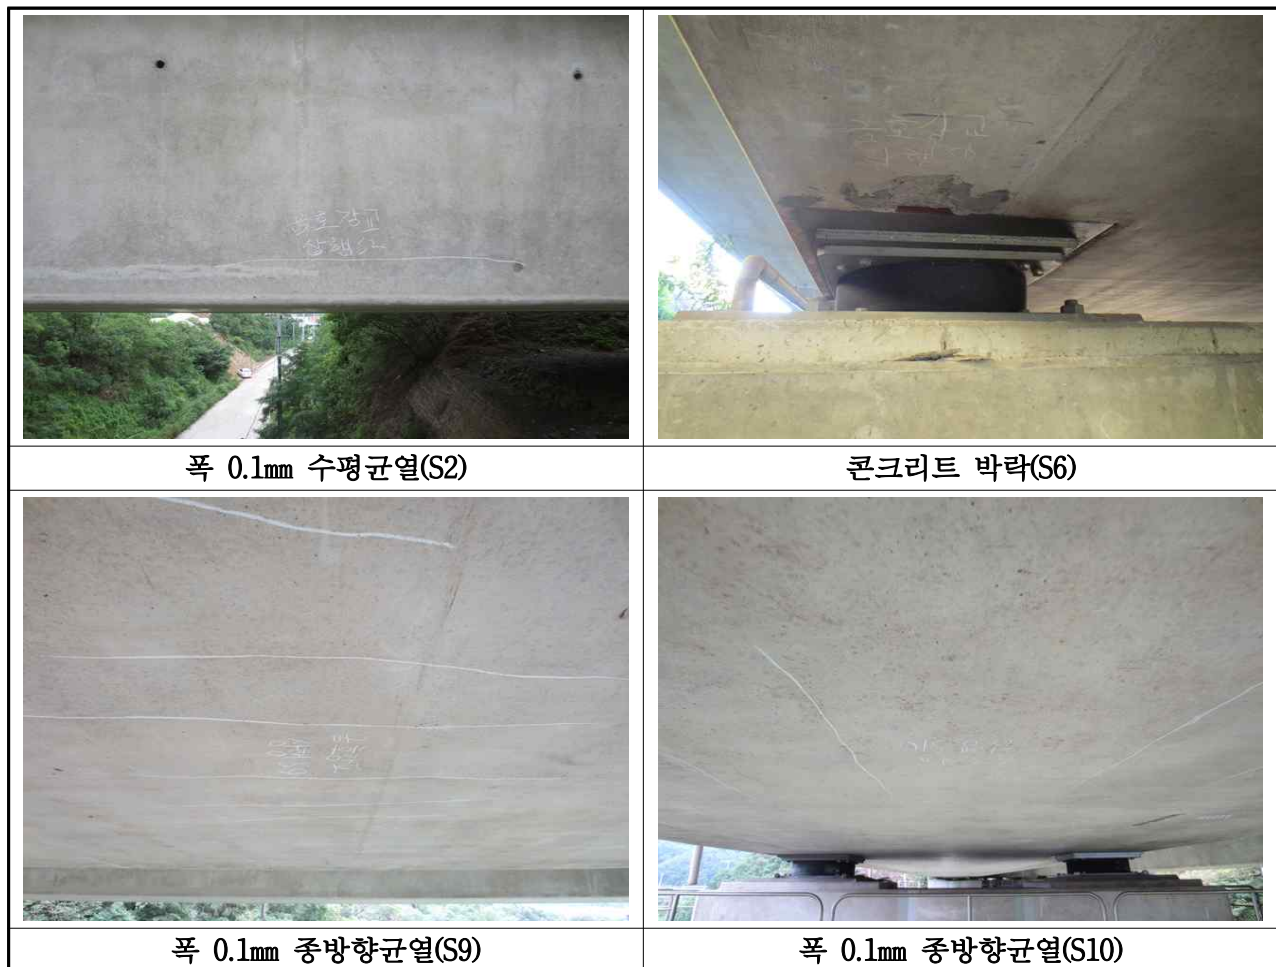
【사진 3.2.2】 거더 외부 손상현황(대구)

- 거더 외부에 대한 외관조사 결과, 시공초기 건조수축 및 공용년수 경과에 의한 노후화로 인해 미세균열 및 망상균열이 다수 추가 조사되었으며, 캔틸레버와 방호벽 접합부에서 누수에 의한 백태 등의 손상이 일부 확인되었다.
- 거더 외부에 발생한 균열의 대표 형상은 거더 복부의 경우 시공이음부 수평균열이 일부 조사되었으며, 하면은 종방향으로 미세균열이 확인되었다.
- 교량받침 접합부는 시공초기 마감불량 등의 원인에 의한 콘크리트 박락이 일부 조사되었다.

- 조사된 균열 및 망상균열은 대부분 미세균열로 조사되었으며, 깊이가 얇은 표면균열 형태로 시공초기 건조수축 및 공용년수 경과에 의한 노후화에 의해 발생한 비구조적인 손상으로 판단되나, 내구성 확보 차원의 보수가 필요하다.
- 교량받침 접합부에 발생한 국부적인 콘크리트 박락의 경우 공용 중 외기에 의한 손상의 진전 우려가 있으므로 단면보수 등의 조치가 필요하다.
- 캔틸레버에 발생한 백태의 경우 손상의 범위가 크지 않으며, 콘크리트 열화 정도가 경미한 상태로 조사된 바, 진전 여부에 대한 주의관찰 후 대책을 수립하는 것이 바람직하다.

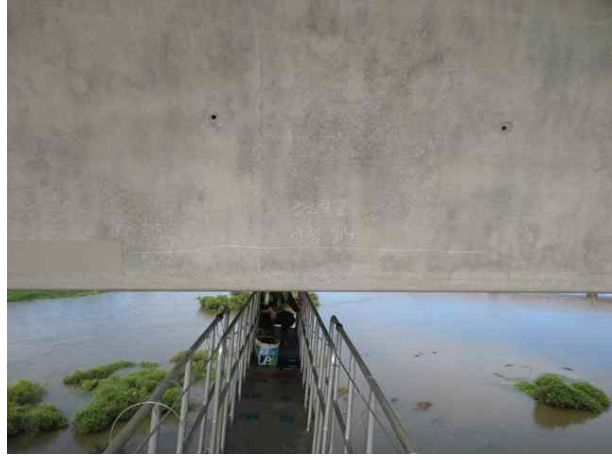
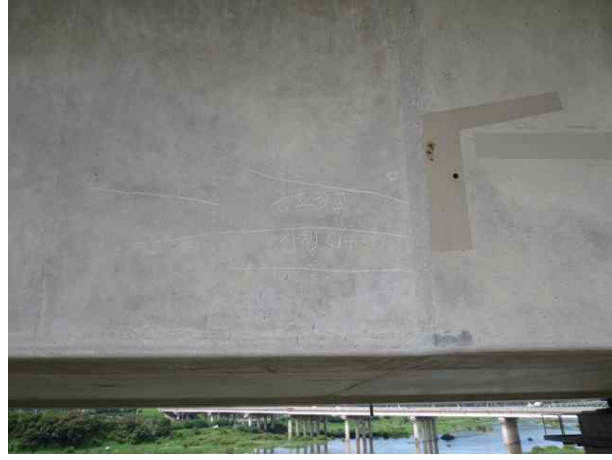
| <p>폭 0.1mm 수평균열(S14)</p> | <p>폭 0.1mm 수평균열(S14)</p> |

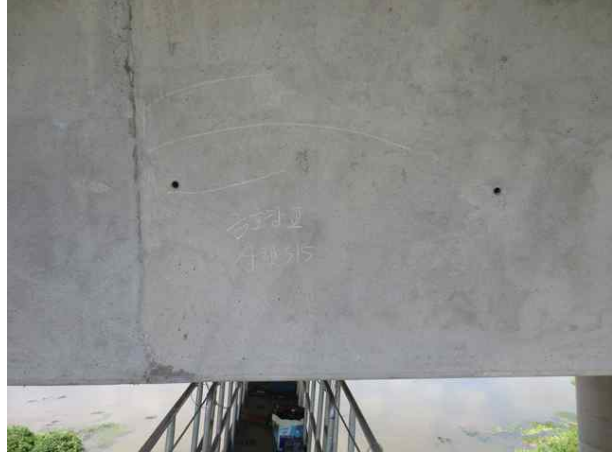
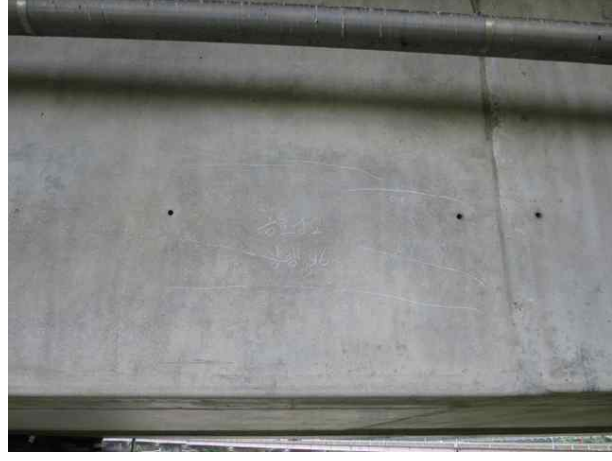
| <p>폭 0.1mm 수평균열(S15)</p> | <p>폭 0.1mm 수평균열(S16)</p> |

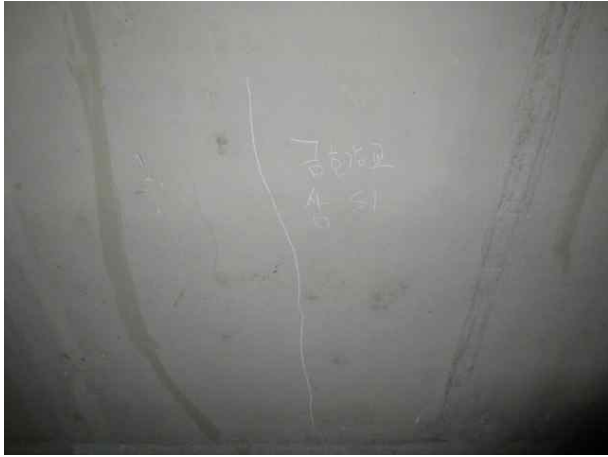
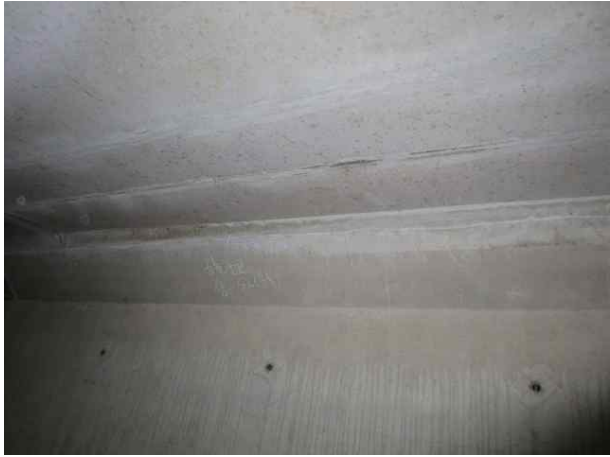
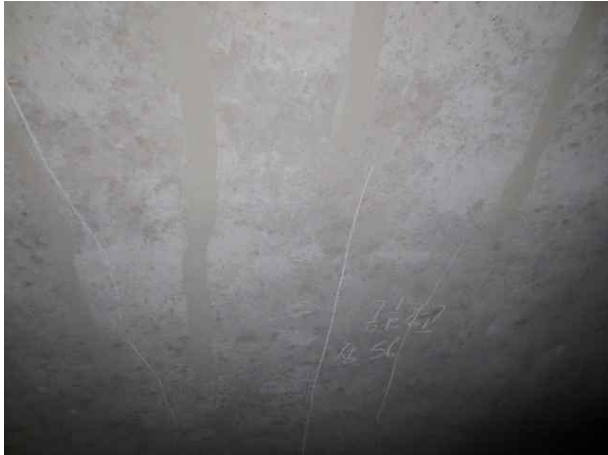
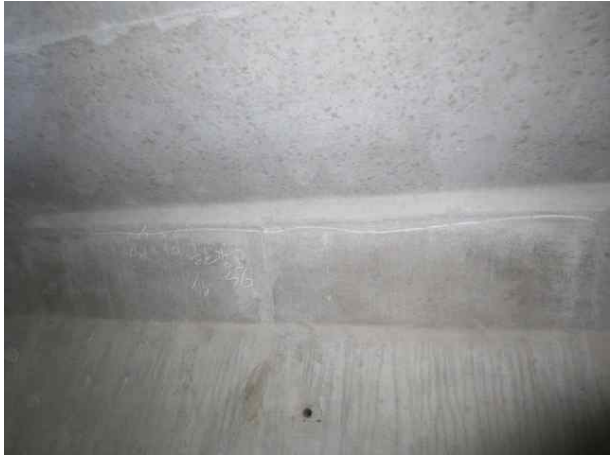
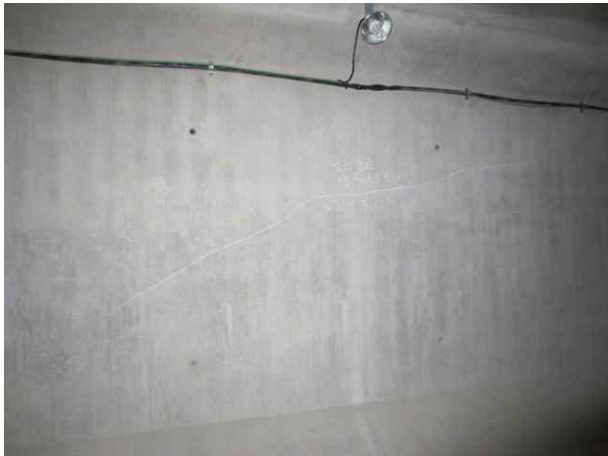
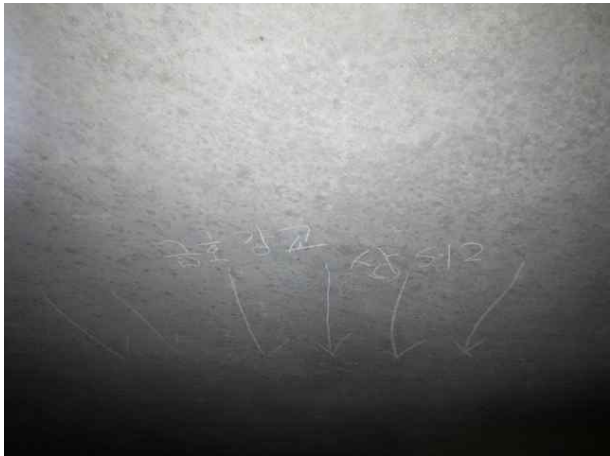
【사진 3.2.4】 거더 내부 손상현황(대구)

- 거더 내부에 대한 외관조사 결과, 기 발생한 손상에 대한 보수가 일부 실시되었으나, 미보수된 시공초기 건조수축에 의한 상면 종방향균열이 다수 조사되었으며, 복부 수평균열 및 사방향 균열이 일부 확인되었다.

| 폭 0.1mm 종방향균열(S1) | 폭 0.2mm 수평균열(S2) |
| 폭 0.1mm 종방향균열(S6) | 폭 0.1mm 수평균열(S6) |
| 폭 0.1mm 사방향균열(S10) | 폭 0.1mm 종방향균열(S12) |

- 거더 내부는 전구간에 걸쳐 상면 종방향균열이 확인되었으며, 규모와 형상을 미루어보아 비구조적인 손상으로 판단된다. 일반적으로 교축방향의 균열은 흔히 발생하는 손상으로 서 균열폭 및 깊이는 크지 않으며, 시공초기 발생하는 건조수축과 수화열에 따른 원인으로 추정된다.
- 복부 사방향 균열의 경우, 시공당시(ILM공법) 압출부위로서, 종단면상 캔틸레버 역할을 하게 되며, 지점부 인장응력에 의한 시공초기 균열로 판단된다.
- 기 발생한 손상은 구조적 안전성을 저해하는 정도의 손상은 아닌 것으로 판단되나, 내구성 확보 차원의 보수 및 진전 여부에 대한 지속적인 주의관찰이 필요하다.

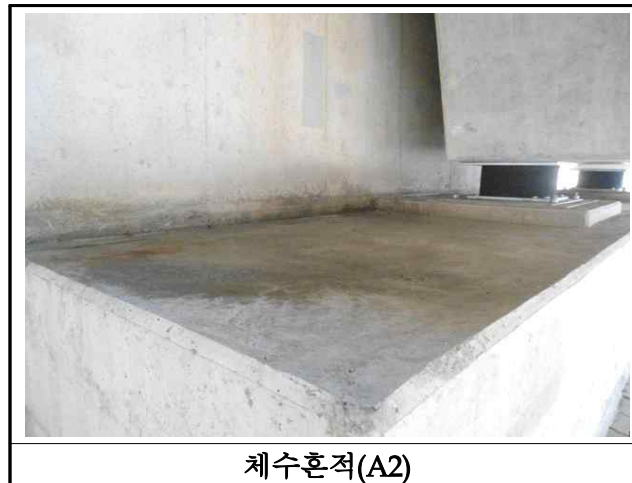
【사진 3.2.6】 교대손상현황(대구)

- 교대의 외관조사 결과, 기 보수부의 재손상은 없는 것으로 확인되었다.
- 벽체 상면에 국부적인 누수흔적 및 체수흔적이 조사되었으나, 콘크리트의 열화는 없는 것으로 확인되었다.

- 중분대 및 신축이음을 통한 우수유입에 의해 국부적인 누수흔적 및 체수흔적이 조사되었으나, 콘크리트 열화 등의 손상은 없는 것으로 확인된 바, 지속적인 주의관찰이 요망된다.

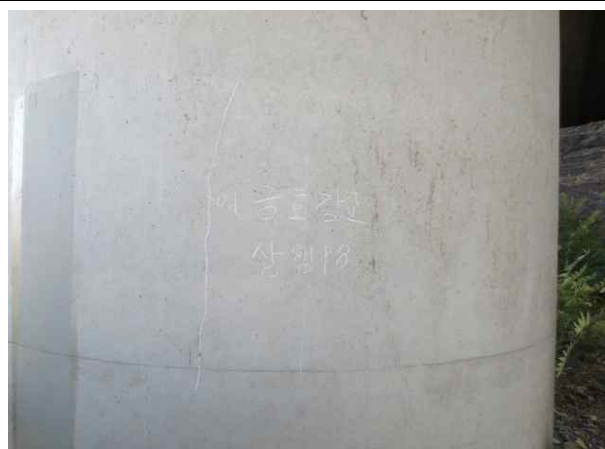
| <p>폭 0.1mm 수직균열(P1)</p> | <p>폭 0.1mm 수직균열(P8)</p> |

- 교각에 발생한 균열 및 망상균열은 시공초기 건조수축에 의한 비구조적인 손상으로 판단되나, 공용년수 경과에 의한 노후화 및 동결융해 등의 원인에 의해 일부 균열의 경우 균열폭이 0.3mm 이상으로 진전되었으며, 균열심도 측정결과 철근깊이까지 도달한 것으로 확인된 바, 내구성 확보를 위한 보수가 필요하다.
- 코핑부 상면의 폐자재 적치는 낙하시 안전사고의 위험이 있으므로 정비가 요망된다.

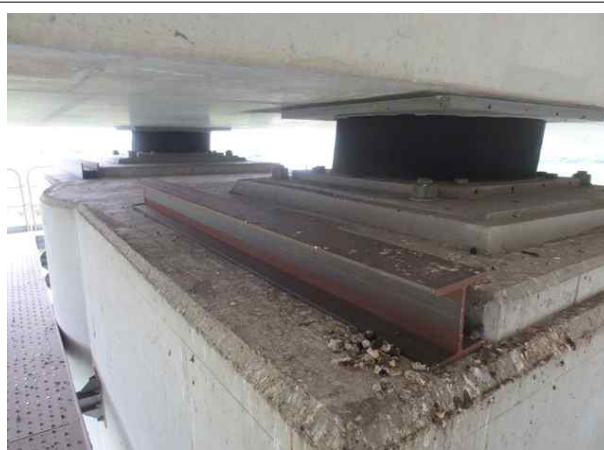
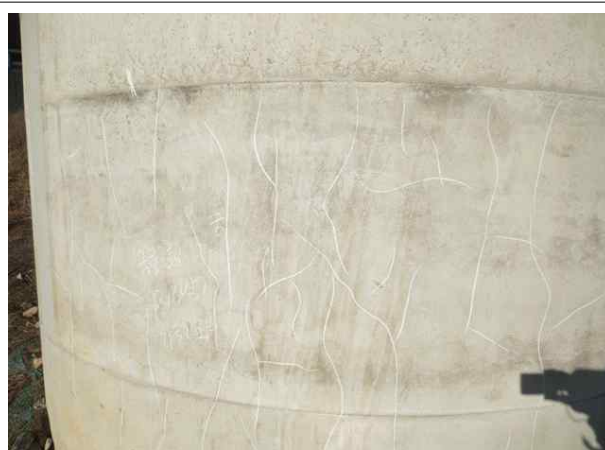
| <p>폐자재 적치(P14)</p> | <p>망상균열(P16)</p> |

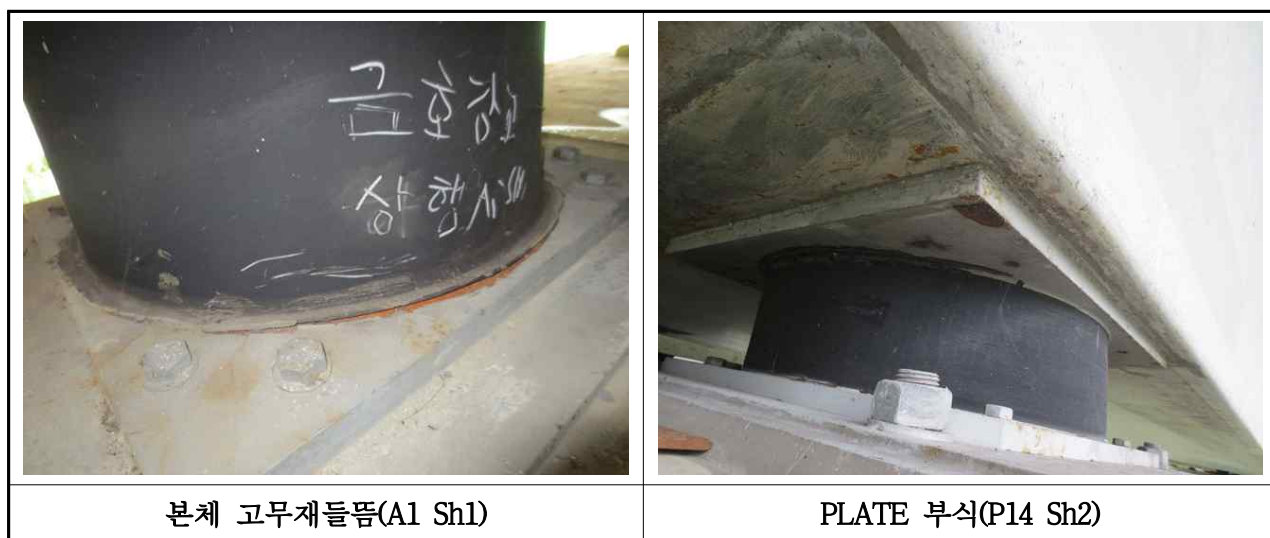
【사진 3.2.11】교량받침 손상현황(대구)

- 교량받침의 외관조사 결과, 기 발생한 손상에 대한 보수를 일부 실시하였으나, 미보수된 받침콘크리트 균열이 일부 조사되었다.
- 본체의 경우 고무재 들뜸이 일부 추가 조사되었다.
- Plate는 상부와 Sole Plate 접합볼트 풀림, 이완 및 들뜸이 일부 조사되었으며, 국부적인 부식이 확인되었다.

- 금호강교(대구)의 교량받침은 온도변화에 따른 신장 및 수축 시 여유량을 확보하고 있는 것으로 확인되어 가동상태는 양호한 것으로 판단된다.
- 받침콘크리트 균열은 시공초기 건조수축에 의한 균열로서 현재 보수보다는 지속적인 관찰을 통한 유지관리가 바람직하다.
- Plate 부식은 외부 우수유입 등의 환경적인 원인에 의한 국부적인 손상이나, 내구성 확보를 위한 보수가 필요하다.
- 본체 고무재 들뜸, 볼트 풀림 및 이완의 경우, 시공미흡에 의한 초기 손상으로 판단되는 바, 상태변화에 대한 지속적인 주의관찰 후 대책을 수립하는 것이 바람직하다.

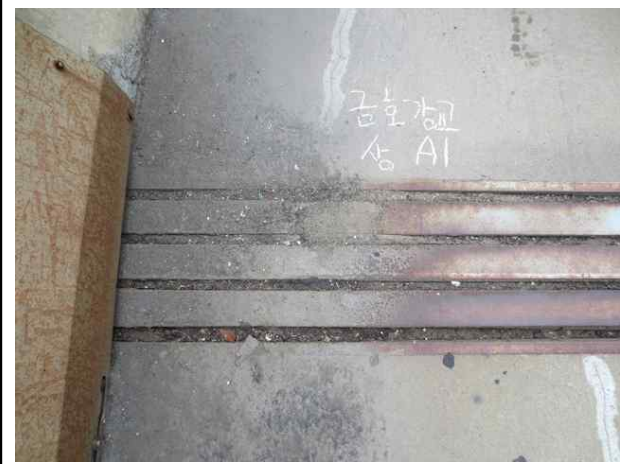
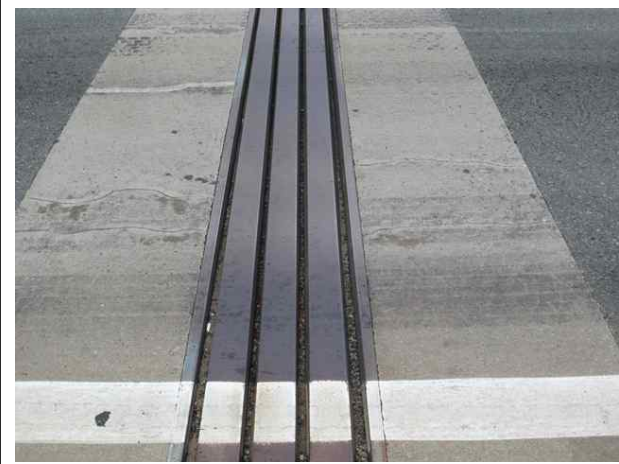
| <p>본체 유간 이물질퇴적(EXP.J1)</p> | <p>후타재 균열(EXP.J1)</p> |

- 금호강교(대구)의 신축이음부는 온도변화에 따른 수축 및 신장 시 여유량을 확보하고 있는 것으로 확인되어 신축거동상태는 양호한 것으로 판단된다.
- 후타재 균열은 시공초기 건조수축, 지속적인 운하중 및 충격에 의한 손상으로 일반적인 보수가 필요하나, 후타재의 손상은 반복된 차량의 통행으로 보수효과가 적으며, 현재 경미한 상태로서 지속관찰을 실시하는 것이 적절할 것으로 판단되며 신축이음 본체 부식 및 유간 이물질퇴적은 내구성 확보를 위한 도장보수 및 정비 필요하다.
- 신축이음 하부에 발생한 유간조절장치 밀림 및 탈락은 현재 신축이음 기능 발휘에 큰 문제는 없는 것으로 판단되는 바, 진전 여부에 대한 지속적인 주의관찰 후 대책을 수립하는 것이 바람직하다.

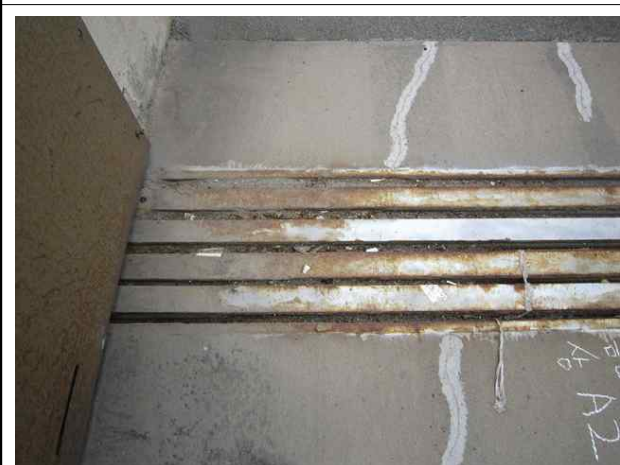
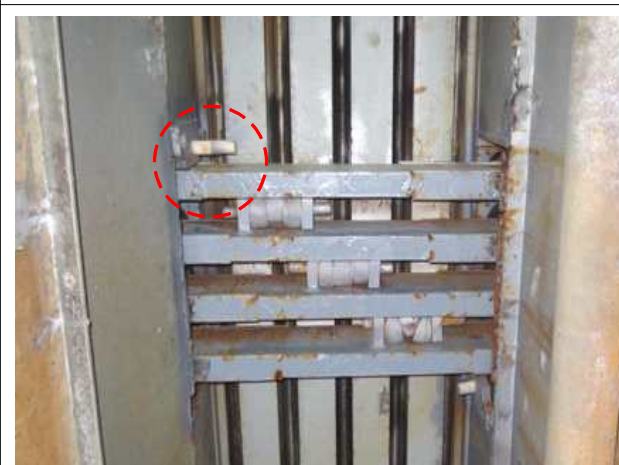
| <p>본체 부식(EXP.J2)</p> | <p>유간조절장치 밀림(EXP.J2)</p> |

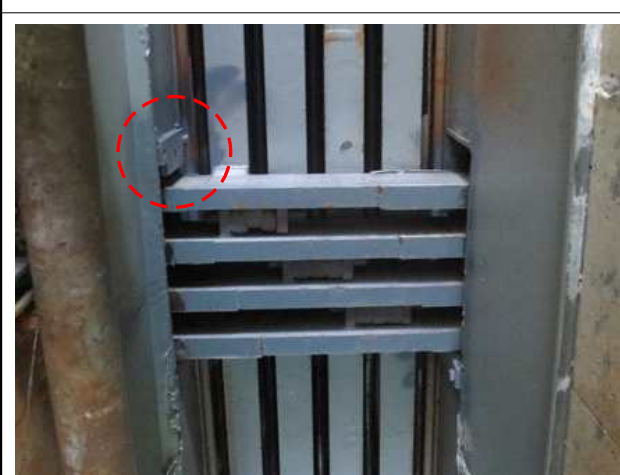
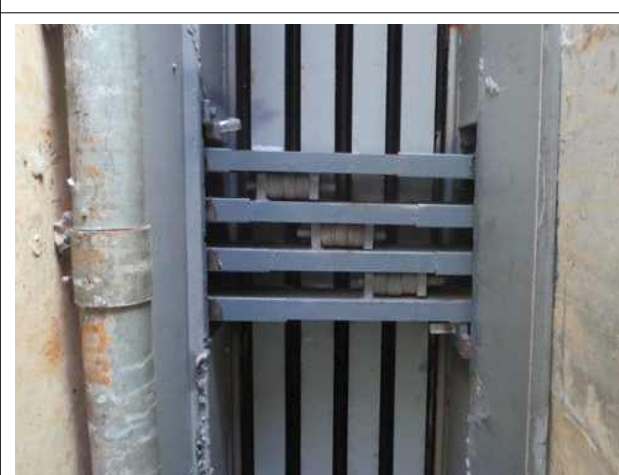
| <p>유간조절장치 탈락(EXP.J2)</p> | <p>유간조절장치 양호(EXP.J2)</p> |

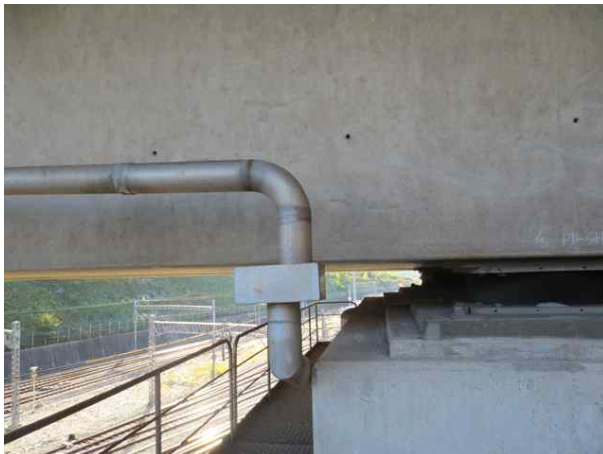
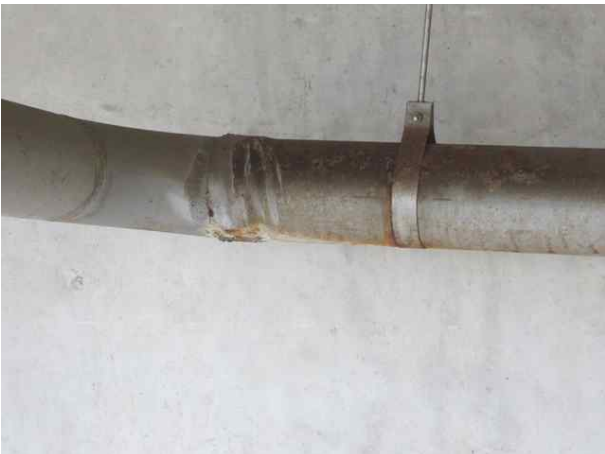
| <p>배수흡통 여유량 부족(S4)</p> | <p>배수관 연결부 누수(S5)</p> |

- 배수시설에 공용년수 경과에 의한 배수관 부식 및 변형, 연결부 누수, 배수구 막힘 등의 손상은 배수 기능 발휘에 큰 문제는 없는 것으로 판단되나, 내구성 확보를 위한 조치가 필요하다.
- 배수홈통 여유량 부족으로 인한 손상은 없는 것으로 확인된 바, 지속적인 주의관찰 후 대책을 수립하는 것이 바람직하다.

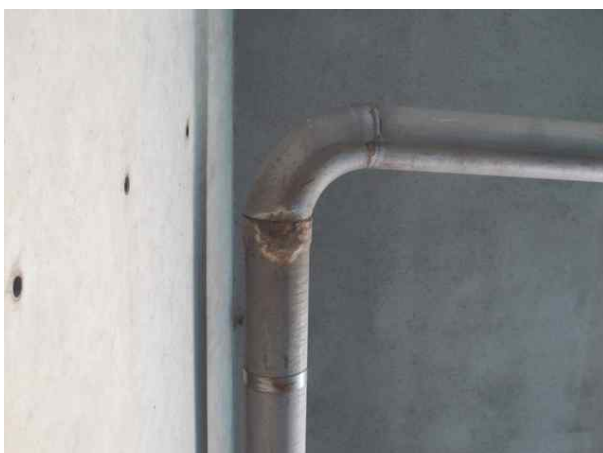
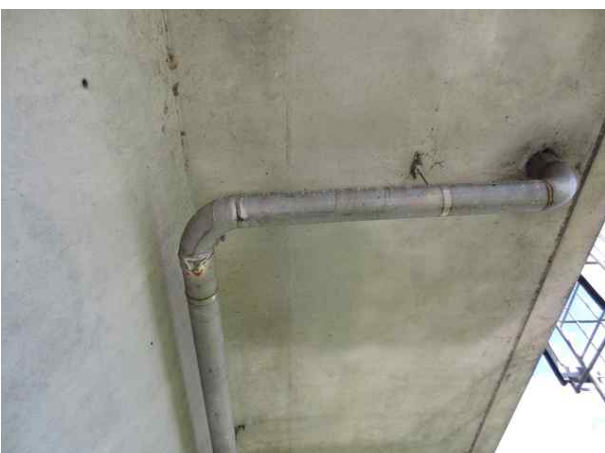
| <p>배수관 연결부 누수(S6)</p> | <p>배수관 연결부 누수(S15)</p> |

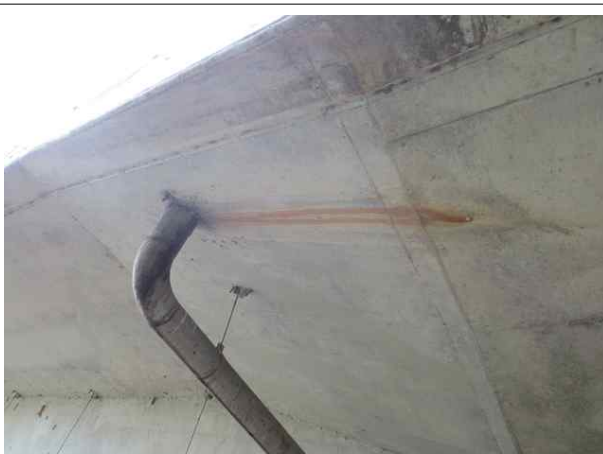
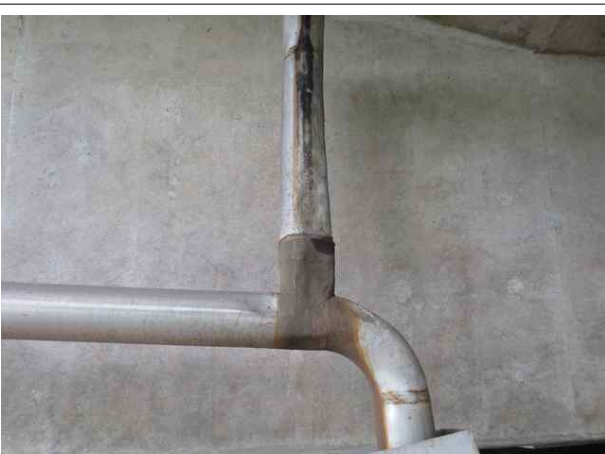
| <p>배수관 연결부 누수(S17)</p> | <p>배수관 부식 및 변형(S17)</p> |

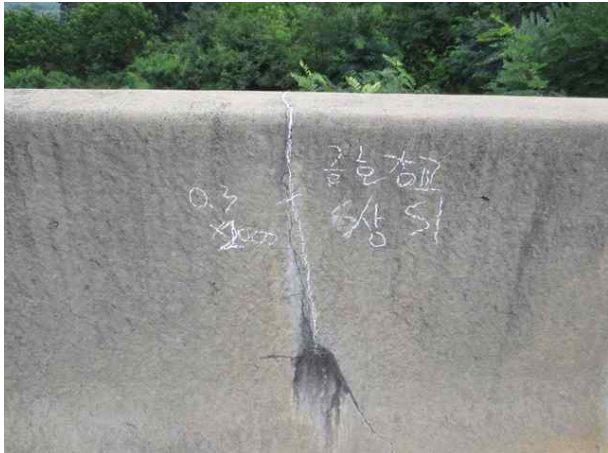
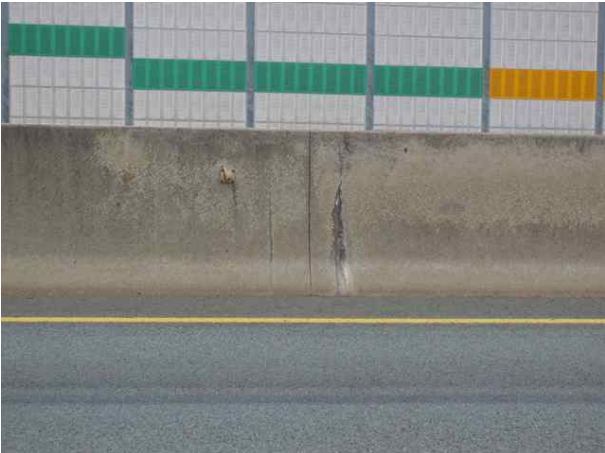
| <p>폭 0.3mm 수직균열(S1)</p> | <p>균열부 백태(S1)</p> |

- 방호벽에 발생한 균열, 망상균열 및 균열부 백태의 경우 시공초기 건조수축 및 우수유입에 의한 비구조적인 손상으로 판단되며, 국부적인 콘크리트 파손이 조사된 바, 미관 및 내구성 확보를 위한 보수가 필요하다.

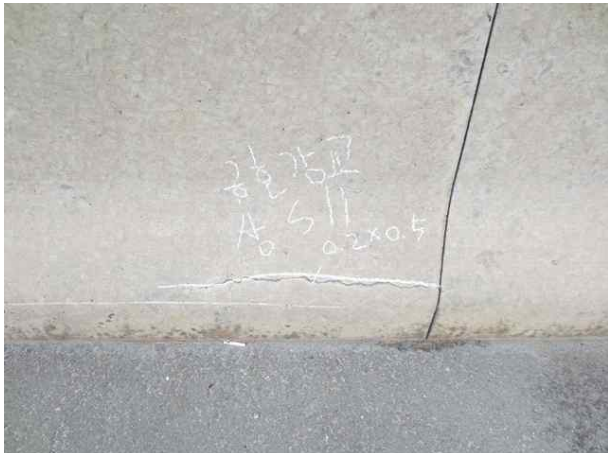
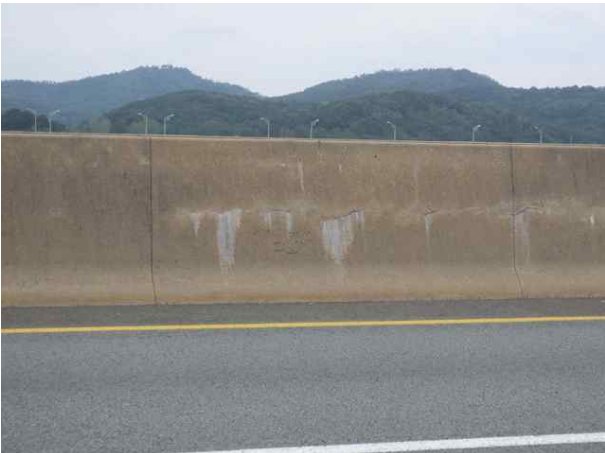
| <p>폭 0.2mm 수평균열(S11)</p> | <p>균열부 백태(S13)</p> |

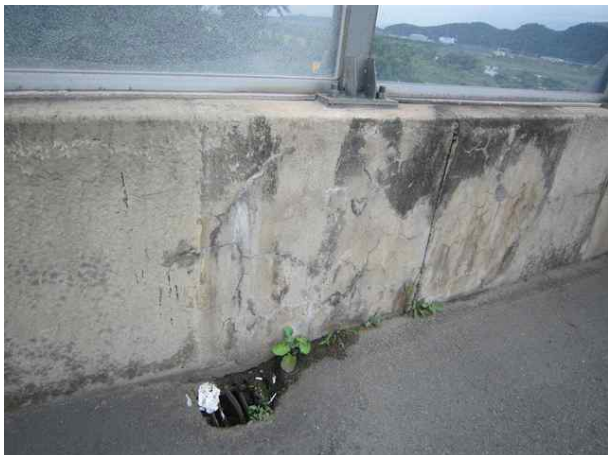
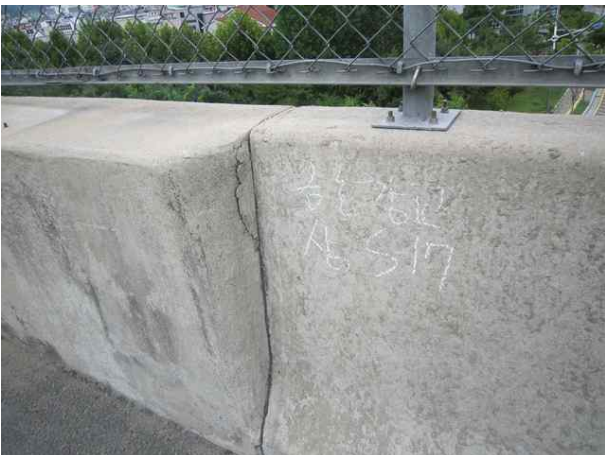
| <p>망상균열 및 백태(S17)</p> | <p>접속부 방호벽 파손(S17)</p> |

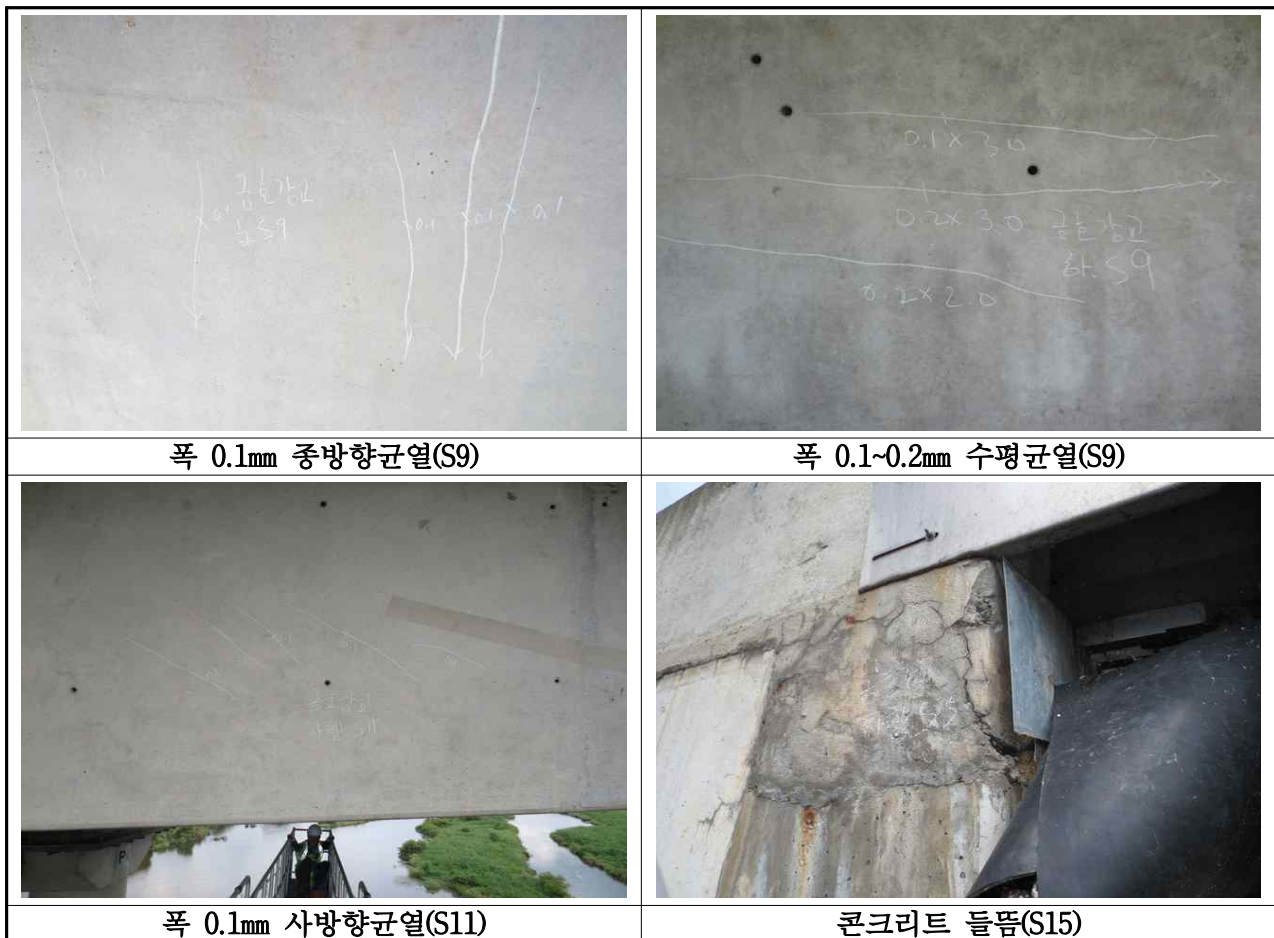
【사진 3.3.2】 거더 외부 손상현황(부산)

- 거더 외부 대한 외관조사 결과, 기 발생한 손상에 대한 보수가 일부 실시되었으나, 시공 초기 건조수축 및 공용년수 경과에 의한 노후화로 인해 균열 및 망상균열이 다수 추가 조사되었으며, 우수유입에 의한 백태 등의 손상이 확인되었다.
- 거더 외부에 발생한 균열의 대표 형상은 거더 복부의 경우 시공이음부 수평 및 사방향 균열이 일부 조사되었으며, 하면은 종방향으로 미세균열이 확인되었다.
- 신축이음 단부를 통한 누수에 의해 콘크리트 파손 및 박리 등의 열화가 일부 추가 조사되었다.

- 조사된 균열 및 망상균열은 대부분 미세균열로 시공초기 건조수축에 의해 발생한 것으로 판단되며, 공용년수 경과에 의한 노후화 및 온도, 습도 등의 환경적이 원인에 의해 0.3mm 이상의 균열이 일부 조사된 바, 내구성 확보를 위한 보수가 필요하다.
- 신축이음 단부 누수에 의한 콘크리트 파손 및 박리의 경우 지속적인 우수유입으로 인해 손상의 진전이 우려되므로 신축이음부와 병행된 조치가 요망된다.

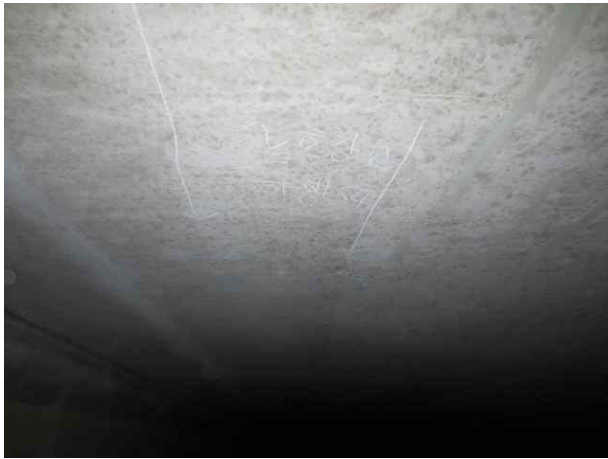
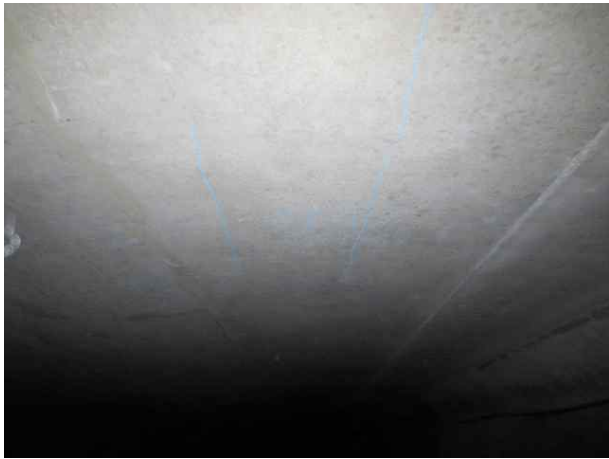
| 폭 0.1mm 종방향 균열(S4) | 폭 0.1mm 종방향 균열(S10) |

- 거더 내부는 전구간에 걸쳐 상면 종방향균열이 확인되었으며, 규모와 형상을 미루어보아 비구조적인 손상으로 판단된다. 일반적으로 교축방향의 균열은 흔히 발생하는 손상으로 서 균열폭 및 깊이는 크지 않으며, 시공초기 건조수축 등의 원인으로 추정된다.
- 복부 수평 및 사방향 균열의 경우, 시공당시(ILM공법) 압출부위로서, 종단면상 캔틸레버 역할을 하게 되며, 지점부 인장응력에 의한 시공초기 균열로 판단된다.
- 기 발생한 균열은 구조적 안전성을 저해하는 정도의 손상은 아닌 것으로 판단되나, 내구성 확보 차원의 보수가 필요하다.
- 거더 내부에 발생한 이물질퇴적, 조류배설물, 누수는 지속적인 정비가 필요하며, 개구부를 통한 조류의 출입을 방지하기 위한 덮개 설치 등을 병행하는 것이 바람직하다.

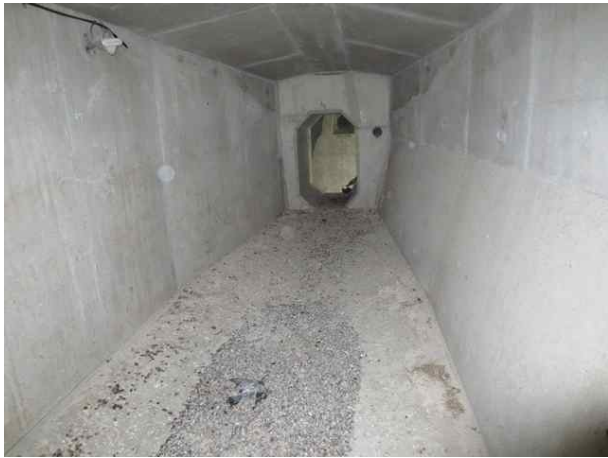
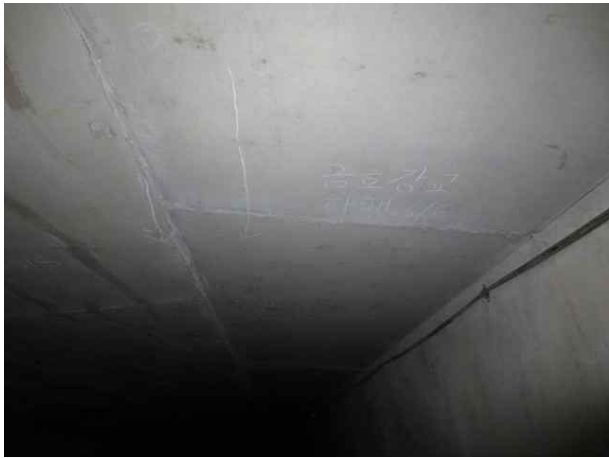
| 조류배설물(S15) | 폭 0.1mm 종방향 균열(S16) |

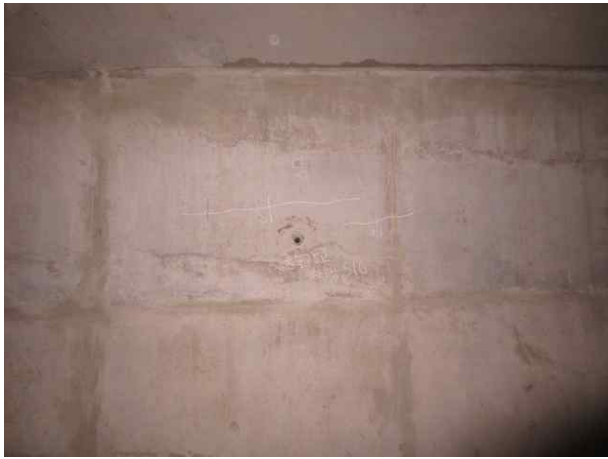
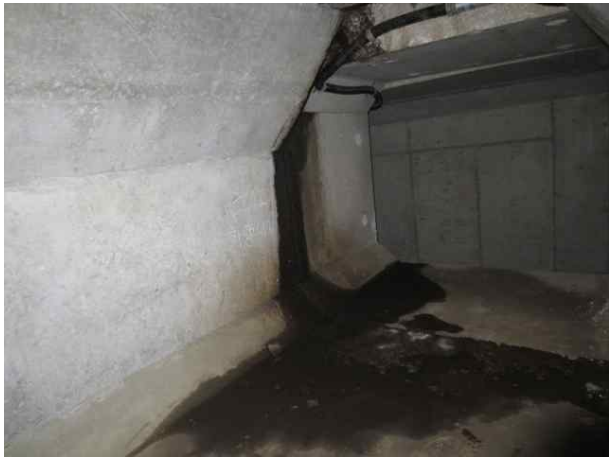
| 폭 0.1mm 수평균열(S16) | 누수(S17) |

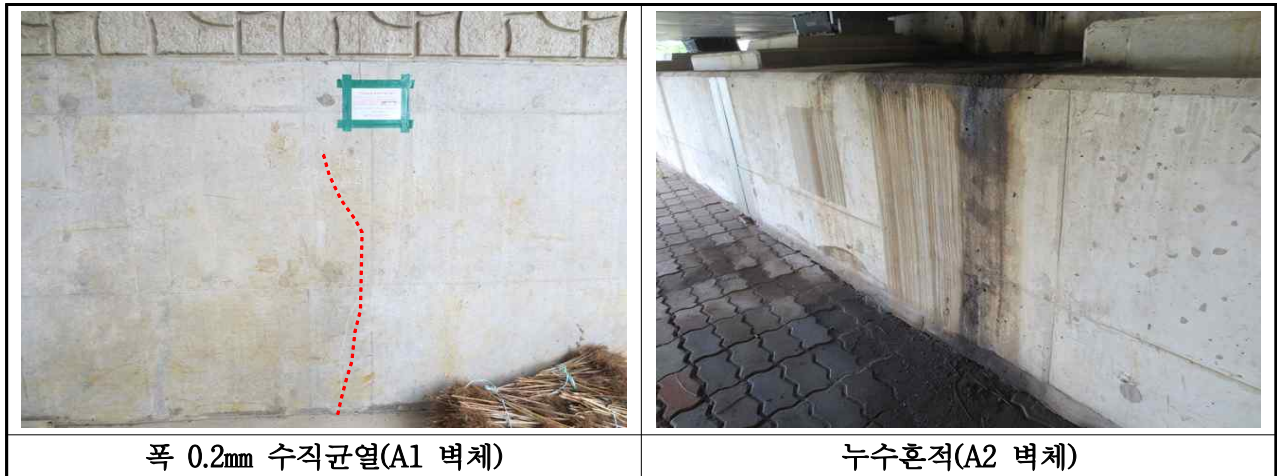
【사진 3.3.6】교대 손상현황(부산)

- 교대에 대한 외관조사 결과, 시공초기 건조수축 및 공용연수 경과에 의한 균열이 일부 추가 조사되었다.
- 신축이음 스펠연결부를 통한 우수유입에 의해 누수흔적 및 체수흔적이 다수 확인되었으며, 백태 및 콘크리트 들뜸이 일부 조사되었다.

- 교대에서 조사된 균열은 균열의 형상, 방향성, 발생위치 등을 고려해 볼 때 건조수축에 의해 발생한 것으로 판단되나, 내구성 확보를 위한 보수가 필요하다.
- 신축이음 우수유입에 의한 누수흔적, 체수흔적 및 콘크리트 들뜸의 경우, 신축이음과 병행된 조치가 요망된다.

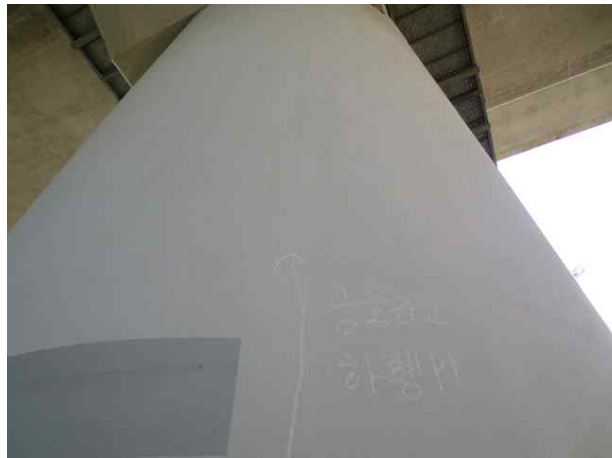
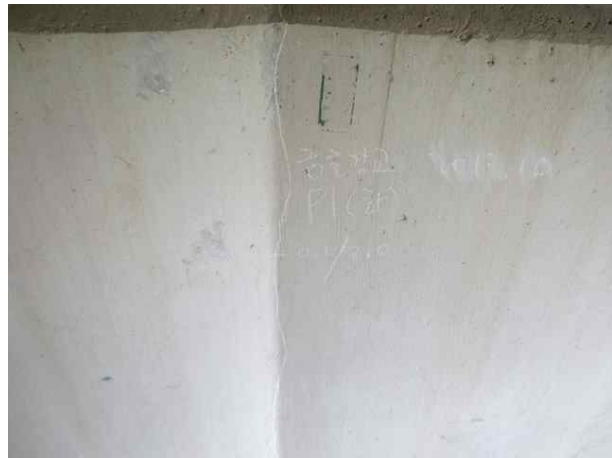
| <p>폭 0.1mm 수직균열(P1)</p> | <p>폭 0.1mm 수직균열(P1)</p> |

- 교각에 발생한 균열 및 망상균열은 시공초기 건조수축에 의한 비구조적인 손상으로 판단되나, 공용년수 경과에 의한 노후화 및 동결융해 등의 원인에 의해 일부 균열의 경우 균열폭이 0.3mm 이상 진전된 것으로 확인된 바, 내구성 확보를 위한 보수가 필요하다.
- 코핑부 상면의 조류배설물 적치는 콘크리트 열화의 우려가 있으므로 정비가 요망된다.

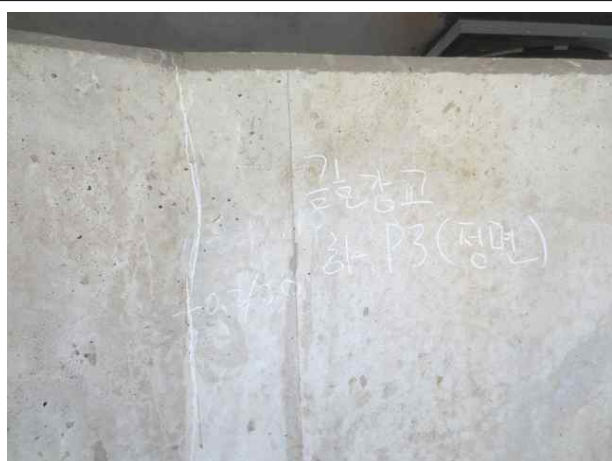
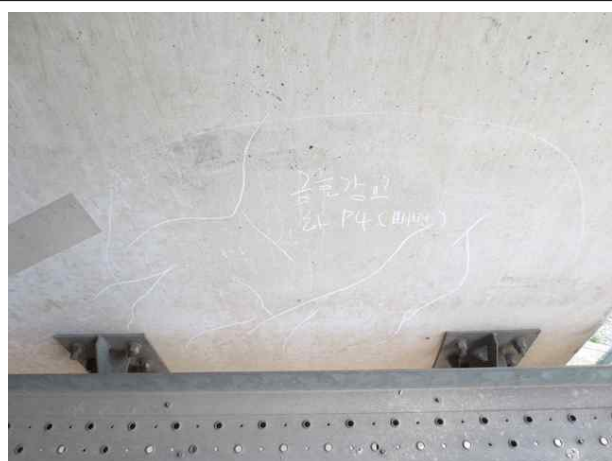
| <p>폭 0.2mm 수직균열(P3)</p> | <p>망상균열(P4)</p> |

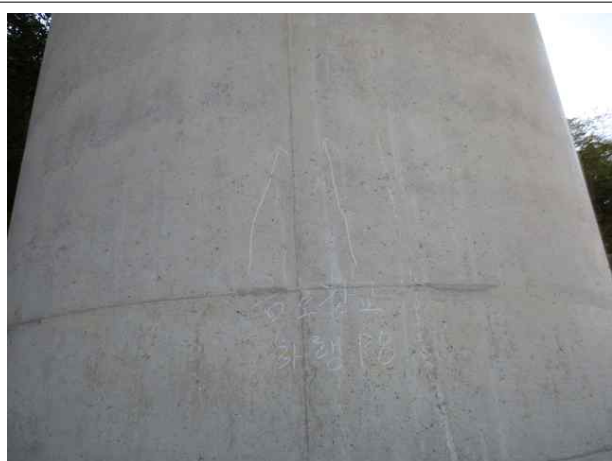
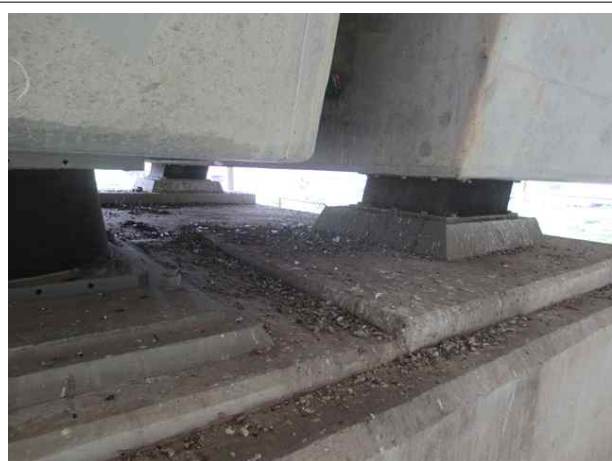
| <p>폭 0.1mm 수직균열(P8)</p> | <p>조류배설물(P14)</p> |

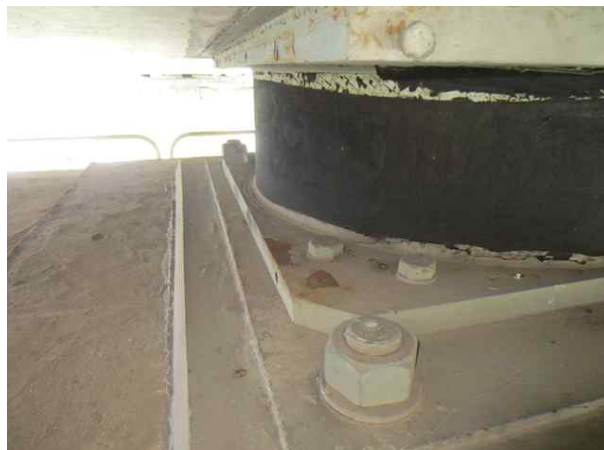
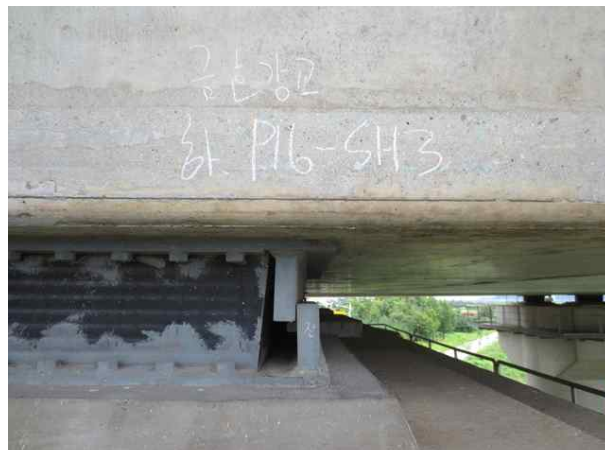
| <p>Plate부식(P12 Sh2)</p> | <p>스토퍼 상호 간섭(P16 Sh3)</p> |

- 금호강교(부산)의 교량받침은 온도변화에 따른 신장 및 수축 시 여유량을 확보하고 있는 것으로 확인되어 가동상태는 양호한 것으로 판단된다.
- 받침콘크리트 및 무수축물탈 균열은 시공초기 건조수축에 의한 균열로서 현재 보수보다는 지속적인 관찰을 통한 유지관리가 바람직하다.
- Plate 도장손상 및 부식은 외부 우수유입 등의 환경적인 원인에 의한 국부적인 손상이나, 내구성 확보를 위한 보수가 필요하다.
- 볼트 부식 및 이완, 스톱퍼 간섭의 경우, 시공미흡에 의한 초기 손상으로 판단되는 바, 상태변화에 대한 지속적인 주의관찰 후 대책을 수립하는 것이 바람직하다.

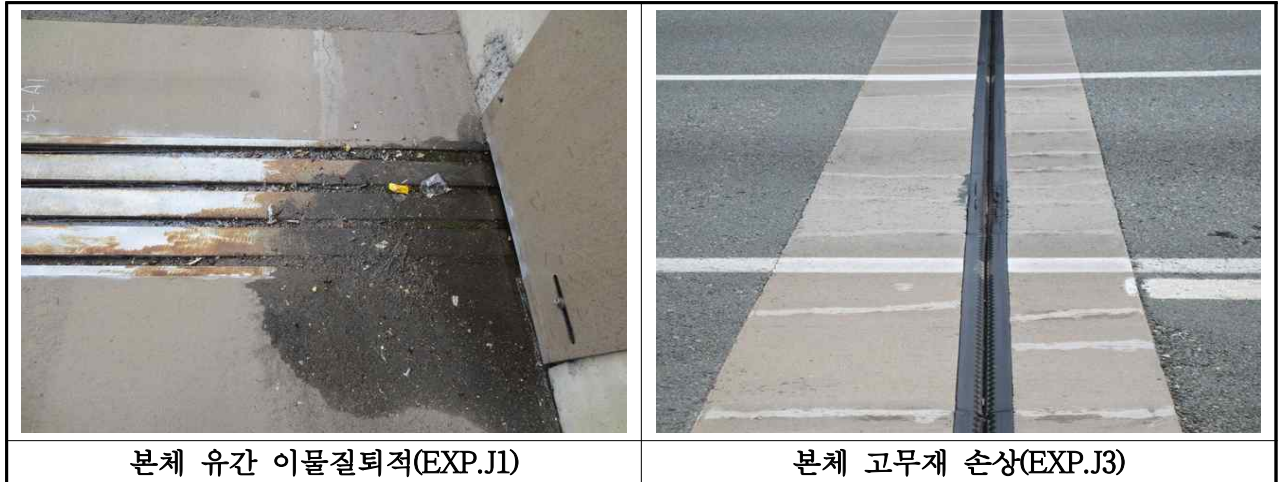
【사진 3.3.13】 신축이음장치 손상현황(부산)

- 신축이음장치에 대한 외관조사 결과, 본체 유간 이물질퇴적이 일부 조사되었다.
- 후타재의 경우 기 발생한 손상에 대한 보수가 일부 실시된 상태이나, 미보수된 국부적인 균열이 일부 조사되었다.
- Monocell Joint(A2)는 공용년수 경과에 의한 노후화 및 지속적인 윤회중에 의해 국부적인 고무재 손상이 일부 추가 조사되었다.

- 후타재 균열은 시공초기 건조수축, 지속적인 운하중 및 충격에 의한 손상으로 일반적인 보수가 필요하나, 후타재의 손상은 반복된 차량의 통행으로 보수효과가 적으며, 현재 경미한 상태로서 지속관찰을 실시하는 것이 적절할 것으로 판단되며 신축이음 본체 유간 이물질퇴적은 정비 필요하다.
- EXP.J3 본체 고무재 손상은 우수유입에 의한 하부구조의 콘크리트 열화 및 교량받침의 부식 등 2차적인 손상이 우려되므로 조치가 요망된다.

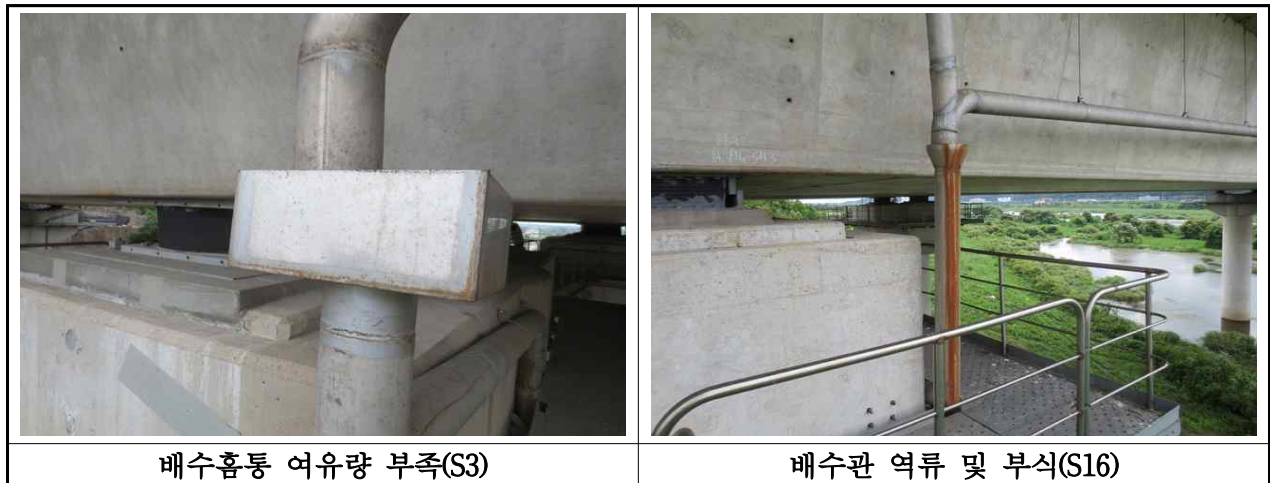
【사진 3.3.18】 배수시설 손상현황(부산)

- 배수시설에 대한 외관조사 결과, 배수관 이물질퇴적에 의한 역류 및 부식이 일부 추가 조사되었으며, 교각 하부 배수관 길이부족이 확인되었다.
- 상부에 발생한 우수를 하부로 유도하기 위한 연결부인 배수홈통의 경우 상부구조의 온도에 의한 신축의 영향으로 여유량이 다소 부족하게 조사되었다.

- 배수시설에 발생한 배수관 역류 및 부식, 배수관 길이부족은 정비를 통한 유지관리가 필요하다.
- 배수흡통 여유량 부족으로 인한 손상은 없는 것으로 확인된 바, 지속적인 주의관찰 후 대책을 수립하는 것이 바람직하다.

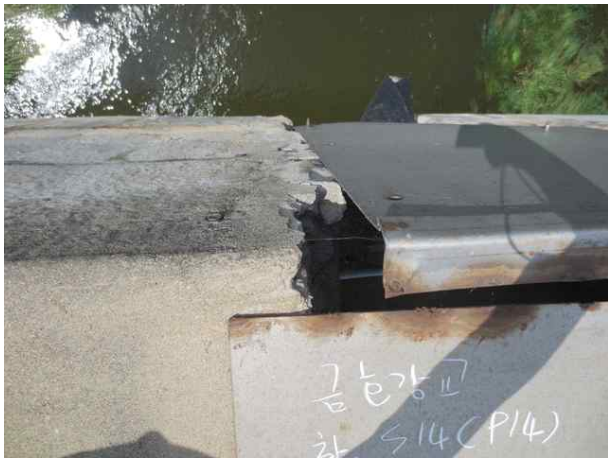
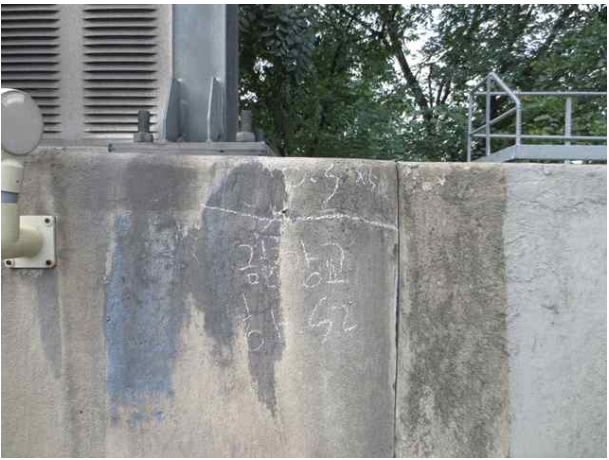
| <p>콘크리트 탈락(S14)</p> | <p>폭 0.3mm 수평균열(S2)</p> |

- 방호벽에 발생한 균열, 망상균열 및 균열부 백태의 경우 시공초기 건조수축 및 우수유입에 의한 비구조적인 손상으로 판단되며, 국부적인 콘크리트 파손이 조사된 바, 미관 및 내구성 확보를 위한 보수가 필요하다.

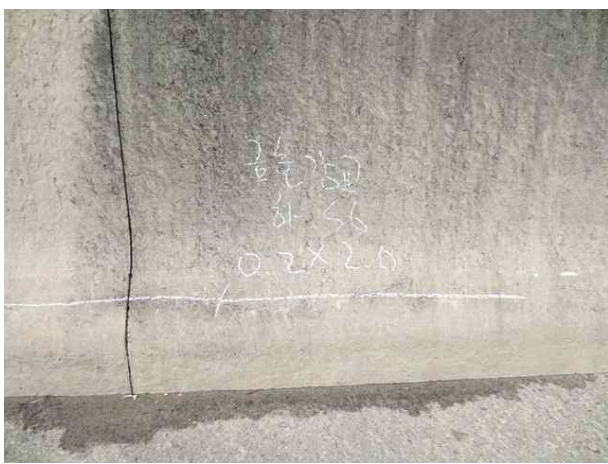
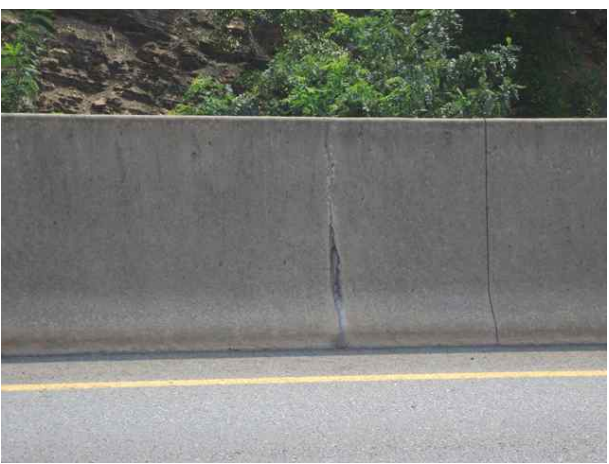
| <p>폭 0.2mm 수평균열(S6)</p> | <p>균열부 백태(S7)</p> |

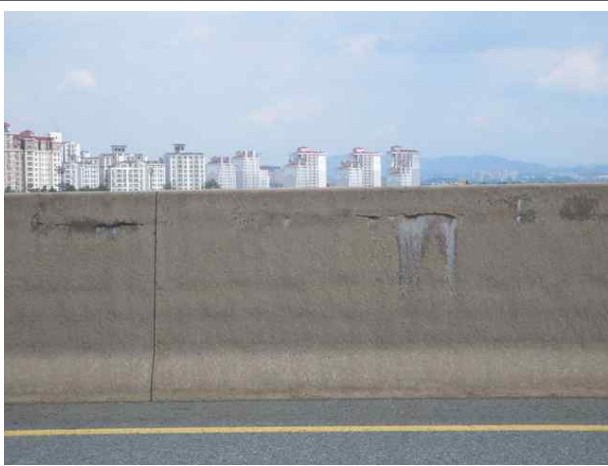
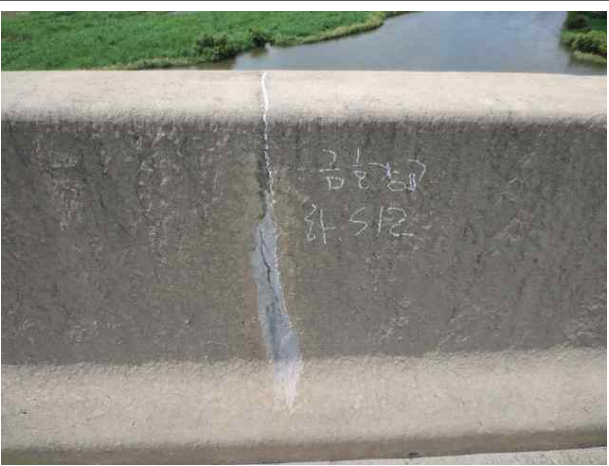
| <p>균열부 백태(S11)</p> | <p>균열부 백태(S12)</p> |
