# 제 7장 보수·보강 및 유지관리방안

## 제 7장 보수·보강 및 유지관리방안

금호강교는 준공 이후 시설물 유지보수공사 및 하자보수공사 등을 통해 공용 중 발생한 손상에 대한 지속적인 유지관리가 시행되고 있는 시설물이다.

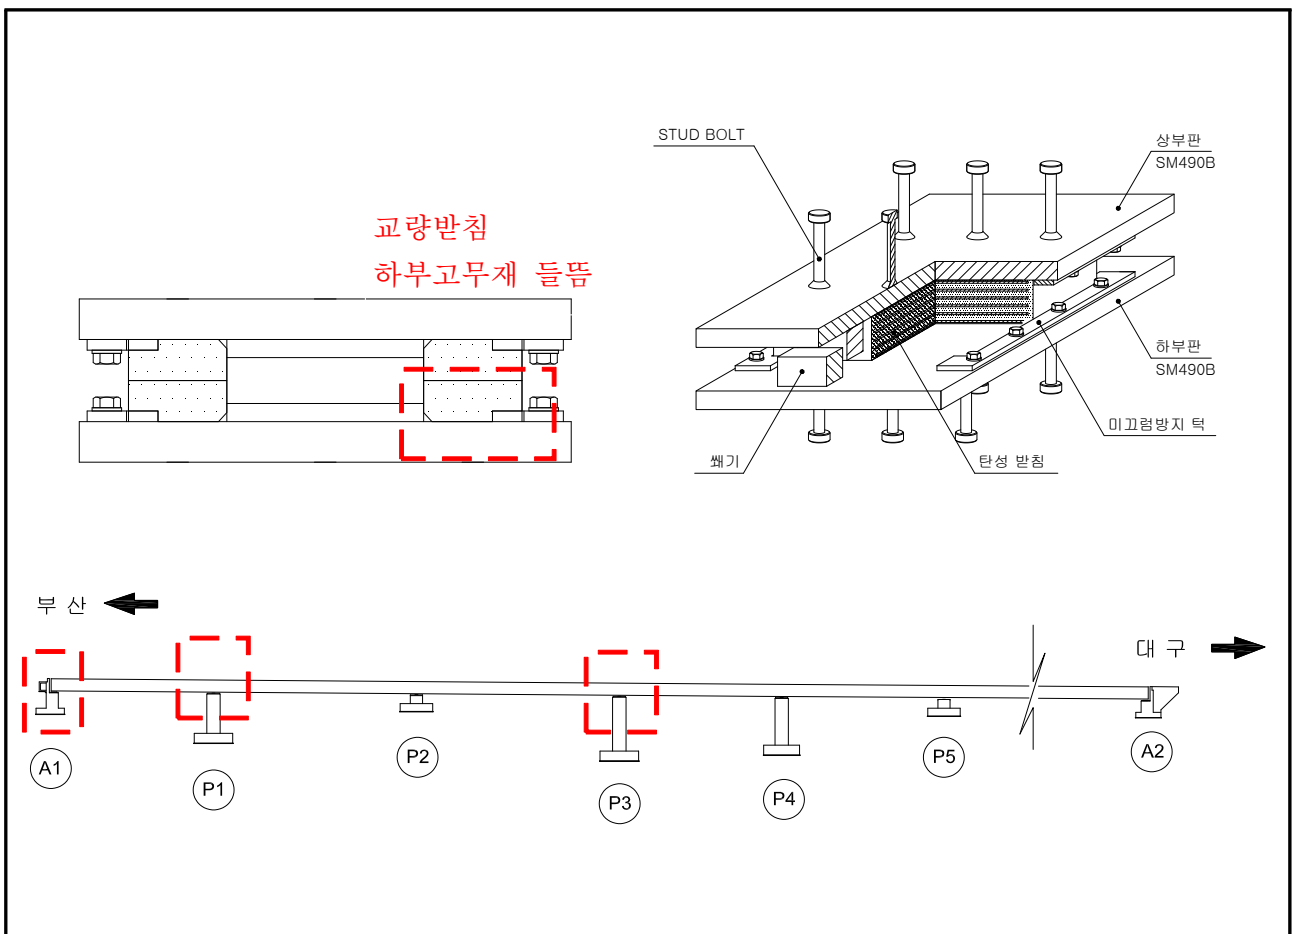
금회 정밀안전진단 결과, 경미한 비구조적인 손상이 국부적으로 발생되었으나, 교량받침(L.R.B) 본체 고무재 들뜸과 같은 손상은 사용성 및 내구성 확보를 위해 중점적으로 관리가 필요한 상태로 확인되었다.

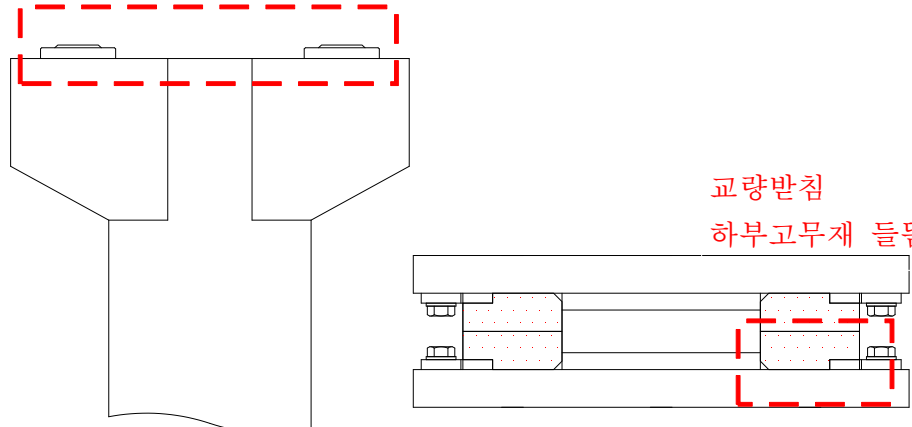
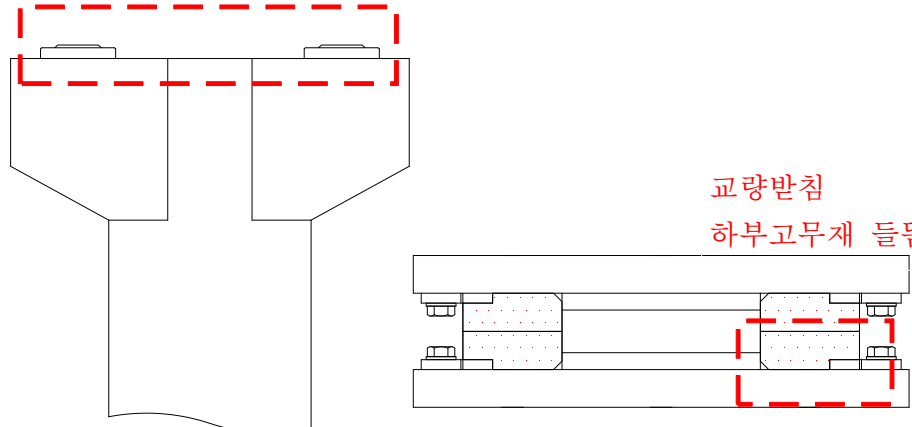
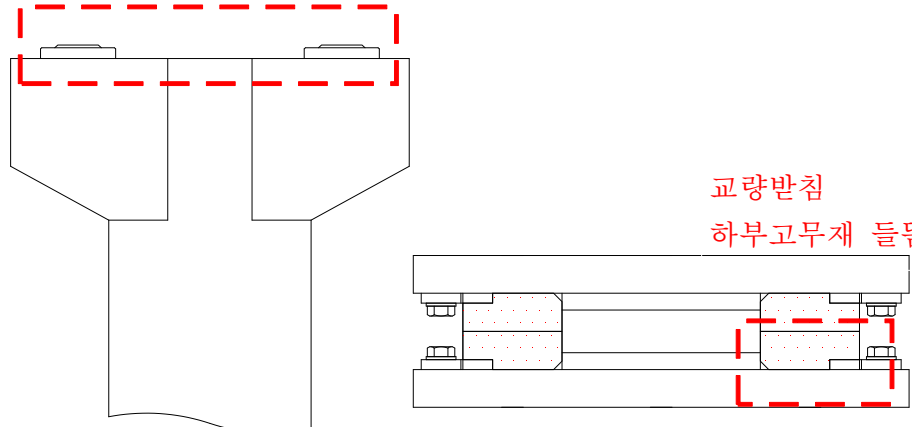
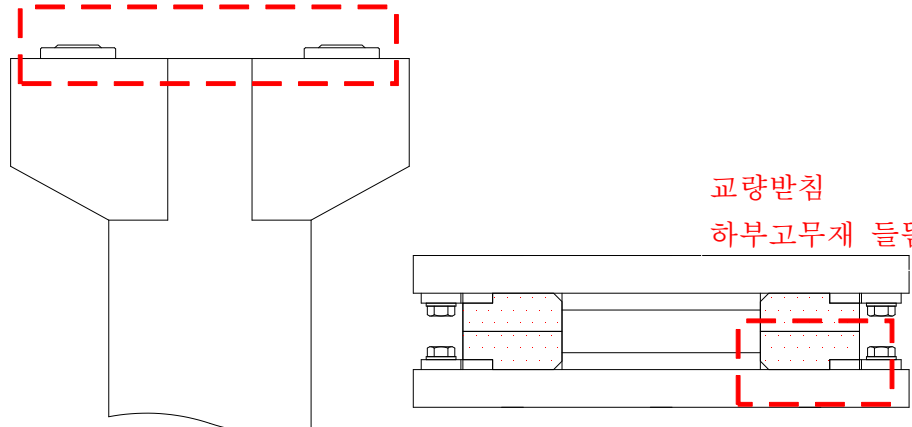
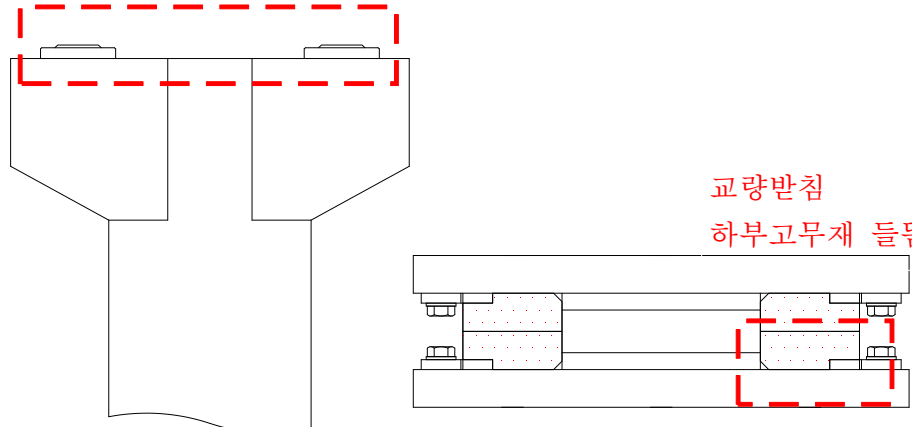
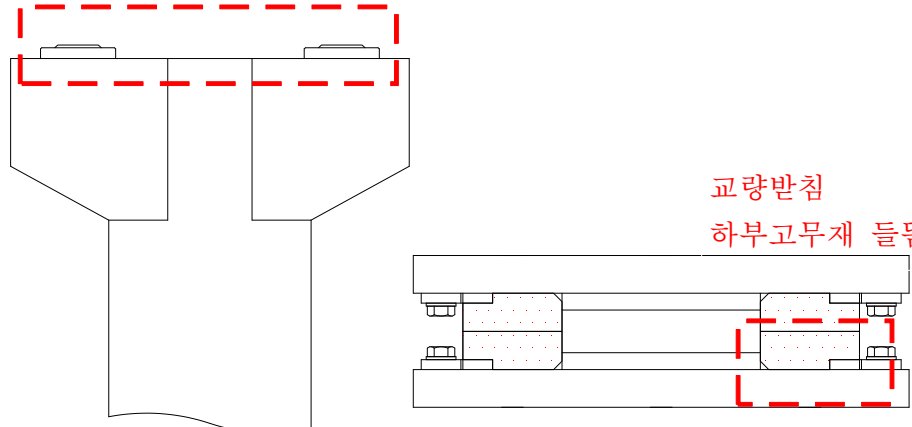
#### 금호강교(대구, 부산) 중점유지관리사항, 점검방향

| <p><b>중점유지관리 사항</b></p> <p>① 교량받침 고무재 들뜸</p> <ul style="list-style-type: none"> <li>A1, P1, P3 - 대구</li> <li>시공초기 프리세팅 미흡 등의 원인에 의한 손상</li> <li>손상의 진전 여부에 대한 지속관찰 후 대책 수립 필요</li> </ul> <p>② 교량받침 상세 조사 및 가동량 점검</p> <ul style="list-style-type: none"> <li>하·동절기 받침 가동 상태 여부</li> <li>받침의 신축기능 상태 여부</li> </ul> | <p><b>점검방향 : ①교량받침 고무재 들뜸(A1, P1, P3-대구) ⇨ ②교량받침 상세 조사 및 가동량 점검</b></p> <p style="text-align: center;">&lt;교량받침 고무재 들뜸 상세 위치&gt;</p> |
