# 1구간 정밀안전진단 수중조사보고서(금호강교)

금호강교(대구광역시 동구~수성구)는 2006년에 준공된 길이 830m, 높이 18m의 교량이다.

금호강교 전경 및 조사대상 교각

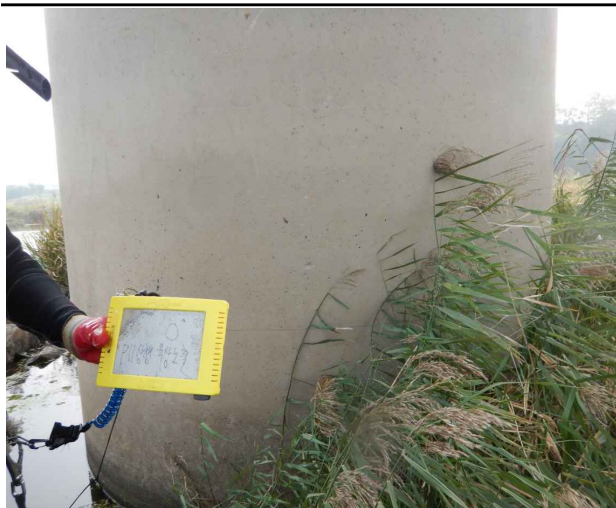
P11 상행 0° 면(육상노출), 표면상태 양호

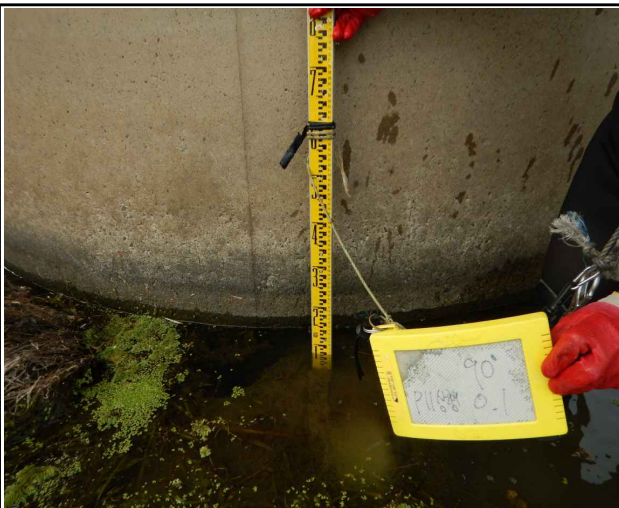
P11 상행 90° 면(수심 0.1m), 표면상태 양호

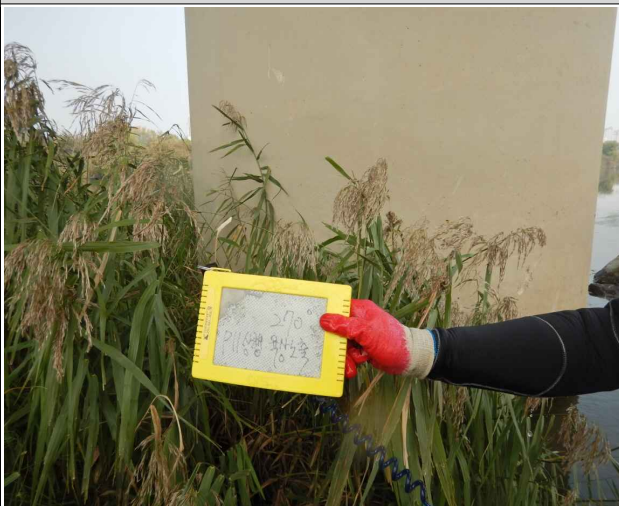
P11 상행 270° 면(육상노출), 표면상태 양호

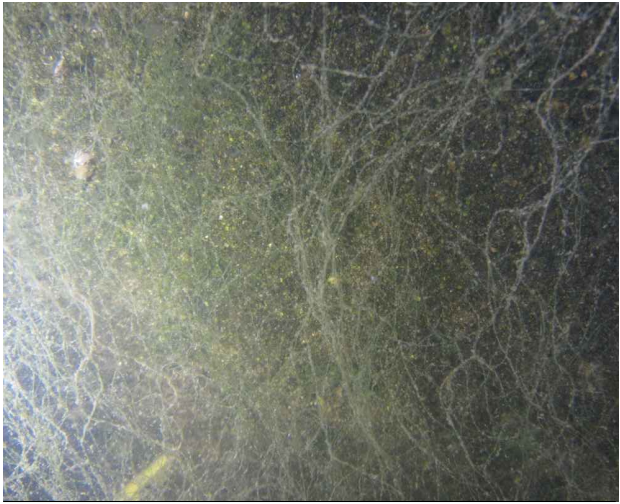
| P11상행 교각 수중부, 표면상태 양호 | P11상행 교각 수중부, 표면상태 양호 |

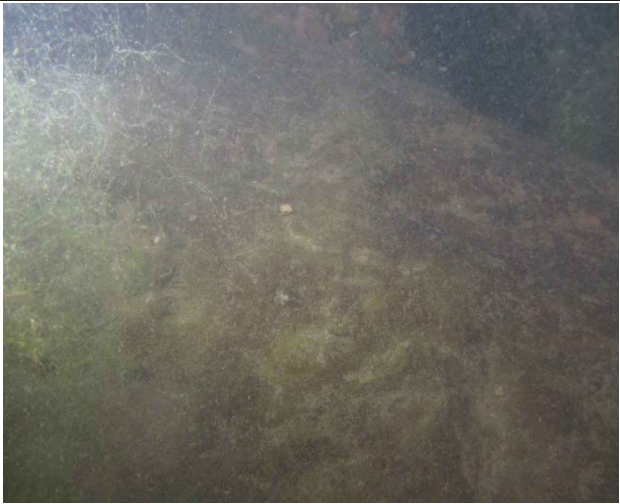
| P11상행 교각 보호사석, 상태 양호 | P11상행 교각 보호사석, 상태 양호 |

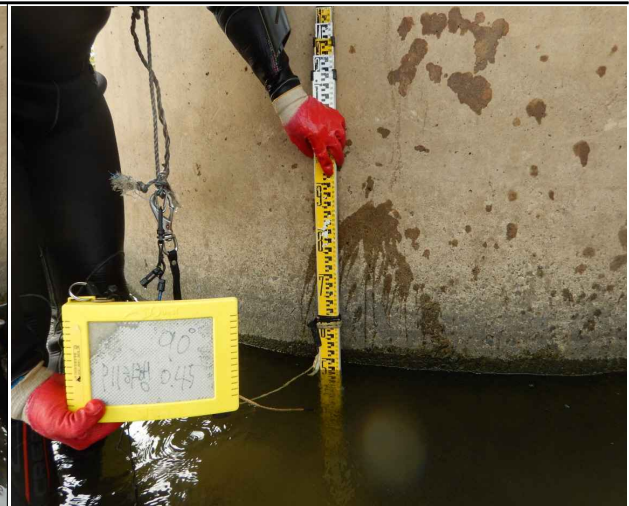
P11 하행 90° 면(수심 0.45m), 표면상태 양호

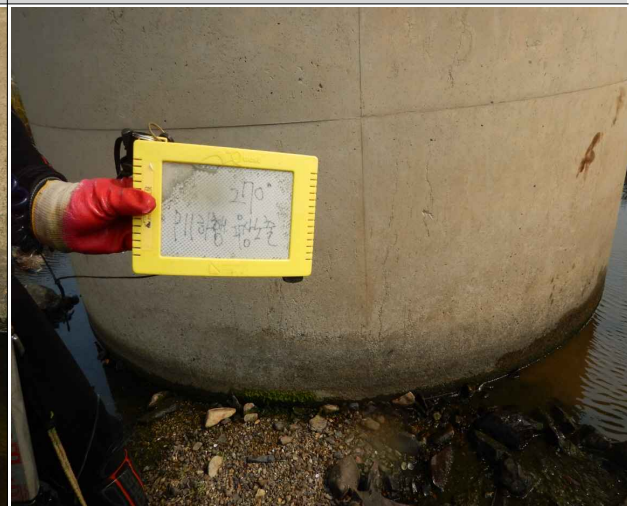
P11 하행 270° 면(육상노출), 표면상태 양호

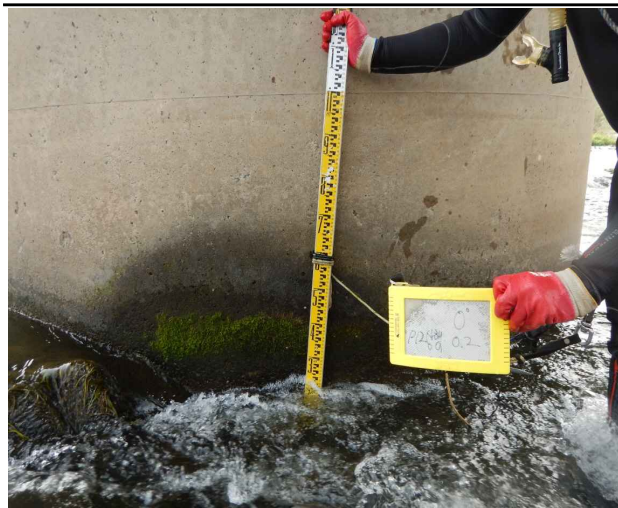
P12 상행 0° 면(수심 0.2m), 표면상태 양호

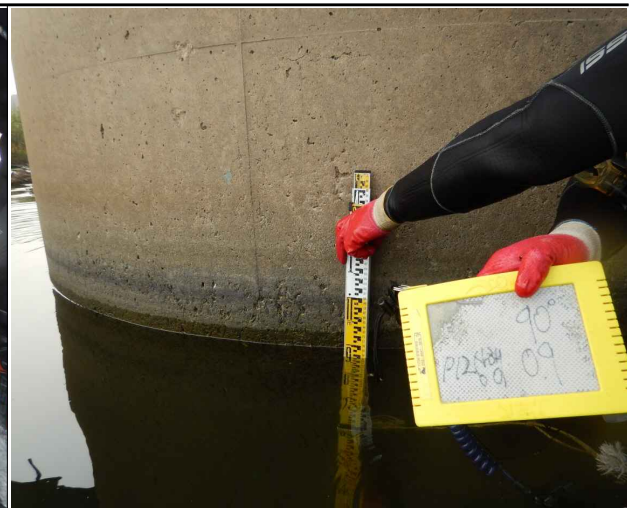
P12 상행 90° 면(수심 0.9m), 표면상태 양호

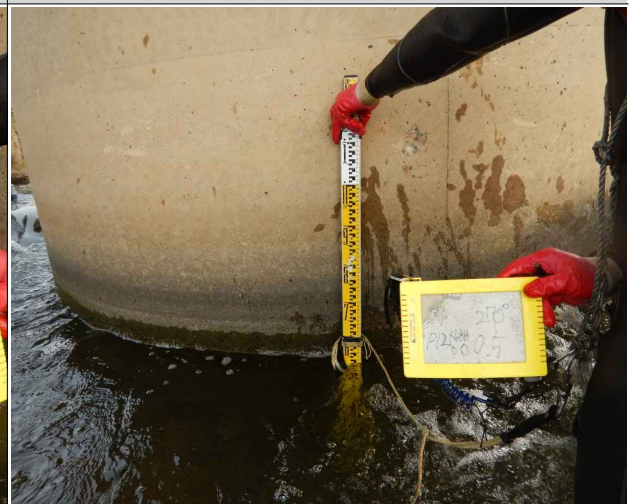
P12 상행 270° 면(수심 0.5m), 표면상태 양호

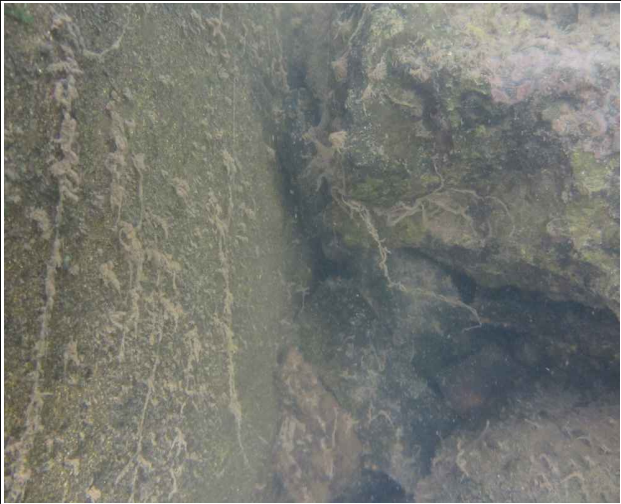
| P12상행 교각 기초저면, 상태 양호 | P12상행 교각 기초저면, 상태 양호 |

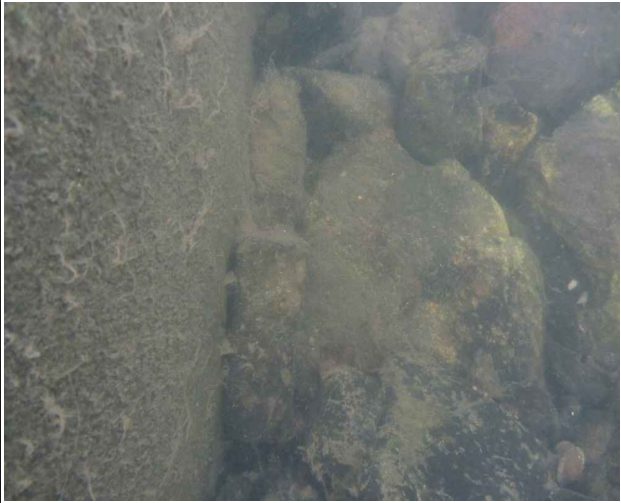
| P12상행 교각 기초저면, 상태 양호 | P12상행 교각 기초저면, 상태 양호 |

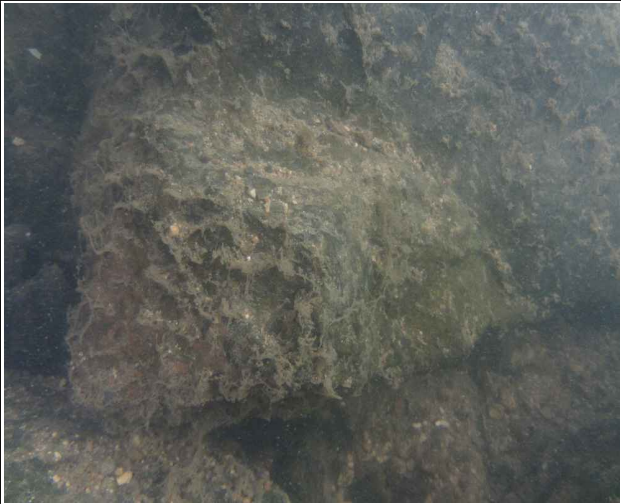
| P12상행 교각 보호사석, 상태 양호 | P12상행 교각 보호사석, 상태 양호 |

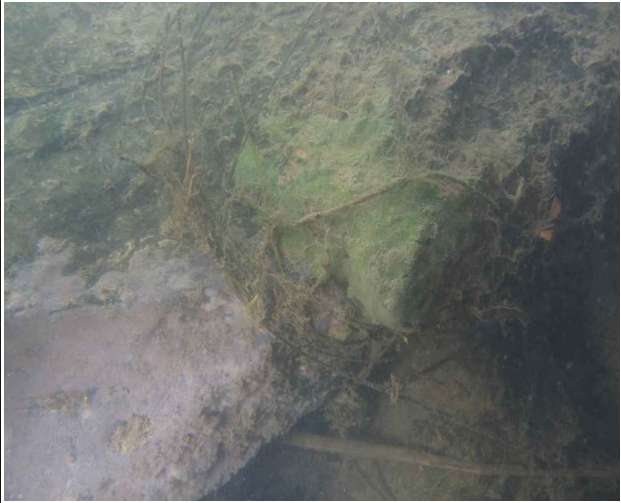
| P12상행 교각 보호사석, 상태 양호 | P12상행 교각 보호사석, 상태 양호 |

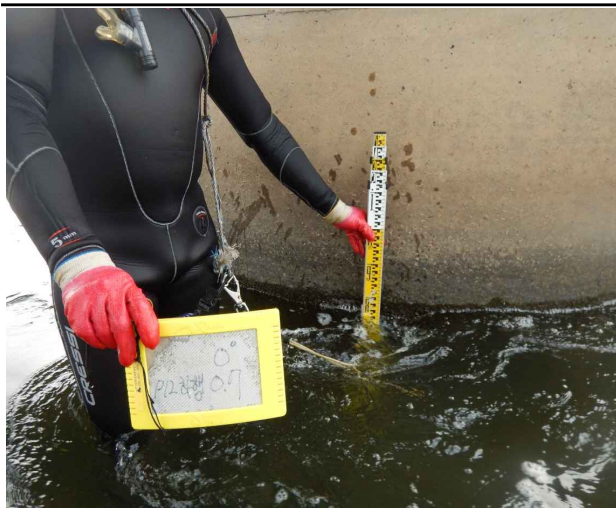
P12 하행 0° 면(수심 0.7m), 표면상태 양호

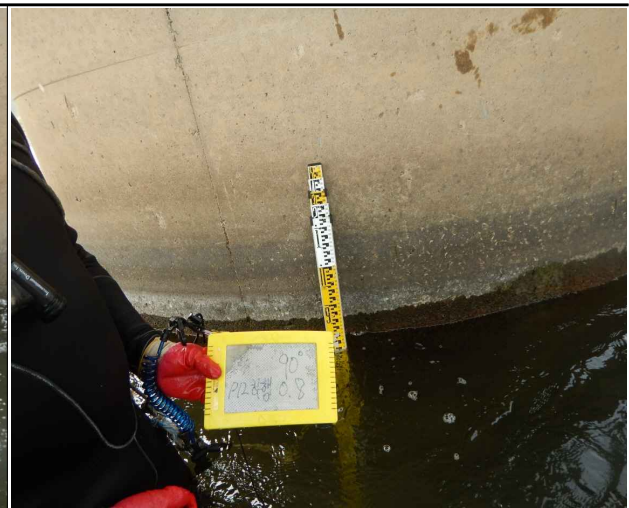
P12 하행 90° 면(수심 0.8m), 표면상태 양호

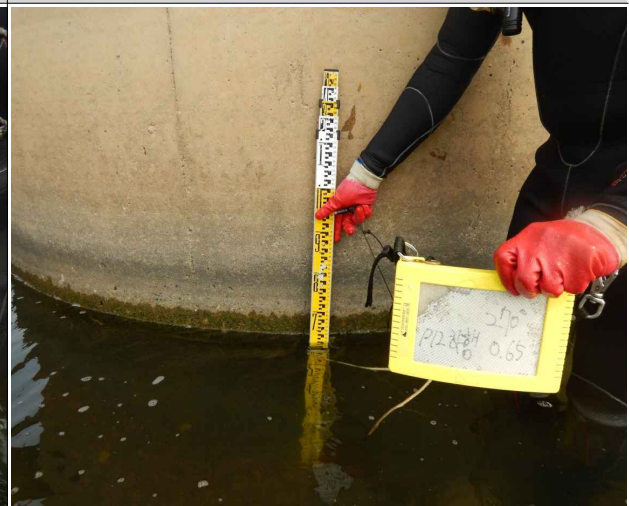
P12 하행 270° 면(수심 0.65m), 표면상태 양호

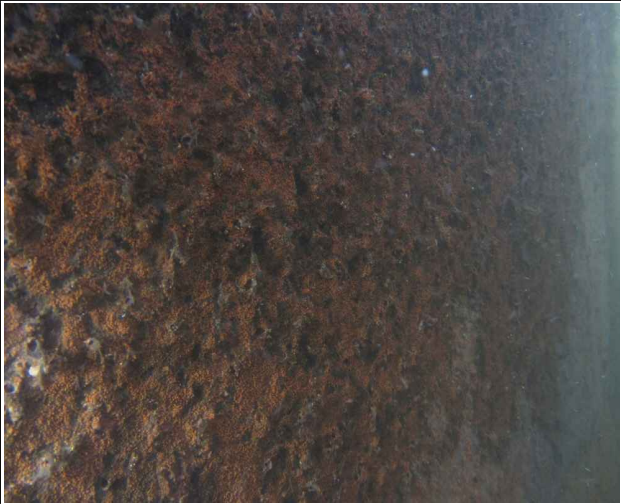
| P12하행 교각 수중부, 표면상태 양호 | P12하행 교각 수중부, 표면상태 양호 |

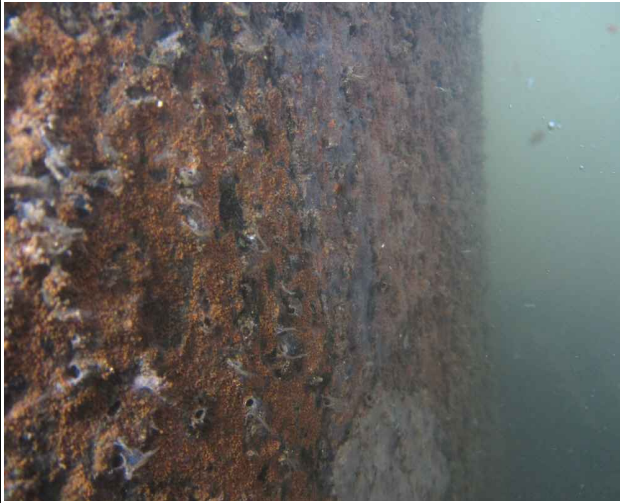
| P12하행 교각 수중부, 표면상태 양호 | P12하행 교각 수중부, 표면상태 양호 |

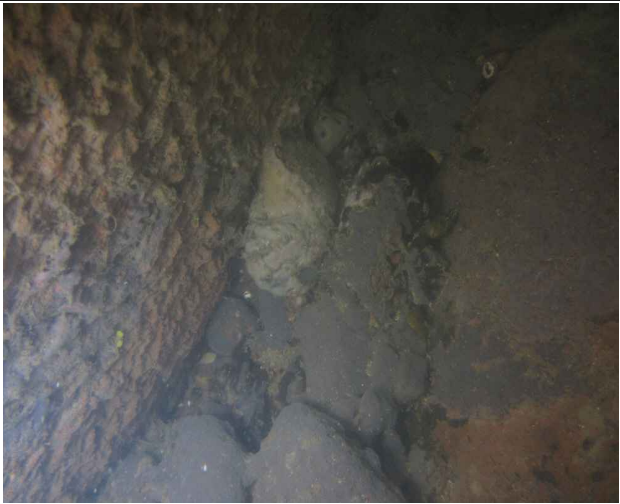
| P12하행 교각 기초저면, 상태 양호 | P12하행 교각 기초저면, 상태 양호 |

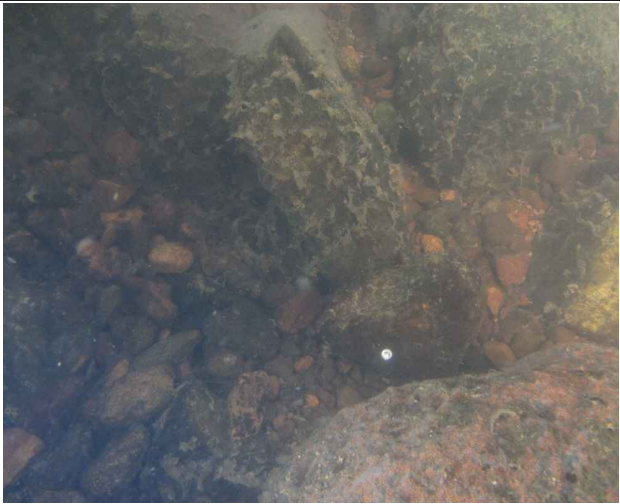
| P12하행 교각 보호사석, 상태 양호 | P12하행 교각 보호사석, 상태 양호 |

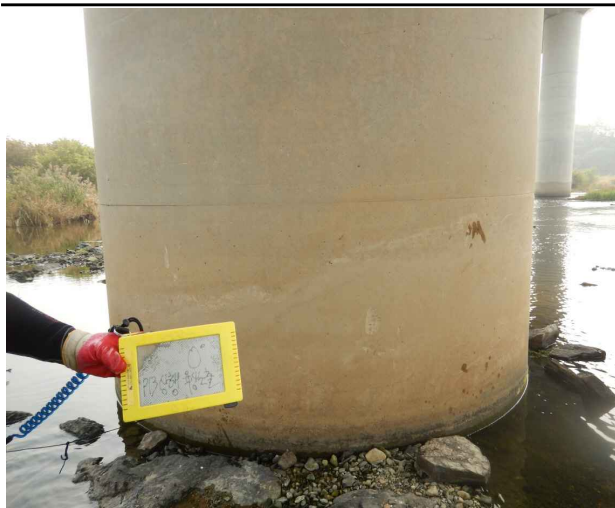
P13 상행 0° 면(육상노출), 표면상태 양호

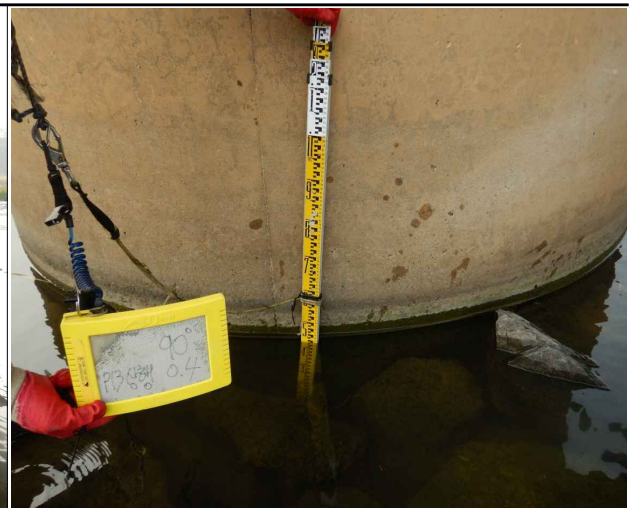
P13 상행 90° 면(수심 0.4m), 표면상태 양호

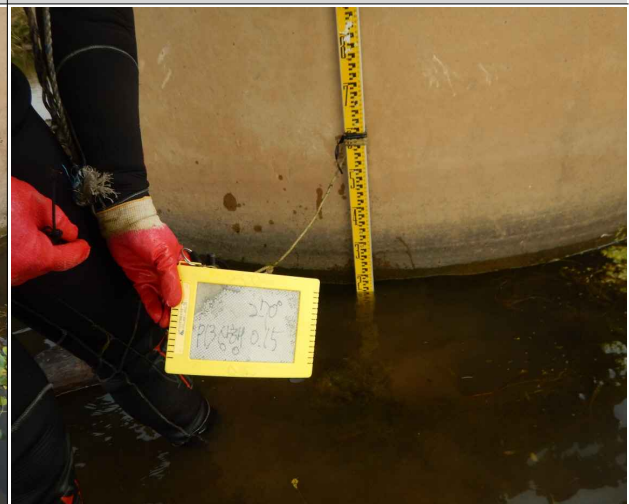
P13 상행 270° 면(수심 0.15m), 표면상태 양호

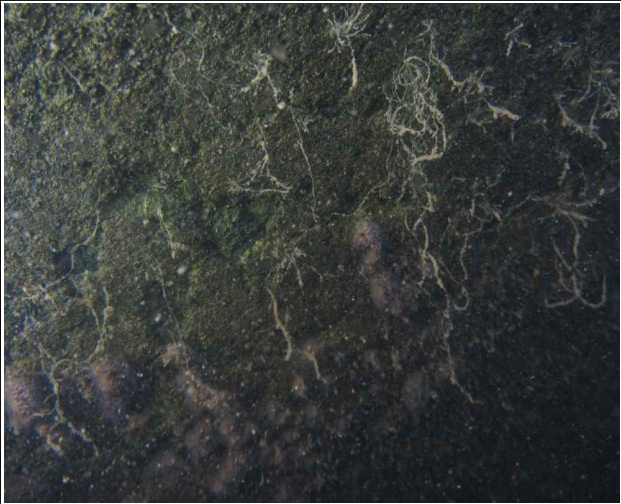
| P13상행 교각 수중부, 표면상태 양호 | P13상행 교각 수중부, 표면상태 양호 |

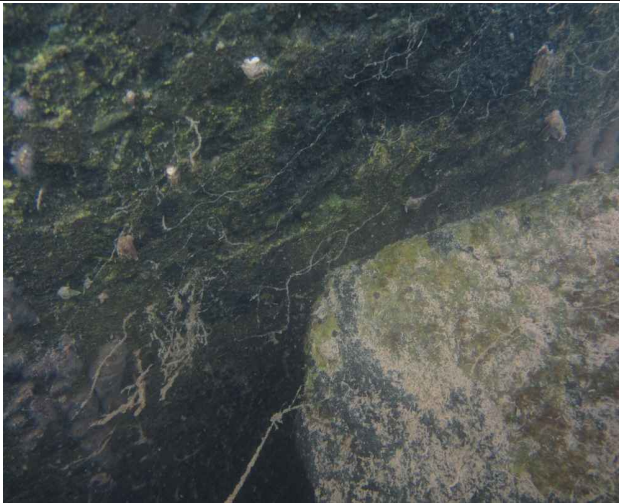
| P13상행 교각 기초저면, 상태 양호 | P13상행 교각 기초저면, 상태 양호 |

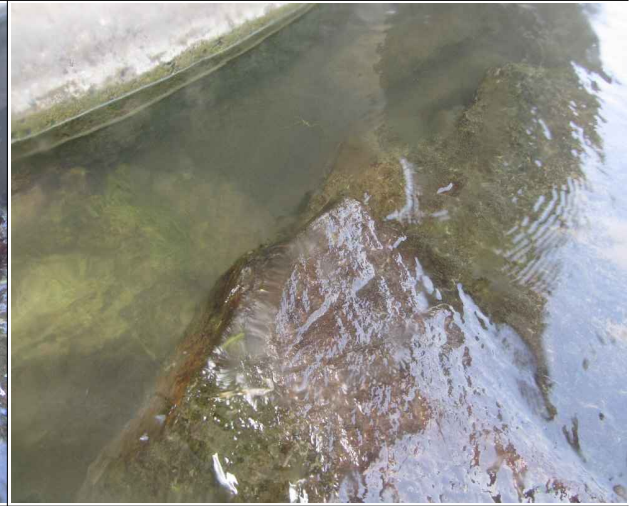
P13상행 교각 보호사석, 상태 양호

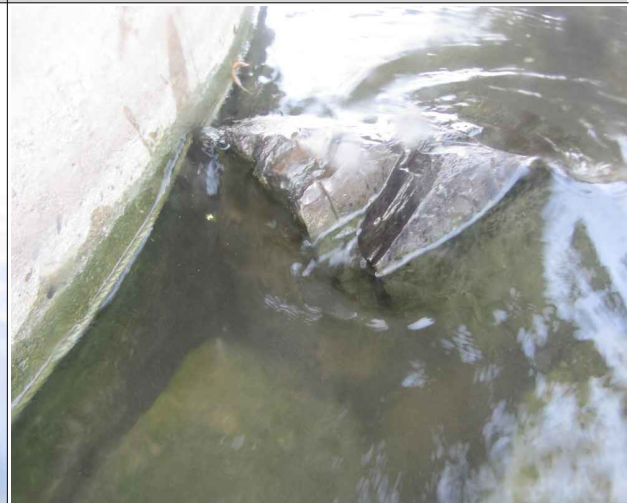
P13상행 교각 보호사석, 상태 양호

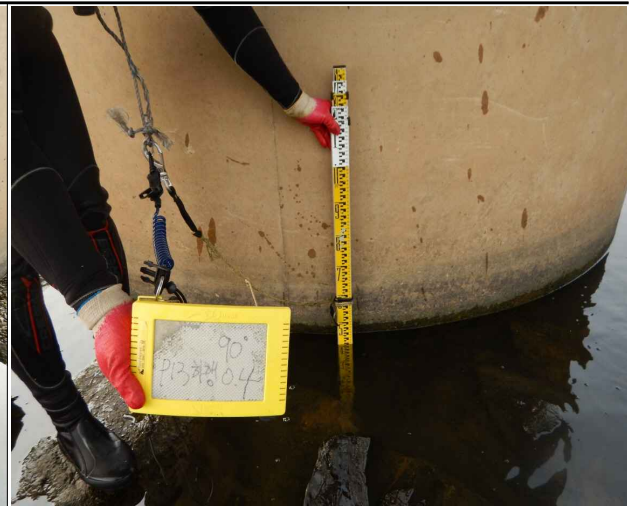
P13 하행 90° 면(수심 0.4m), 표면상태 양호

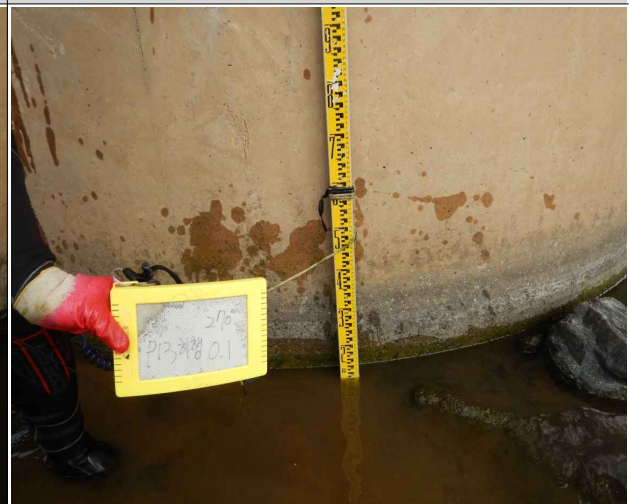
P13 하행 270° 면(수심 0.1m), 표면상태 양호

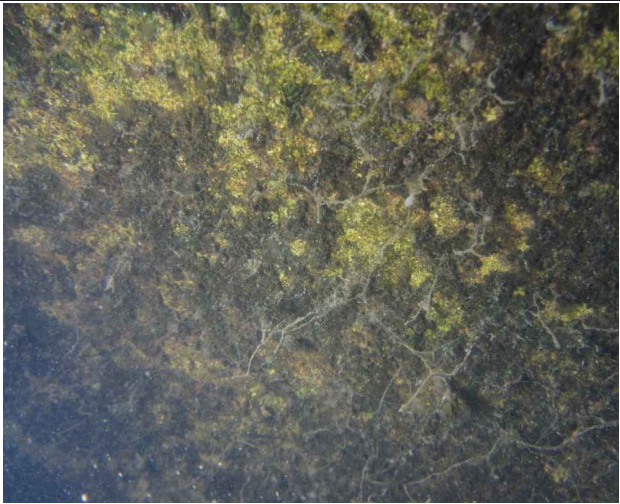
| P13하행 교각 수중부, 표면상태 양호 | P13하행 교각 수중부, 표면상태 양호 |

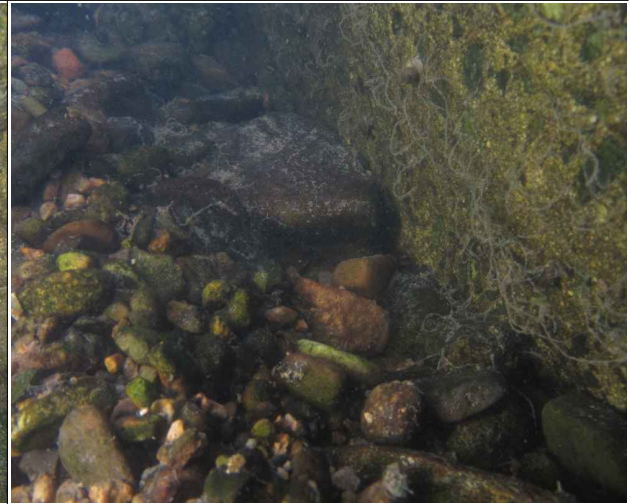
P13하행 교각 기초저면, 상태 양호

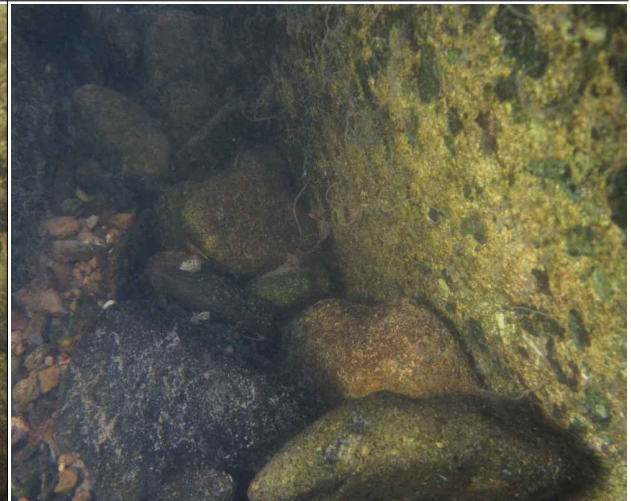
P13하행 교각 기초저면, 상태 양호

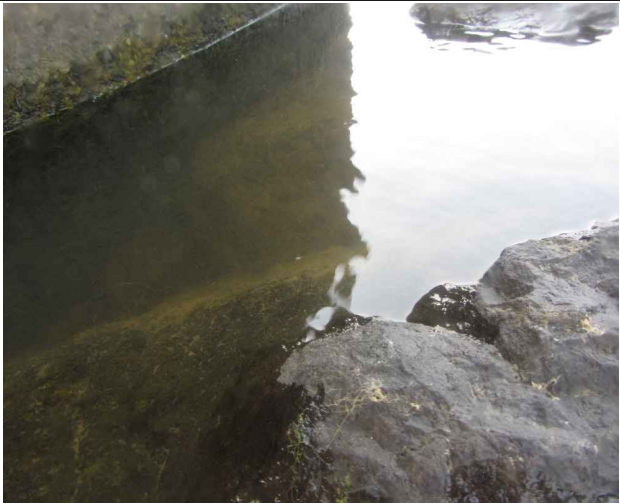
| P13하행 교각 보호사석, 상태 양호 | P13하행 교각 보호사석, 상태 양호 |

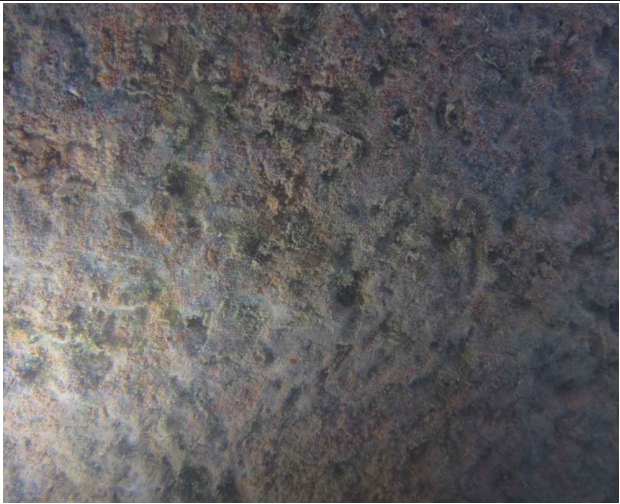
| P14상행 교각 수중부, 표면상태 양호 | P14상행 교각 수중부, 표면상태 양호 |

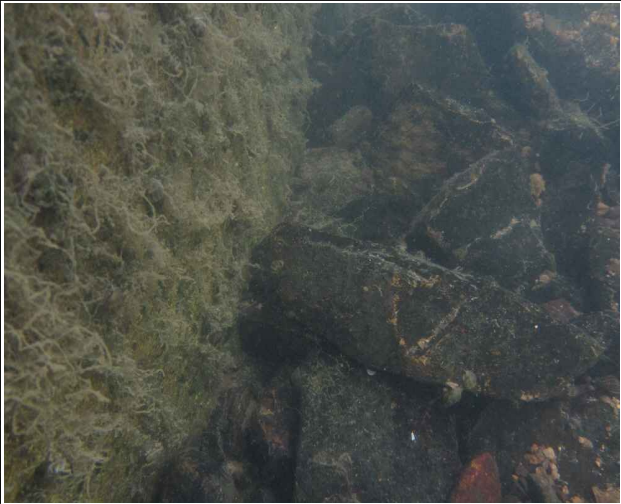
| P14상행 교각 기초저면, 상태 양호 | P14상행 교각 기초저면, 상태 양호 |

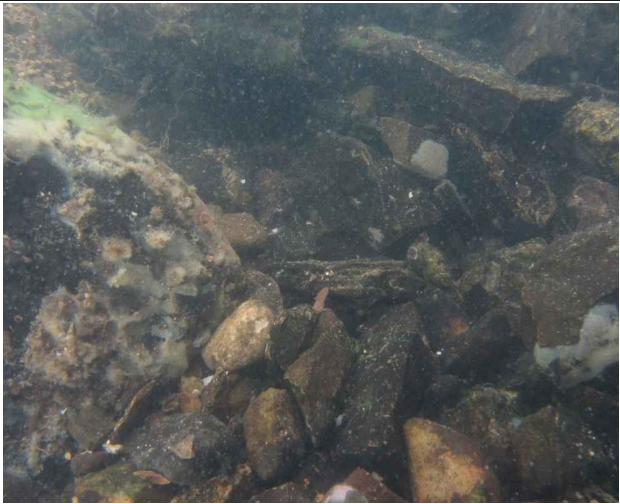
| P14상행 교각 보호사석, 상태 양호 | P14상행 교각 보호사석, 상태 양호 |

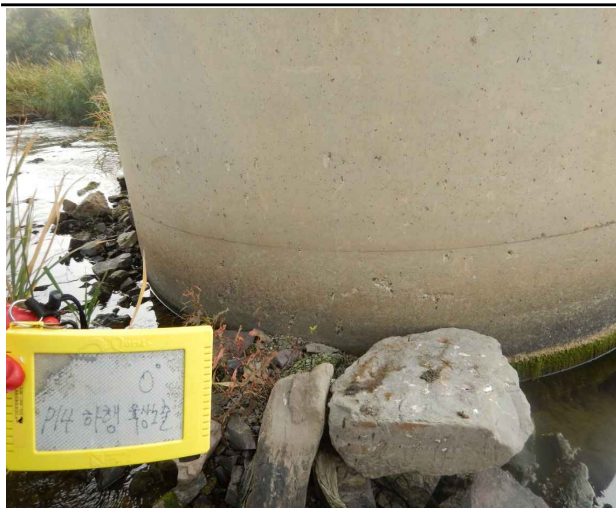
P14 하행 0° 면(육상노출), 표면상태 양호

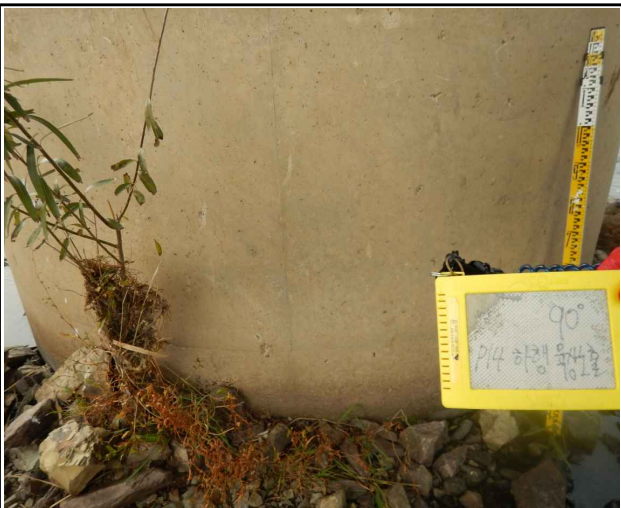
P14 하행 90° 면(육상노출), 표면상태 양호

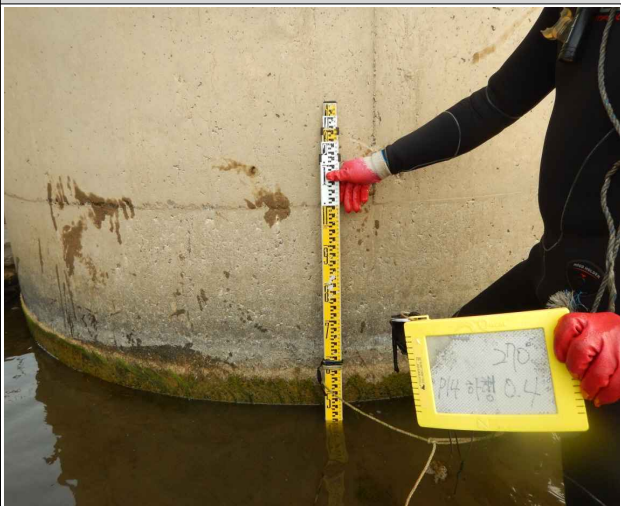
P14 하행 270° 면(수심 0.4m), 표면상태 양호

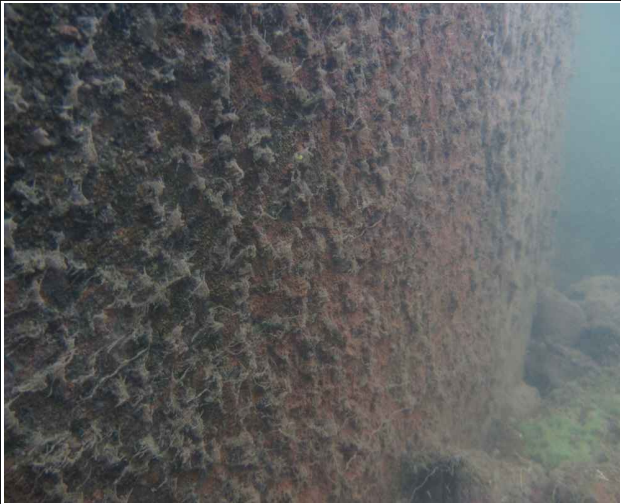
| P14하행 교각 수중부, 표면상태 양호 | P14하행 교각 수중부, 표면상태 양호 |

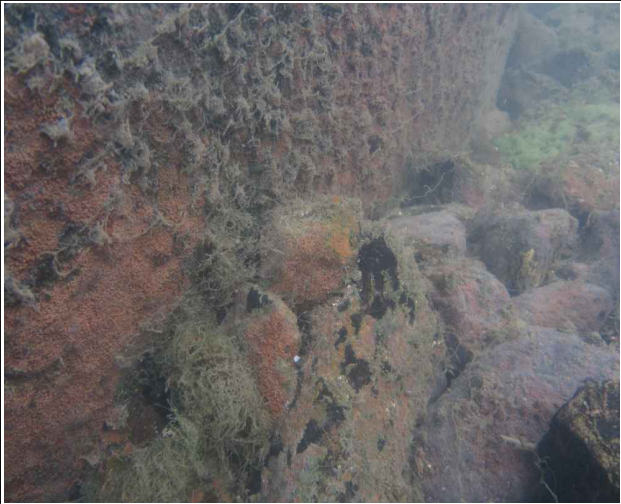
| P14하행 교각 기초저면, 상태 양호 | P14하행 교각 기초저면, 상태 양호 |

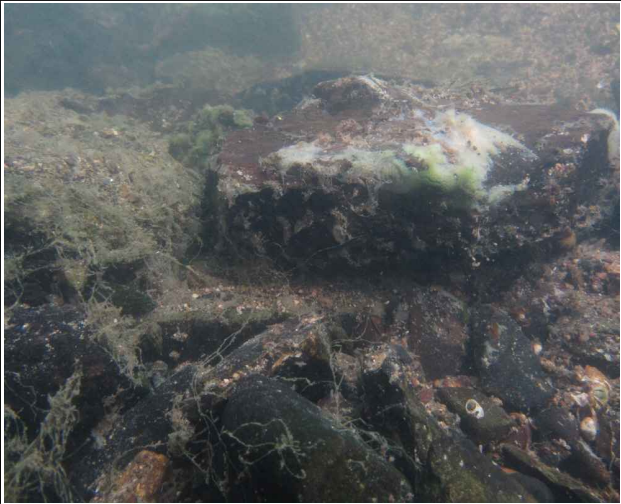
| P14하행 교각 보호사석, 상태 양호 | P14하행 교각 보호사석, 상태 양호 |

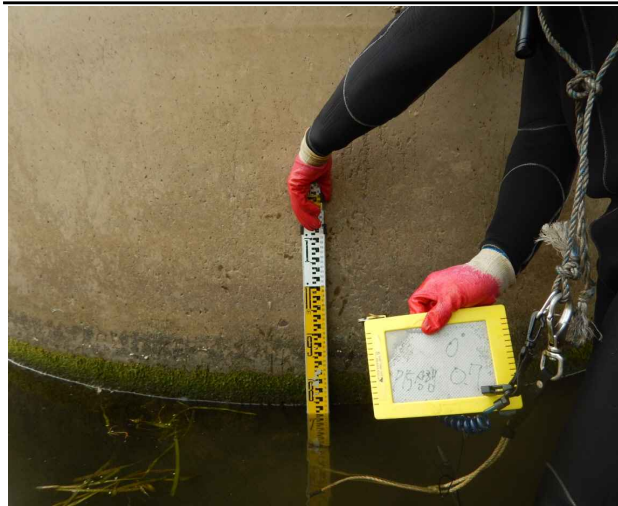
P15 상행 0° 면(수심 0.7m), 표면상태 양호

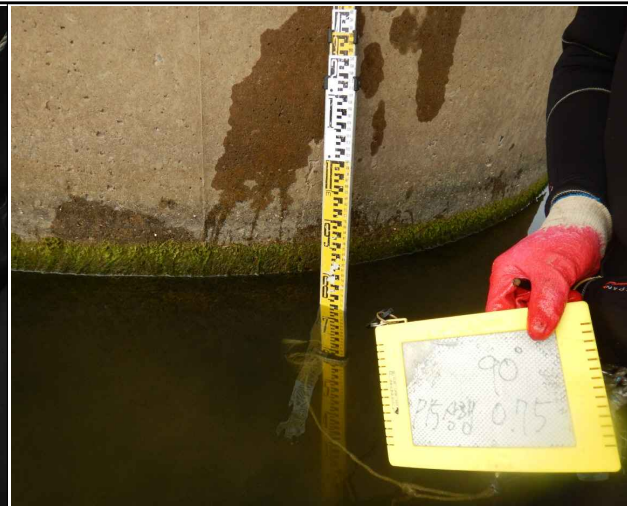
P15 상행 90° 면(수심 0.75m), 표면상태 양호

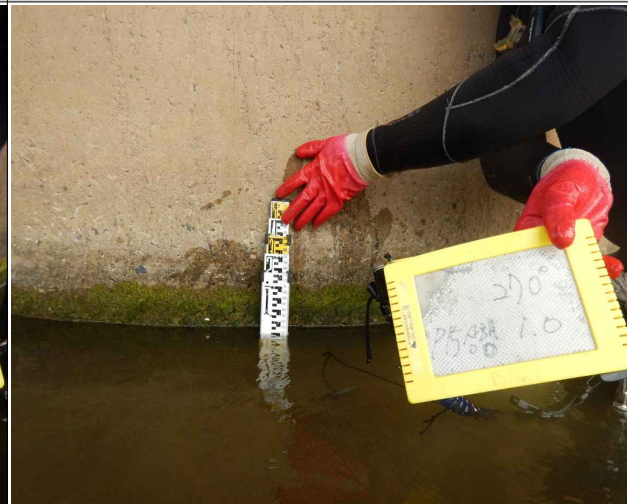
P15 상행 270° 면(수심 1.0m), 표면상태 양호

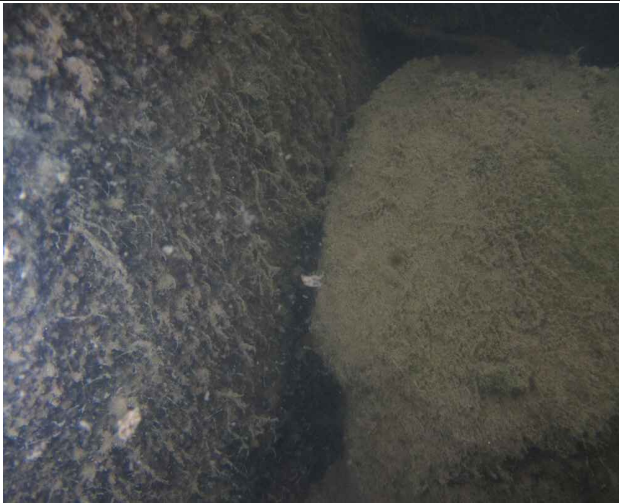
| P15상행 교각 기초저면, 상태 양호 | P15상행 교각 기초저면, 상태 양호 |

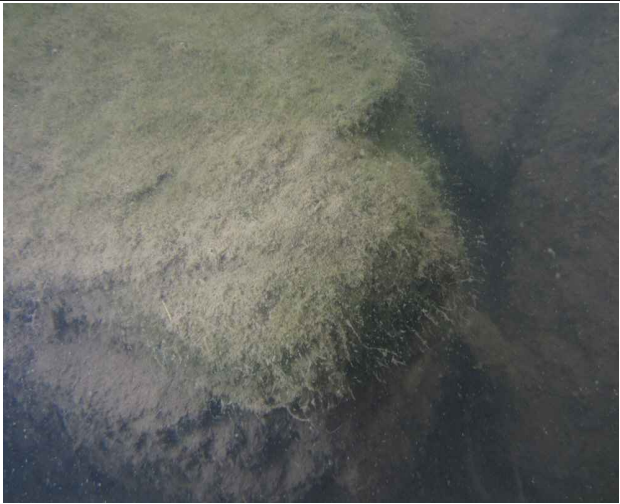
| P15상행 교각 보호사석, 상태 양호 | P15상행 교각 보호사석, 상태 양호 |

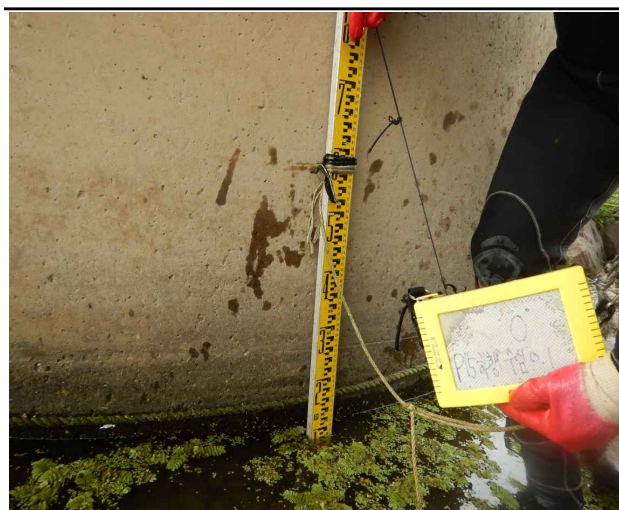
P15 하행 0° 면(수심 0.1m), 표면상태 양호

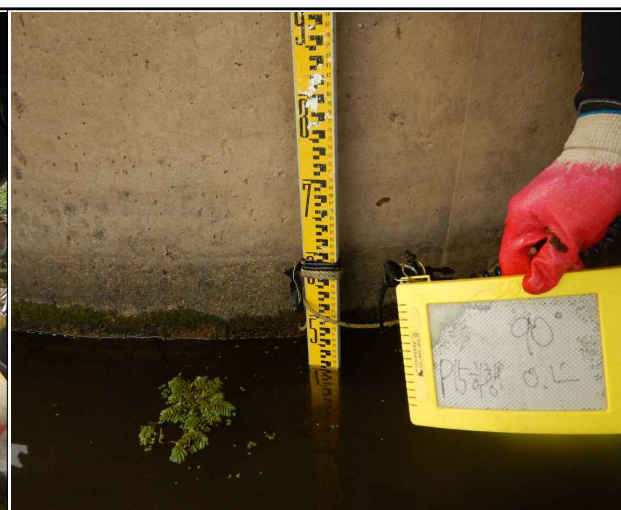
P15 하행 90° 면(수심 0.4m), 표면상태 양호

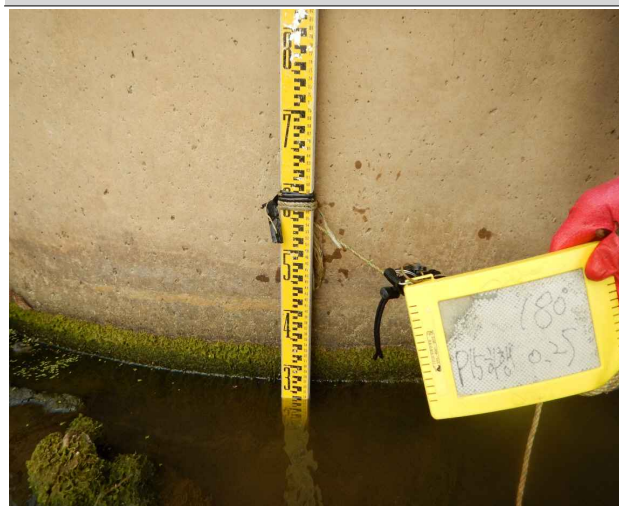
P15 하행 180° 면(수심 0.25m), 표면상태 양호

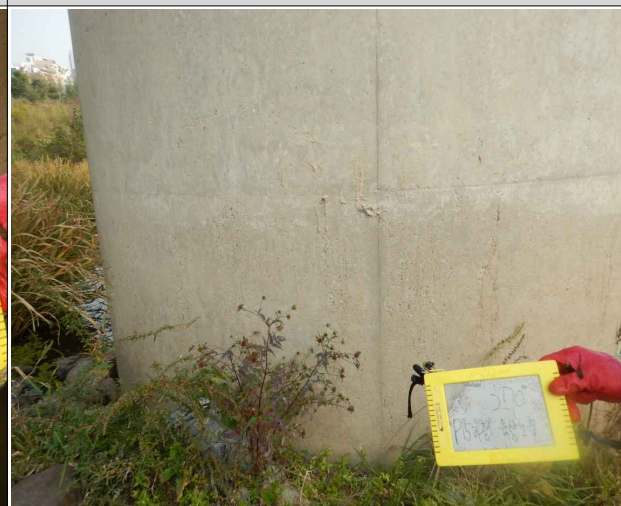
P15 하행 270° 면(육상노출), 표면상태 양호

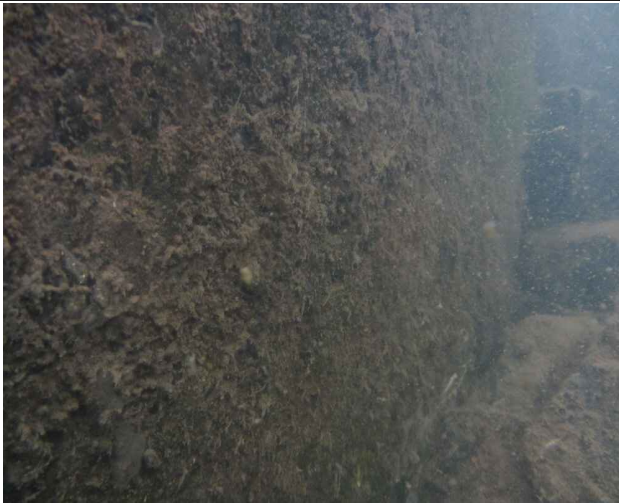
| P15하행 교각 수중부, 표면상태 양호 | P15하행 교각 수중부, 표면상태 양호 |

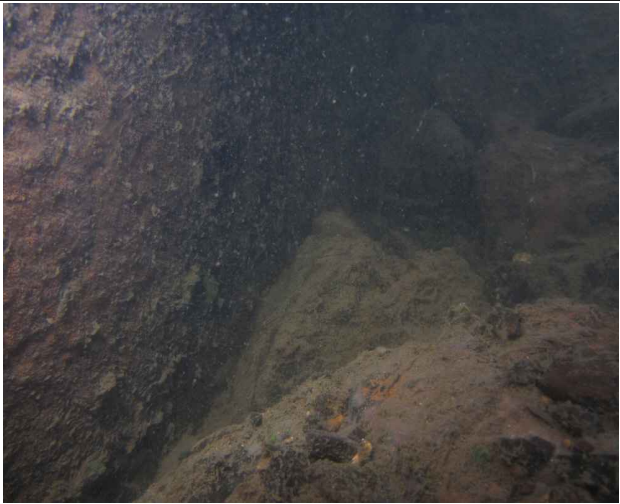
| P15하행 교각 기초저면, 상태 양호 | P15하행 교각 기초저면, 상태 양호 |

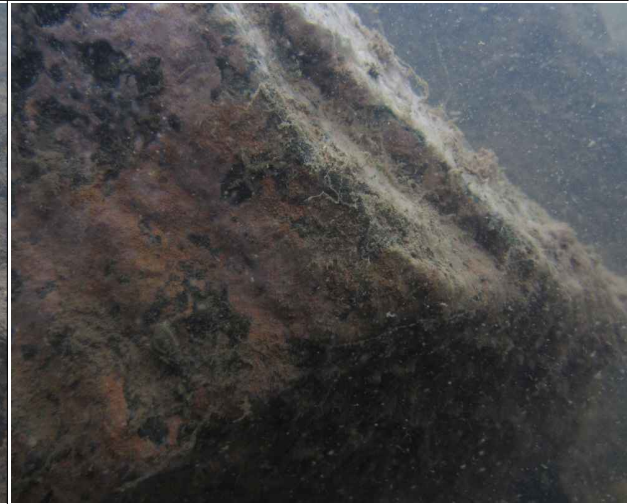
P15하행 교각 보호사석, 상태 양호

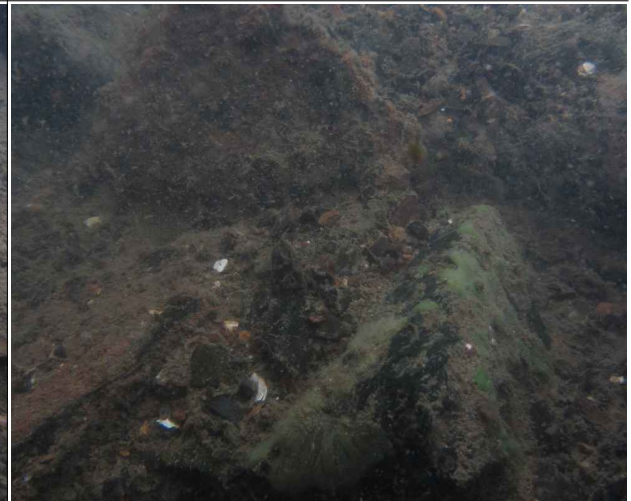
P15하행 교각 보호사석, 상태 양호
