## 제 3장 현장조사 및 시험

동대구IC고가교는 대구광역시 동구 용계동 고속도로 진입로(대구부산고속도로 부산기점 IC R-A)에 위치하고 있으며, 2006년도에 준공되어 약 10년의 공용기간이 경과하고 있으며, 도시계획도로 광로2-5호를 횡단하고 있는 1종 시설물이다.

동대구IC고가교의 연장은 285.0m(40.0m+55.0m+3@50.0m+40.0m)이며, 상부구조는 6경간 연속되어 시공된 Steel Box Girder 형식이고, 하부구조의 교대는 역T형, 교각은 T형이며, 기초는 직접기초로 시공되어 있다.

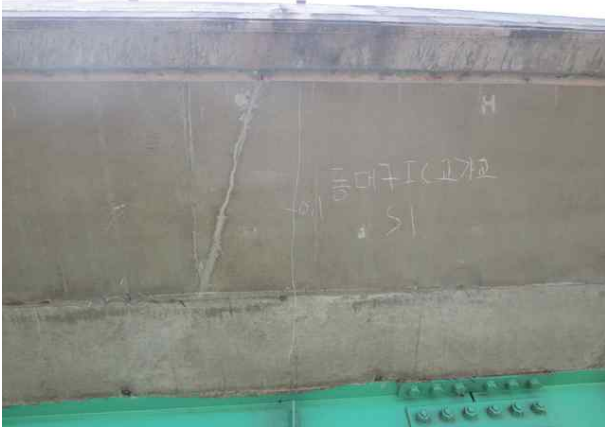
- 바닥판 하면에 대한 외관조사 결과, 거더와 거더사이의 망상균열이 확인되었으며, 캔틸레버부 폭 0.1mm 정도의 횡방향 균열 및 지점 측면 구간 백태가 일부 조사되었다.
- 거더와 거더사이의 망상균열 및 캔틸레버부의 미세균열은 거더에 의해 바닥판의 건조수축이 구속되어 발생된 것으로 판단되며, 운하중 등에 의한 균열폭의 진전은 없는 것으로 확인되었다.
- 지점 측면 구간에 발생한 백태의 경우 방호벽 접합부를 통한 우수유입에 의해 발생하였으나, 백태에 의한 내부 결함은 없는 것으로 조사되었다.

| 폭 0.1mm 횡방향균열(S1) | 폭 0.2mm 횡방향균열(S2) |

- 폭 0.1mm 정도의 균열 및 망상균열은 구조적인 안전성의 문제는 없는 것으로 판단되나, 지속적인 윤하중 및 우수유입을 통한 동결융해 등의 작용에 의해 손상의 진전(균열 폭, 길이)이 우려되는 바, 내구성 확보를 위한 보수 및 지속적인 점검을 통한 주의관찰이 필요하다.
- 백태 발생부위는 내부결합은 없는 상태이나, 방호벽 접합부를 통한 우수유입이 지속될 경우 손상의 진전이 우려되므로 방호벽과 병행하여 보수를 실시하는 것이 바람직하다.

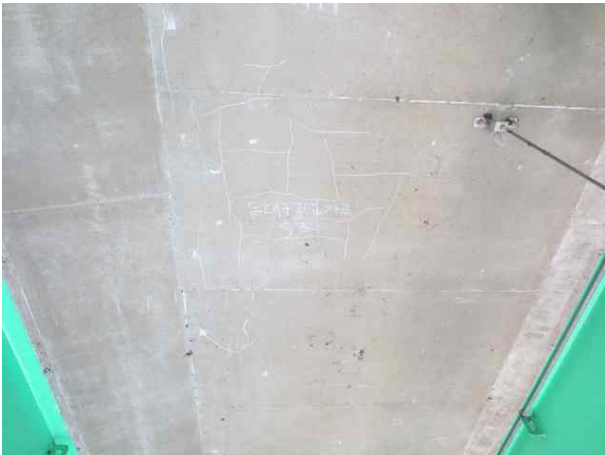
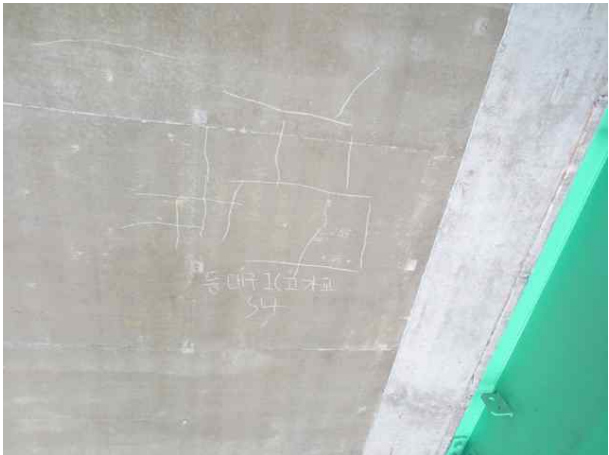
| 망상균열(S3) | 망상균열(S4) |

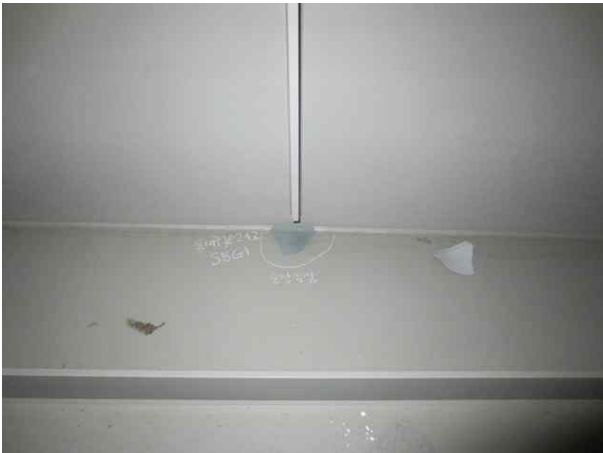
- 강박스 거더 내부는 현장이음부를 통한 우수유입 및 습도, 불균일한 도막두께 등의 환경적·시공적인 원인에 의한 도장손상 및 부식이 추가로 조사되었다.
- 거더 내부 사·중점부에 설치된 점검구 주위에서 이물질퇴적이 일부 확인되었다.

| <p>도장손상(S5-G1-LF)</p> | <p>이물질퇴적(S6-G1-LF)</p> |

- 거더 내부에 발생한 도장손상 및 부식은 강재의 단면감소 및 교량의 안전성을 저해하는 수준은 아닌 것으로 확인되었으나, 공용 중 외기 등에 의해 부식이 진행될 수 있으므로 도장보수를 실시하는 것이 바람직하다.
- 거더 내부에 발생한 이물질퇴적은 정비를 통한 유지관리가 필요하다.

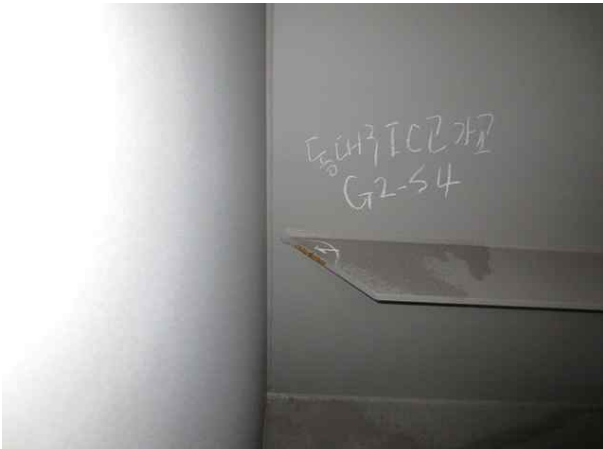
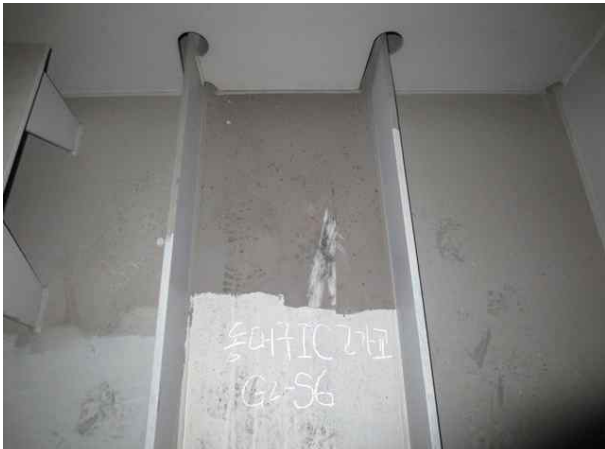
| <p>부식(S4-G2-LW)</p> | <p>부식(S6-G2-LF)</p> |

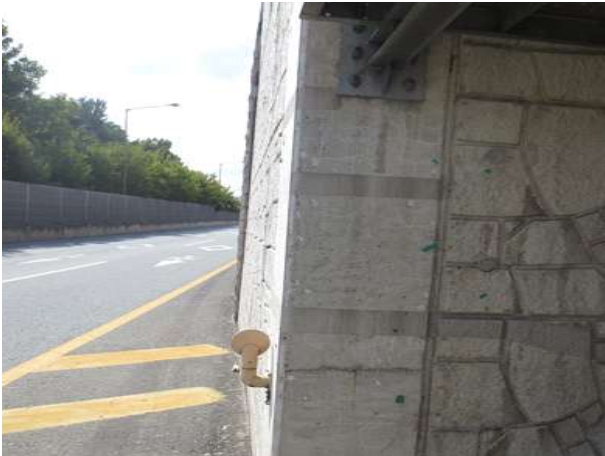
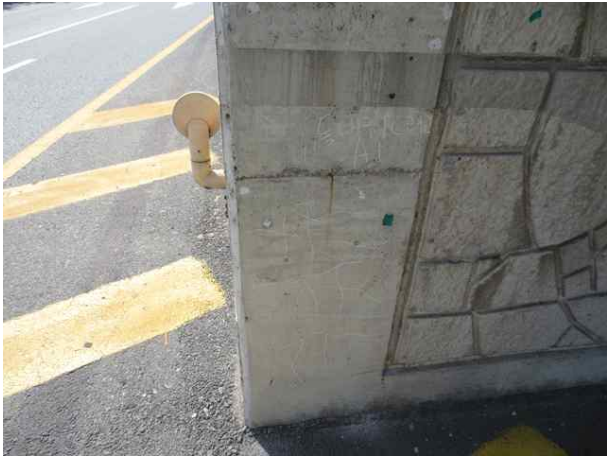
- 교대 벽체에서는 기 발생한 균열에 대한 보수가 일부 실시된 상태이나, 망상균열이 일부 추가 조사되었다.
- 벽체 상면에서는 신축이음부를 통한 누수흔적이 일부 확인되었으나, 누수로 인한 콘크리트 열화는 없는 것으로 조사되었다.
- A1 좌측 날개벽에 국부적인 실란트 파손이 발생하였다.

| 망상균열(A1 벽체) | 망상균열(A1 벽체) |

- 교대 구체에 발생한 폭 0.3mm 미만의 균열 및 망상균열은 공용년수 경과에 따른 노후화 등의 원인에 의한 비구조적인 손상이나, 내구성 확보를 위한 보수가 필요하다.
- 신축이음부 우수유입에 의한 누수흔적은 현재 콘크리트의 열화를 초래하는 정도의 손상은 아닌 것으로 판단되는 바, 지속적인 주의관찰 후 장기적인 대책을 수립하는 것이 바람직하다.
- 날개벽에 발생한 실란트 파손은 우수유입에 의한 손상의 진전이 우려되므로 실란트 충진이 필요하다.

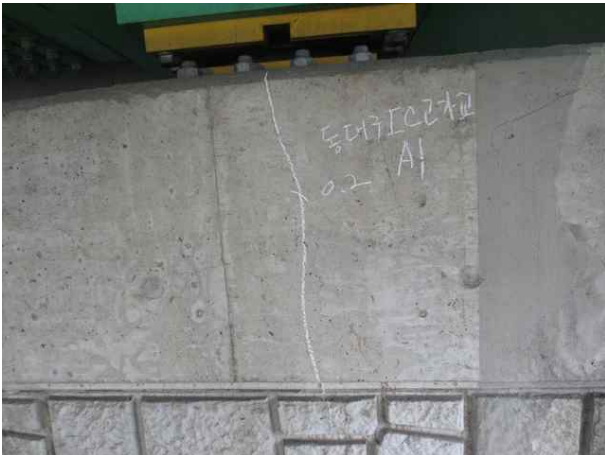
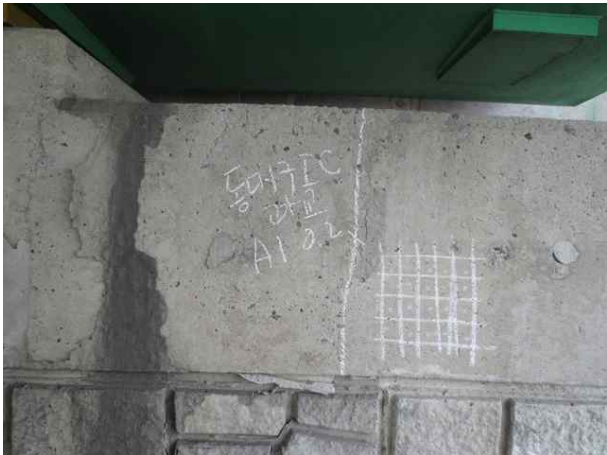
| 폭 0.2mm 수직균열(A1 벽체) | 폭 0.2mm 수직균열(A1 벽체) |

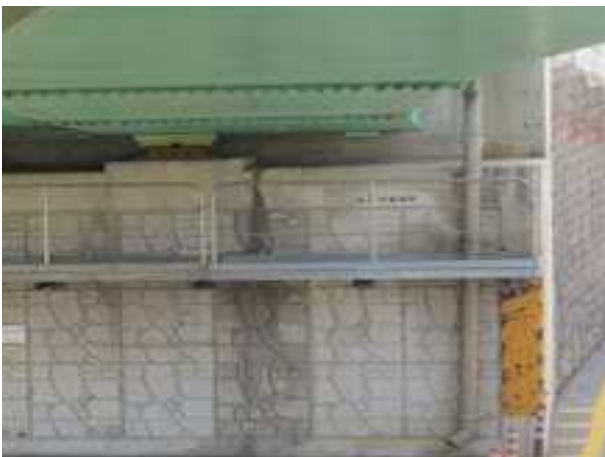
| 누수흔적(A1 벽체) | 폭 0.1mm 수직균열(A2 벽체) |

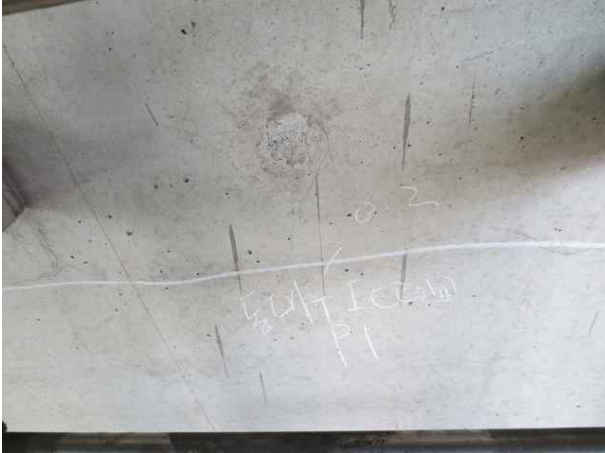
- 교각 기둥부의 경우 기 발생한 균열에 대한 보수가 일부 실시되었으나, 코핑부에서는 폭 0.1~0.2mm 일방향 균열이 일부 조사되었다.
- 교각 코핑에 발생한 균열의 양상은 폭 0.1~0.2mm 정도의 경미한 균열이며, 교축방향 시·종점부의 수평균열이 대표적인 양상으로 확인되었다.
- 교각 코핑에 국부적인 콘크리트 들뜸이 추가로 발생하였다.
- 교각 기둥의 균열 보수부위는 재손상이 발생하지 않은 양호한 상태로 확인되었다.

| 폭 0.2mm 수평균열(P1) | 콘크리트 들뜸(P1) |

- 조사된 균열들은 균열의 패턴, 발생위치 등을 고려해 볼 때, 외력에 의해 발생한 균열이 아닌 공용년수 경과에 따른 노후화 등에 의해 발생한 비구조적인 균열로 판단되나, 내구성 확보를 위한 보수가 필요하다.
- 교각 코핑에 발생한 콘크리트 들뜸은 시공초기 다짐불량, 마감불량 등의 원인에 의해 발생한 것으로 판단되며, 우수유입에 의한 추가 손상의 우려가 있으므로 단면보수가 필요하다.

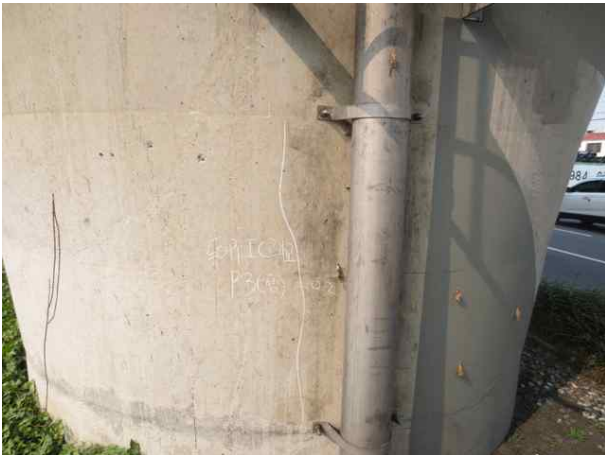
| 폭 0.2mm 수직균열(P3) | 폭 0.1mm 수평균열(P5) |

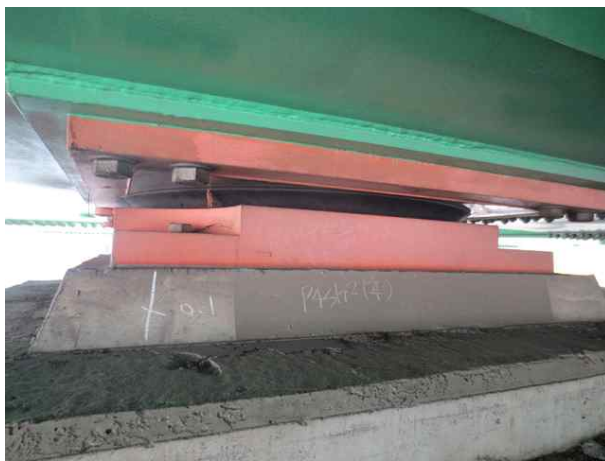
- 교량받침에 대한 외관조사 결과, 기 발생한 무수축물탈 균열에 대한 보수가 전반적으로 실시된 상태이나, 국부적인 무수축물탈 균열이 일부 조사되었다.

무수축물탈 균열(P4 Sh2)

- 동대구IC고가교의 교량받침은 온도변화에 따른 수축 및 신장 시 가동여유량을 확보하고 있는 것으로 확인되어 가동상태는 양호한 것으로 판단된다.
- 무수축물탈에 발생한 균열들의 원인은 물탈 양생 시 발생하는 수화열 및 콘크리트 건조 수축 시 발생하는 마찰력에 의한 응력으로 인하여 미세균열이 유발된 것으로 판단되며, 손상의 정도가 경미한 상태이므로 보수는 불필요 할 것으로 판단된다.

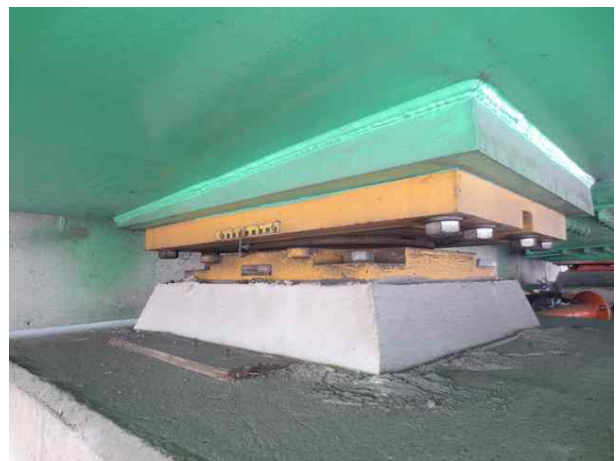
무수축물탈 균열 보수(A2 Sh1)

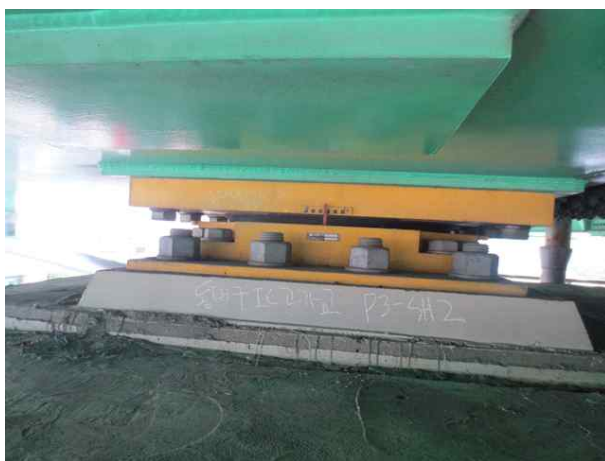
무수축물탈 균열 보수(P3 Sh2)

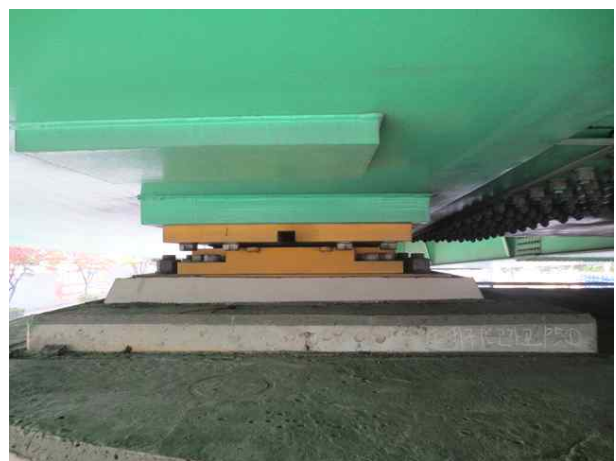
무수축물탈 균열 보수(P5 Sh1)

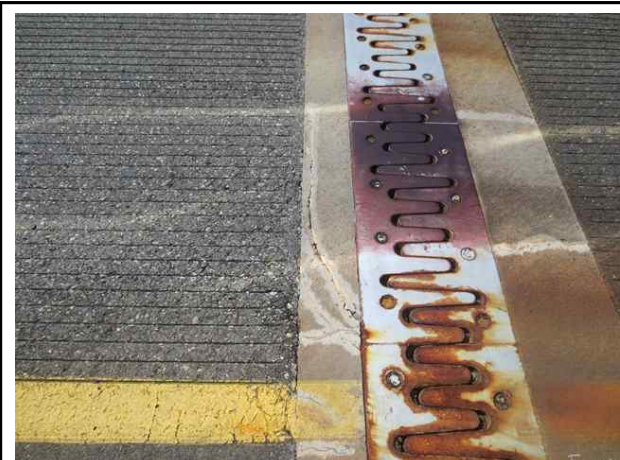
- 신축이음장치에 대한 외관조사 결과, 기 발생한 후타재 균열에 대한 보수가 전반적으로 실시되었으며, 보수 상태는 양호한 것으로 확인되었다.
- 신축이음 본체는 파손 및 변형 등의 손상은 없는 것으로 확인되었으나, 국부적인 부식이 조사되었다.
- 신축이음 후타재의 경우 신축이음 유간 부족에 의한 파손이 확인되었다.

| 후타재 파손(EXP.J2) | 본체 부식(EXP.J1) |

- 동대구IC고가교의 신축이음에 대한 유간 여유량 조사에서 동절기 수축 시에는 여유량을 확보하는 것으로 평가되었으나, 하절기 신장 시 최대 6.9mm 정도의 유간 부족이 확인되었다.
- 후타재는 기 발생한 균열에 대한 보수가 전반적으로 실시되었으며, 보수 상태는 양호한 것으로 확인되었으나, 유간 여유량 부족에 의한 파손이 확인된 바, 파손에 대한 보수와 함께 신축이음 유간 확보를 위한 조치가 필요하다.
- 본체는 국부적인 부식이 발생한 것으로 확인되었으며, 동절기 제설 작업 등에 의해 손상의 진전이 우려되므로 내구성 확보를 위한 보수가 필요하다.

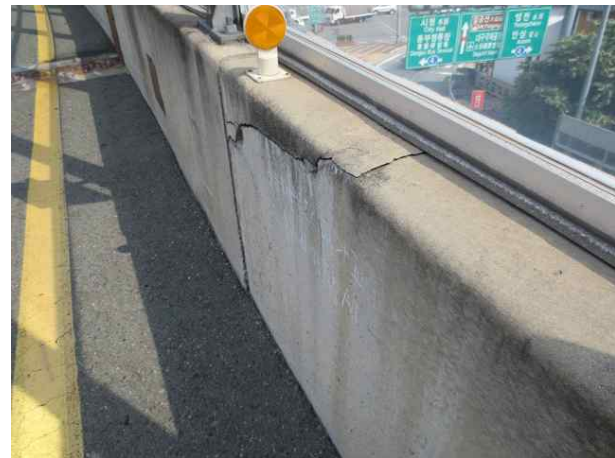
- 방호벽에 대한 외관조사 결과, 균열 및 균열부 백태가 다수 확인되었으며, 균열부 우수 유입에 따른 철근부식 등의 원인에 의한 국부적인 파손이 일부 확인되었다.
- 방음벽의 경우 강재프레임 변형, 충전재 탈락 및 판넬 잔균열이 조사되었다.
- 시인성 향상을 위해 설치한 델리네이터 파손이 일부 발생하였다.

| 콘크리트 파손(S1) | 균열부 백태(S3) |

- 방호벽에 발생한 균열들은 시공초기 건조수축 및 우수유입 등의 시공적·환경적 특성에 의해 발생한 것으로 판단된다.
- 조사된 손상들은 방호벽의 사용성을 저하시킬 만한 정도는 아닌 상태이므로 즉각적인 보수는 불필요하나, 백태와 같은 손상들은 방치할 경우 미관성을 저하시키고 운전자에게 심적 부담감을 줄 수 있으므로 적정시기에 보수조치를 실시하는 것이 바람직하다.

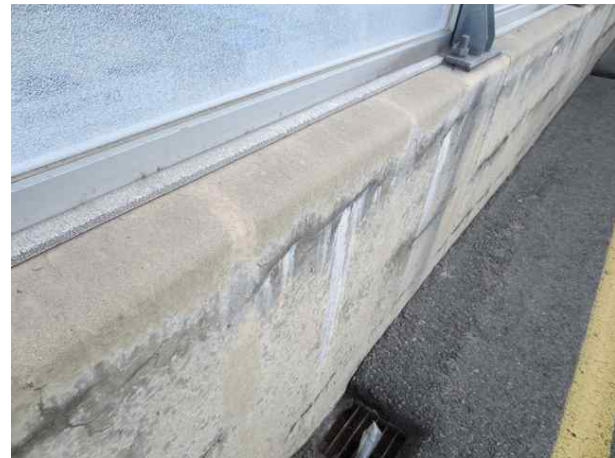
| 균열부 백태(S4) | 방음벽 강재프레임 변형 및 충전재 탈락(S1) |
