## 제 4장 시설물의 상태평가

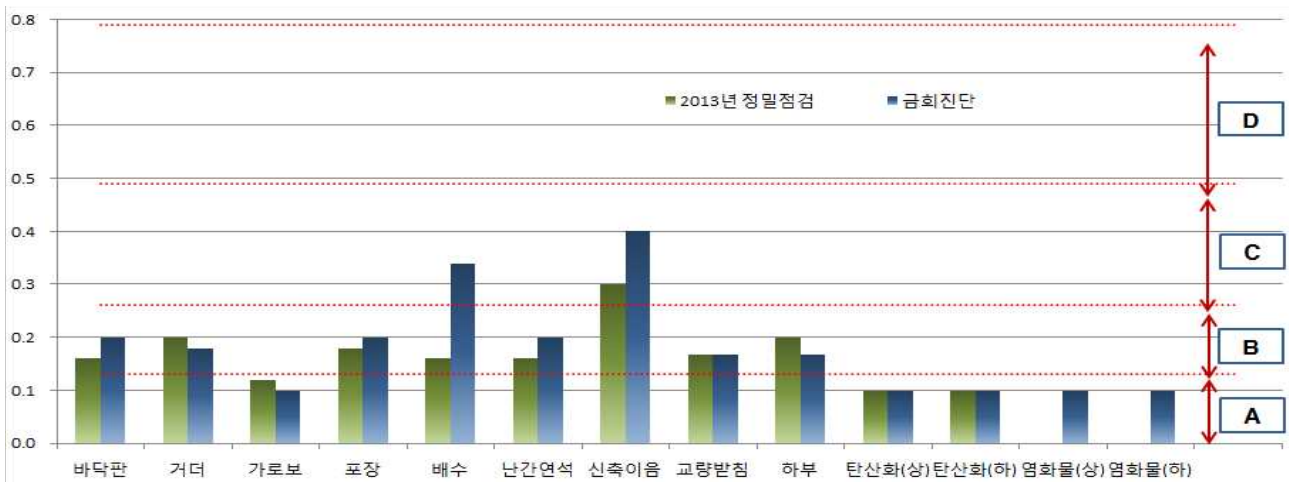
【그림 4.3.1】 기 점검 결과와의 부재별 상태평가 결과 비교(대구)

- 상태평가 결과, 상태기준은 “B”로 평가되었으며, 2013년 정밀점검 이후 국부적으로 보수를 실시하였으며, 공용기간 경과에 따른 일부 손상이 추가적으로 조사되었으나, 구조적인 손상의 발생은 없는 것으로 조사되었다.
- 공용기간 경과에 따른 일부 손상이 추가적으로 발생(바닥판, 교면포장, 배수시설, 난간 및 연석, 신축이음)하여 환산결합도 점수가 0.184 ⇨ 0.197로 증가한 것으로 분석되었다.

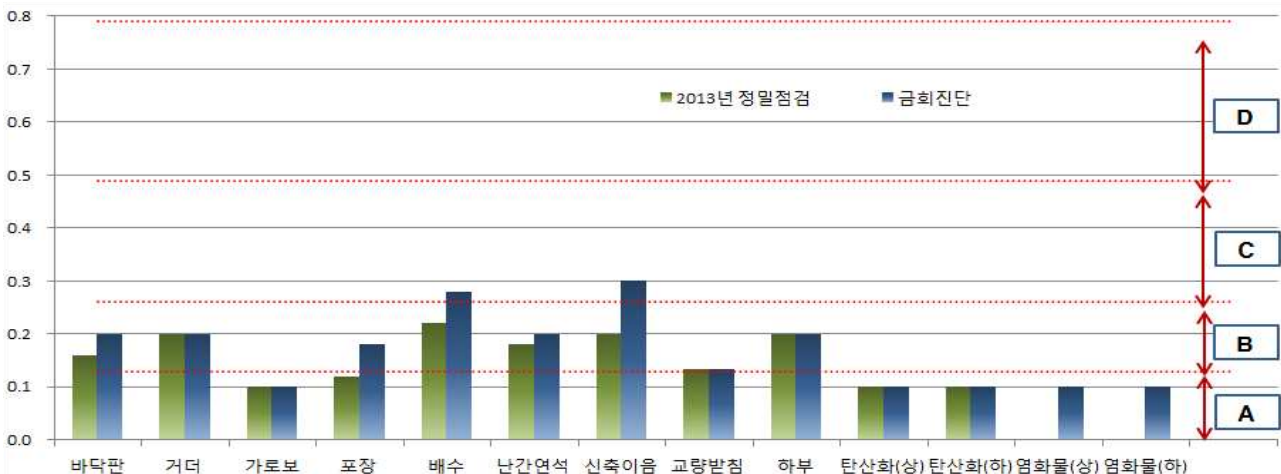
【그림 4.3.2】 기 점검 결과와의 부재별 상태평가 결과 비교(부산)

- 상태평가 결과, 상태기준은 “B”로 평가되었으며, 2013년 정밀점검 이후 국부적으로 보수를 실시하였으며, 공용기간 경과에 따른 일부 손상이 추가적으로 조사되었으나, 구조적인 손상의 발생은 없는 것으로 조사되었다.
- 공용기간 경과에 따른 일부 손상이 추가적으로 발생(바닥판, 포장, 신축이음, 방호벽, 교량받침)으로 인하여 환산결함도 점수가 0.169 ⇨ 0.192로 증가한 것으로 분석되었다.
