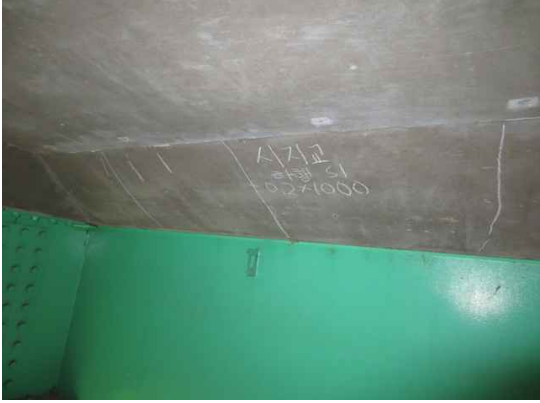
| 내 용 | 현치부 횡균열(0.2mm, S1) | 내 용 | 망상균열(S2) |

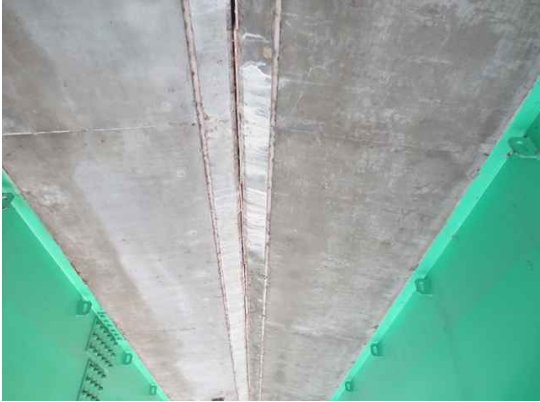
| 내 용 | 캔틸레버부 백태(S2) | 내 용 | 캔틸레버부 횡균열(0.2mm, S2) |

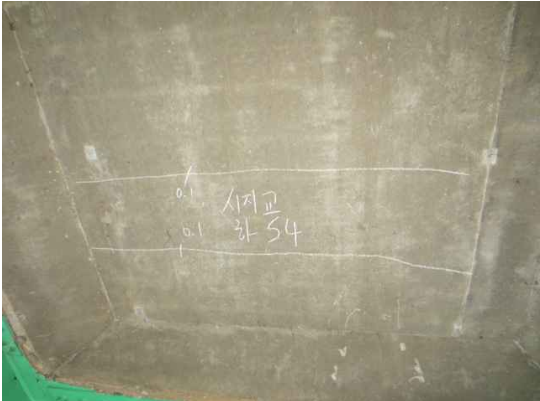
| 내 용 | 횡균열(0.1mm, S4) | 내 용 | 백태(S5) |

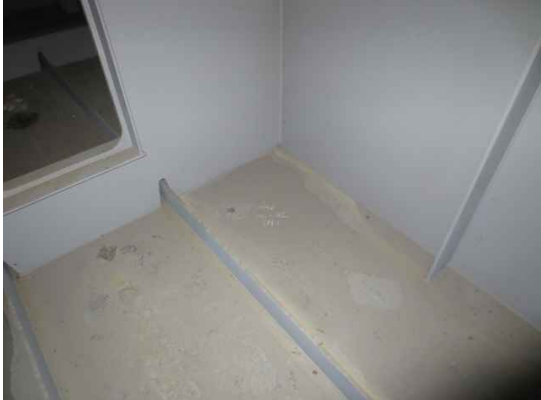
| 내 용 | 하부플랜지 도장손상(S1G2) | 내 용 | 상부플랜지 도장손상(S2G1) |

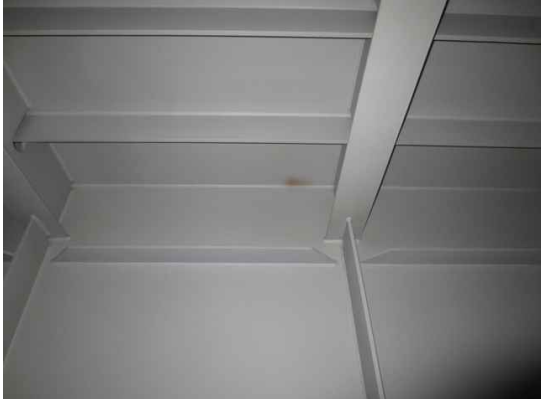
| 내 용 | 상부플랜지 도장손상(S3G1) | 내 용 | 상부플랜지 도장손상(S3G2) |

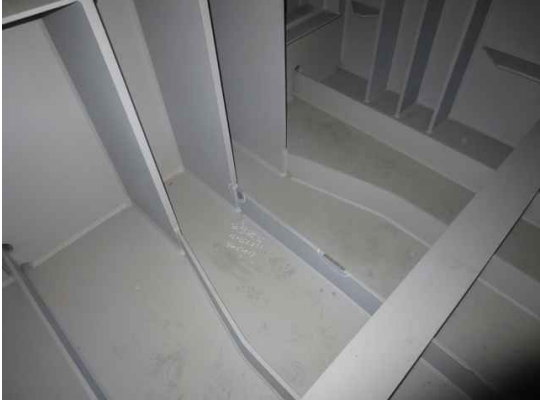
| 내 용 | 하부플랜지 도장박리(S4G1) | 내 용 | 하부플랜지 도장박리(S5G1) |

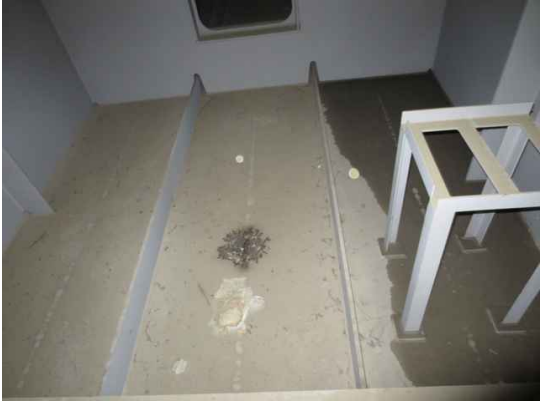
| 내 용 | 하부플랜지 이물질퇴적(S1G2) | 내 용 | 하부플랜지 누수흔적(S1G1) |

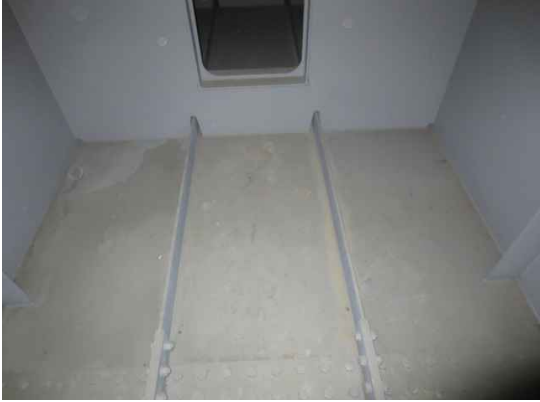
| 내 용 | 하부플랜지 표면변색(S1G1) | 내 용 | 하부플랜지 체수흔적(S4G2) |

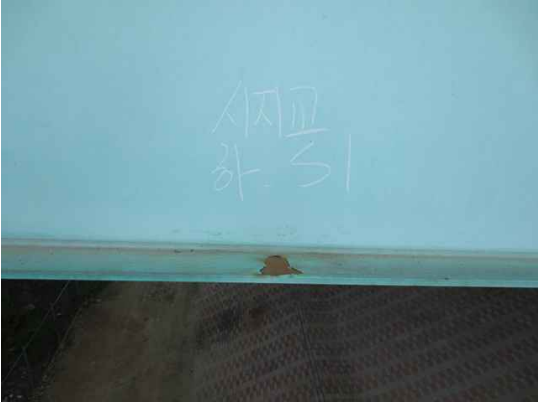
| 내 용 | 전경 | 내 용 | 도장손상(S1G1) |

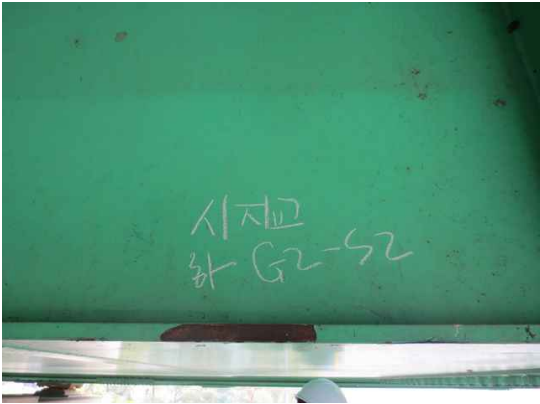
| 내 용 | 도장손상(S2G2) | 내 용 | 이물질퇴적(S3G1) |

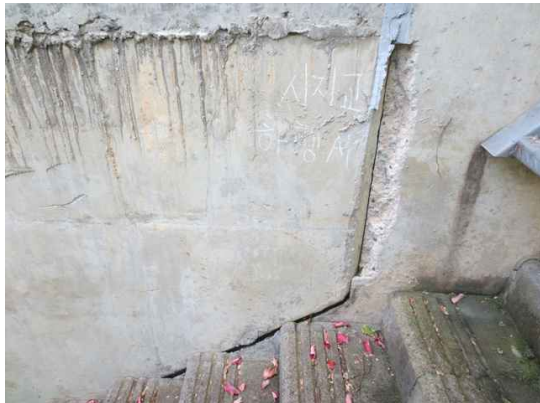
| 내 용 | 교대(A2) 전경 | 내 용 | 날개벽 파손 |

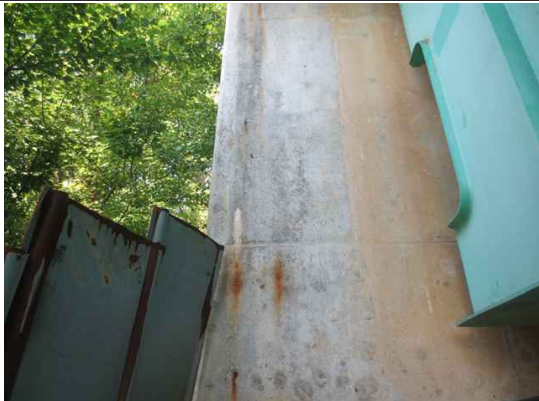
| 내 용 | 흉벽 백태(A2) | 내 용 | 벽체 수직균열(0.1mm, A2) |

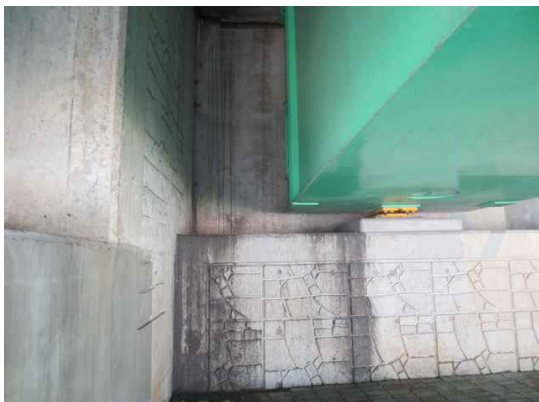
| 내 용 | 흉벽 누수흔적(A1) | 내 용 | |

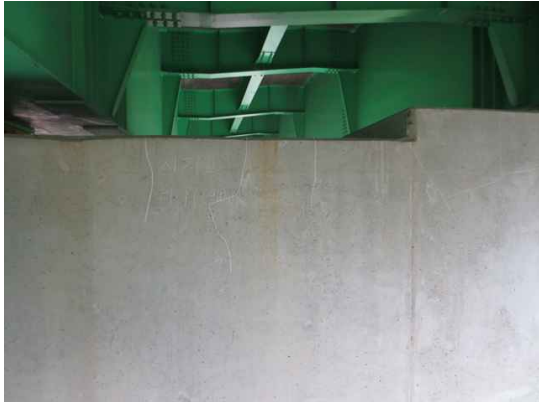
| 내 용 | 기둥부 전경(P1) | 내 용 | 코핑부 균열(0.2mm, P1) |

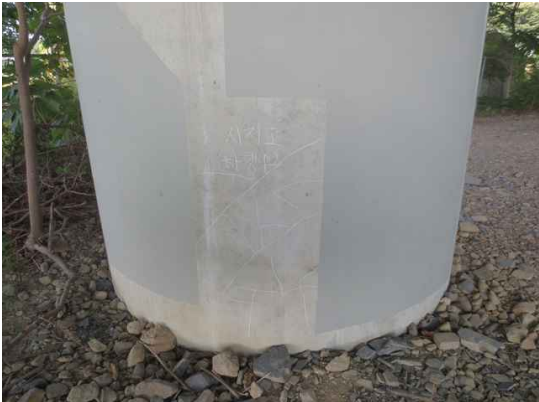
| 내 용 | 기둥부 망상균열(P2) | 내 용 | 코핑부 균열(0.2mm, P2) |

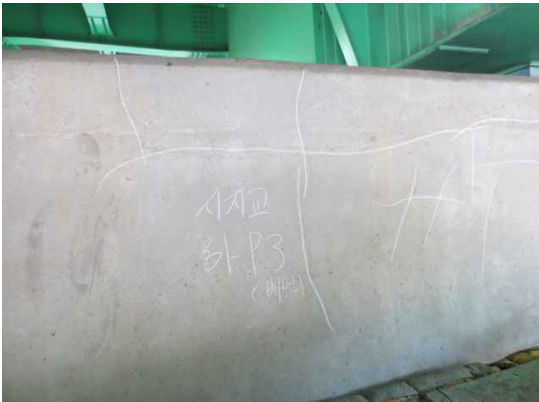
| 내 용 | 코핑부 균열(0.2mm, P3) | 내 용 | 기둥부 망상균열(P4) |

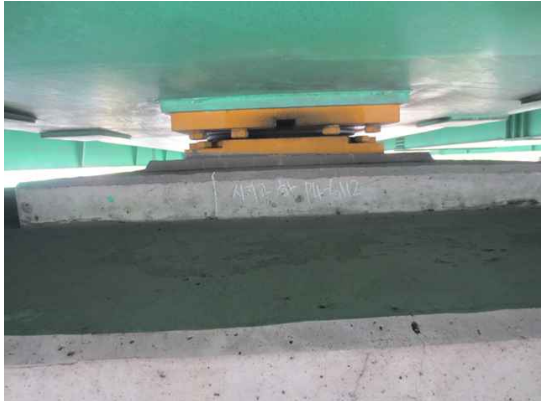
| 내 용 | 고정단 포트받침 현황(P3) | 내 용 | 받침콘크리트 균열(0.1mm, P4) |

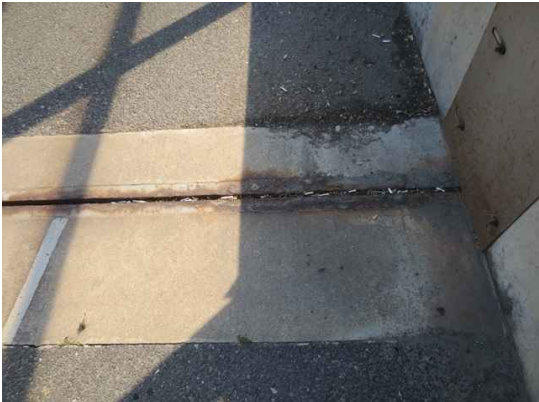
| 내 용 | 이물질퇴적 및 본체부식(J1) | 내 용 | 이물질퇴적(J2) |

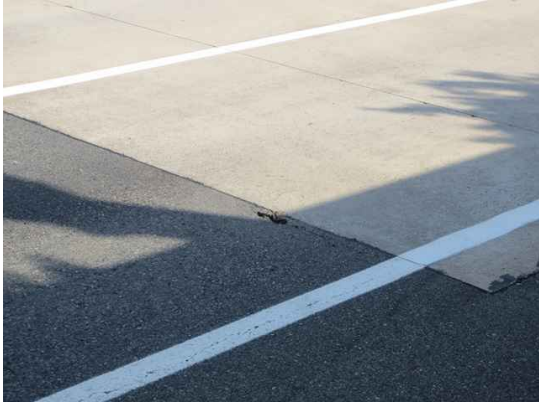
| 내 용 | 포장면 전경 | 내 용 | 접속부 아스콘 파손(A1) |

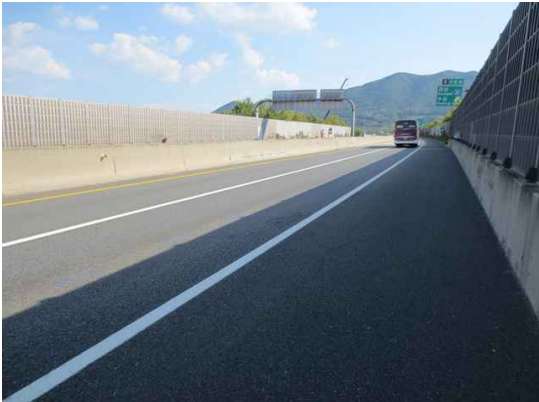
| 내 용 | 라벨링(S1) | 내 용 | 라벨링(S2) |

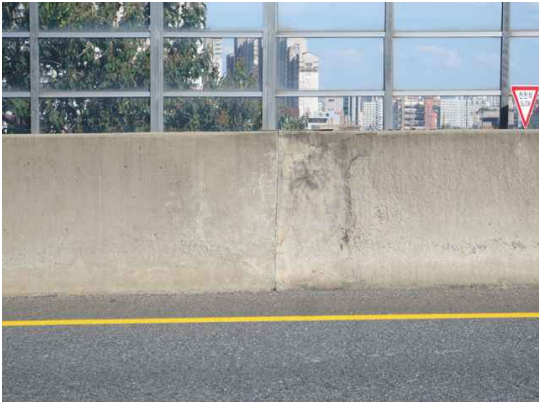
| 내 용 | 중분대 접속부 망상균열(A2) | 내 용 | 난간 보수부 백태(S2) |

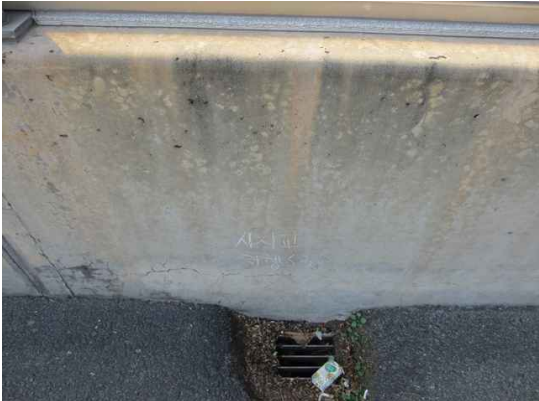
| 내 용 | 난간 망상균열(S3) | 내 용 | 난간 보수부 백태(S4) |

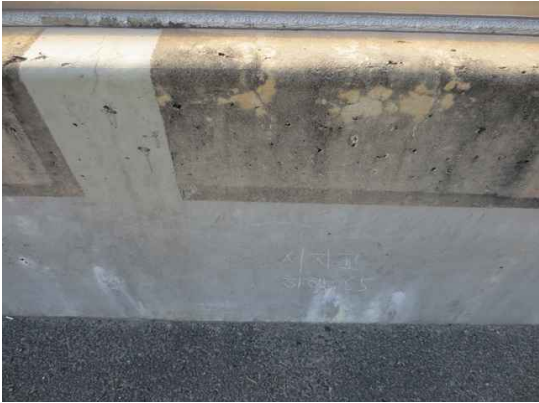
| 내 용 | 난간 보수부 백태(S5) | 내 용 | 단차 및 실란트파손(A2) |

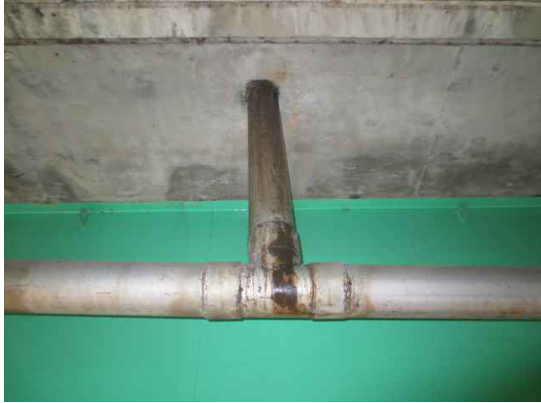
| 내 용 | 배수관 전경(S2) | 내 용 | 배수관 열결부 누수(S1) |

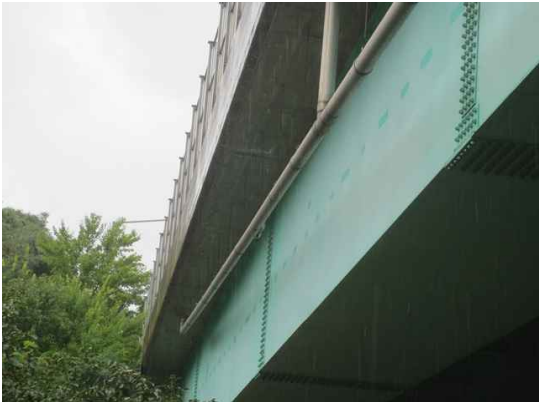
| 내 용 | 배수관 고정고리 탈락(S2) | 내 용 | 배수관 이음부 누수(S2) |

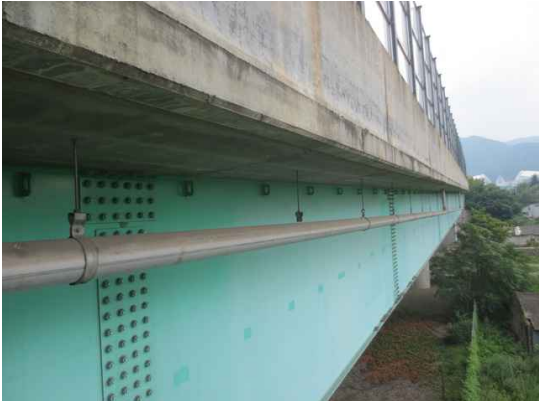
| 내 용 | 배수관 고정고리 탈락(S3) | 내 용 | 배수관 연결고리 탈락(S5) |
