## 제 3장 현장조사 및 시험

### 3.1 개 요

노변교(대구, 부산)는 대구광역시 수성구 노변동(부산기점 85.2km)에 위치하고 있으며, 2006년도에 준공되어 약 10년의 공용기간이 경과하고 있으며, 도시계획도로(대로1류 38호선)을 횡단하고 있는 1종 시설물이다.

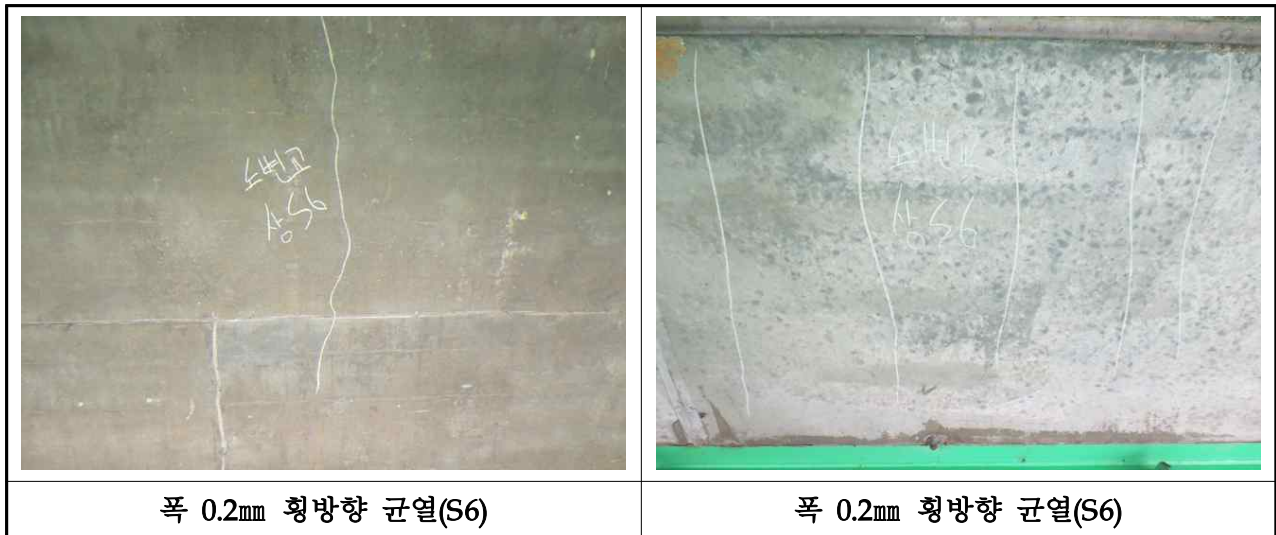
【사진 3.2.2】 바닥판 손상현황(대구)

- 바닥판 하면에 대한 외관조사 결과, 캔틸레버와 중간 바닥판에서 폭 0.2mm 정도의 횡방향균열이 일부 조사되었다.
- 바닥판 하면에서 발생한 균열은 바닥판의 건조수축이 구속되어 발생한 비구조적인 손상으로 판단되며, 운하중 등에 의한 손상의 진전은 없는 것으로 확인되었다.

- 바닥판에 발생된 균열은 구조적인 안전성의 문제는 없는 것으로 판단되나, 지속적인 운하중 및 우수유입을 통한 동결융해 등의 작용에 의해 손상의 진전(균열 폭, 길이)이 우려되므로 내구성 확보를 위한 보수 및 지속적인 주의관찰을 통한 유지관리가 필요하다.

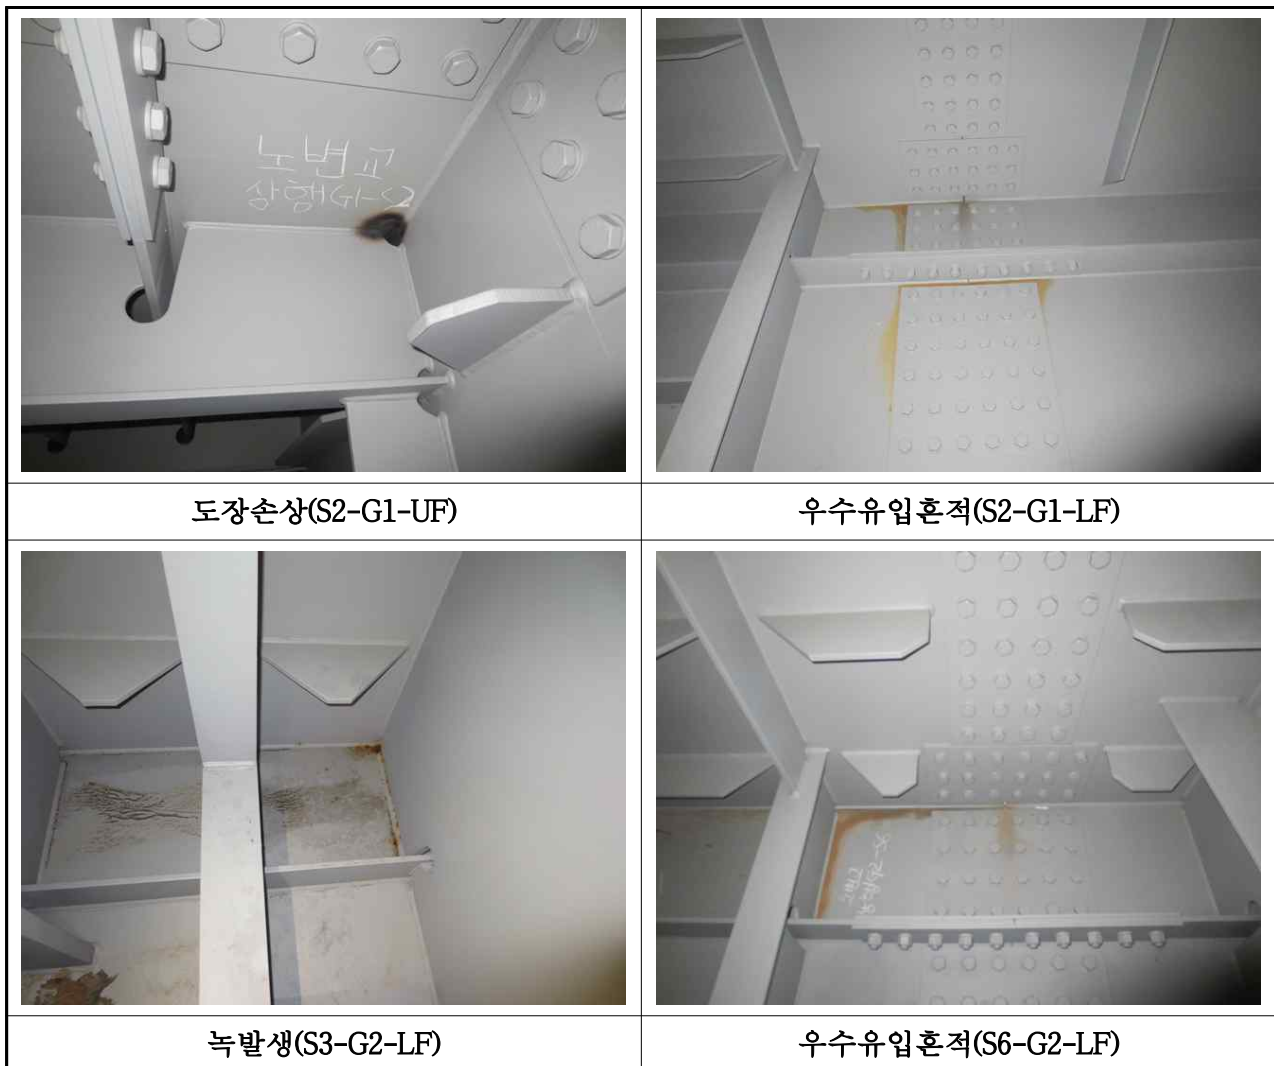
【사진 3.2.4】 강박스 거더 내부 손상현황(대구)

- 강박스 거더 내부는 용접부 결함, 강재 변형 등의 손상이 없는 것으로 확인되었으나, 현장이음부를 통한 우수유입 및 체수흔적, 이물질 퇴적과 녹발생, 용접열 등의 원인에 의한 도장손상 등이 일부 확인되었다.

- 하부플랜지에 발생한 우수유입의 경우 현장이음부를 통해 발생된 손상으로 강재의 부식을 유발할 수 있으므로 현장이음부 씰링과 병행하여 보수를 실시하는 것이 필요하다.
- 강재에 발생한 도장손상은 내구성 확보를 위한 보수가 필요하다.

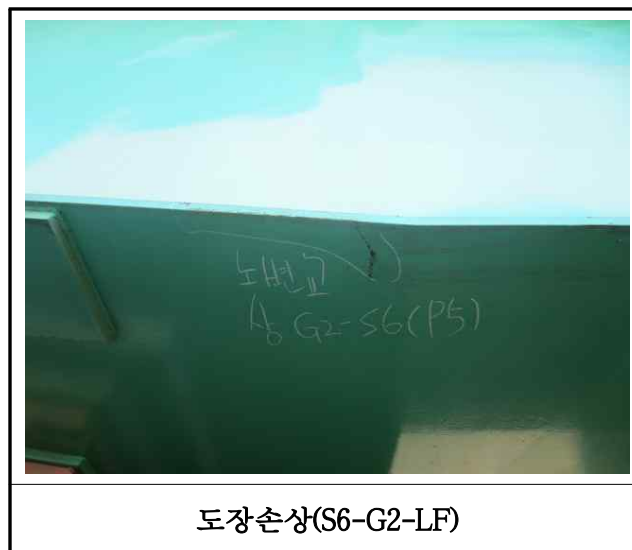
【사진 3.2.5】 강박스 거더 외부 손상현황(대구)

- 강박스 거더 외부는 용접부 결함, 강재 변형 등의 손상은 없는 것으로 확인되었으나, 온도 및 습도, 도장두께의 불균일 등의 환경적·시공적인 원인 등에 의한 도장손상이 일부 확인되었다.

도장손상(S6-G2-LF)

- 하부플랜지와 웨브에 발생한 국부적인 도장손상은 구조물의 안전성에 문제는 없는 것으로 판단되나, 내구성 확보 차원의 보수가 필요하다.

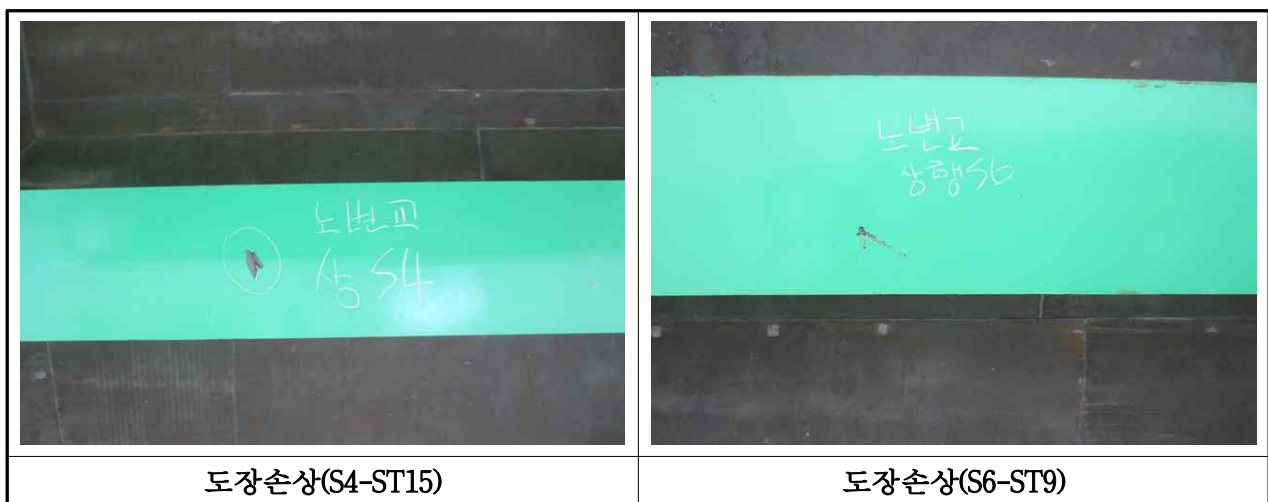
【사진 3.2.7】 가로보 및 세로보 손상현황(대구)

- 가로보 및 세로보에 대한 외관조사 결과, 용접부 결함, 강재 변형 등의 손상은 없는 것으로 확인되었으나, 온도 및 습도, 도장두께의 불균일 등의 환경적·시공적인 원인 등에 의한 도장손상이 일부 확인되었다.

도장손상(S4-ST15)

도장손상(S6-ST9)

- 가로보 및 세로보에 발생된 국부적인 도장손상은 구조물의 안전성에 문제는 없는 것으로 판단되나, 내구성 확보 차원의 보수가 필요하다.

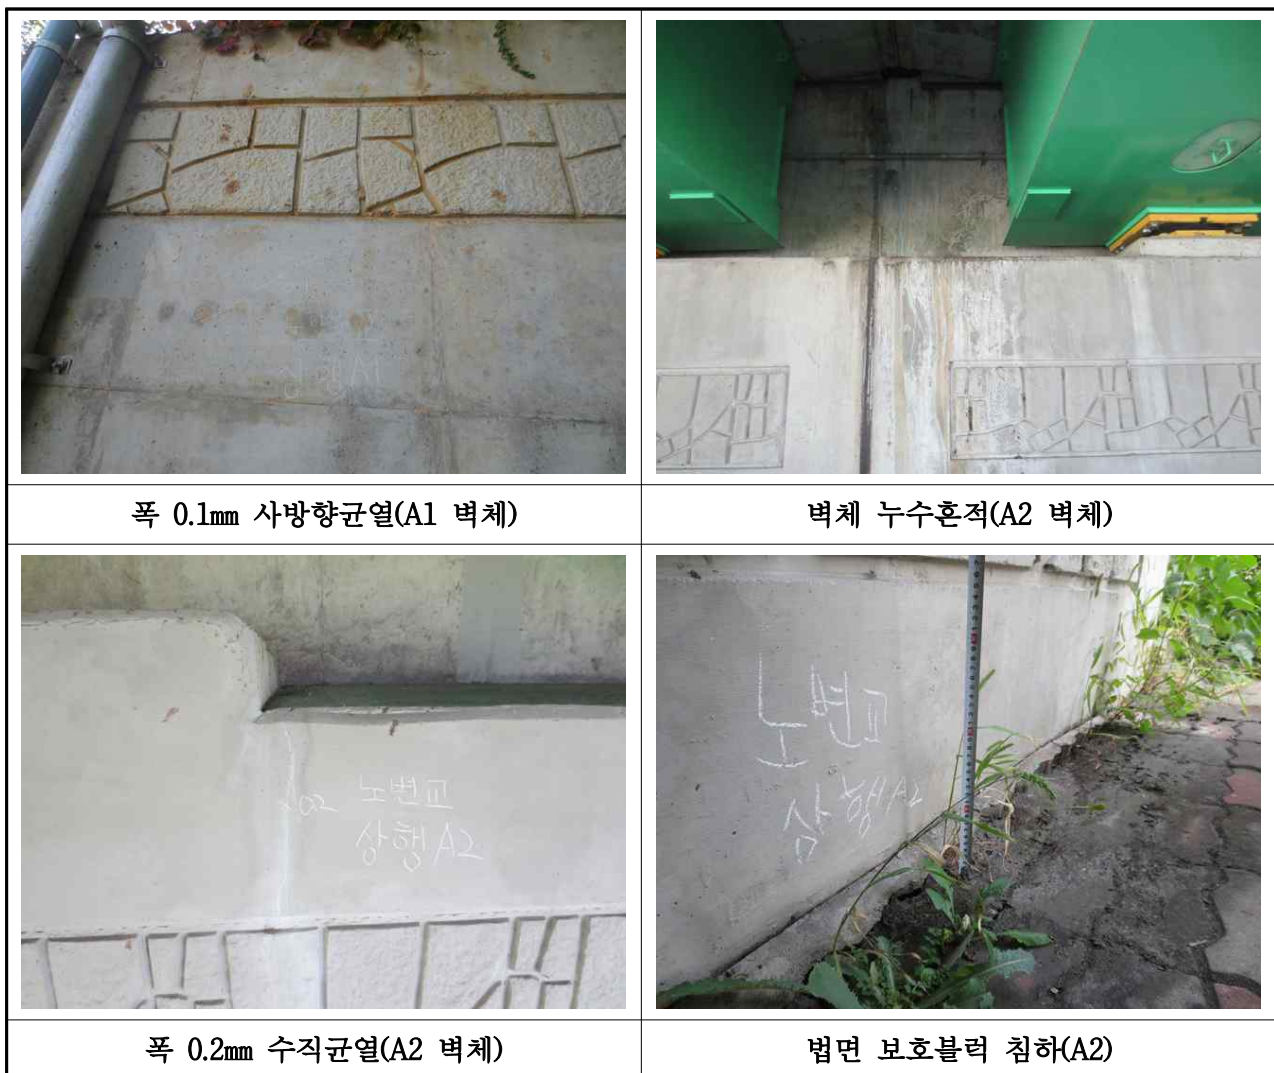
【사진 3.2.9】 교대손상현황(대구)

- 교대 구체에서는 신축이음부 및 중분대를 통한 우수유입으로 누수흔적 및 체수 등의 손상이 발생하였으며, 벽체에 폭 0.3mm 미만의 균열이 일부 확인되었다.
- 교대 A2에 설치된 법면 보호블럭의 일부 구간이 침하된 상태이며 내부에 국부적으로 공동이 확인되었다.

- 교대 중분대 및 신축이음부를 통한 누수 및 체수는 방치할 경우 콘크리트 열화 및 교량받침의 부식과 같은 2차손상을 유발시킬 수 있으므로 보수조치가 필요하다.
- 교대 벽체에 발생된 균열의 경우 구조물의 안전성에 문제는 없는 것으로 판단되나, 내구성 확보 차원의 보수가 필요하다.
- 법면 보호블럭 침하의 경우 압성토 시공 시 다짐불량에 의한 것으로 판단되며, 침하로 인한 추가적인 손상이 없는 것으로 확인된 바, 지속적인 주의관찰 후 이상 징후 발생시 대책을 수립하는 것이 바람직한 것으로 판단된다.

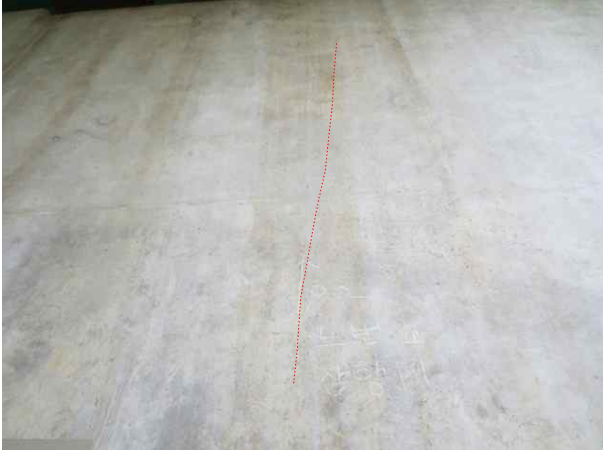
- 교각 코핑부와 기둥부는 기 발생한 손상에 대한 보수가 실시되었으나, 미보수 및 추가 발생된 균열이 조사되었으며, 폭이 진전(0.1→0.2mm)된 균열도 일부 확인되었다.

| <p>폭 0.1mm 수직균열(P1)</p> | <p>폭 0.2mm 수평균열(P2)</p> |

- 조사된 균열들은 균열의 패턴, 발생위치 등을 고려해 볼 때, 외력에 의해 발생된 균열이 아닌 시공초기 건조수축 및 공용연수 경과에 의한 노후화 등에 의해 발생된 비구조적인 균열로 판단된다.
- 기 발생한 손상은 구조물의 안전성에 문제는 없는 것으로 판단되나, 내구성 확보 차원에서 보수조치를 실시하는 것이 바람직하다.

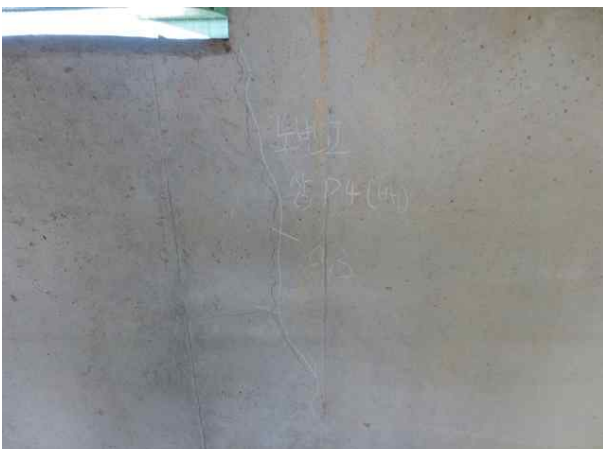
| <p>폭 0.3mm 수직균열(P4)</p> | <p>폭 0.2mm 수직균열(P5)</p> |

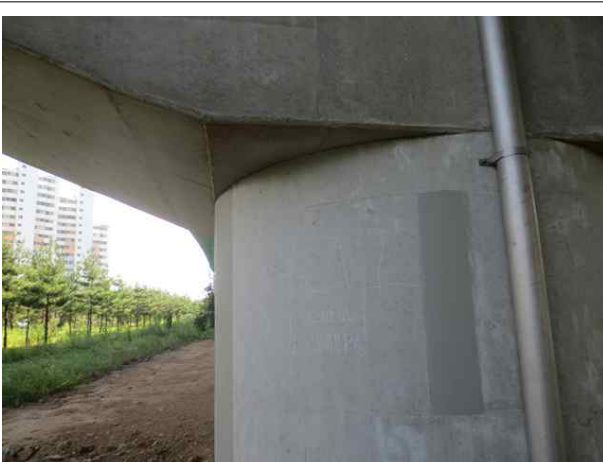
| <p>망상균열(P6)</p> | <p>폭 0.2mm 수직균열(P6)</p> |

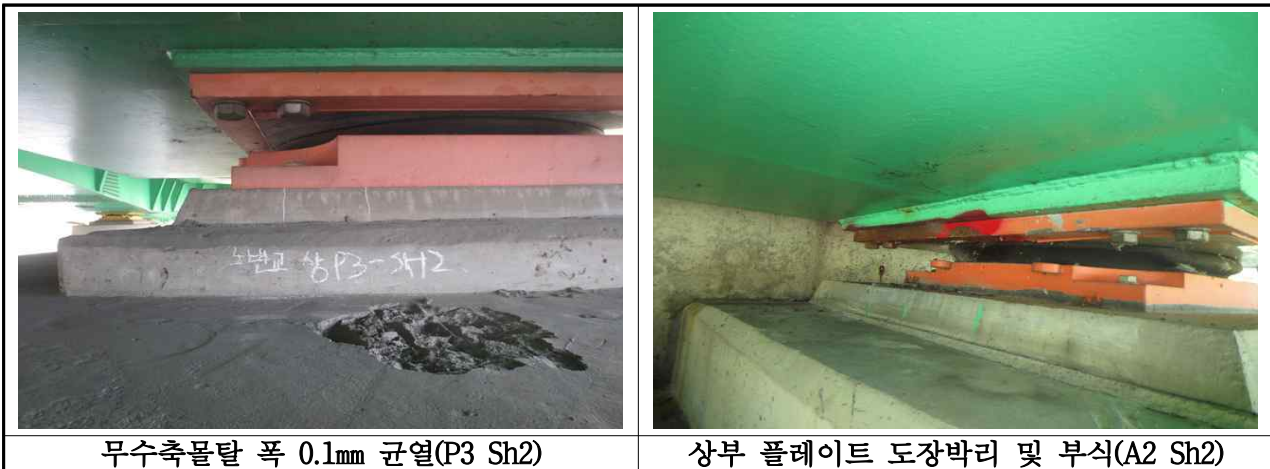
【사진 3.2.13】 교량받침 손상현황(대구)

- 교량받침에 대한 외관조사 결과, 공용년수 경과에 의한 노후화로 인해 무수축물탈에 미세균열이 일부 추가 조사되었다.
- 상·하부 플레이트는 전반적으로 양호한 상태이나 일부 구간에서 도장박리와 이동량 표시계의 설치불량이 조사되었다.

- 노변교(대구)의 교량받침은 온도변화에 따른 신장 및 수축시 가동여유량을 확보하고 있는 것으로 확인되어 가동상태는 양호한 것으로 판단된다.
- 무수축몰탈에 발생한 균열과 플레이트 도장박리 및 부식 등은 시공초기 건조수축 및 공용년수 경과에 의한 노후화 등에 의해 발생한 것으로 판단되며, 내구성 확보 차원의 보수가 필요하다.
- 이동량 표시계 불량의 경우 유지관리 시 교량받침의 가동상태를 확인하는데 용이하도록 정비하는 것이 바람직하다.

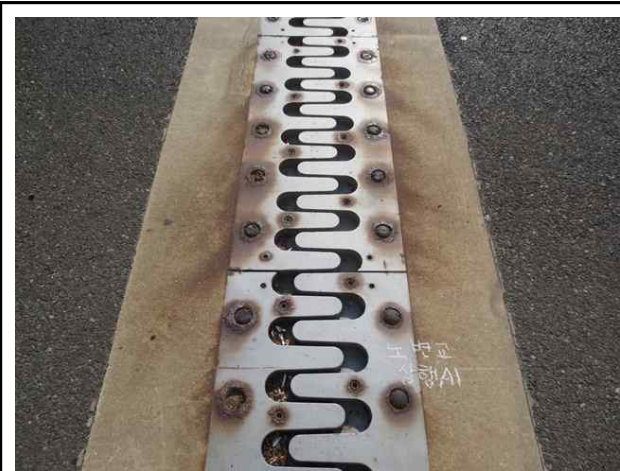
- 신축이음장치에 대한 외관조사 결과, 본체는 변형이나 이물질 퇴적 등이 없는 상태이나 볼트 탈락과 녹발생이 조사되었으며, 후타재는 초기 건조수축 및 마감불량에 의한 균열과 파손이 조사되었다.
- 후타재 접속부에 후타재와 포장(아스팔트) 간의 재료적인 특성 차이(상이한 신축작용)에 의한 것으로 판단되는 이격이 조사되었다.
- 하부는 유도배수시설이 설치되어 있으며, 유도배수관 연결 불량에 의한 누수가 일부 조사되었다.

| 본체 녹발생(EXP.J1) | 본체 볼트탈락(EXP.J1) |

- 노변교(대구)의 신축이음부는 온도변화에 따른 수축 및 신장 시 여유량을 확보하고 있는 것으로 확인되어 신축거동상태는 양호한 것으로 판단된다.
- 신축이음 후타재 균열과 파손은 시공초기 건조수축 및 마감불량 등의 원인에 의해 발생한 손상으로 판단되며, 내구성 확보 차원의 보수가 필요하다.
- 후타재 접속부 이격은 통행차량의 주행성을 저해하는 정도의 손상은 아닌 것으로 조사된 바, 진전 여부에 대한 지속적인 주의관찰 후 대책을 수립하는 것이 바람직하다.
- 신축이음 하부에 설치된 고무재 연결불량의 경우 누수에 의한 하부구조의 콘크리트 열화 및 교량받침 부식 등의 2차 손상을 유발하므로 적절한 조치가 필요하다.

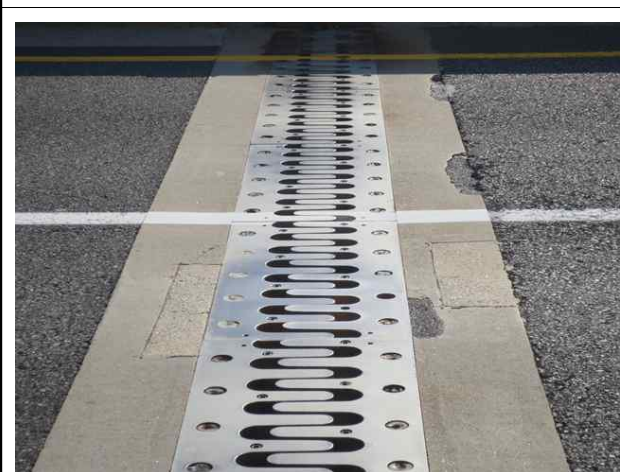
| 후타재 파손(EXP.J1) | 본체 볼트탈락(EXP.J2) |

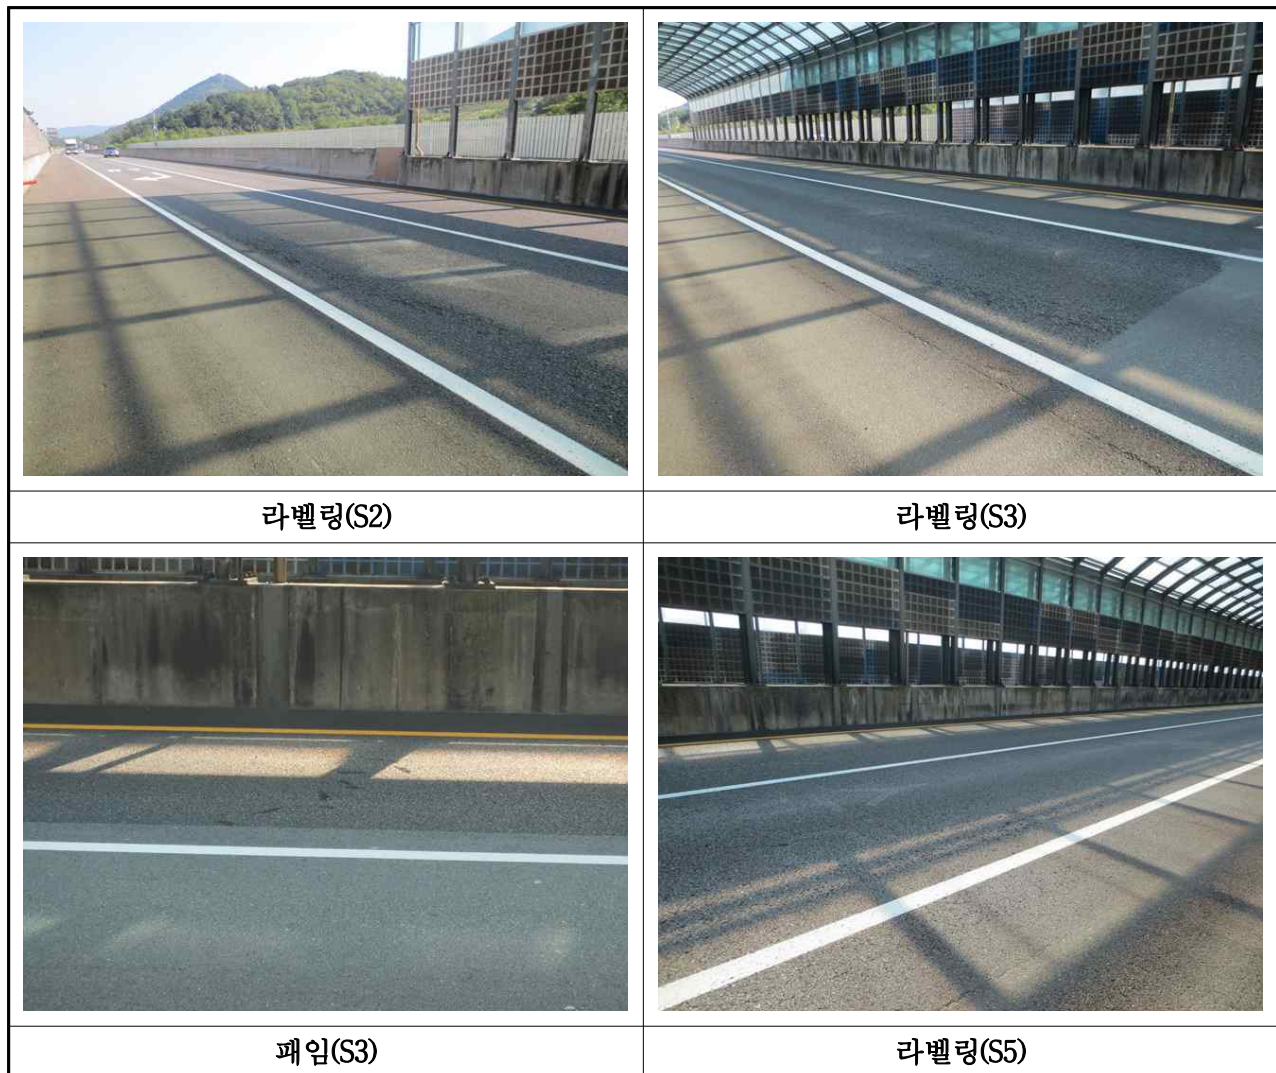
【사진 3.2.19】 교면포장 손상현황(대구)

- 기 점검 결과를 토대로 손상의 변화 여부를 검토한 결과, 포트홀에 대해 일부 보수를 실시한 상태이며 기 발생한 손상의 진전은 없는 상태이나, 라벨링과 패임 등이 추가로 확인되었다.

- 라벨링은 포장면의 노후화에 의해 발생하는 손상으로 현재 주행차량에 미치는 영향은 없는 상태로 판단되므로 보수조치는 필요하지 않은 상태이며, 지속적인 주의관찰 후 노후화가 진전되어 굵은 골재가 탈리될 시점에는 보수를 실시해야 할 것으로 판단된다.
- 패임 및 포트홀은 현재 손상의 정도는 경미하나, 제설 및 우수 유입 등에 의해 손상 규모가 확대될 수 있으므로 보수조치가 필요하다.

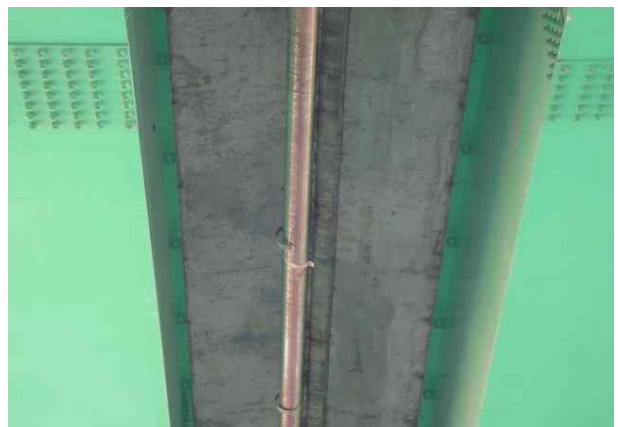
배수관 연결고리 탈락(S7)

- 노변교(대구)의 배수시설은 체수 등의 손상이 없는 상태로 배수시설의 기능상태는 양호한 것으로 판단되나, 사용성 확보 측면에서 조사된 손상들에 대해서는 조치를 실시하는 것이 바람직하다.

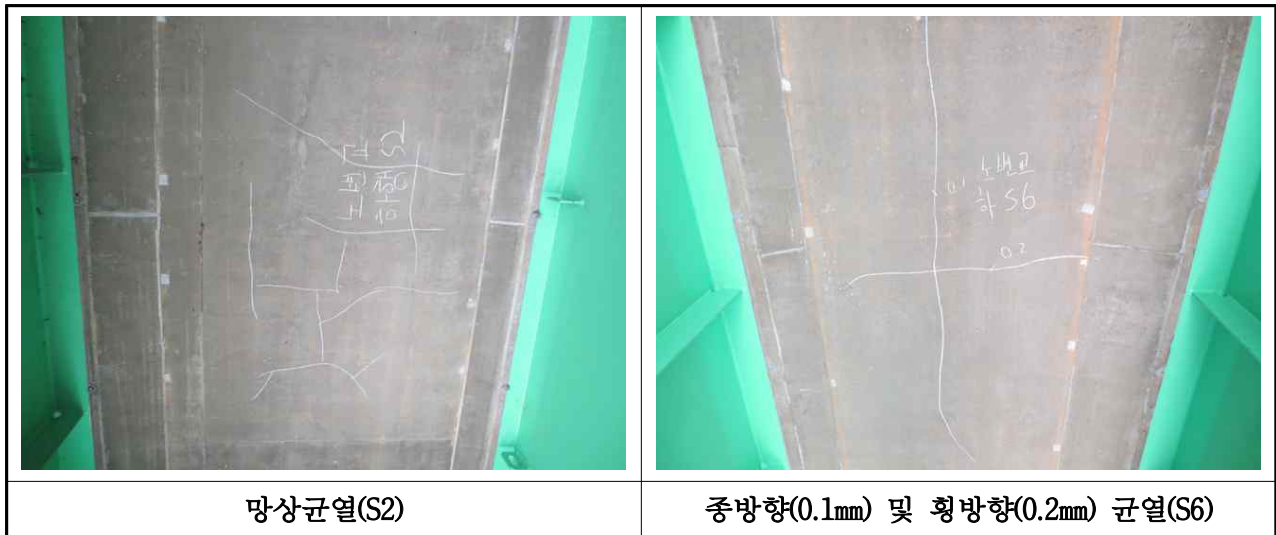
【사진 3.3.2】 바닥판 손상현황(부산)

- 바닥판 하면에 대한 외관조사 결과, 캔틸레버와 중간 바닥판에서 폭 0.2mm 정도의 횡방향균열과 망상균열이 일부 조사되었다.
- 바닥판 하면에서 발생한 균열 및 망상균열은 바닥판의 건조수축이 구속되어 발생한 비구조적인 손상으로 판단되며, 윤하중 등에 의한 손상의 진전은 없는 것으로 확인되었다.

- 바닥판에 발생된 균열은 구조적인 안전성의 문제는 없는 것으로 판단되나, 지속적인 운하중 및 우수유입을 통한 동결융해 등의 작용에 의해 손상의 진전(균열 폭, 길이)이 우려되므로 내구성 확보를 위한 보수 및 지속적인 주의관찰을 통한 유지관리가 필요하다.

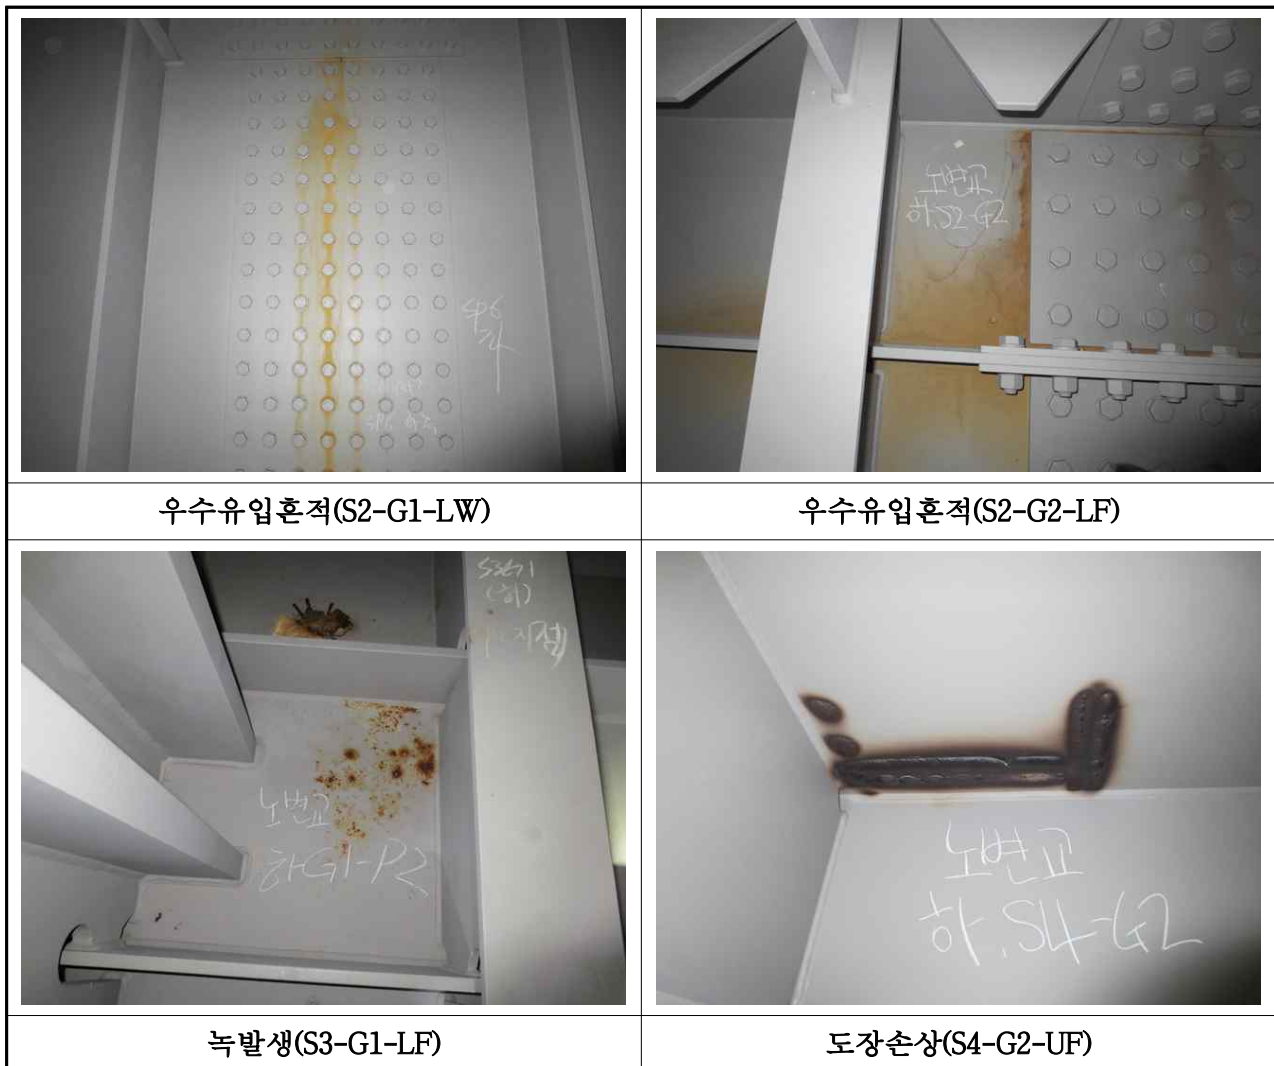
【사진 3.3.4】 강박스 거더 내부 손상현황(부산)

- 강박스 거더 내부는 용접부 결함, 강재 변형 등의 손상이 없는 것으로 확인되었으나, 현장이음부를 통한 우수유입 및 이물질 퇴적과 용접열, 체수 등의 원인에 의한 도장손상과 녹발생 등이 일부 확인되었다.

- 하부플랜지와 웨브에 발생한 우수유입의 경우 현장이음부를 통해 발생한 손상으로 강재의 부식을 유발할 수 있으므로 현장이음부 씰링과 병행하여 보수를 실시하는 것이 필요하다.
- 강재에 발생한 도장손상은 내구성 확보를 위한 보수가 필요하다.

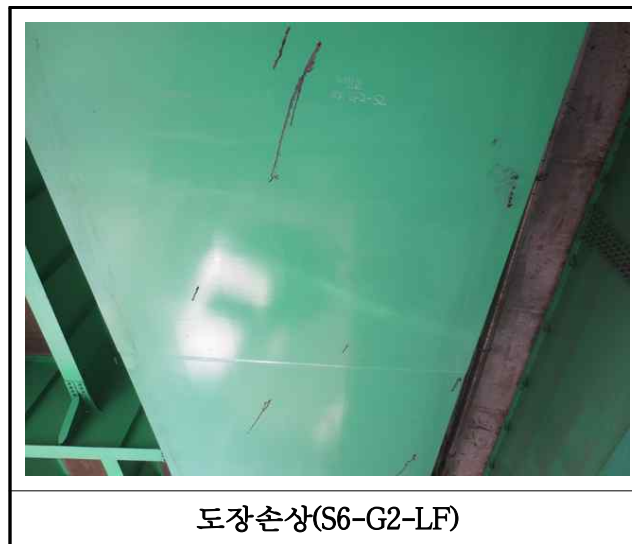
【사진 3.3.5】 강박스 거더 외부 손상현황(부산)

- 강박스 거더 외부는 용접부 결함, 강재 변형 등의 손상은 없는 것으로 확인되었으나, 온도 및 습도, 도장두께의 불균일, 부주의 등의 환경적·시공적인 원인 등에 의한 도장손상과 녹발생이 일부 확인되었다.

- 하부플랜지와 웨브에 발생한 국부적인 도장손상은 구조물의 안전성에 문제는 없는 것으로 판단되나, 내구성 확보 차원의 보수가 필요하다.

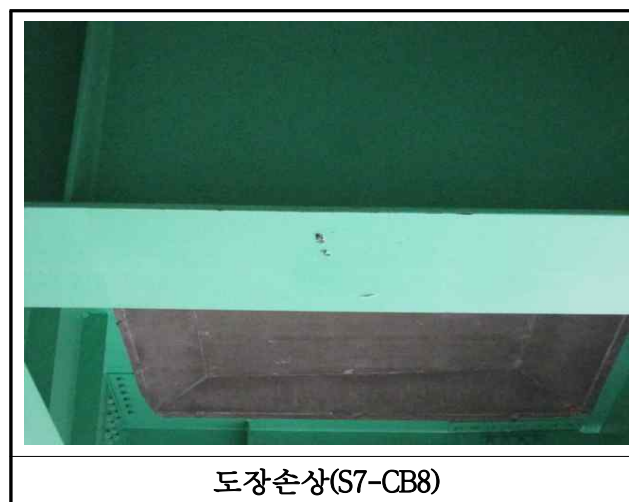
【사진 3.3.7】 가로보 및 세로보 손상현황(부산)

- 가로보 및 세로보에 대한 외관조사 결과, 용접부 결함, 강재 변형 등의 손상은 없는 것으로 확인되었으나, 온도 및 습도, 도장두께의 불균일 등의 환경적·시공적인 원인 등에 의한 도장손상이 일부 확인되었다.

- 가로보 및 세로보에 발생된 국부적인 도장손상은 구조물의 안전성에 문제는 없는 것으로 판단되나, 내구성 확보 차원의 보수가 필요하다.

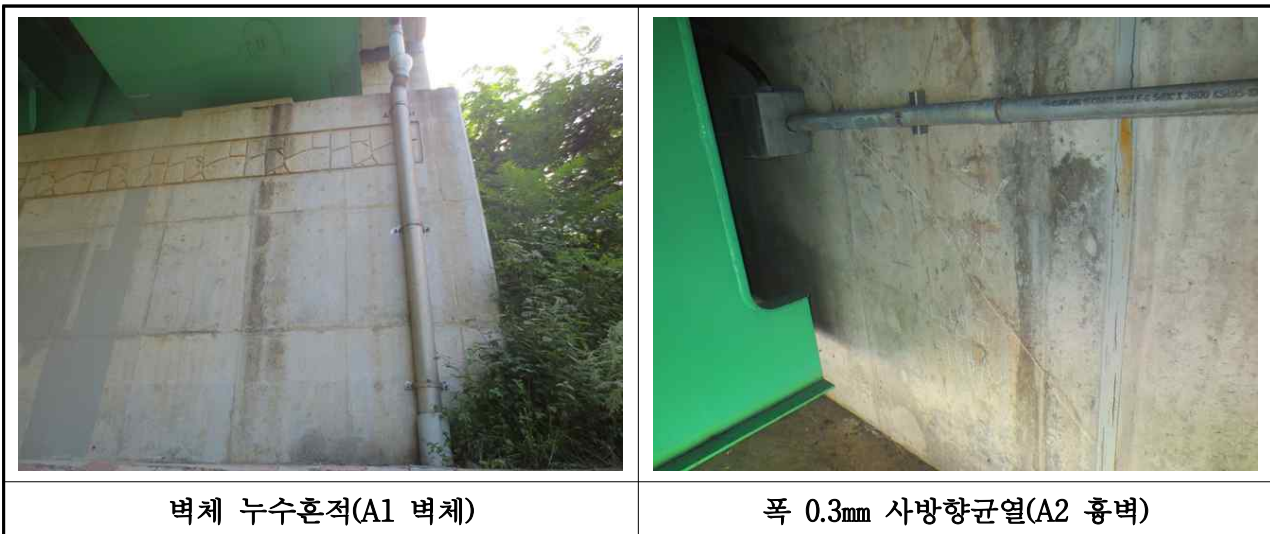
【사진 3.3.9】 교대손상현황(부산)

- 교대 구체에서는 전반적으로 균열보수가 시공되어 있으며 보수상태는 양호한 상태이나 일부 미보수된 폭 0.3mm 이하의 균열이 일부 확인되었다.
- 중분대와 신축이음을 통한 우수유입으로 인한 누수흔적과 상·하행 접합부의 실란트 파손이 조사되었다.

- 교대 중분대 및 신축이음부를 통한 누수 및 체수는 방치할 경우 콘크리트 열화 및 교량받침의 부식과 같은 2차 손상을 유발시킬 수 있으므로 보수조치가 필요하다.
- 교대 벽체에 발생된 균열과 실란트 파손의 경우 구조물의 안전성에 문제는 없는 것으로 판단되나, 내구성 확보 차원의 보수가 필요하다.

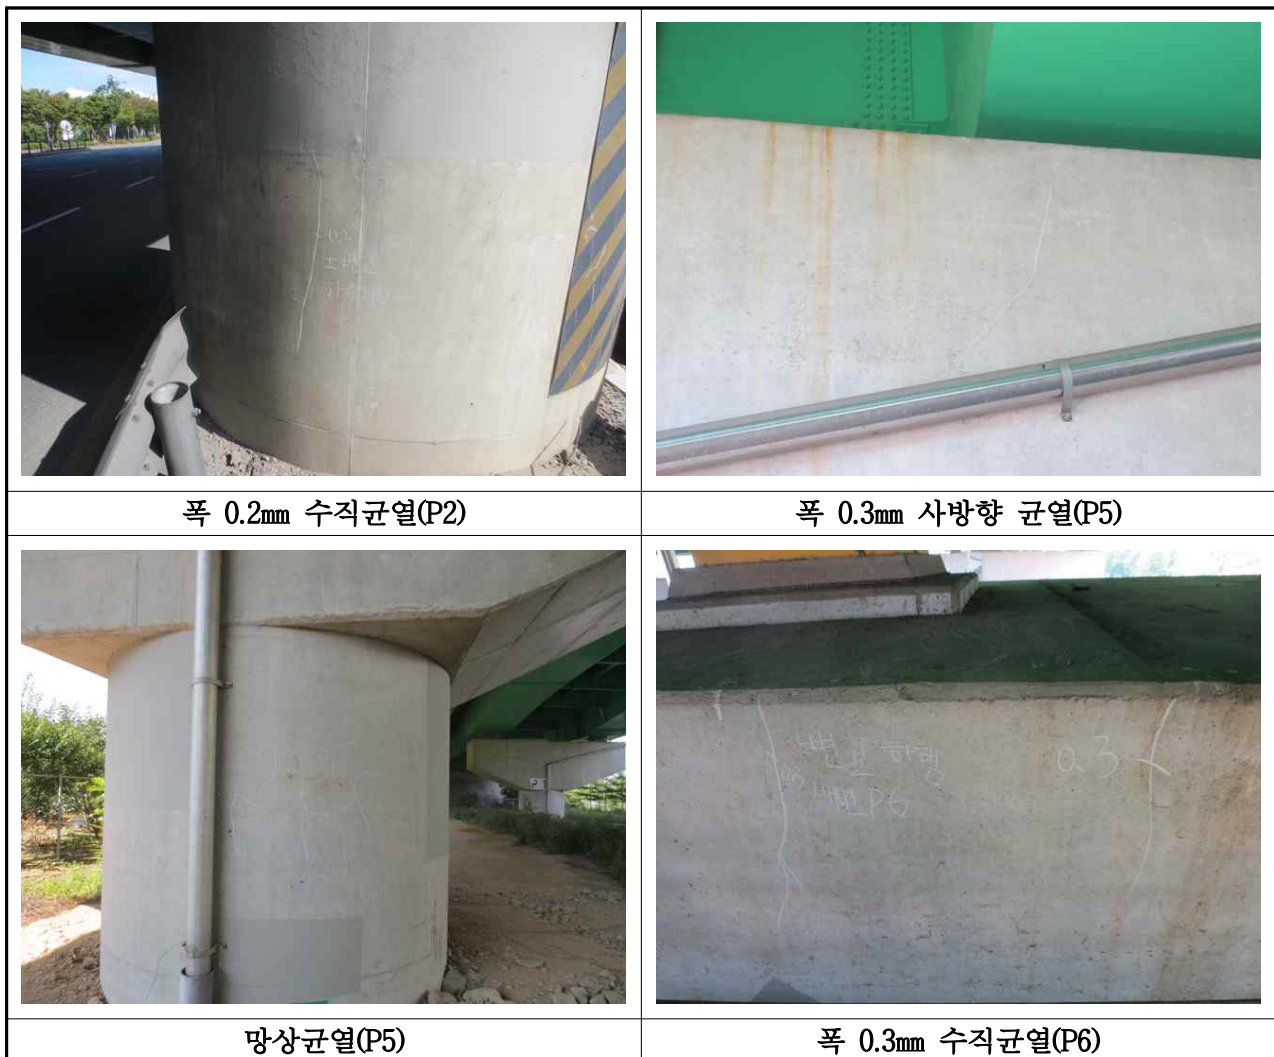
【사진 3.3.11】 교각 손상현황(부산)

- 교각 코핑부와 기둥부는 기 발생한 손상에 대한 보수가 실시되었으나, 미보수 및 추가 발생된 균열이 다수 조사되었으며, 우수유입 흔적이 일부 조사되었다.

- 조사된 균열들은 균열의 패턴, 발생위치 등을 고려해 볼 때, 외력에 의해 발생된 균열이 아닌 시공초기 건조수축 및 공용연수 경과에 의한 노후화 등에 의해 발생된 비구조적인 균열로 판단된다.
- 기 발생한 손상은 구조물의 안전성에 문제는 없는 것으로 판단되나, 내구성 확보 차원에서 보수조치를 실시하는 것이 바람직하다.

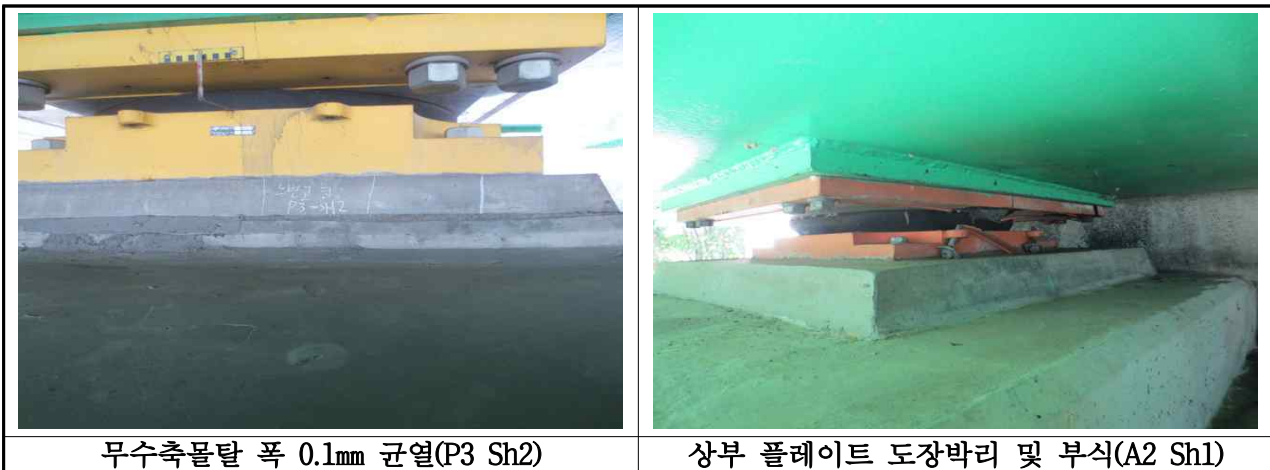
【사진 3.3.13】 교량받침 손상현황(부산)

- 교량받침에 대한 외관조사 결과, 공용년수 경과에 의한 노후화로 인해 받침콘크리트와 무수축물탈에 미세균열이 일부 조사되었다.
- 상·하부 플레이트는 전반적으로 양호한 상태이나 일부 구간에서 도장박리가 조사되었다.

- 노변교(부산)의 교량받침은 온도변화에 따른 신장 및 수축 시 가동여유량을 확보하고 있는 것으로 확인되어 가동상태는 양호한 것으로 판단된다.
- 무수축물탈에 발생된 균열과 플레이트 도장박리 등은 시공초기 건조수축 및 공용년수 경과에 의한 노후화 등에 의해 발생한 것으로 판단되며, 내구성 확보 차원의 보수가 필요하다.

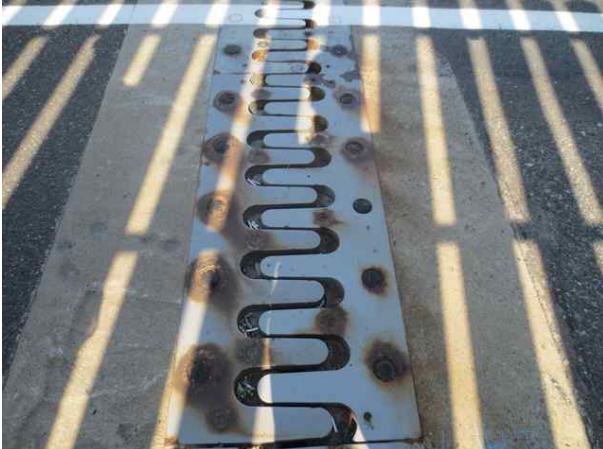
- 신축이음장치에 대한 외관조사 결과, 본체는 변형이나 이물질 퇴적 등이 없는 상태이나 본체 부식과 단차 등이 조사되었으며, 후타재는 초기 건조수축 및 지속적인 윤하중에 의한 균열과 파손이 조사되었다.
- A2 신축이음의 갓길측에서 확인된 본체 단차의 경우 본체 변형이나 후타재 파손 등의 손상이 발생되지 않은 상태로서 시공 시 설치미흡에 의한 것으로 판단된다.

| 본체 부식(EXP.J1) | 후타재 파손(EXP.J1) |

- 노변교(부산)의 신축이음부는 온도변화에 따른 수축 및 신장 시 여유량을 확보하고 있는 것으로 확인되어 신축거동상태는 양호한 것으로 판단된다. 다만, A1에 대해서는 가동여유량에 대해 주의관찰이 요구된다.(신장 시 여유량 : 0.1mm)
- 신축이음 후타재 균열과 파손은 시공초기 건조수축 및 마감불량 등의 원인에 의해 발생한 손상으로 판단되며, 내구성 확보 차원의 보수가 필요하다.
- 본체 단차의 경우 단차가 발생된 방향이 주행방향으로서 통행차량의 주행성을 저해하거나 본체의 손상을 유발할 정도는 아닌 것으로 조사된 바, 진전 여부에 대한 지속적인 주의관찰 후 대책을 수립하는 것이 바람직하다.

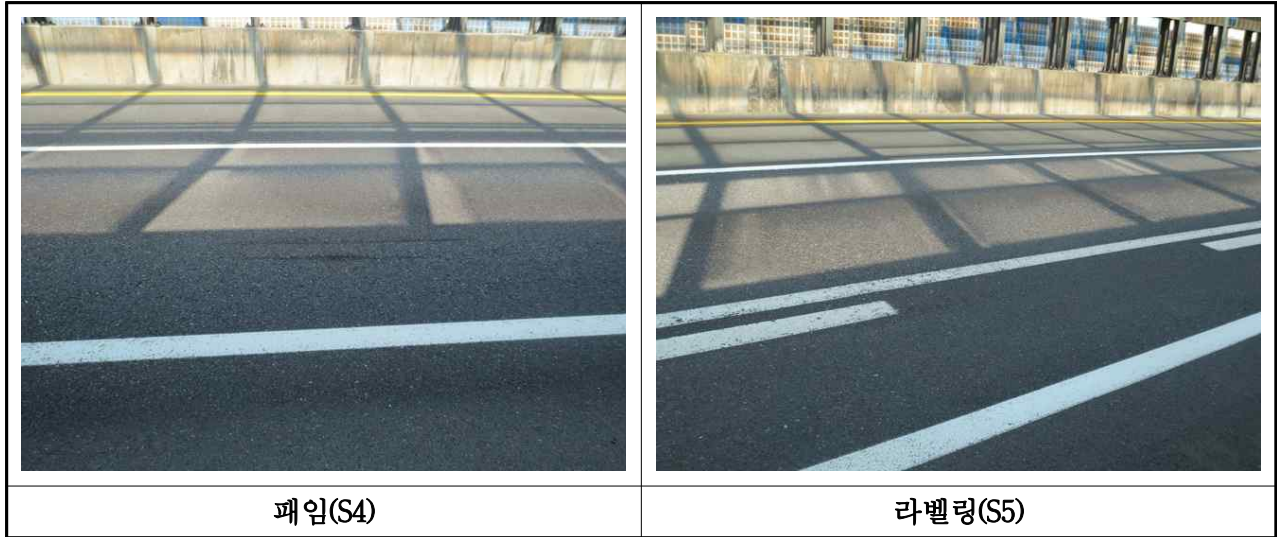
【사진 3.3.19】 교면포장 손상현황(부산)

- 기 점검 결과를 토대로 손상의 변화 여부를 검토한 결과, 포트홀과 패임에 대해 일부 보수를 실시한 상태이나 미보수된 손상이 일부 확인되었으며, 공용 중 발생한 긁힘이 추가로 조사되었다.

- 라벨링은 포장면의 노후화에 의해 발생하는 손상으로 현재 주행차량에 미치는 영향은 없는 상태로 판단되므로 보수조치는 필요하지 않은 상태이며, 지속적인 주의관찰 후 노후화가 진전되어 굵은 골재가 탈리될 시점에는 보수를 실시해야 할 것으로 판단된다.
- 패임 및 포트홀은 현재 손상의 정도는 경미하나, 제설 및 우수 유입 등에 의해 손상 규모가 확대될 수 있으므로 보수조치가 필요하다.

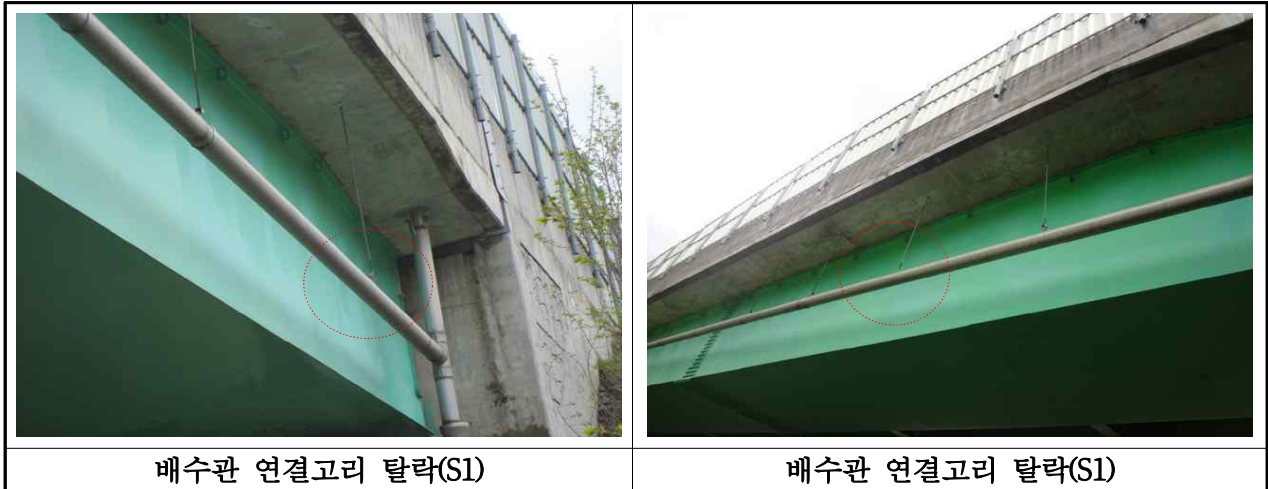
【사진 3.3.21】 배수시설 손상현황(부산)

- 기 점검 이후 기 발생한 손상은 진전이 없는 것으로 확인되었다.

- 노변교(부산)의 배수시설은 체수 등의 손상이 없는 상태로 배수시설의 기능상태는 양호한 것으로 판단되나, 사용성 확보 측면에서 조사된 손상에 대해서는 조치를 실시하는 것이 바람직하다.

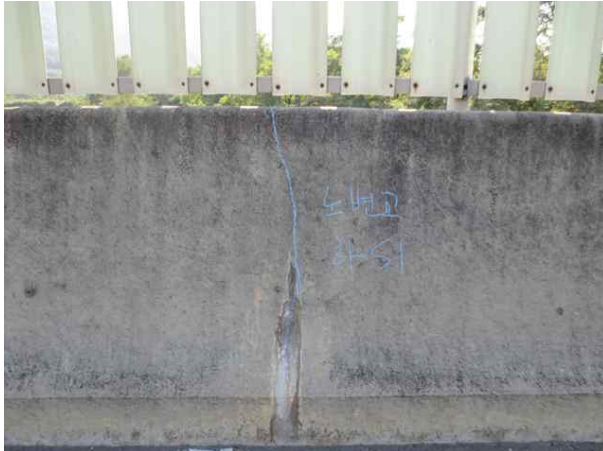
- 방호벽과 중앙분리대에 대한 외관조사 결과, 시공초기 건조수축 및 우수유입에 의한 균열 및 백태와 망상균열 등의 손상이 조사되었으며, 교량 접속부 연석 파손이 일부 조사되었다.
- 방음터널에는 차량 충돌에 의한 방음판넬 파손이 일부 조사되었다.

| <p>균열 및 백태(S1)</p> | <p>폭 0.2mm 보수부 재균열(S1)</p> |

- 방호벽에 발생한 균열 및 보수부 재균열, 백태 등의 손상은 시공초기 건조수축 및 우수 유입 등의 시공적·환경적 원인에 의해 발생한 손상으로 판단되며, 내구성 및 미관성 확보를 위한 보수가 필요하다.
- 방음터널에 발생한 손상에 대해서 사용성 및 기능성 확보를 위해 정비가 필요하다.

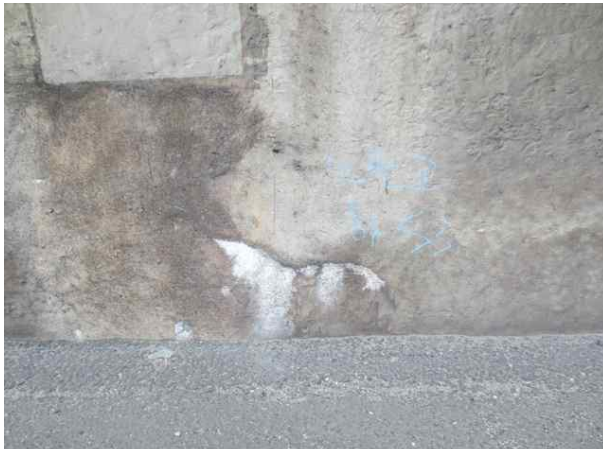
| <p>백태(S3)</p> | <p>폭 0.2mm 수평균열(S3)</p> |

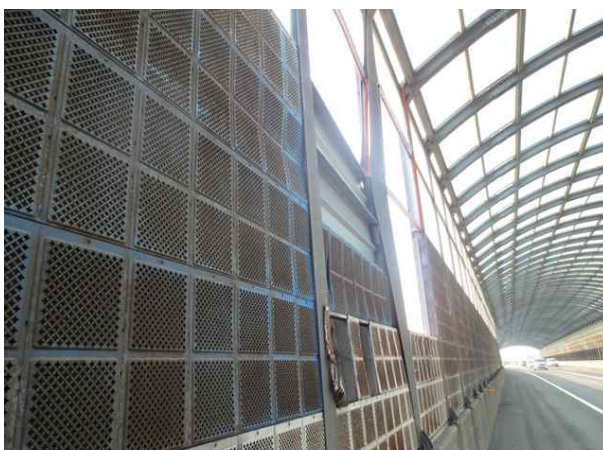
| <p>방음판넬 파손(S4)</p> | <p>망상균열(S4)</p> |
