## 제 4장 시설물의 상태평가

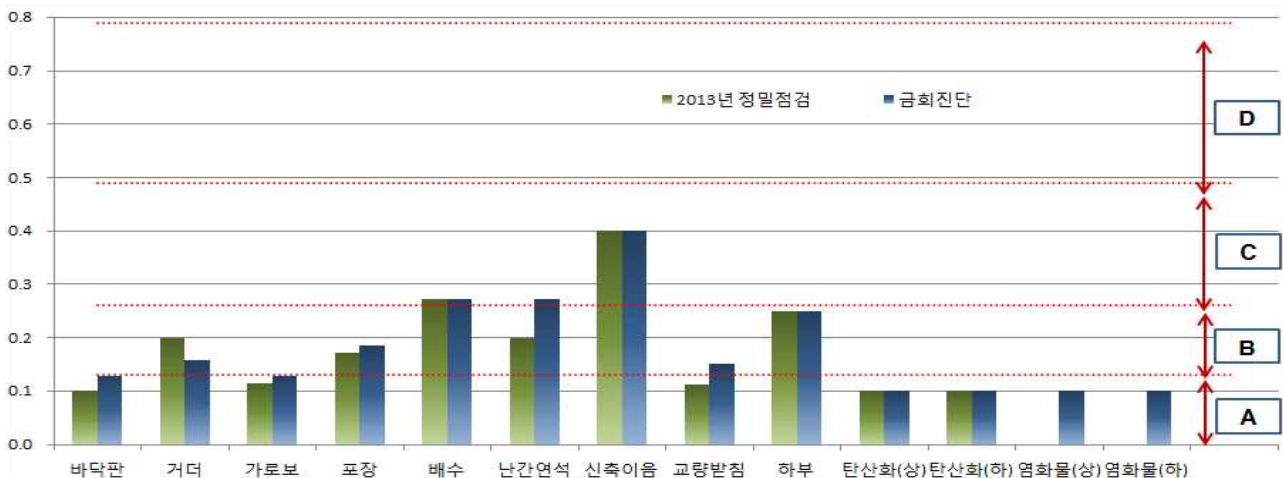
【그림 4.3.1】 기 점검 결과와의 부재별 상태평가 결과 비교(대구)

- 상태평가 결과, 상태기준은 “B”로 평가되었으며, 2013년 정밀점검 이후 국부적으로 보수를 실시하였으며, 공용기간 경과에 따른 일부 손상이 추가적으로 조사되었으나, 구조적인 손상의 발생은 없는 것으로 조사되었다.
- 공용기간 경과에 따른 일부 손상이 추가적으로 발생(바닥판, 가로보/세로보, 교면포장, 난간 및 연석, 교량받침)하여 환산결함도 점수가 0.191 ⇨ 0.194로 증가한 것으로 분석되었다.

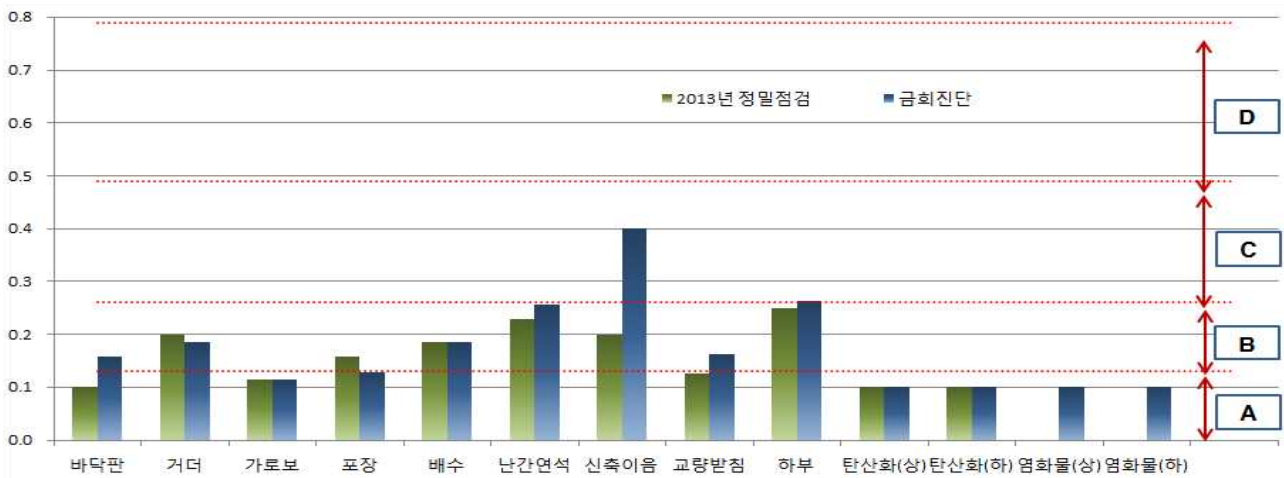
【그림 4.3.2】 기 점검 결과와의 부재별 상태평가 결과 비교(부산)

- 상태평가 결과, 상태기준은 “B”로 평가되었으며, 2013년 정밀점검 이후 국부적으로 보수를 실시하였으며, 공용기간 경과에 따른 일부 손상이 추가적으로 조사되었으나, 구조적인 손상의 발생은 없는 것으로 조사되었다.
- 공용기간 경과에 따른 일부 손상이 추가적으로 발생(바닥판, 난간 및 연석, 신축이음, 교량받침, 하부구조)하여 환산결함도 점수가 0.171 ⇨ 0.201로 증가한 것으로 분석되었다.
