# 목 차

# 1. 위치도 및 교량전경

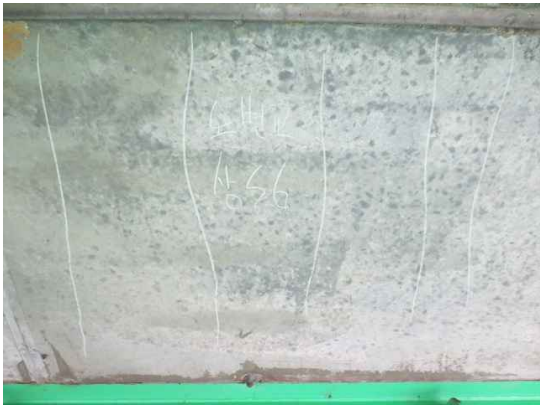
| 내 용 | 전경 | 내 용 | 횡균열(0.2mm, S6) |

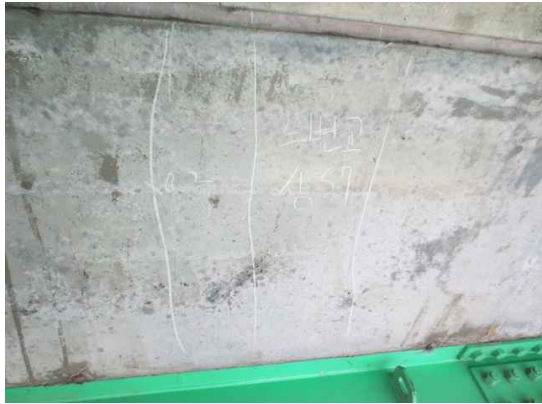
| 내 용 | 횡균열(0.2mm, S7) | 내 용 | |

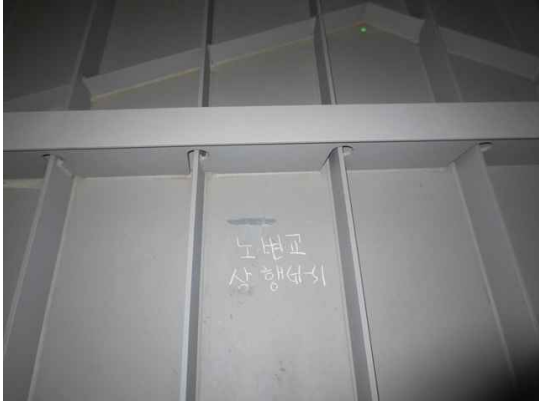
| 내 용 | 하부플랜지 도장손상(S1G1) | 내 용 | 상부플랜지 도장손상(S2G1) |

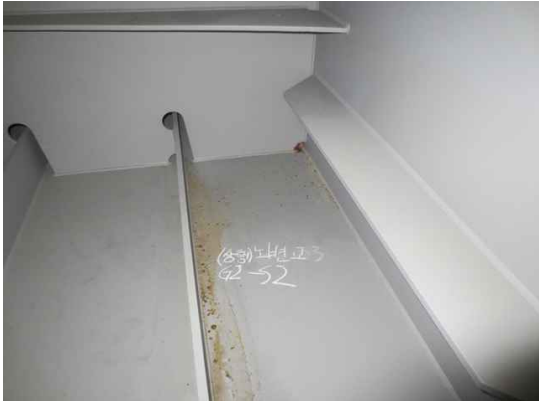
| 내 용 | 하부플랜지 녹발생(S2G2) | 내 용 | 복부 도장손상(S3G2) |

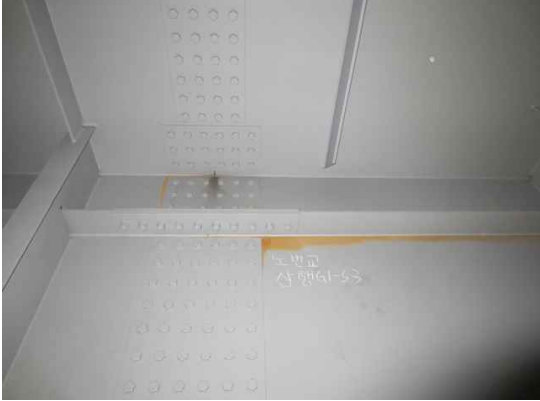
| 내 용 | 하부플랜지 누수흔적(S3G1) | 내 용 | 하부플랜지 누수흔적(S4G1) |

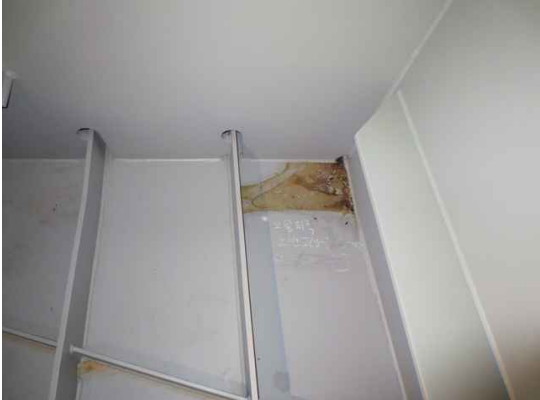
| 내 용 | 하부플랜지 이물질퇴적(S4G2) | 내 용 | 하부플랜지 누수흔적(S5G1) |

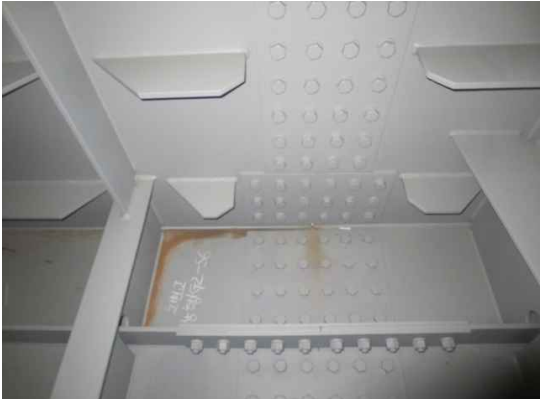
| 내 용 | 하부플랜지 누수흔적(S6G2) | 내 용 | |

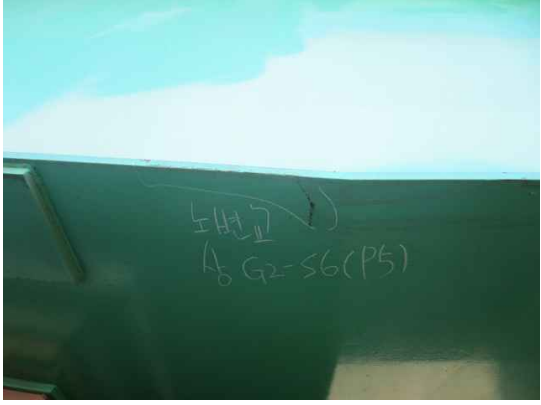
| 내 용 | 전경 | 내 용 | 하부플랜지 도장손상(S6G2) |

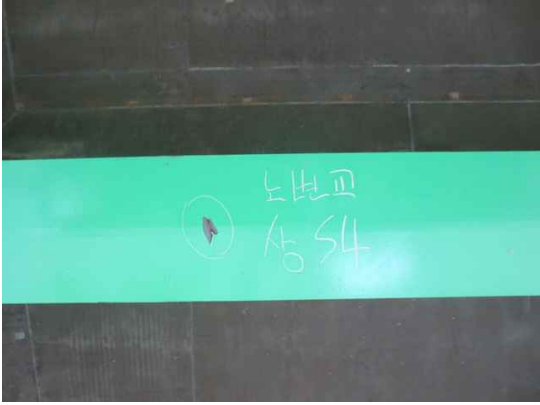
| 내 용 | 세로보 도장손상(S4) | 내 용 | 세로보 도장손상(S6) |

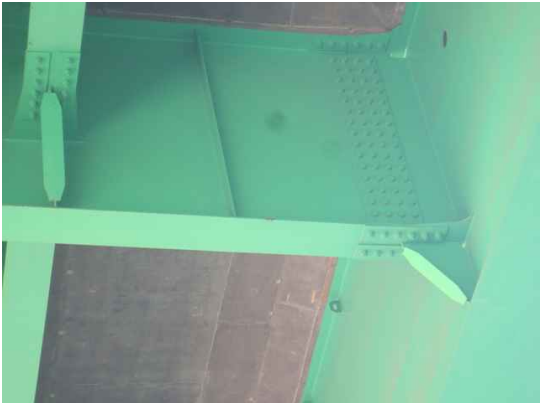
| 내 용 | 가로보 도장손상(S6) | 내 용 | |

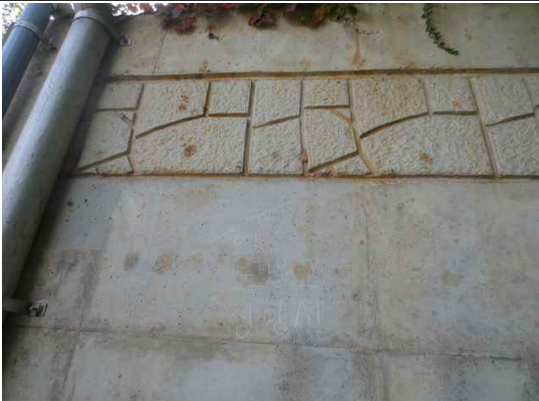
| 내 용 | 벽체 사방향 균열(0.1mm, A1) | 내 용 | 벽체 수직균열(0.2mm, A2) |

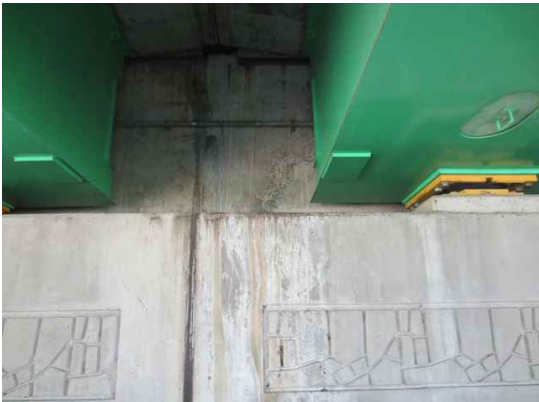
| 내 용 | 벽체 누수흔적(A2) | 내 용 | 점검로 계단하부 지반침하 및 토사유실 (A2) |

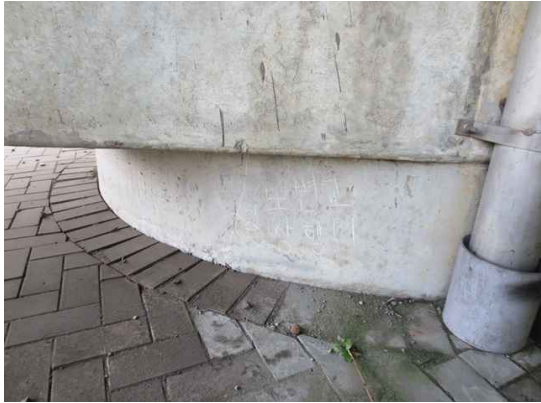
| 내 용 | 기둥부 전경(P1) | 내 용 | 기둥부 수직균열(0.1mm, P1) |

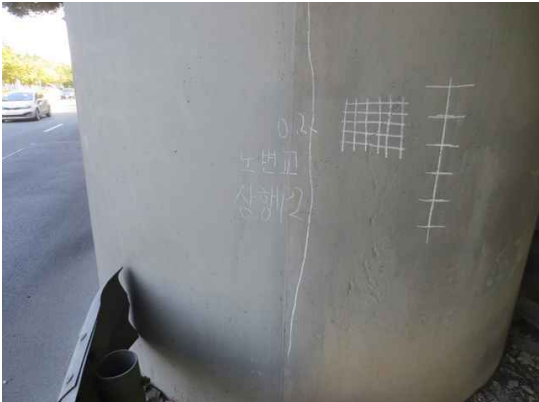
| 내 용 | 기둥부 수직균열(0.2mm, P2) | 내 용 | 기둥부 콘크리트 파손(P2) |

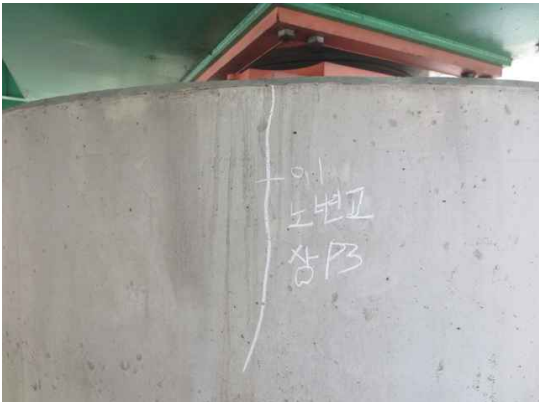
| 내 용 | 기둥부 수직균열(0.1mm, P3) | 내 용 | 상면 콘크리트 파손(P3) |

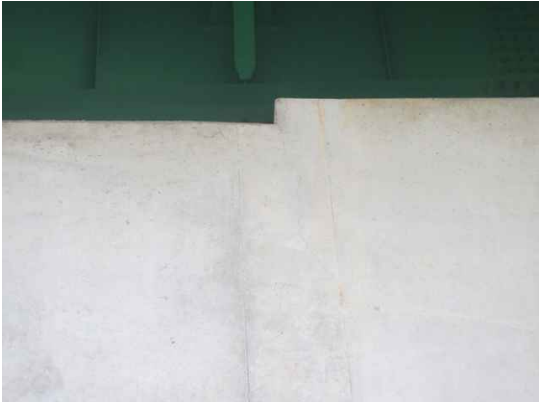
| 내 용 | 코핑부 수직균열(0.3mm, P4) | 내 용 | 기둥부 수직균열(0.2mm, P5) |

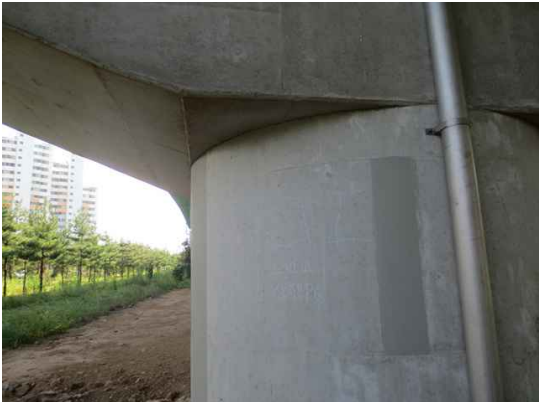
| 내 용 | 기둥부 망상균열(P6) | 내 용 | 코핑부 누수흔적(P6) |

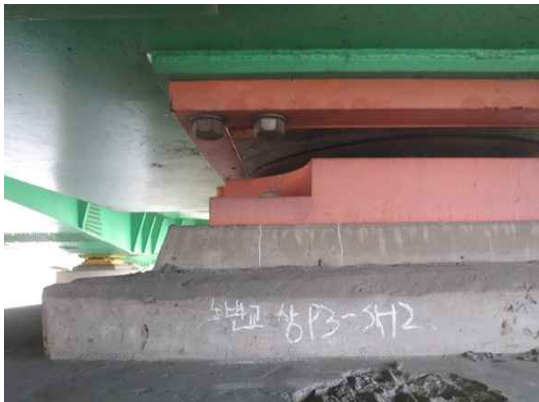
| 내 용 | 몰탈 균열(0.1mm, P3) | 내 용 | 몰탈 균열(0.2mm, P4) |

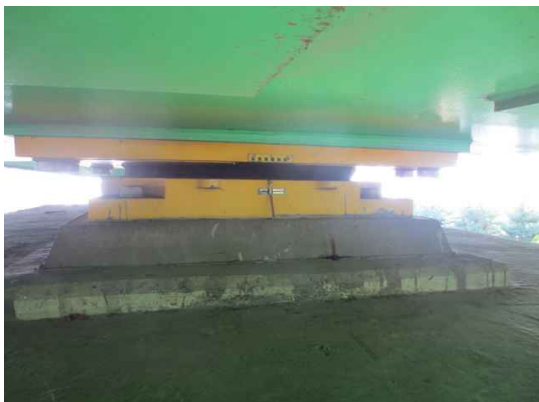
| 내 용 | 이동량 지시계 불량(P5) | 내 용 | |

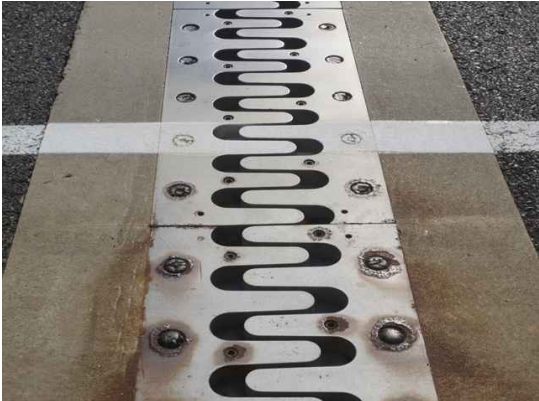
| 내 용 | 후타재 균열(0.1mm, J1) | 내 용 | 후타재 이격(J1) |

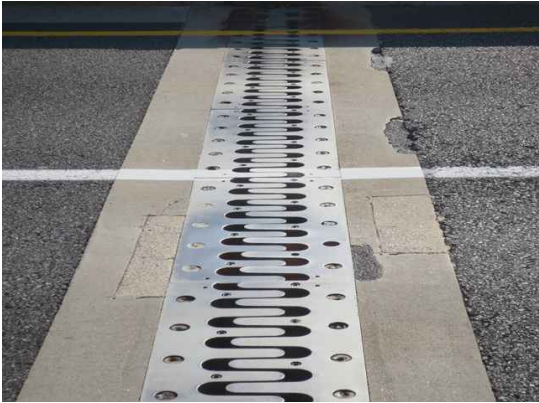
| 내 용 | 후타재 파손(JI) | 내 용 | 본체 볼트탈락(J) |

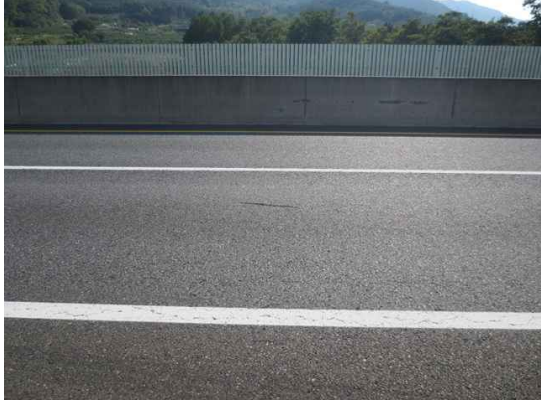
| 내 용 | 포장면 전경 | 내 용 | 포장면 아스콘 패임(S1) |

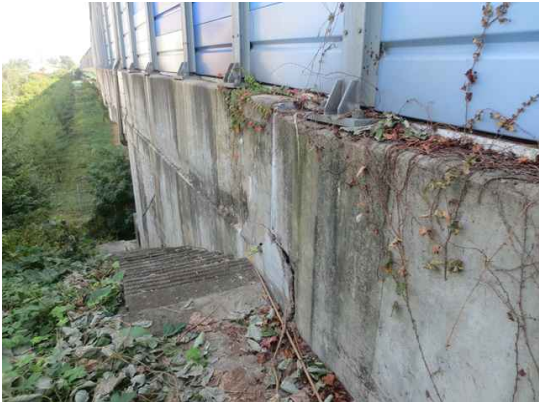
| 내 용 | 난간 외측 파손(A2) | 내 용 | 중분대 수직 균열(0.2mm, S2) |

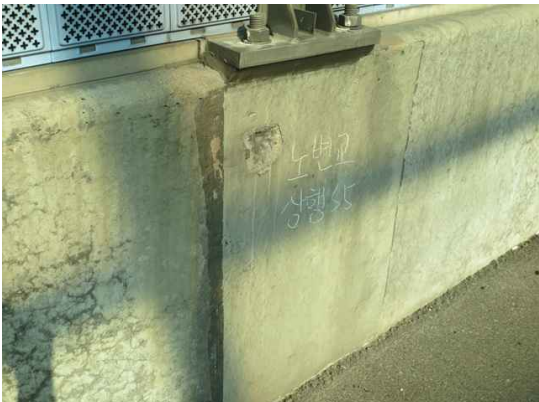
| 내 용 | 난간 파손(S5) | 내 용 | 난간 백태(S6) |

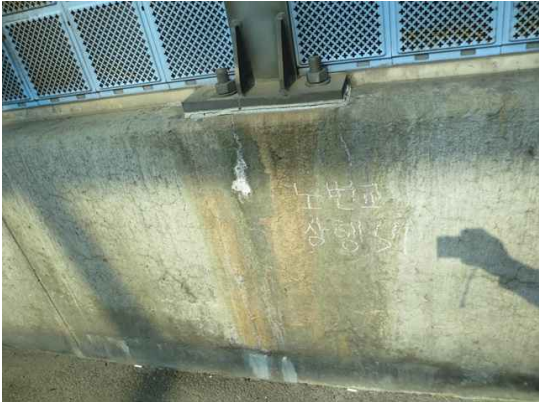
| 내 용 | 난간 백태(S7) | 내 용 | 난간 접속부 단차(A2) |
