## 제 4장 시설물의 상태평가

### 4.3.1 대구방향

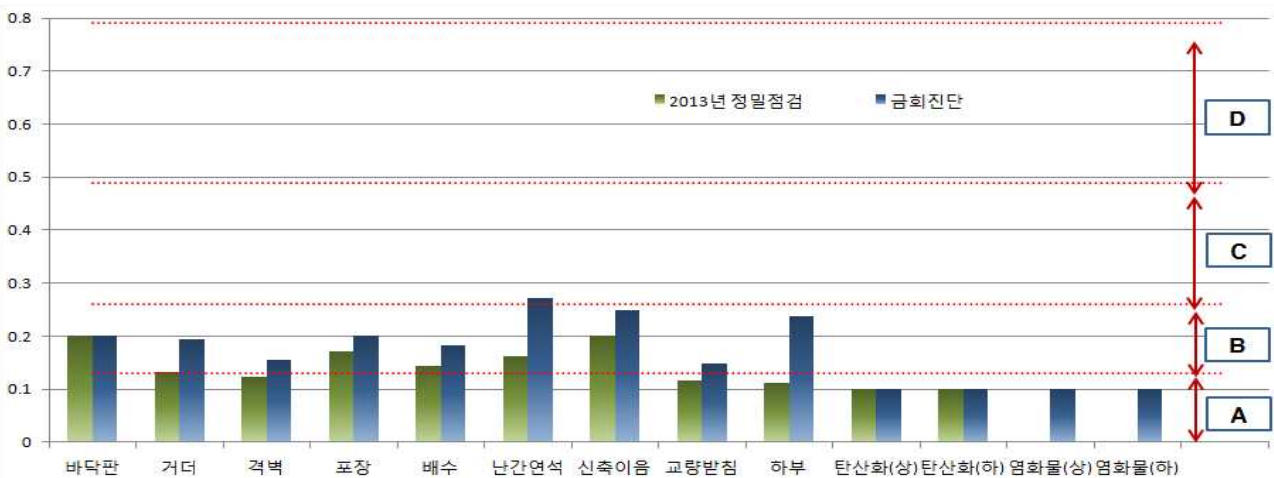
【그림 4.3.1】 기 점검 결과와의 부재별 상태평가 결과 비교(대구)

- 상태평가 결과, 상태기준은 “B”로 평가되었으며, 2013년 정밀점검 이후 국부적으로 보수를 실시하였으며, 공용기간 경과에 따른 일부 손상이 추가적으로 조사되었으나, 구조적인 손상의 발생은 없는 것으로 조사되었다.
- 공용기간 경과에 따른 일부 손상이 추가적으로 발생(거더, 격벽, 교면포장, 배수시설, 난간 및 연석, 신축이음, 교량받침, 하부구조)하여 환산결합도 점수가 0.149 ⇨ 0.199로 증가한 것으로 분석되었다.

| 구 분 | | ‘13 점검 | | 금회 진단 | | 가중치 변화요인 |
|---|---|---|---|---|---|---|
| | PSC 박스 거더 | b | 0.133 | b | 0.194 | · 균열, 박락, 백태 증가 |
| 2차부재 | 격벽 | a | 0.122 | b | 0.156 | · 균열 증가 |
| 기타부재 | 포장 | b | 0.172 | b | 0.200 | · 포장손상 증가 |
| | 난간, 연석 | b | 0.161 | c | 0.272 | · 균열 증가, 굽힘, 들뜸 발생 |
| | 신축이음 | b | 0.200 | b | 0.250 | · 균열 증가 |
| 받침 | 교량받침 | b | 0.116 | b | 0.147 | · 도장손상 발생 |
| 하부구조 | 하부 | b | 0.111 | b | 0.237 | · 균열 증가, 박리 발생 |

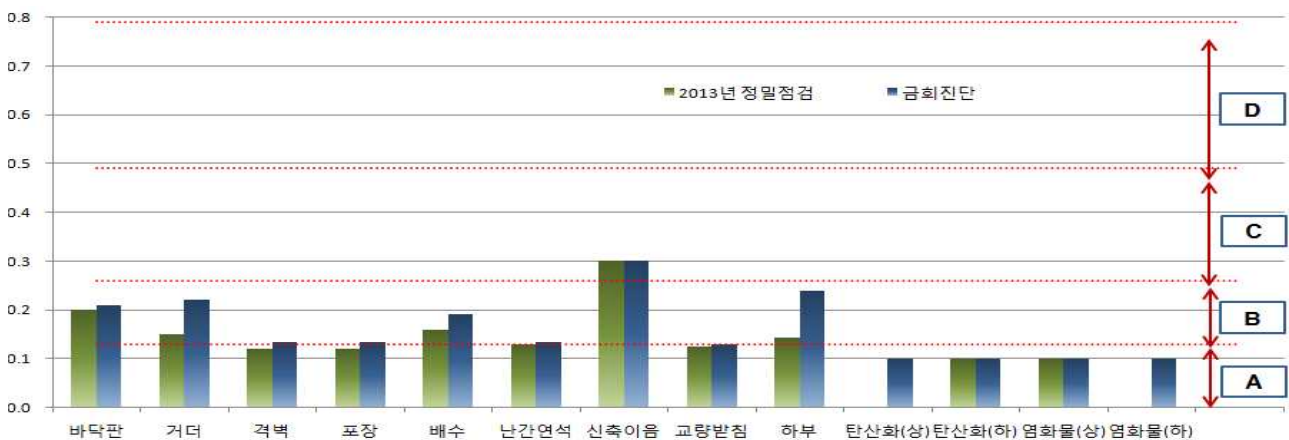
【그림 4.3.2】 기 점검 결과와의 부재별 상태평가 결과 비교(부산)

- 상태평가 결과, 상태기준은 “B”로 평가되었으며, 2013년 정밀점검 이후 국부적으로 보수를 실시하였으며, 공용기간 경과에 따른 일부 손상이 추가적으로 조사되었으나, 구조적인 손상의 발생은 없는 것으로 조사되었다.
- 공용기간 경과에 따른 일부 손상이 추가적으로 발생(바닥판, 거더, 격벽, 교면포장, 배수시설, 난간 및 연석, 교량받침, 하부구조)하여 환산결합도 점수가 0.163 ⇨ 0.201로 증가한 것으로 분석되었다.

| 구 분 | | ‘13 점검 | | 금회 진단 | | 가중치 변화요인 |
|---|---|---|---|---|---|---|
| 상부구조 | 바닥판 | b | 0.200 | b | 0.210 | · 균열 증가 |
| | PSC 박스 거더 | b | 0.150 | b | 0.220 | · 균열 증가 |
| 2차부재 | 격벽 | a | 0.120 | b | 0.135 | · 균열 증가 |
| 기타부재 | 포장 | a | 0.120 | b | 0.135 | · 포장손상 증가 |
| | 난간, 연석 | b | 0.130 | b | 0.135 | · 균열 증가 |
| 받침 | 교량받침 | a | 0.124 | a | 0.129 | · 본체 부식 발생 |
| 하부구조 | 하부 | b | 0.143 | b | 0.238 | · 박리 발생, 균열, 파손 증가 |
