## 제 4장 시설물의 상태평가

### 4.3.1 대구방향

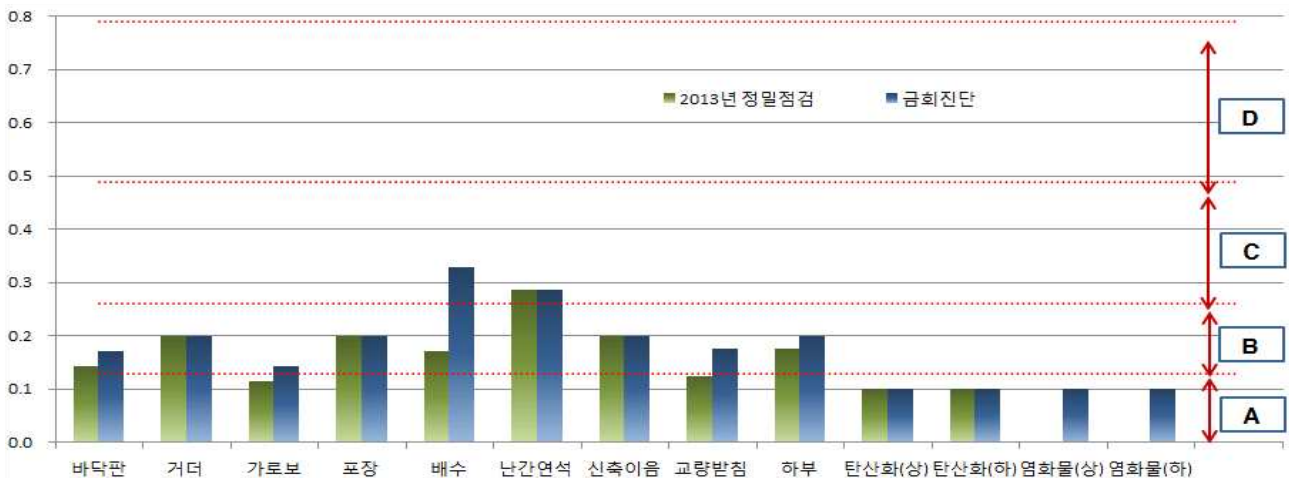
【그림 4.3.1】 기 점검 결과와의 부재별 상태평가 결과 비교(대구)

- 상태평가 결과, 상태기준은 “B”로 평가되었으며, 2013년 정밀점검 이후 국부적으로 보수를 실시하였으며, 공용기간 경과에 따른 일부 손상이 추가적으로 조사되었으나, 구조적인 손상의 발생은 없는 것으로 조사되었다.
- 공용기간 경과에 따른 일부 손상이 추가적으로 발생(바닥판, 가로보/세로보, 배수시설, 교량받침, 하부구조)하여 환산결합도 점수가 0.168 ⇨ 0.188로 증가한 것으로 분석되었다.

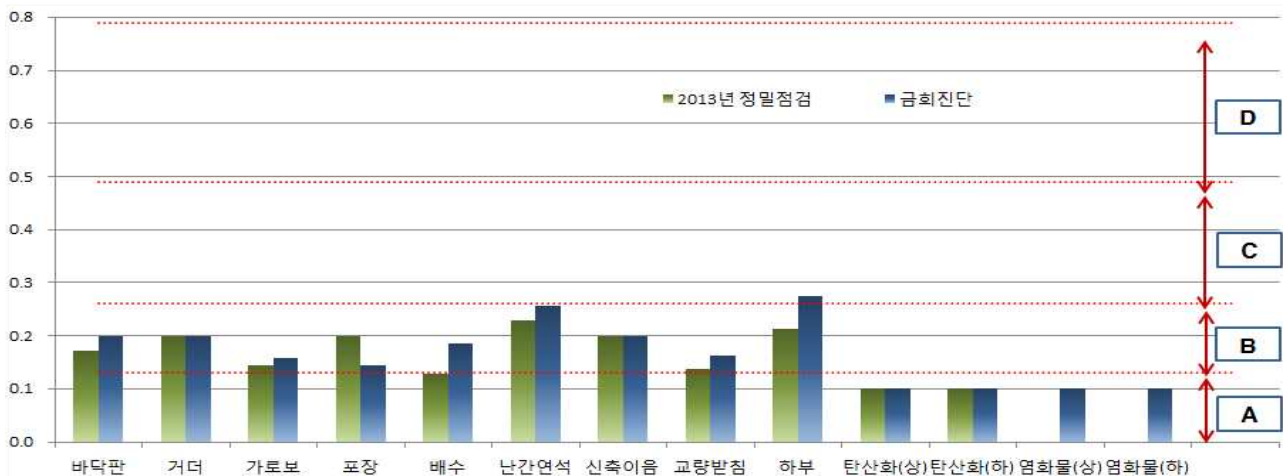
【그림 4.3.2】 기 점검 결과와의 부재별 상태평가 결과 비교(부산)

- 상태평가 결과, 상태기준은 “B”로 평가되었으며, 2013년 정밀점검 이후 국부적으로 보수를 실시하였으며, 공용기간 경과에 따른 일부 손상이 추가적으로 조사되었으나, 구조적인 손상의 발생은 없는 것으로 조사되었다.
- 공용기간 경과에 따른 일부 손상이 추가적으로 발생(바닥판, 가로보/세로보, 배수시설, 교량받침, 하부구조)하여 환산결합도 점수가 0.182 ⇨ 0.199로 증가한 것으로 분석되었다.
