삼성1교(경북 경산시 남천면)는 2006년에 준공된 길이 385m의 교량이다.

삼성1교 전경 및 조사대상 교각

## 촬영 결과

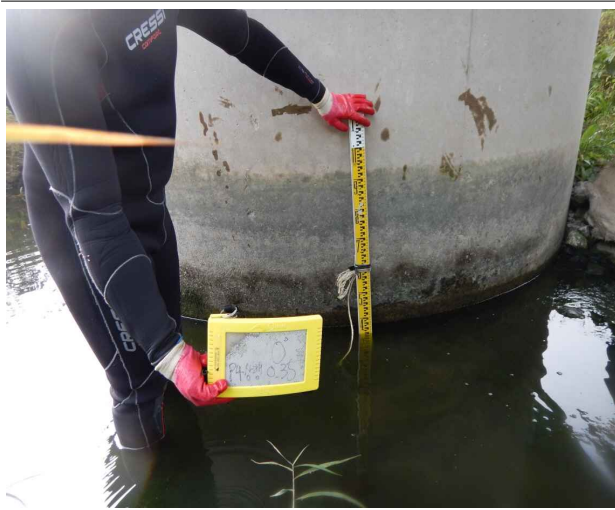
P4상행 0° 면(수심0.35m), 표면상태 양호

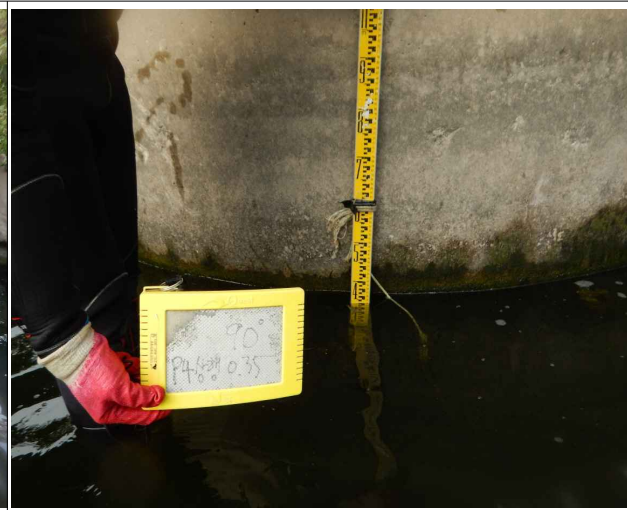
P4상행 90° 면(수심0.35m), 표면상태 양호

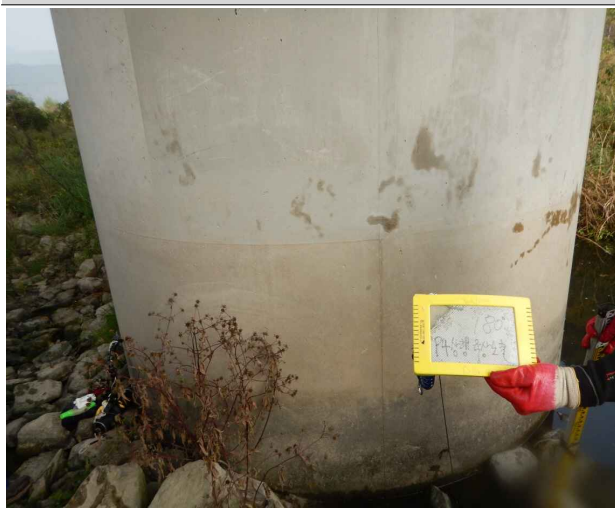
P4상행 180° 면(육상노출), 표면상태 양호

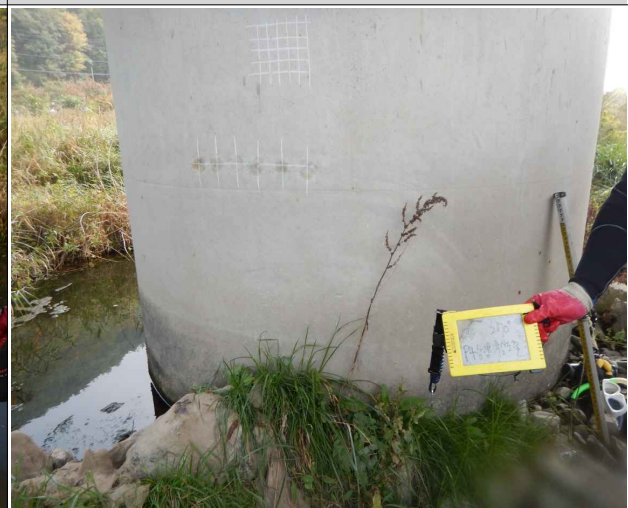
P4상행 270° 면(육상노출), 표면상태 양호

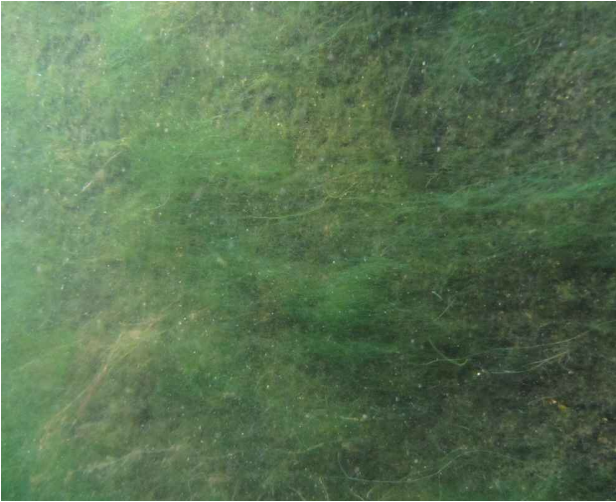
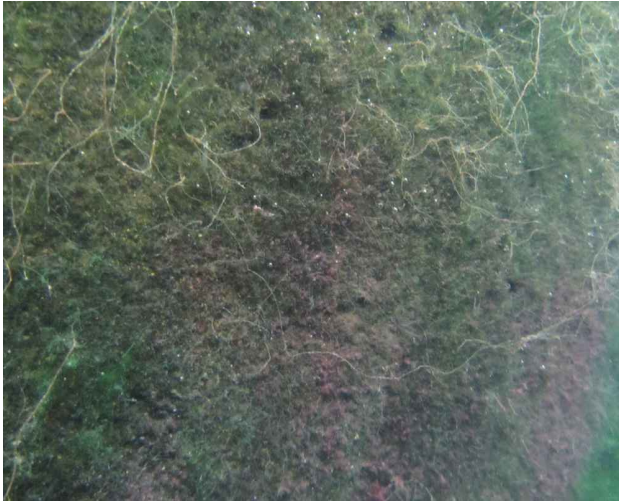
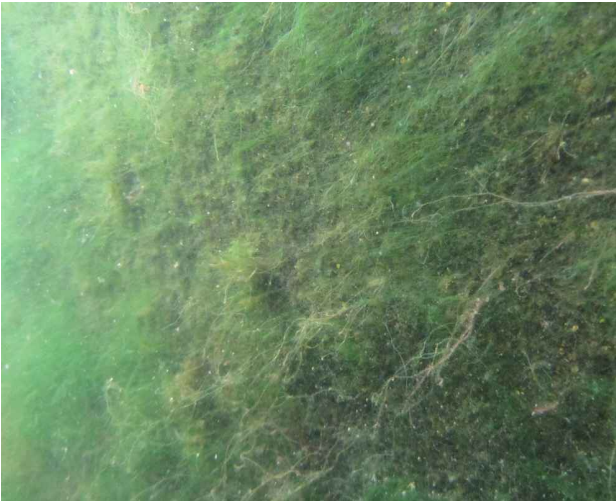
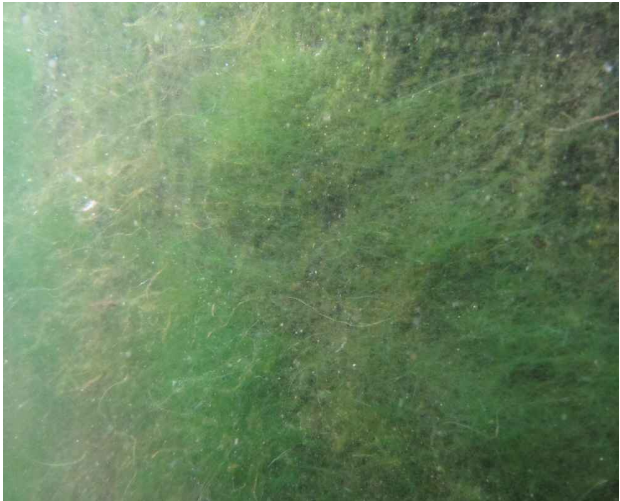
② P4상행 교각 수중부 외관조사

| P4상행 교각 수중부, 표면상태 양호 | P4상행 교각 수중부, 표면상태 양호 |

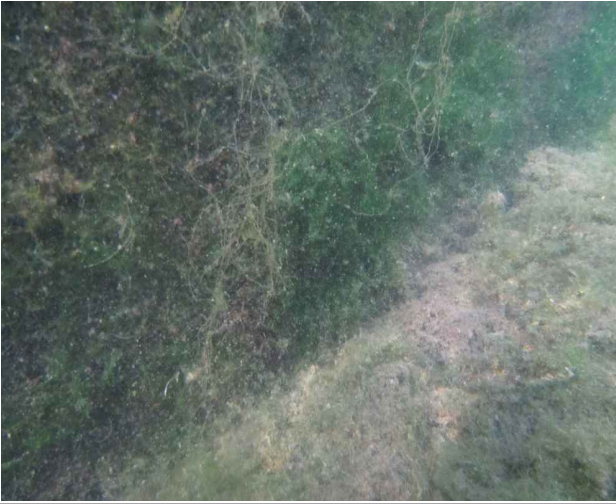
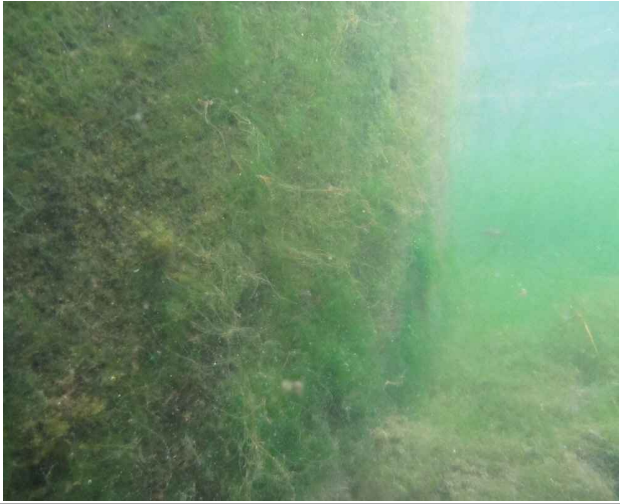
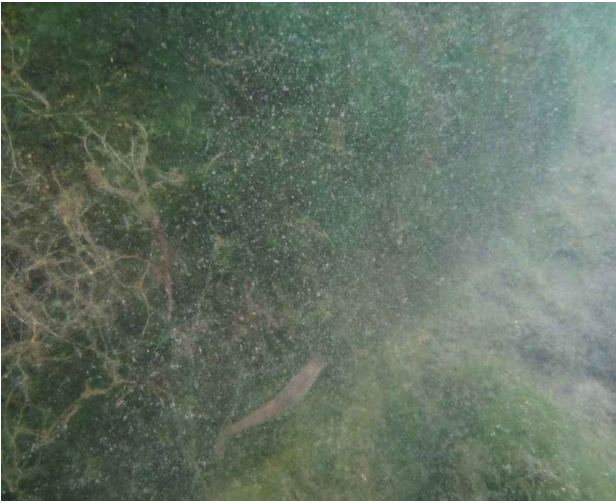
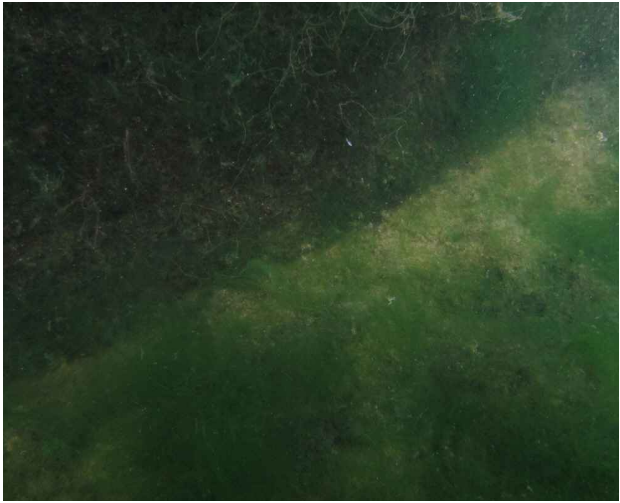
③ P4상행 교각 기초저면 상태조사

| P4상행 교각 기초저면, 상태 양호 | P4상행 교각 기초저면, 상태 양호 |

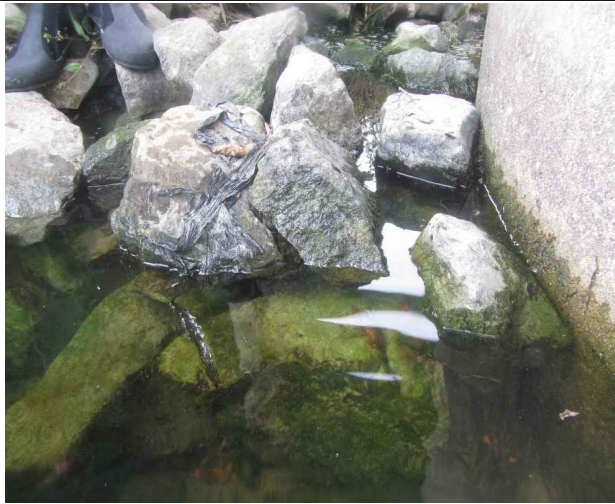
P4상행 교각 보호사석, 상태 양호

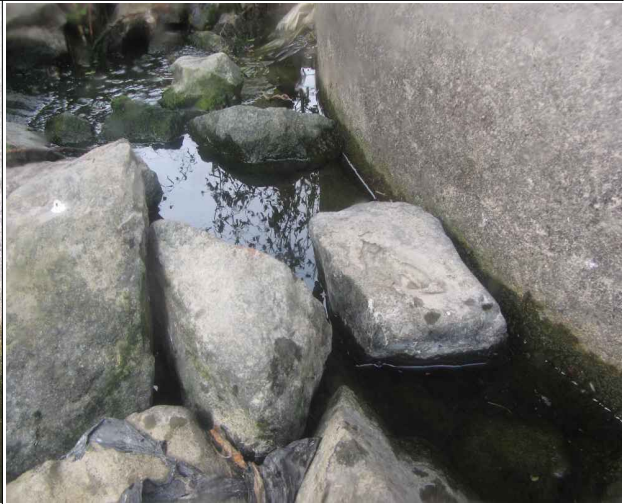
P4상행 교각 보호사석, 상태 양호

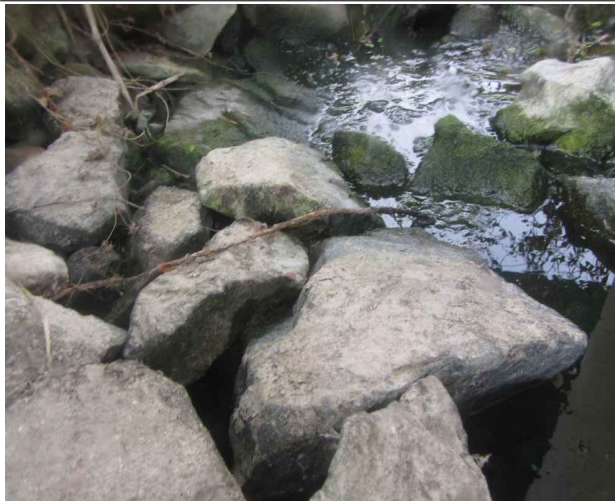
P4상행 교각 보호사석, 상태 양호

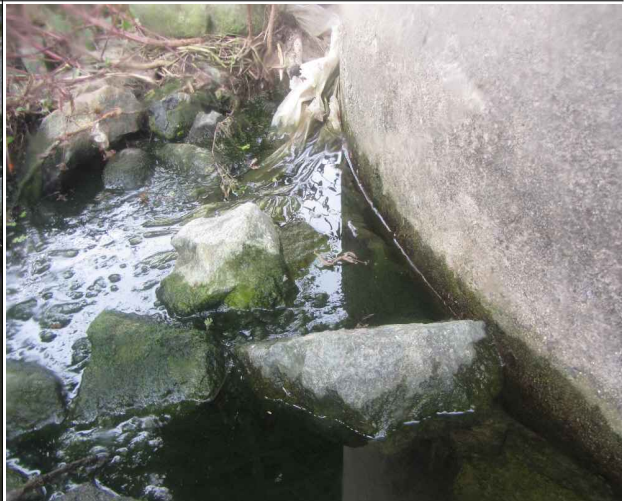
P4상행 교각 보호사석, 상태 양호

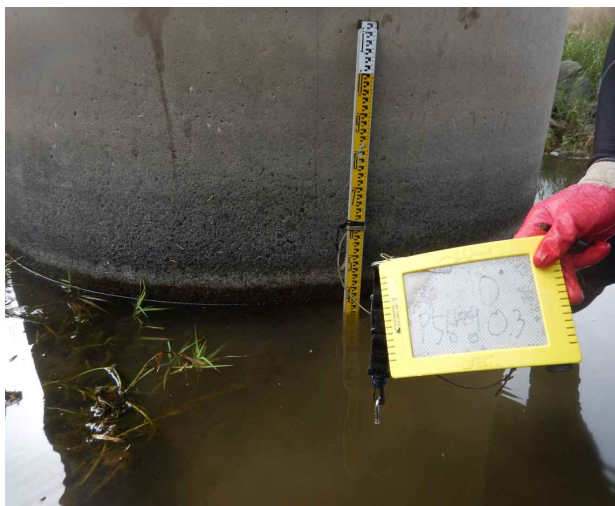
P5상행 0° 면(수심0.30m), 표면상태 양호

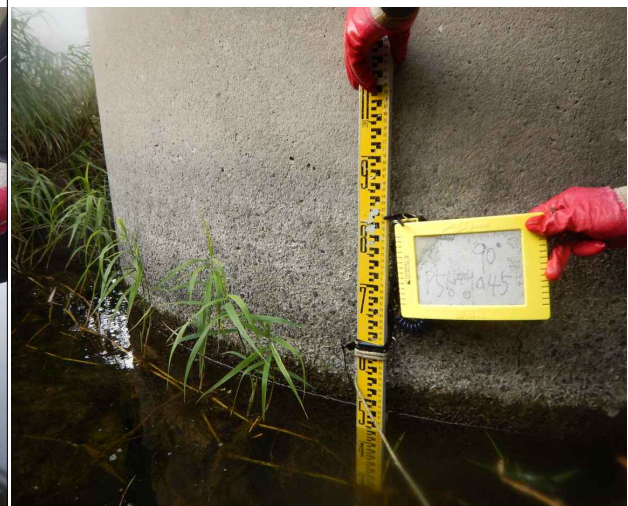
P5상행 90° 면(수심0.45m), 표면상태 양호

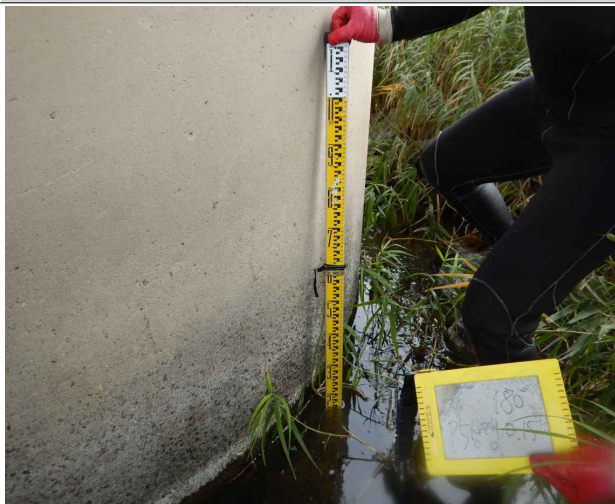
P5상행 180° 면(수심0.15m), 표면상태 양호

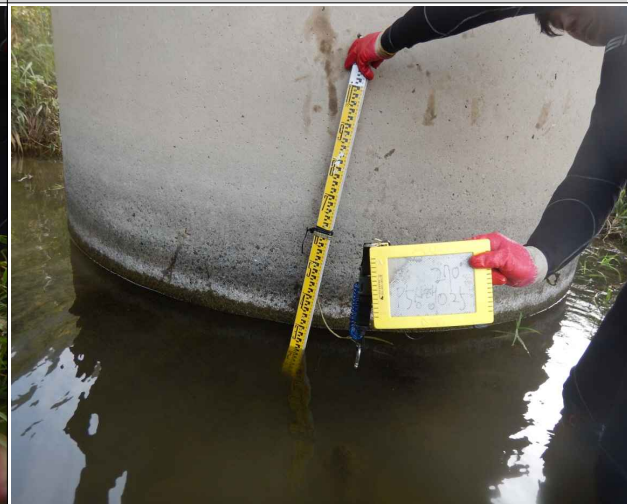
P5상행 270° 면(수심0.25m), 표면상태 양호

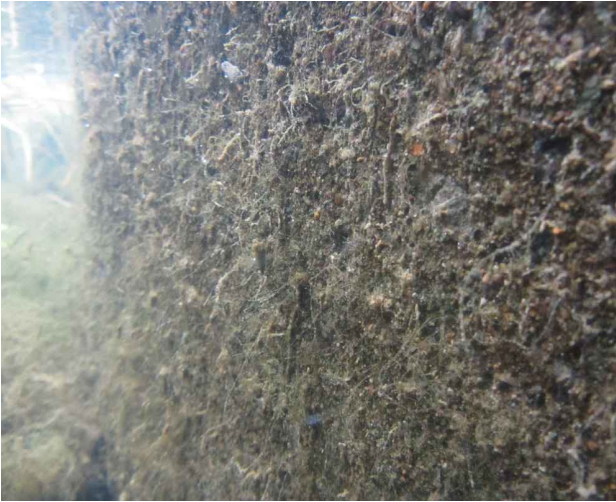
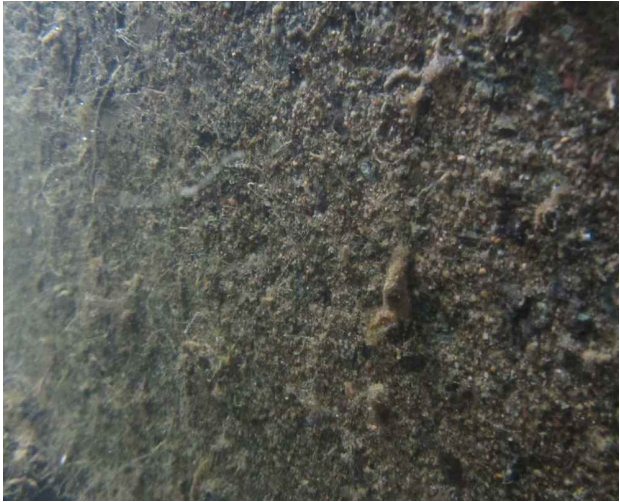
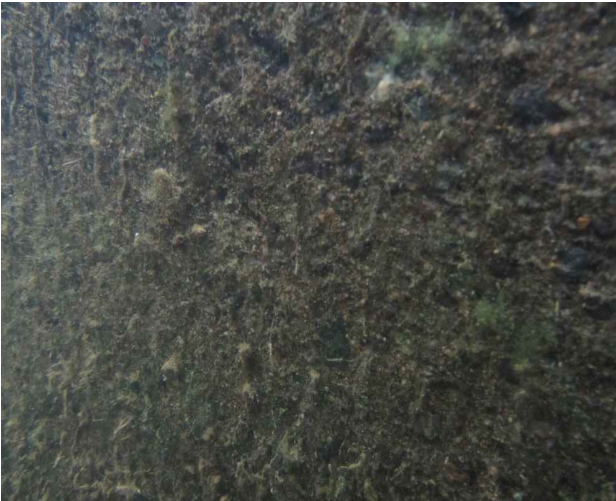
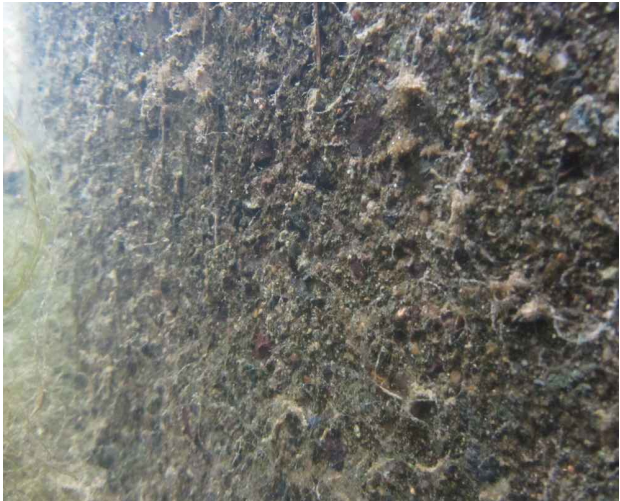
⑥ P5상행 교각 수중부 외관조사

| P5상행 교각 수중부, 표면상태 양호 | P5상행 교각 수중부, 표면상태 양호 |

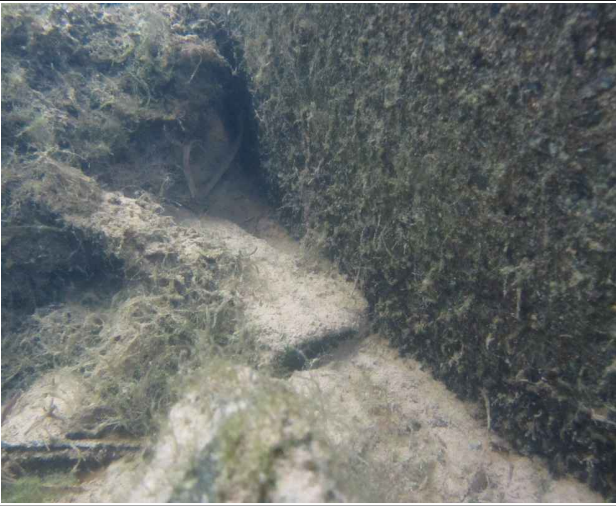
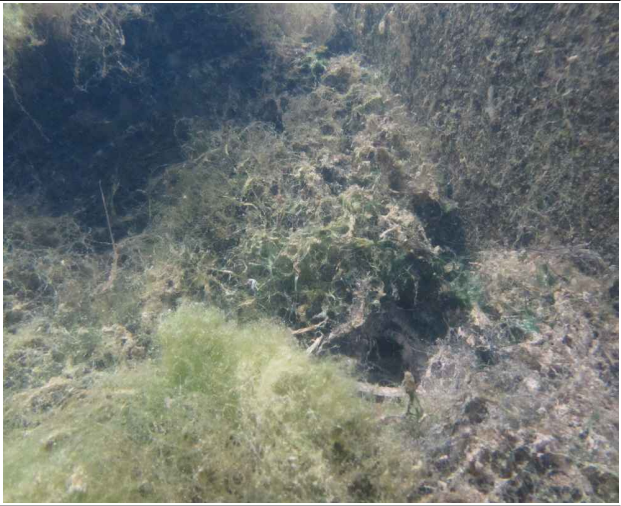
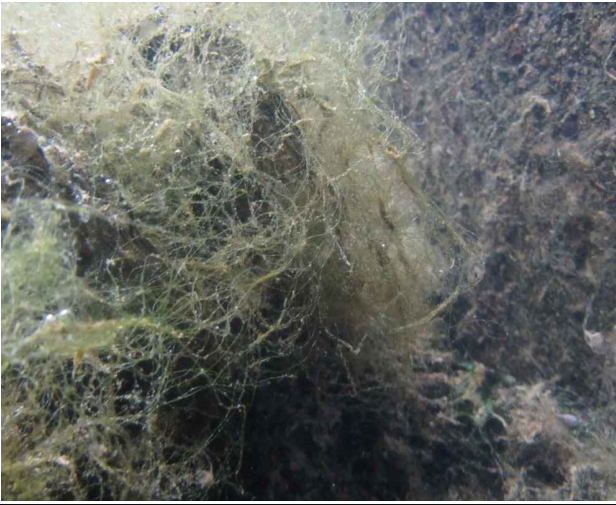
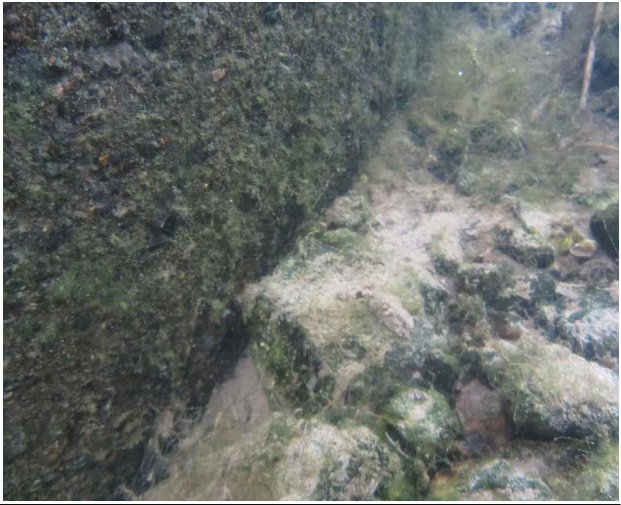
⑦ P5상행 교각 기초저면 상태조사

| P5상행 교각 기초저면, 상태 양호 | P5상행 교각 기초저면, 상태 양호 |

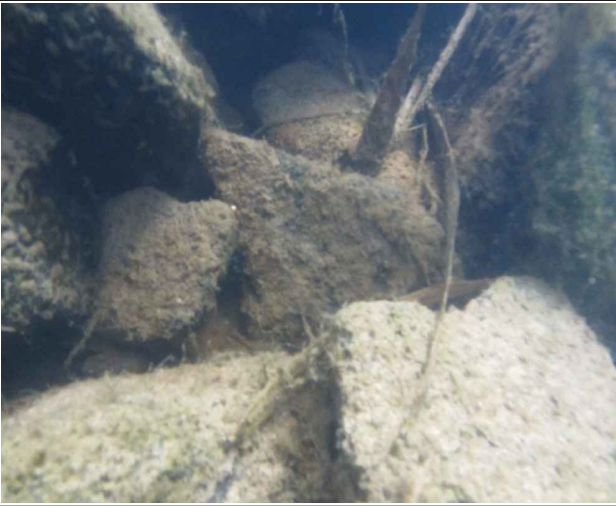
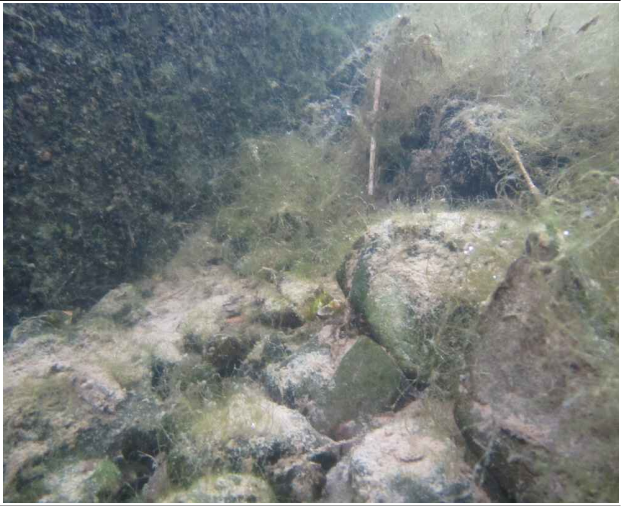
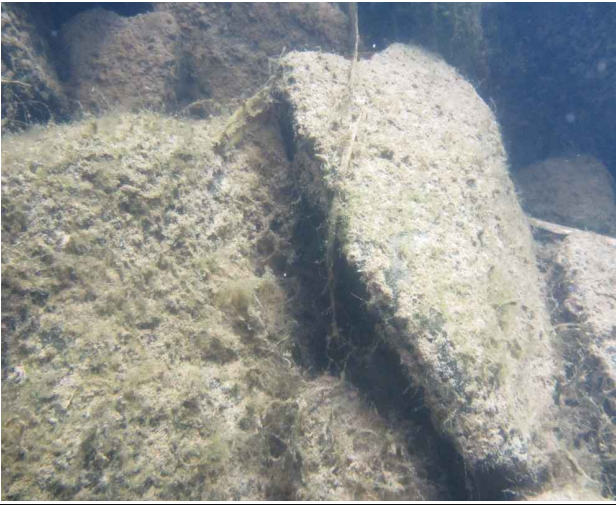
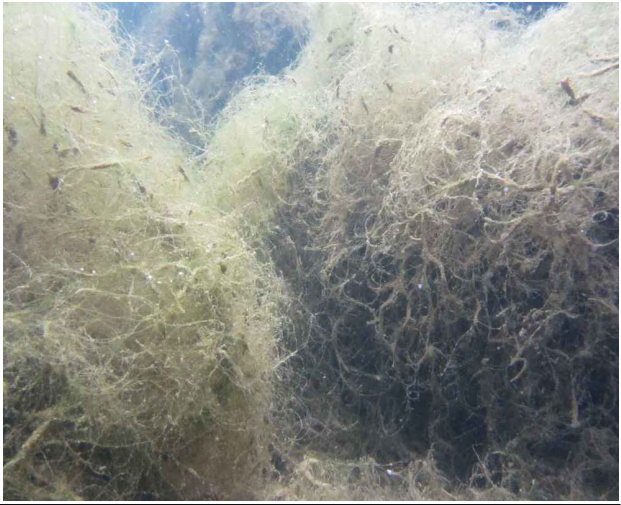
⑧ P5상행 교각 보호사석 상태조사

| P5상행 교각 보호사석, 상태 양호 | P5상행 교각 보호사석, 상태 양호 |

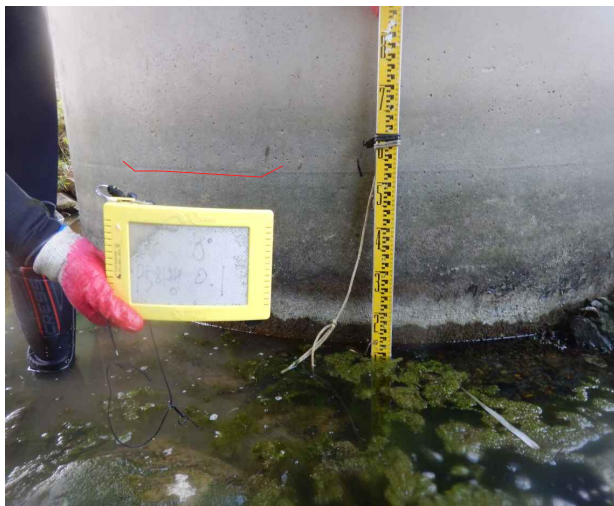
P5하행 0° 면(수심0.10m), 표면상태 양호

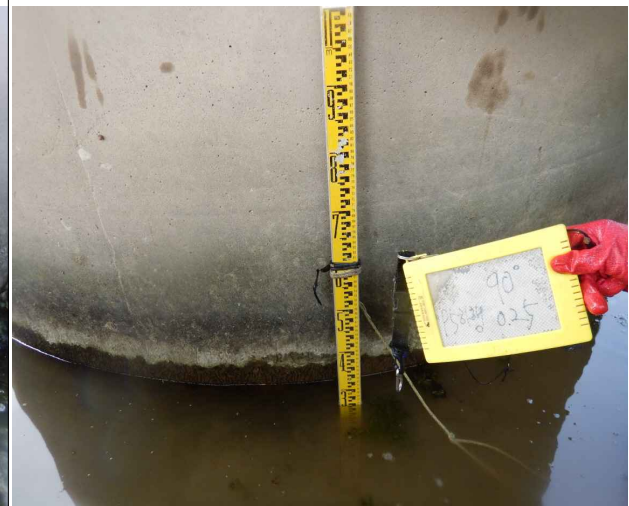
P5하행 90° 면(수심0.25m), 표면상태 양호

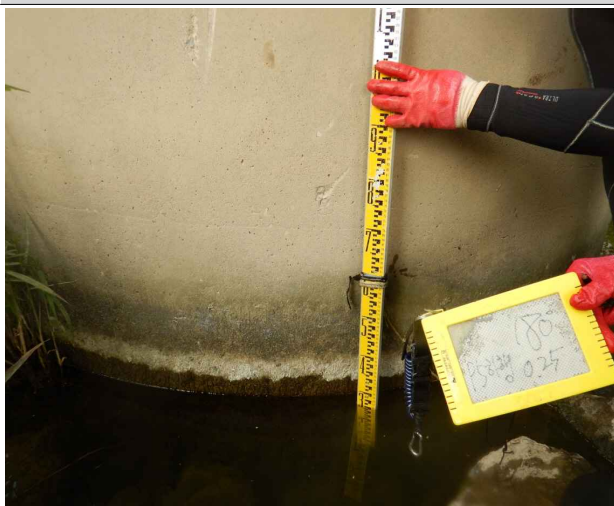
P5하행 180° 면(수심0.25m), 표면상태 양호

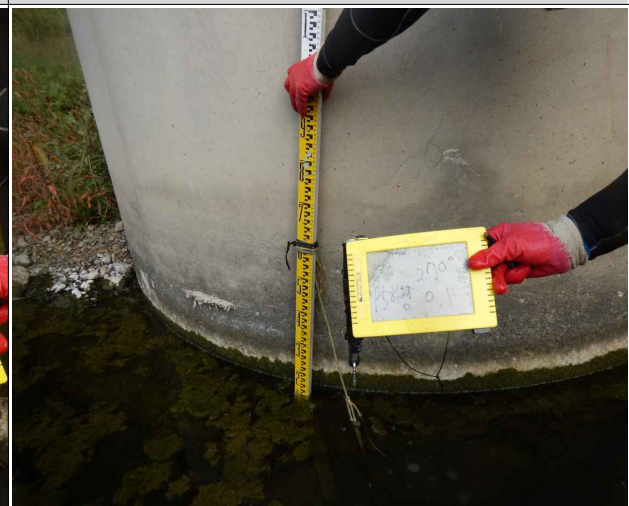
P5하행 270° 면(수심0.10m), 표면상태 양호

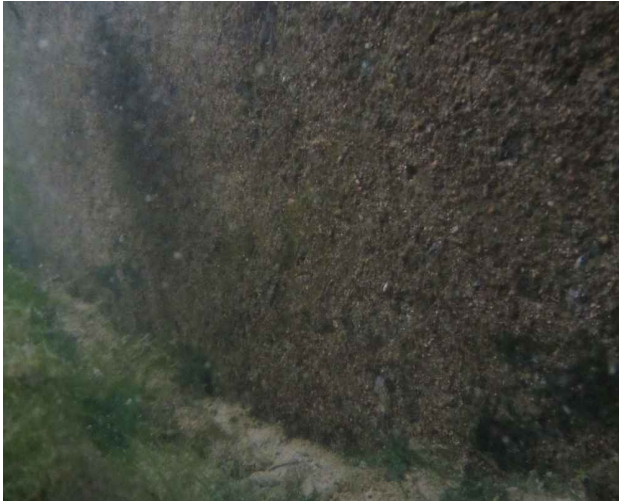
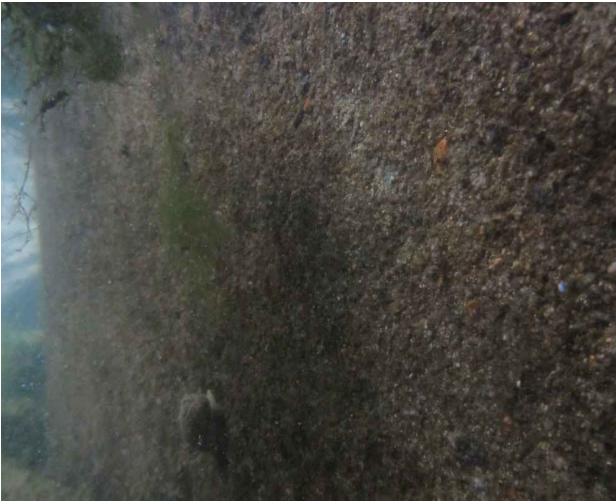
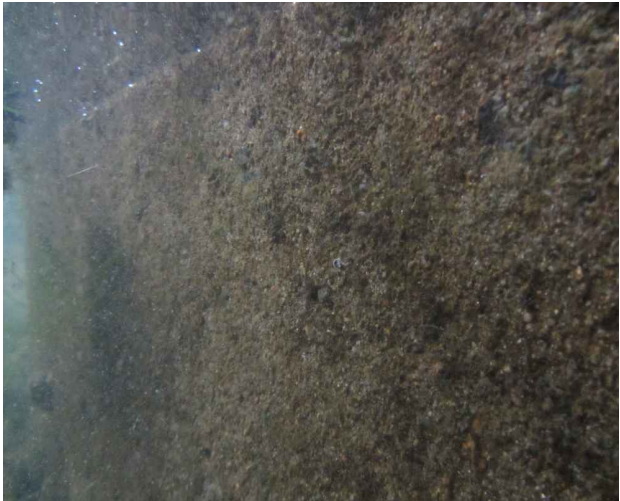
⑥ P5하행 교각 수중부 외관조사

| P5하행 교각 수중부, 표면상태 양호 | P5하행 교각 수중부, 표면상태 양호 |

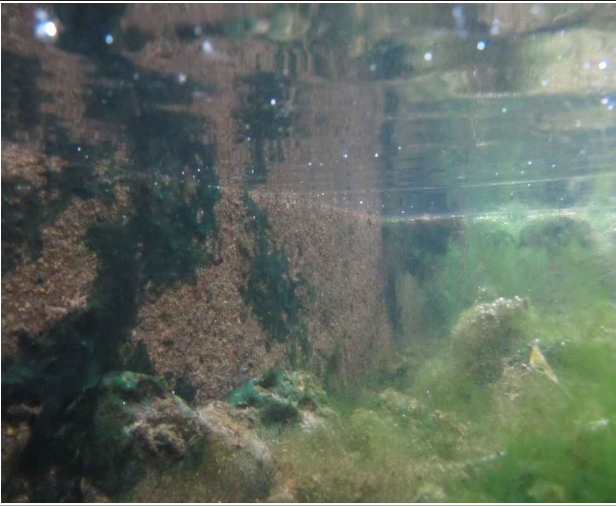
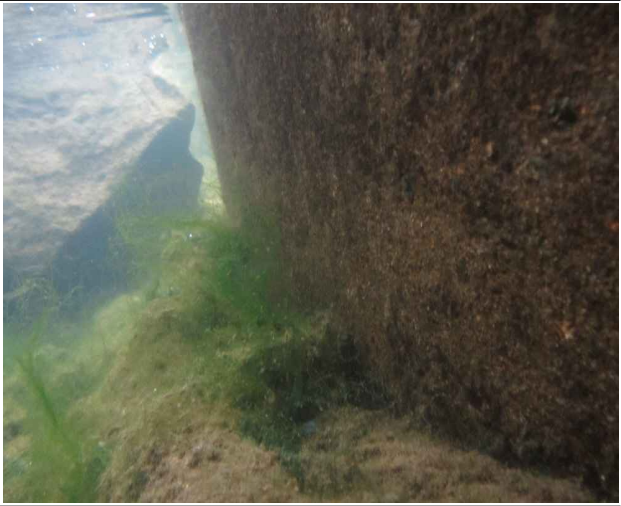
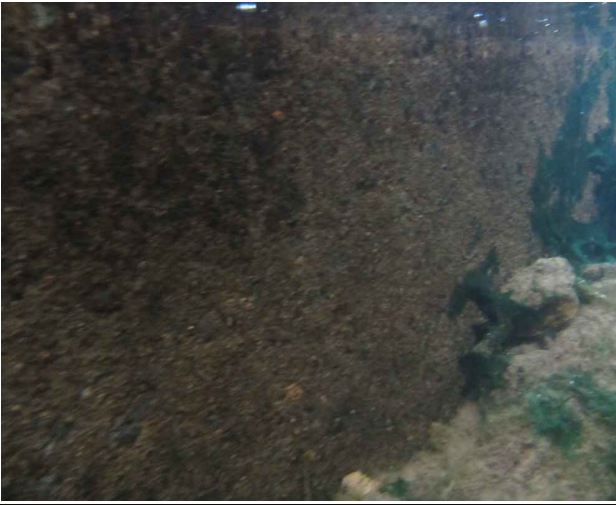
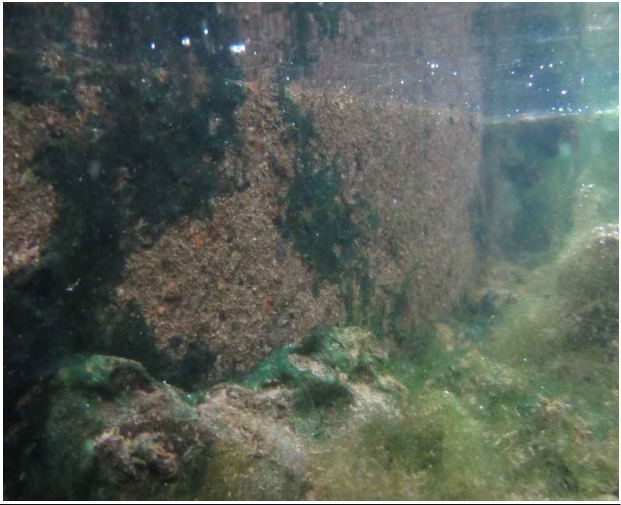
⑦ P5하행 교각 기초저면 상태조사

| P5하행 교각 기초저면, 상태 양호 | P5하행 교각 기초저면, 상태 양호 |

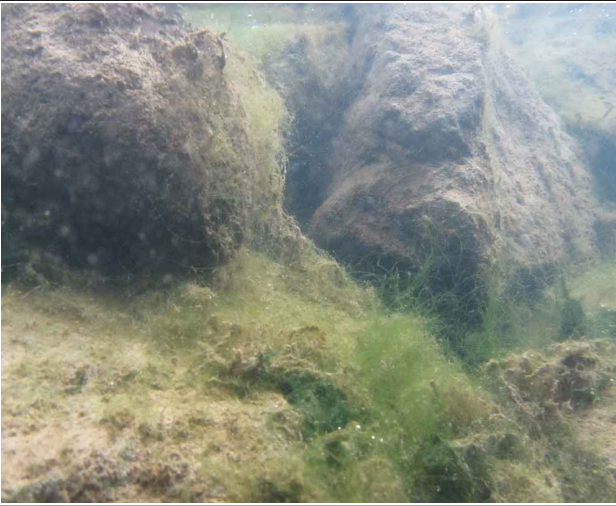
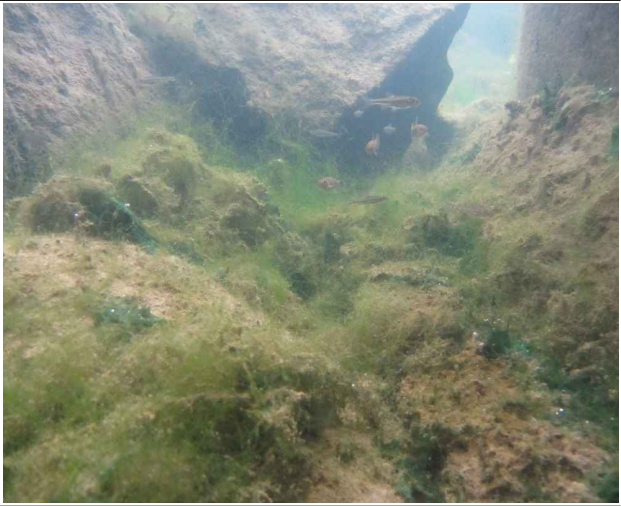
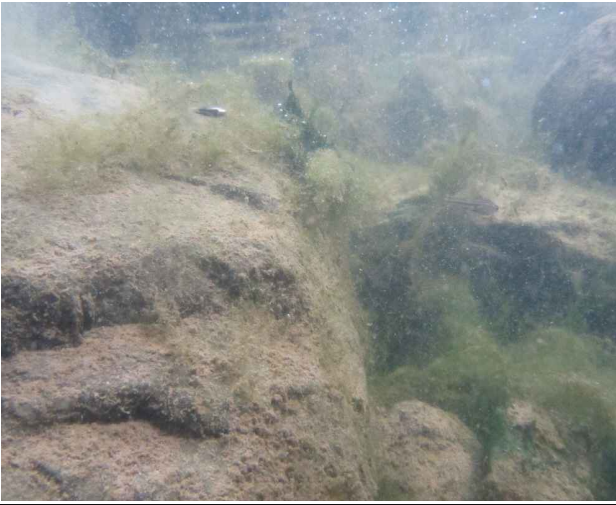
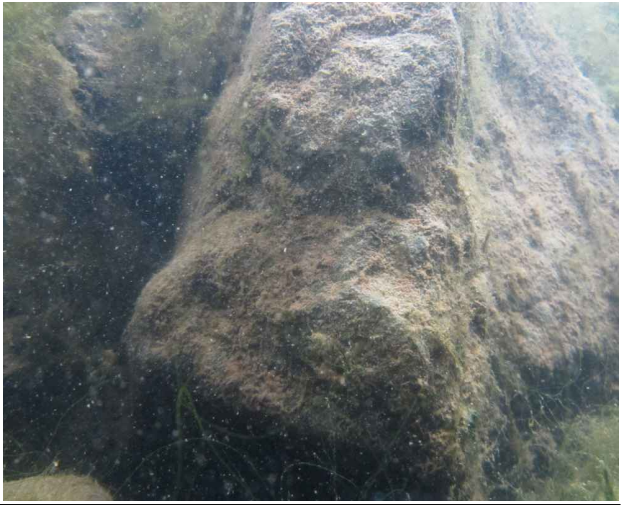
⑧ P5하행 교각 보호사석 상태조사

| P5하행 교각 보호사석, 상태 양호 | P5하행 교각 보호사석, 상태 양호 |
