# 목 차

# 1. 위치도 및 교량전경

## 2. 상부구조

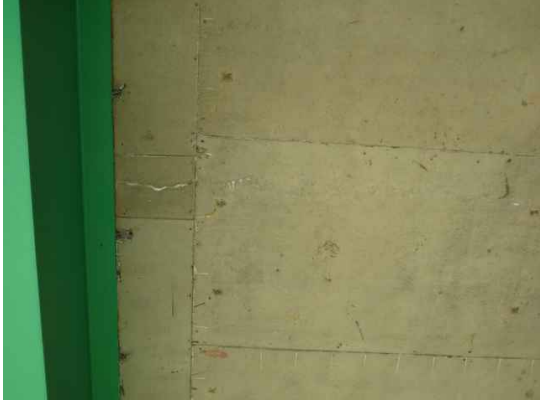
| 내 용 | 바닥판 전경 | 내 용 | 균열부 백태(S1) |

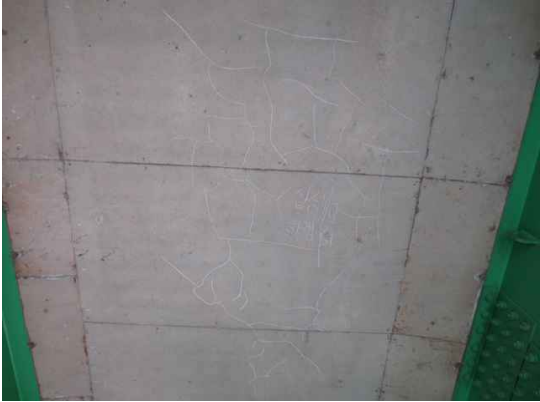
| 내 용 | 망상균열(S1) | 내 용 | 박락(S2) |

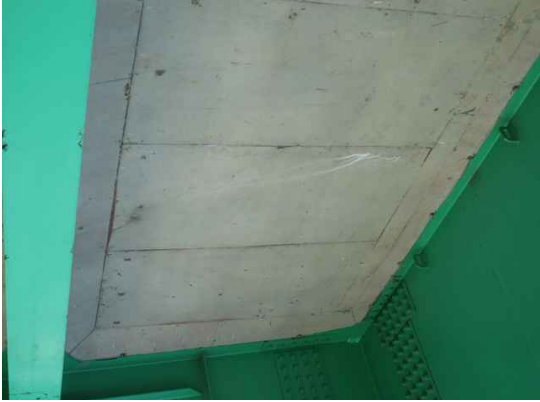
| 내 용 | 균열부 백태(S3) | 내 용 | 망상균열(S3) |

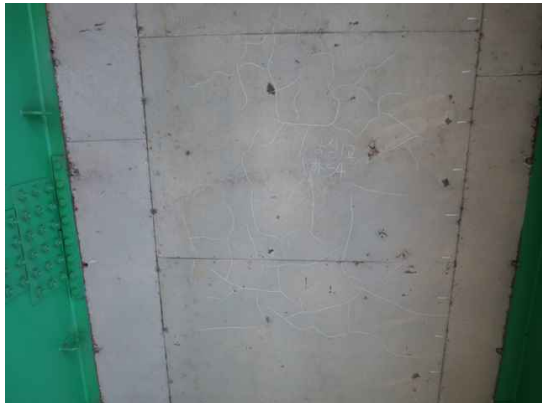
| 내 용 | 망상균열(S4) | 내 용 | 균열부 백태(S6) |

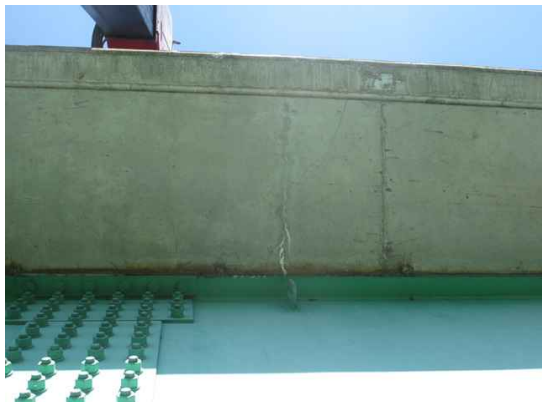
| 내 용 | 균열부 백태(S6) | 내 용 | 횡방향균열(0.2mm,S6) |

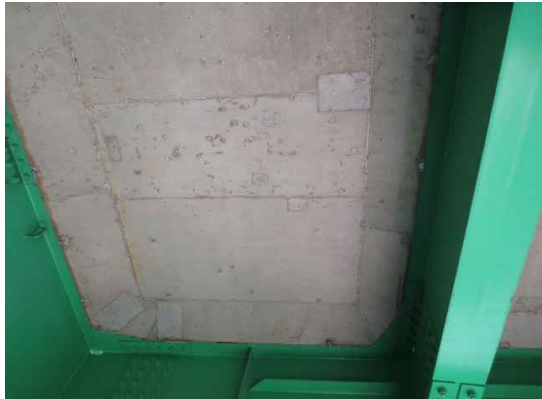
| 내 용 | 망상균열(S7) | 내 용 | |

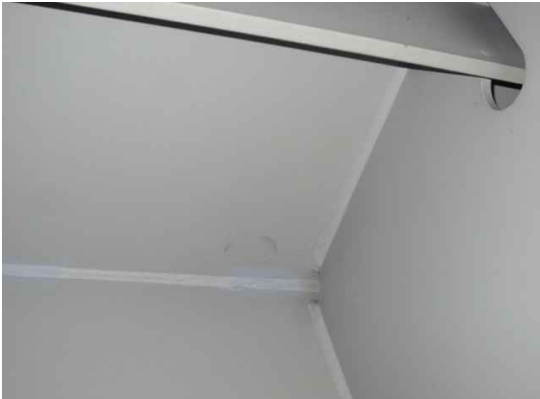
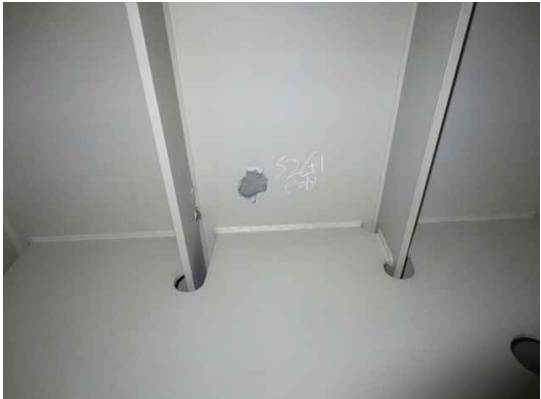
| 내 용 | 상부플랜지 도장손상(S1G1) | 내 용 | 상부플랜지 도장손상(S2G1) |

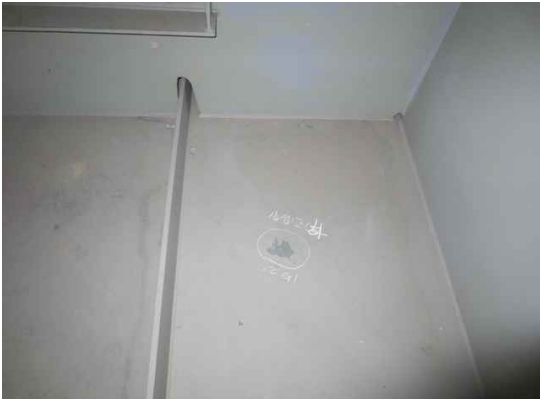
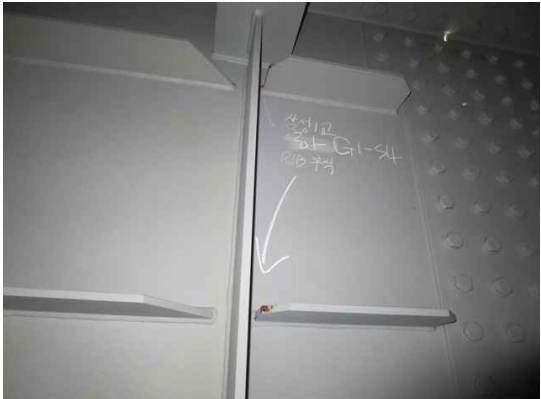
| 내 용 | 하부플랜지 도장손상(S2G1) | 내 용 | 상부플랜지 도장손상(S4G1) |

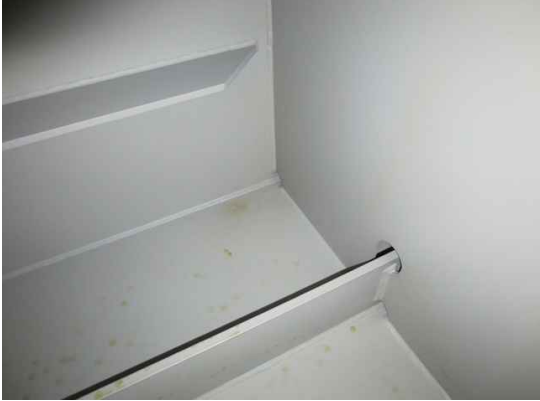
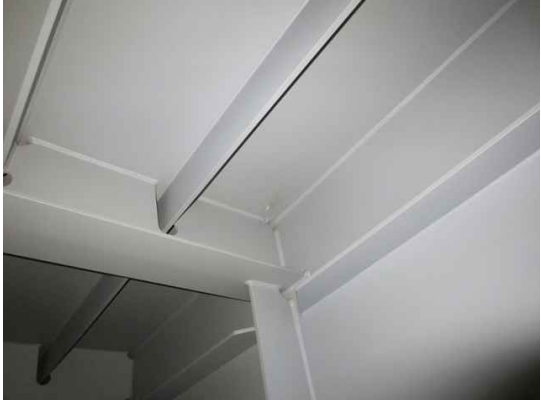
| 내 용 | 하부플랜지 도장손상(S5G2) | 내 용 | 상부플랜지 도장손상(S6G1) |

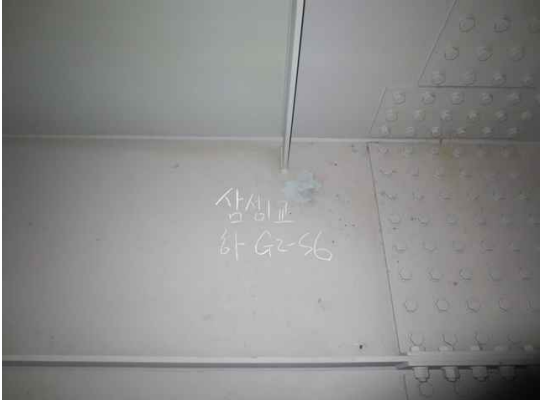
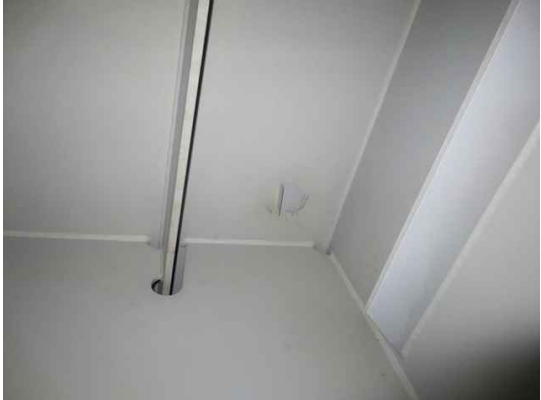
| 내 용 | 하부플랜지 도장손상(S6G2) | 내 용 | 상부플랜지 도장손상(S7G2) |

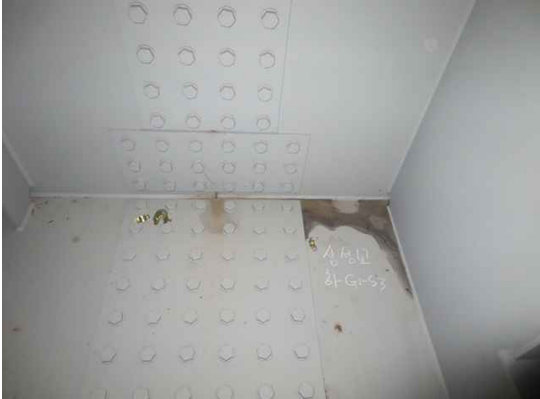
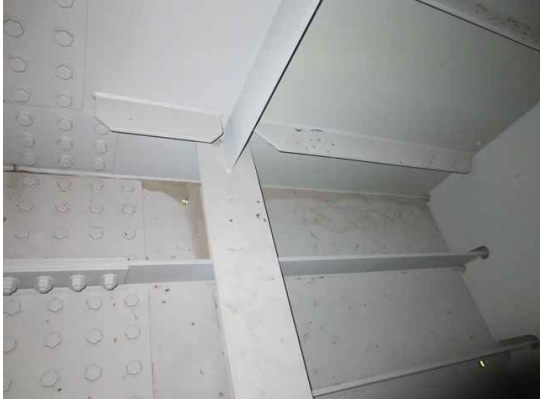
| 내 용 | SP 우수유입흔적(S3G1) | 내 용 | 우수유입흔적(S6G1) |

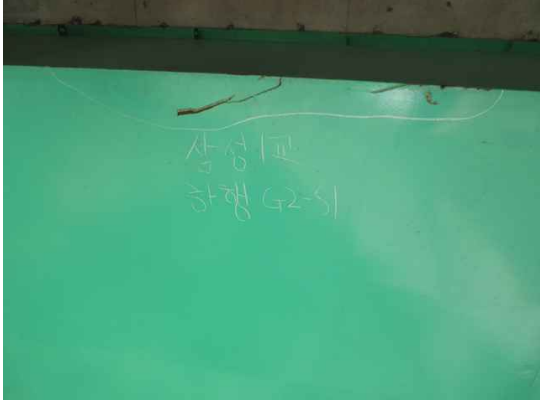
| 내 용 | 전경 | 내 용 | 도장손상(S1G2) |

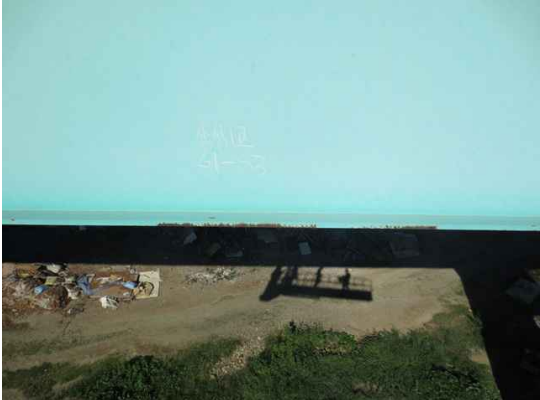
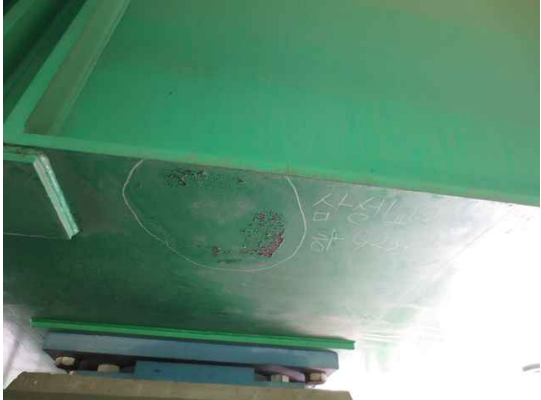
| 내 용 | 도장손상(S3G1) | 내 용 | 도장손상(S3G2) |

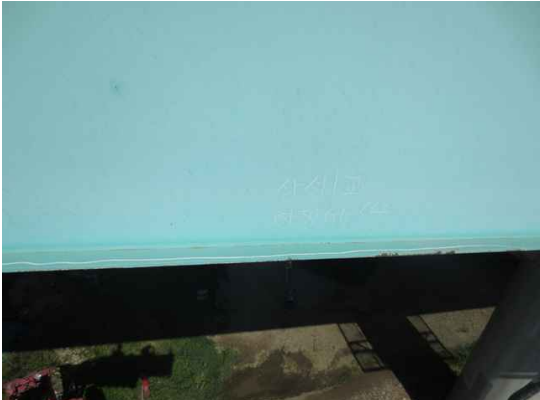
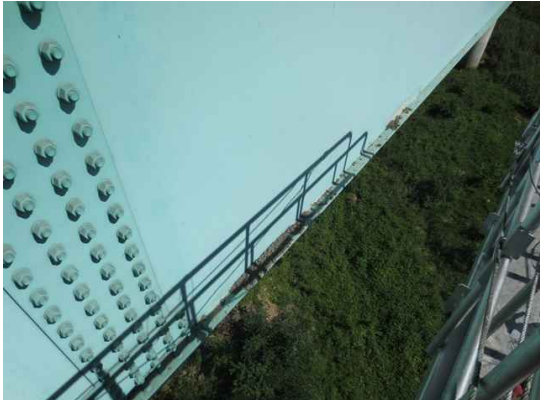
| 내 용 | 도장손상(S4G1) | 내 용 | 이물질퇴적(S6G1) |

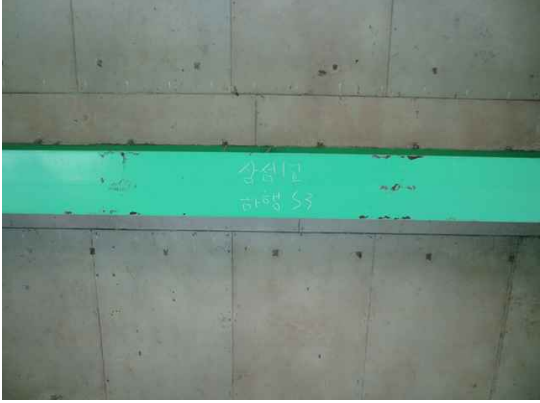
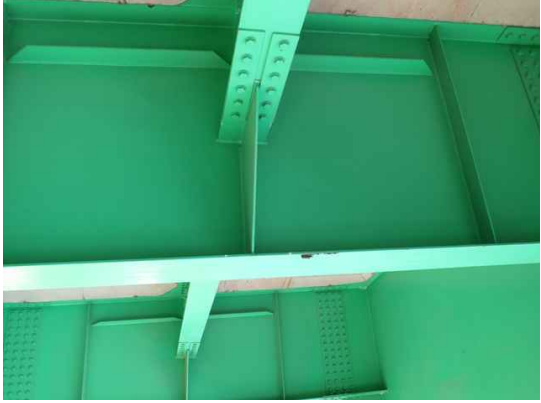
| 내 용 | 세로보 도장손상(S3) | 내 용 | 가로보 도장손상(S3) |

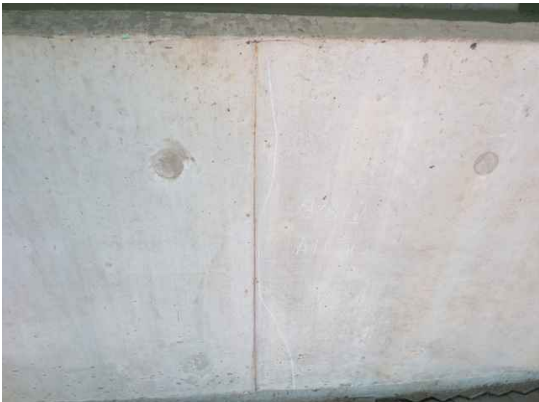
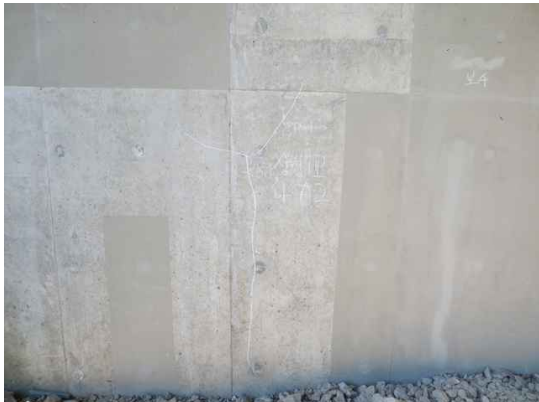
| 내 용 | 벽체 정면 수직균열(0.1mm, A1) | 내 용 | 벽체 정면 균열(0.1mm, A2) |

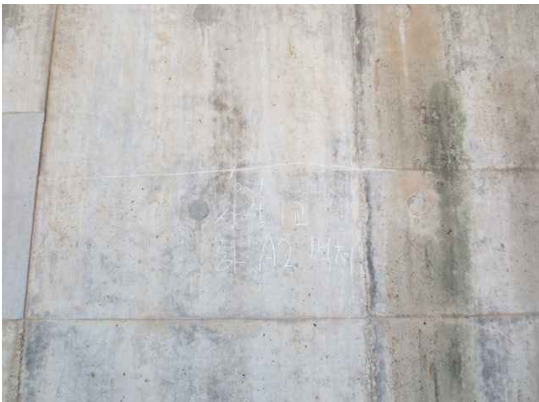
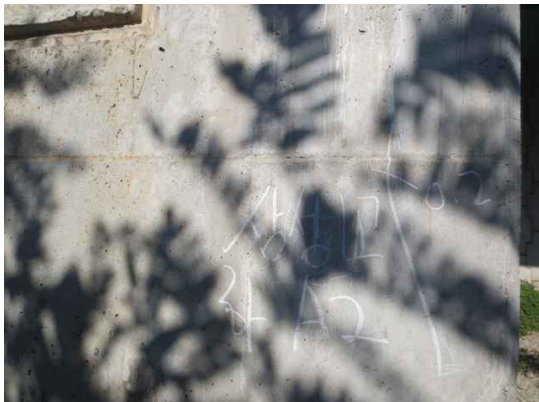
| 내 용 | 벽체 정면 수평균열(0.1mm, A2) | 내 용 | 벽체 좌측 보수부 재균열(0.2mm, A2) |

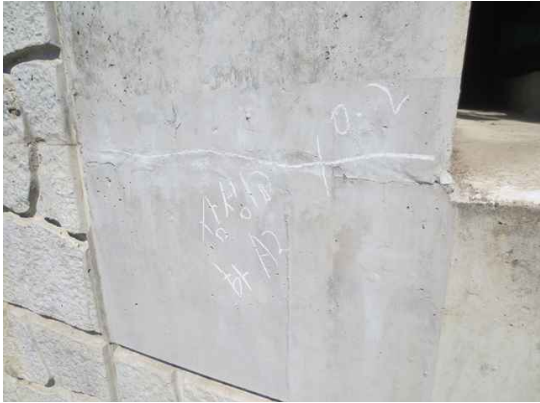
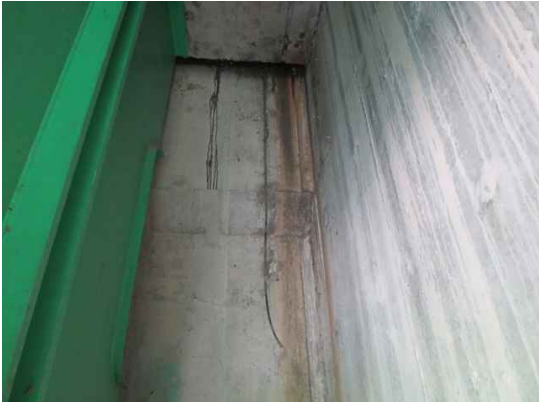
| 내 용 | 흙벽 좌측 균열 (0.2mm, A2) | 내 용 | 흙벽 누수흔적(A2) |

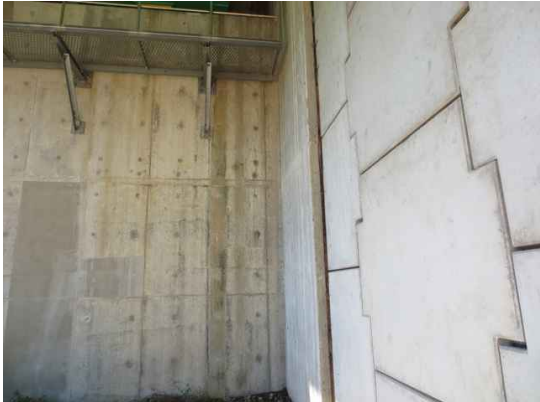
| 내 용 | 벽체 정면 누수흔적(A2) | 내 용 | |

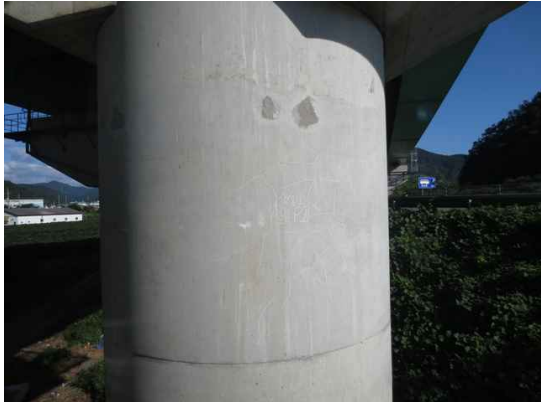
| 내 용 | 기둥부 전경(P4) | 내 용 | 기둥부 배면 망상균열(P2) |

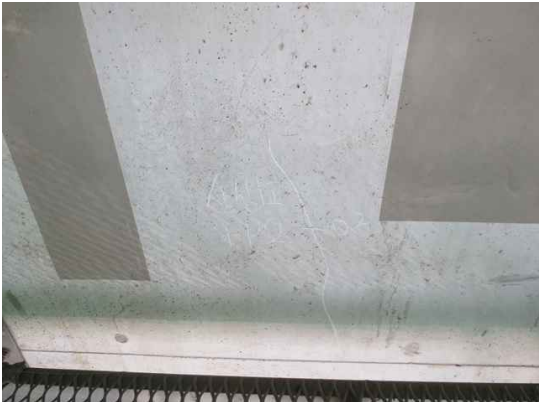
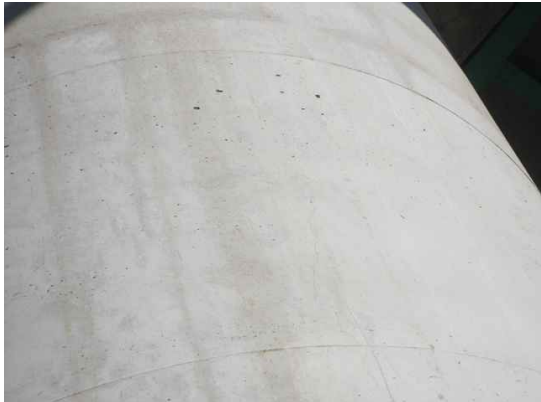
| 내 용 | 코핑부 배면 수직균열(0.2mm, P1) | 내 용 | 기둥부 수직균열(0.3mm, P1) |

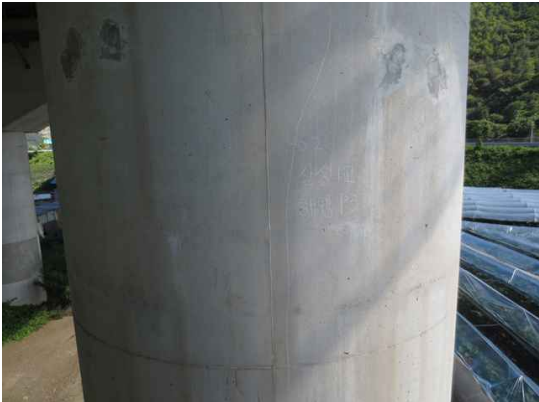
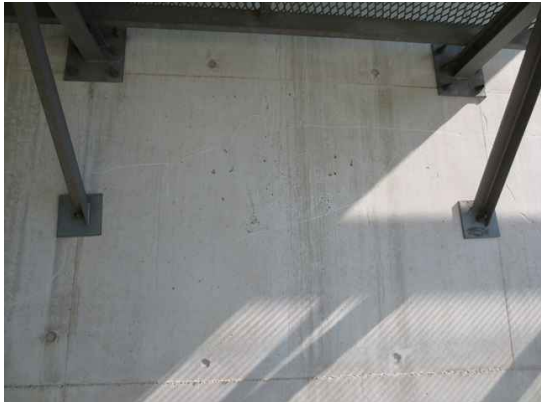
| 내 용 | 기둥부 배면 수직균열(0.2mm, P2) | 내 용 | 코핑부 수직 및 수평균열(0.3mm미만, P3) |

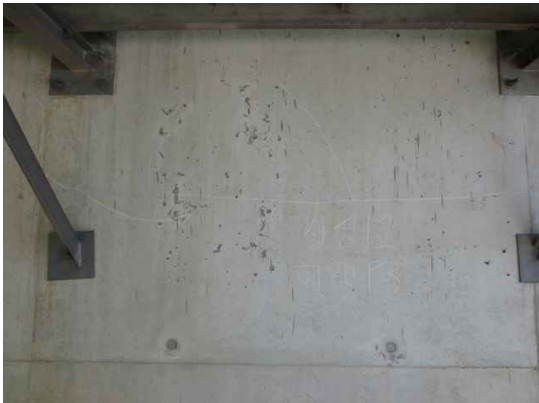
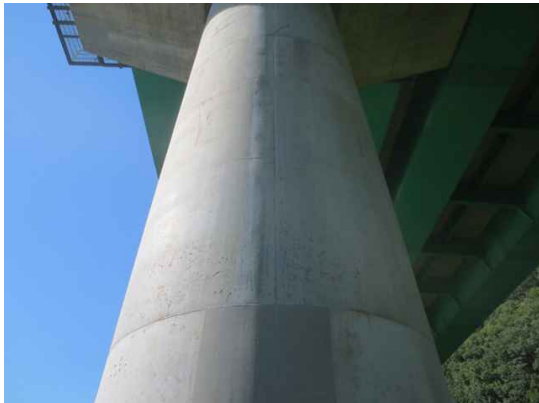
| 내 용 | 코핑부 수직 및 수평균열(0.3mm미만, P3) | 내 용 | 기둥부 망상균열(P4) |

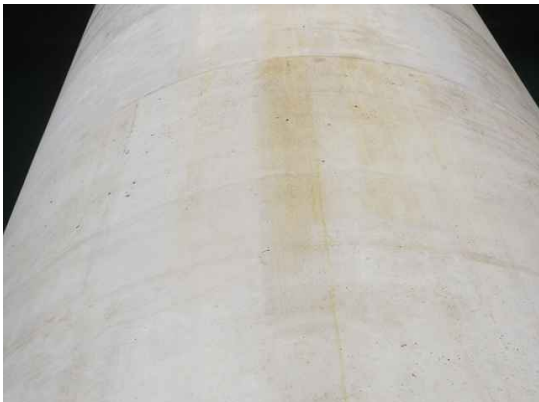
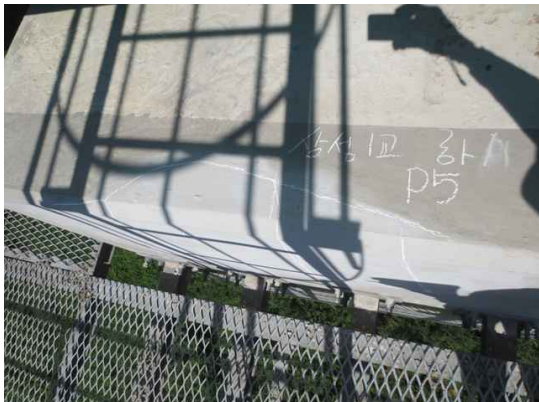
| 내 용 | 기둥부 수직 균열(0.2mm, P4) | 내 용 | 코핑부 상면 재균열(0.1mm, P5) |

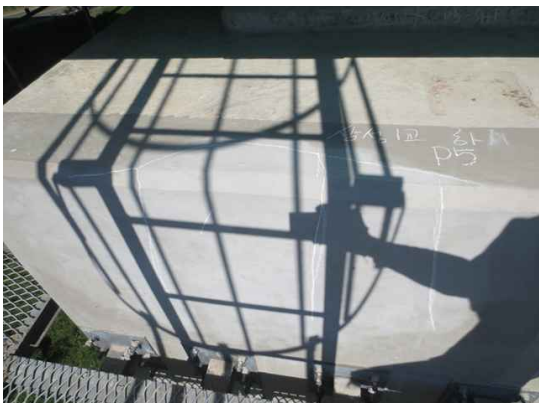
| 내 용 | 코핑부 좌측 재균열(0.1mm, P5) | 내 용 | |

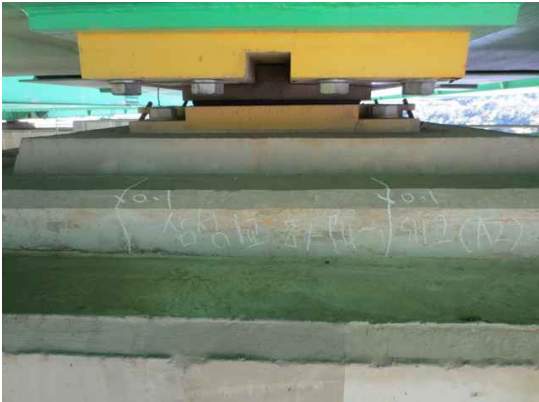
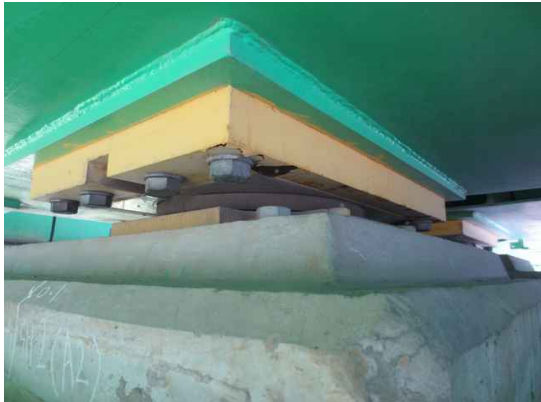
| 내 용 | 받침균열(0.1mm, P4) | 내 용 | 상부플레이트 도장박리(P4) |

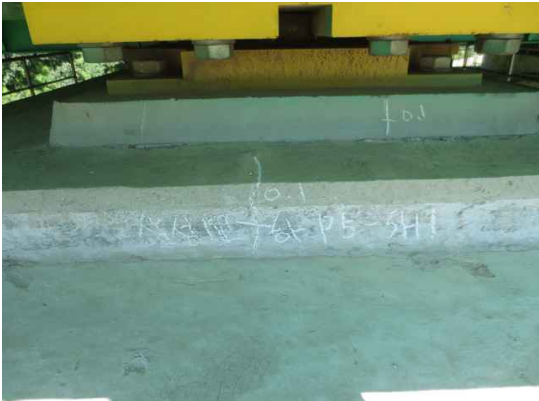
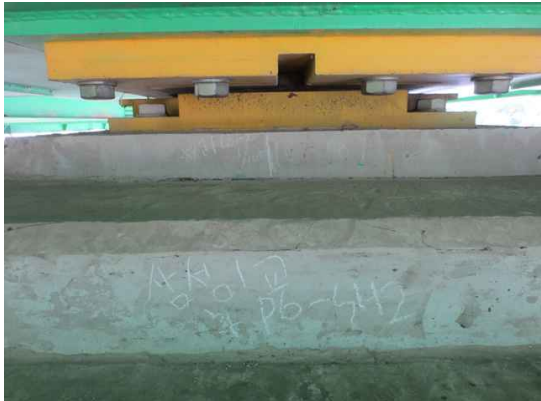
| 내 용 | 받침균열(0.1mm, P5) | 내 용 | 물탈균열(0.1mm, P6) |

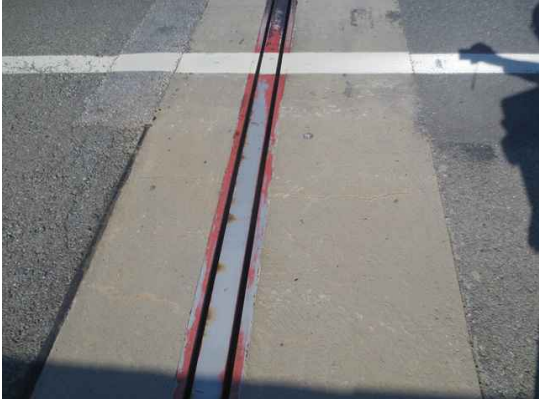
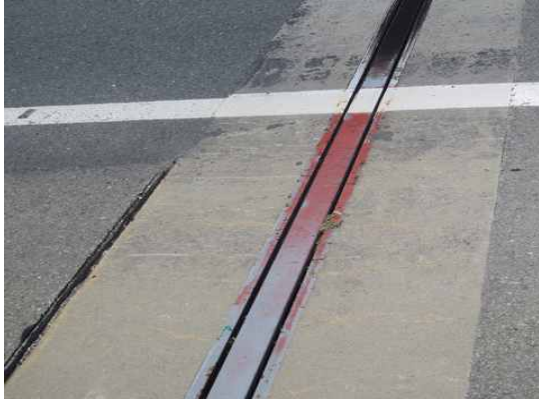
| 내 용 | 후타재균열(0.2mm, J1) | 내 용 | 후타재균열(0.2mm, J2) |

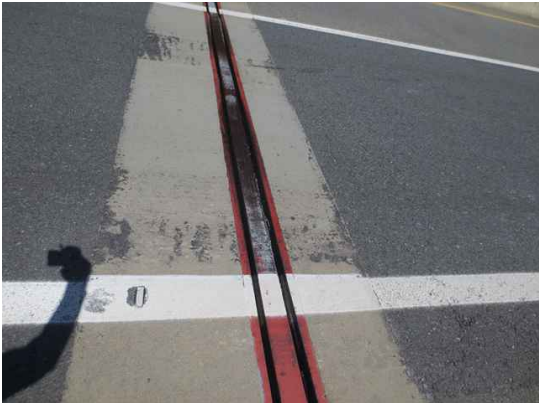
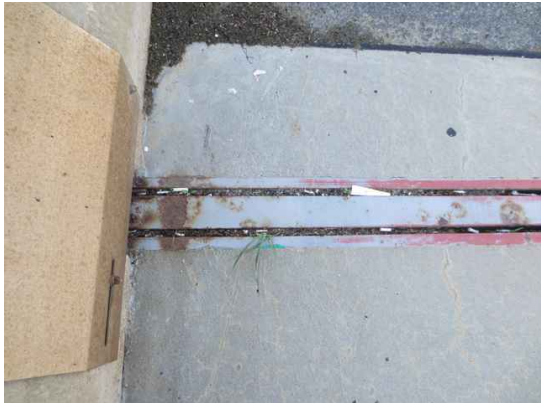
| 내 용 | 후타재균열(0.2mm, J3) | 내 용 | 이물질퇴적(J1) |

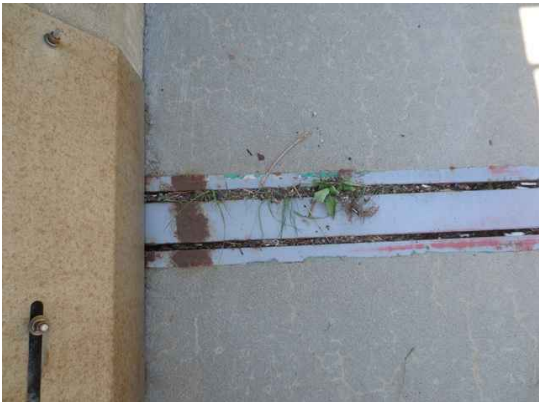
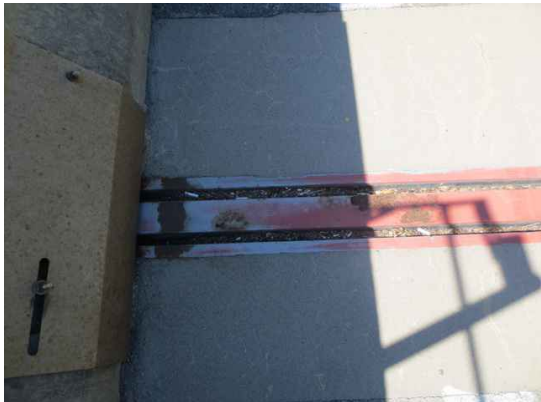
| 내 용 | 이물질퇴적(J2) | 내 용 | 이물질퇴적(J3) |

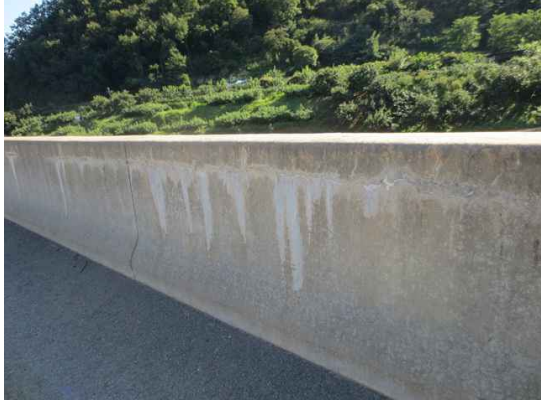
| 내 용 | 난간 및 방음벽 전경 | 내 용 | 난간 균열부 백태(S1) |

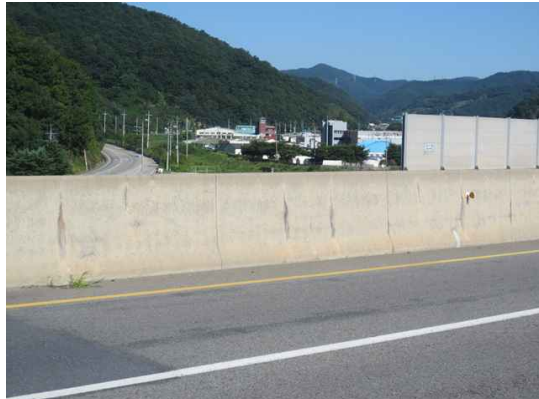
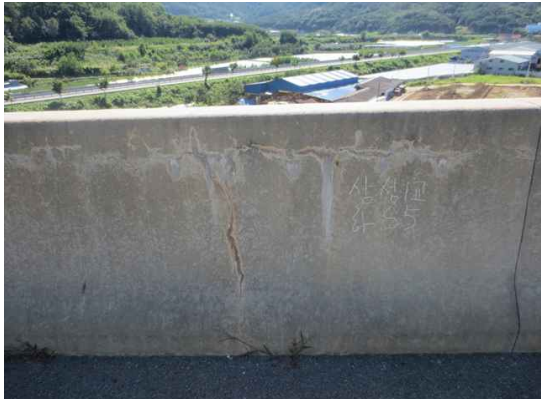
| 내 용 | 중분대 균열부 백태(S4) | 내 용 | 난간 균열부 백태(S5) |

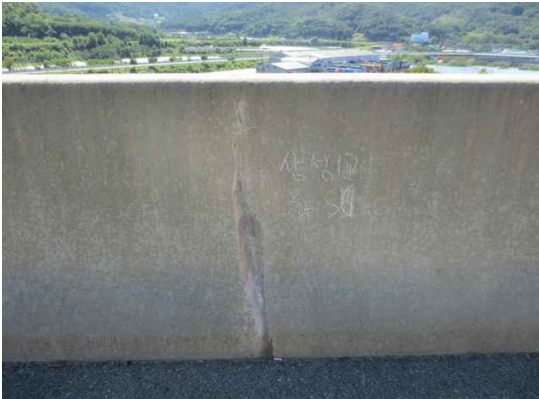
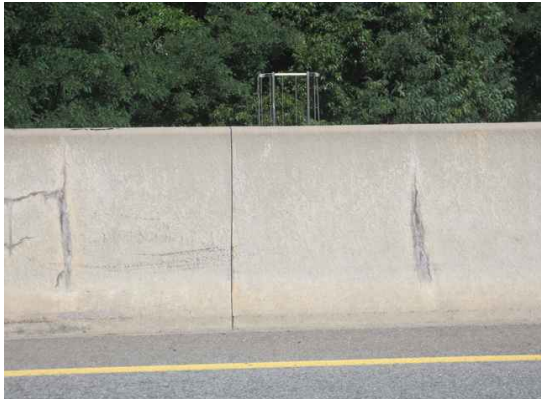
| 내 용 | 난간 균열부 백태(S6) | 내 용 | 중분대 균열부 백태(S6) |

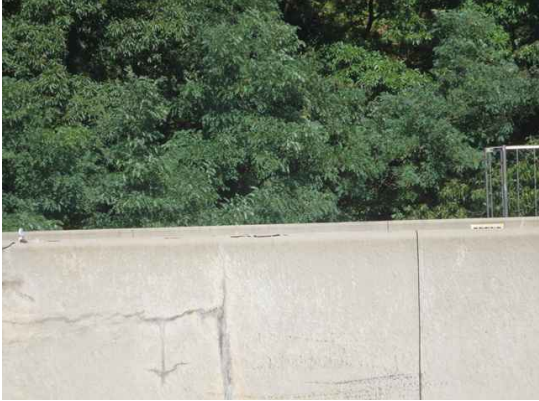
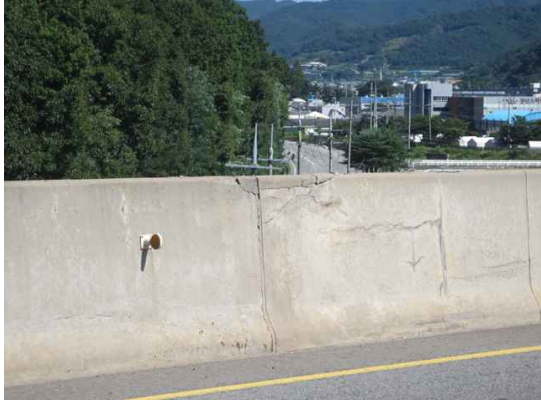
| 내 용 | 중분대 파손(S6) | 내 용 | 중분대 파손(S6) |

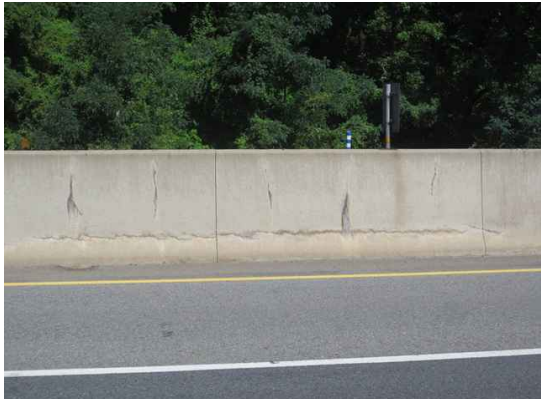
| 내 용 | 중분대 수평균열(0.2mm, S7) | 내 용 | 중분대 텔리네이트 손상(S1) |

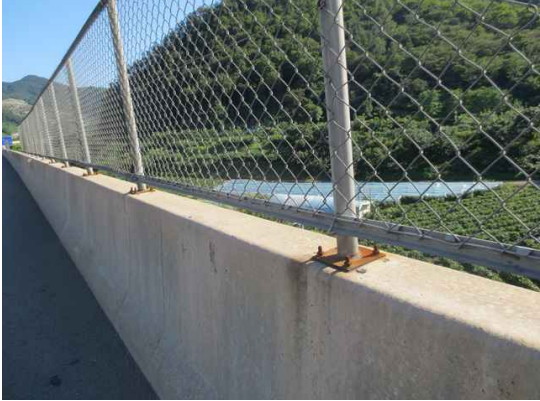
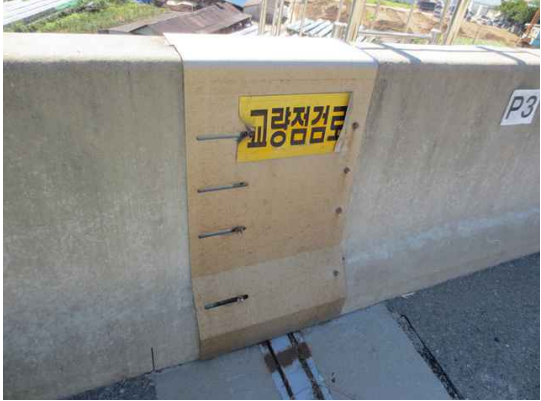
| 내 용 | 안전펜스 부식(S2) | 내 용 | 차수판 볼트탈락(P4) |
