## 제 3장 현장조사 및 시험

### 3.1 개 요

홍산1교(대구, 부산)는 경상북도 경산시 남천면 홍산리 일원(부산기점 74.2k)에 위치하고 있으며, 2006년도에 준공되어 약 10년의 공용기간이 경과하고 있으며, 국도 25호선 및 리도 203호를 횡단하고 있는 1종 시설물이다.

홍산1교의 연장은 160.0m(50.0+60.0+50.0=160.0m)이며, 상부구조는 3경간 연속으로 시공된 Steel Box Girder 형식이며, 하부구조의 교대는 역T형, 교각은 T형 형식이며, 기초의 경우 교대A1은 직접기초, A2는 강관파일기초이며, 교각은 직접기초로 시공되어 있다.

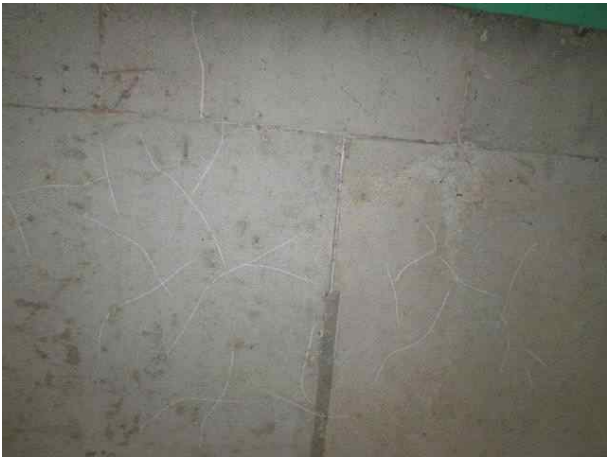
- 바닥판 하면에 대한 외관조사 결과, 구조적인 손상은 없었으며, 전반적으로 양호한 상태였으나, 국부적으로 횡방향 균열(폭 0.3mm미만)과 망상균열, 균열부 백태와 같은 비구조적인 손상이 조사되었다.
- 바닥판 하면(S1)에 발생한 망상균열의 양상을 확인하기 위하여 초음파 속도를 이용하여 균열의 깊이를 측정한 결과, 망상균열의 균열깊이는 26.0mm로 측정되어(피복두께 47.0mm) 표면균열인 것으로 확인되었다.
- 바닥판 하면은 콘크리트 열화, 누수흔적 및 백태 등의 손상이 없는 상태로 확인되어 바닥판 상면의 방수층 상태는 양호한 것으로 사료된다.(S3에서 조사된 균열부 백태는 건조한 상태였으며, 전차 점검 이후 손상의 진전이 없는 상태로 확인되어, 시공초기에 발생한 손상으로 사료되며, 방수층의 상태에는 영향이 없음)

| 망상균열(S1) | 폭 0.3mm 미만 횡방향 균열(S1) |

- 금번 진단시 조사된 망상균열은 폭 0.1mm 이하였으며, 균열의 깊이는 표면균열로 확인되어 조사된 망상균열은 경미한 손상으로 판단되며, 균열이 발생한 부위 주변에 외력 등에 의한 구조적인 손상이 없는 상태이므로 시공초기 건조수축 등에 의해 발생된 균열이 기존 점검시 누락되었던 것으로 사료되며, 내구성 확보 차원에서 표면처리보수가 요구된다.

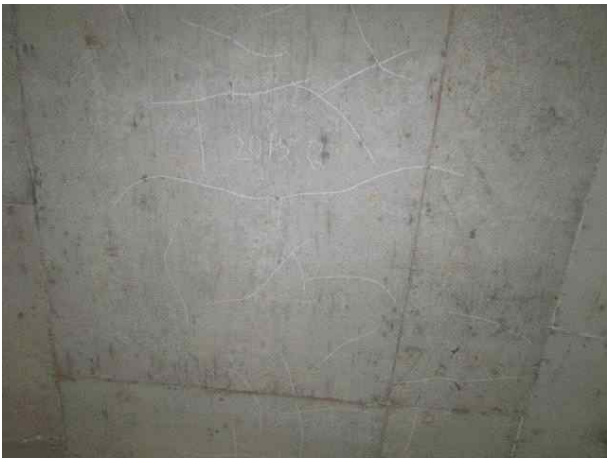
| 망상균열(S2) | 균열부 백태(S3) |

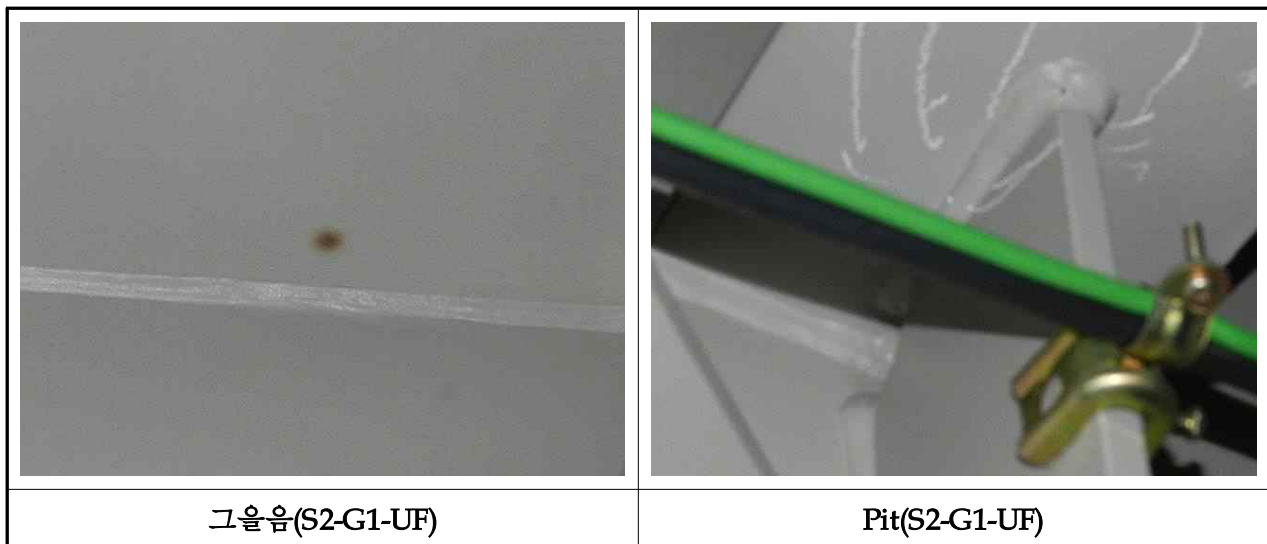
【사진 3.2.5】 강박스 거더 내부 손상현황(대구)

- 강박스 거더 내부는 전반적으로 양호한 상태였으나, 용접열에 의한 그을음 및 용접부 손상(피트)이 일부 조사되었다.
- 그을음은 콘크리트와 강거더의 합성작용을 위해 전단마찰에 저항하기 위한 부재인 스터드(Stud) 설치시 다소 과도한 용접열에 의해 모재에서 그을음이 발생한 것으로 사료되며, 그을음 주변에 특이손상은 없는 것으로 확인되었다.
- 피트(Pit)는 상부플랜지의 횡리브와 복부의 수직보강재가 접합하는 부위의 용접부에서 직경 1mm 이하의 기공이 1개소가 발생한 상태이며, 피트 주변은 특이손상이 없는 것으로 확인되었다.

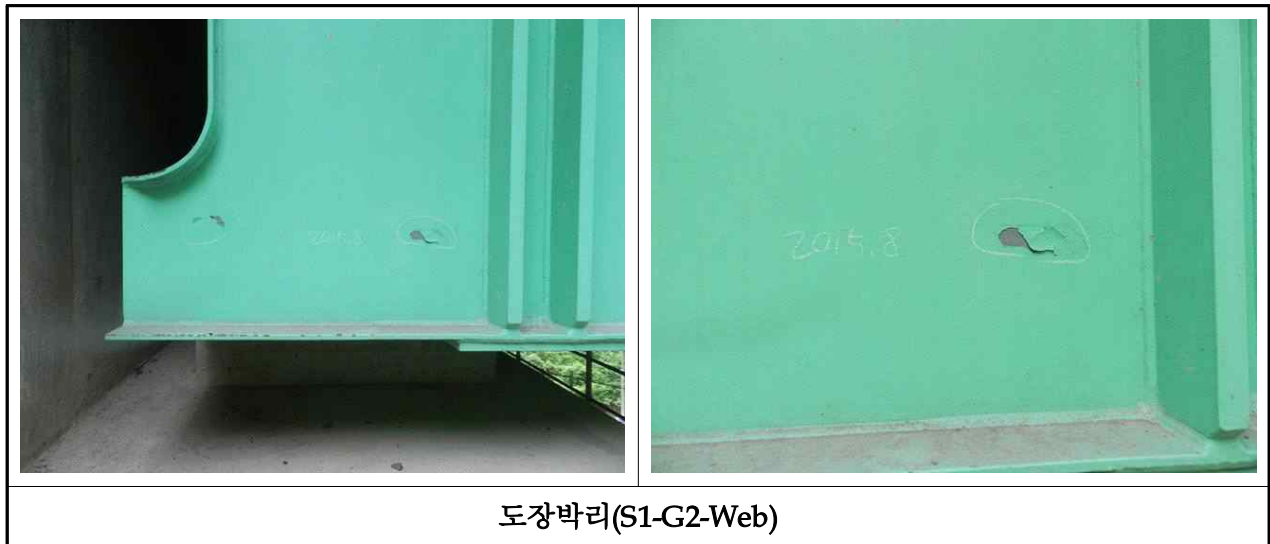
【사진 3.2.6】 강박스 거더 외부 손상현황(대구)

- 조사된 도장박리는 시공당시 먼지, 녹 등 도장 전처리 미흡에 의해 발생한 것으로 판단되며, 강재의 내구성 확보 차원에서 재도장이 요구된다.
- 재도장 시에는 바탕면 처리에 유의하여 보수부위의 부착력을 향상시켜 재손상이 발생하지 않도록 주의해야 한다.

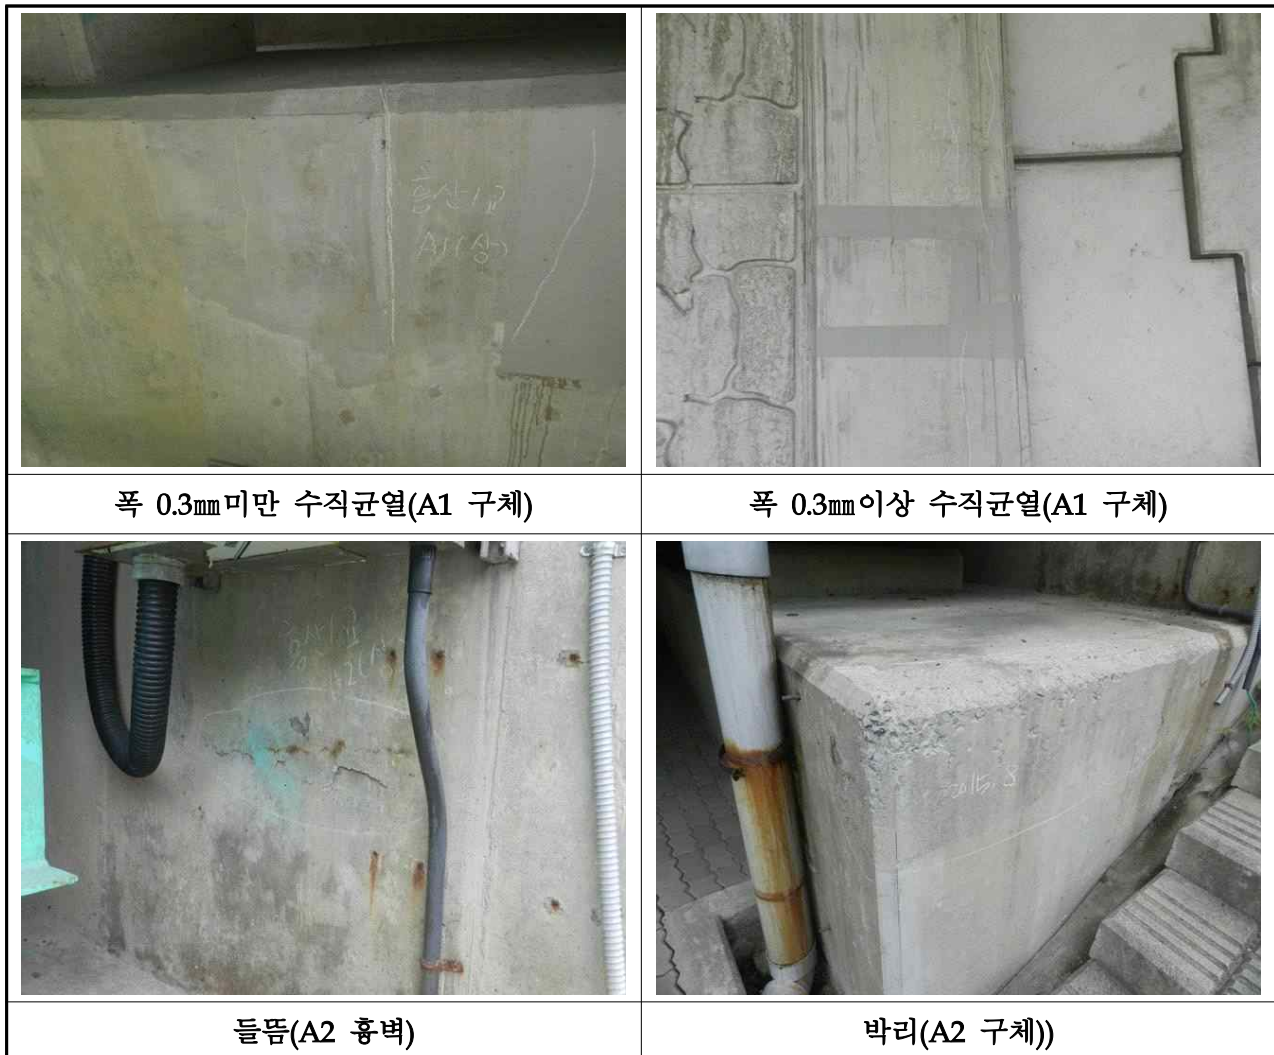
【사진 3.2.9】 교대손상현황(대구)

- 교대에서는 폭 0.3mm미만 균열, 폭 0.3mm이상 균열, 신축이음부 누수흔적, 박리, 들뜸 등의 손상이 조사되었으며, 현장조사시 교대 전면부에 발생되었던 균열에 대해서는 전반적으로 균열보수가 이루어진 상태로 확인되었다.
- A1측 구체에서는 누수흔적이 조사되었으나, 점검일 당시 누수의 진행을 확인할 수는 없었으며, 누수 흔적의 부위는 양호한 상태로 확인되었다.

- 교대 구체에 발생한 수직균열은 균열의 형상, 방향성, 발생위치 등을 고려해 볼 때 구조적인 손상이 아닌 시공초기 건조수축 및 수화열 등에 의한 재료적·시공적인 원인에 의해 발생한 비구조적인 손상으로 판단되며, 내구성 확보 차원에서 균열폭에 맞는 균열 보수를 실시하는 것이 바람직 할 것으로 판단된다.
- 들뜸은 콘크리트에 발생한 미세한 결함부위로 우수의 유입 또는 외기에 의해 철근이 부식되어 발생한 것으로 판단되며, 들뜸부위 제거 후 철근의 방청처리 후 단면복구를 실시하는 것이 바람직하다.
- 콘크리트 박리는 시공 초기 유도배수로 길이부족에 의해 노면수가 구체에 지속적으로 접촉하여 콘크리트가 열화되어 발생되었으나, 공용중 보수조치를 완료하여 현재는 콘크리트의 열화가 진행되지 않는 상태로 확인되었으며, 보수조치는 필요치 않을 것으로 판단된다.

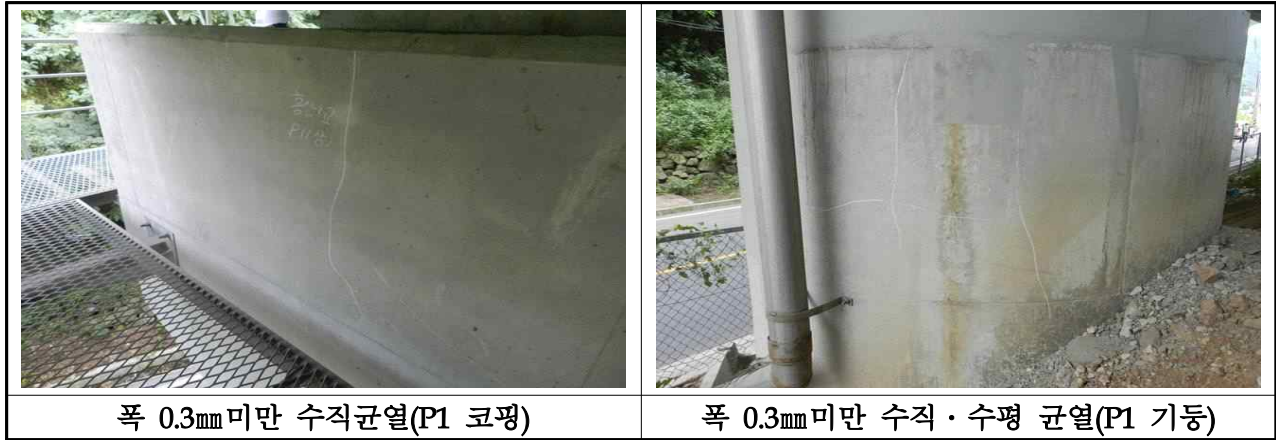
【사진 3.2.11】 교각 손상현황(대구)

- 기둥 및 코핑부위에 발생된 균열들의 경우 대부분 보수가 이루어져 있었으나, 기둥에서 폭 0.3mm미만의 수직·수평 균열이 일부 미보수된 상태로 확인되었다.

- 금번 진단시 조사된 균열들은 신규 손상의 발생이 아닌 기 발생한 손상중 미보수된 손상들인 것으로 확인되었으며, 조사된 균열들은 경미한 균열(폭 0.2mm이하)들로써, 콘크리트 양생시 수화열 및 시공초기 건조수축 등이 복합적으로 작용하여 발생한 비구조적인 균열로 판단된다.
- 표면처리보수가 시행된 부위는 재손상이 발생하지 않은 양호한 상태로 확인되어 교각에 발생한 균열들은 진행이 수렴된 상태로 판단되며, 표면처리보수를 실시하여도 재손상이 발생하지 않을 것으로 사료된다.

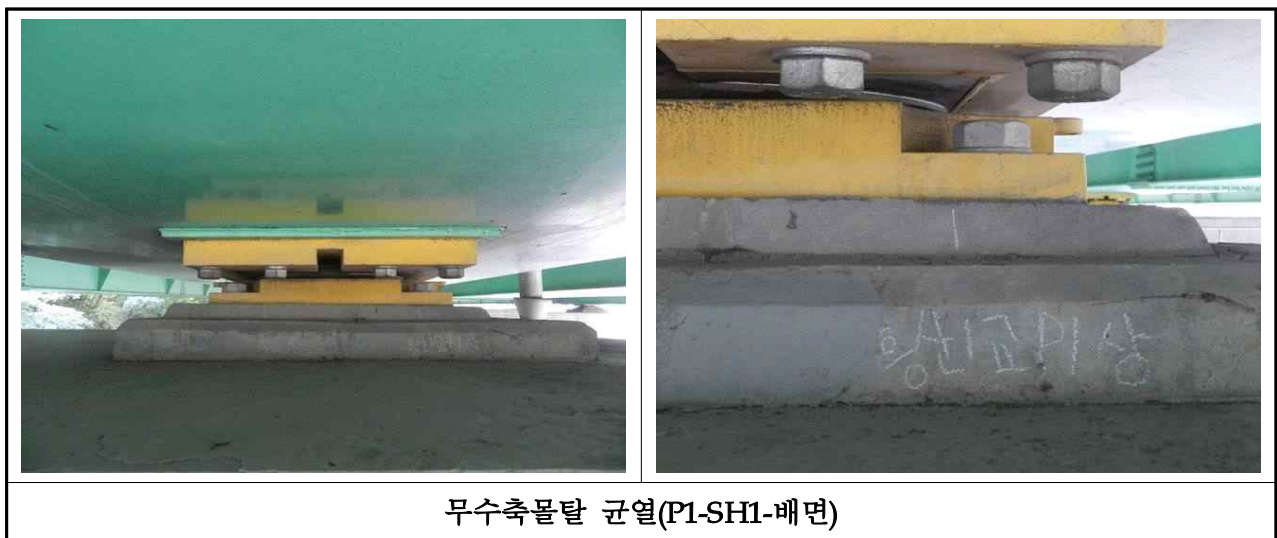
【사진 3.2.13】 교량받침 손상현황(대구)

- 교량받침의 외관조사 결과, 전반적으로 손상이 없는 양호한 상태였으나, 무수축물탈에서 폭 0.1mm 이하의 미세한 균열이 일부 조사되었다.

- 홍산1교(대구)의 교량받침은 온도변화에 따른 수축 및 신장시 가동여유량을 확보하고 있는 것으로 확인되어 가동상태는 양호한 것으로 판단된다.
- 무수축물탈에 발생된 균열들의 원인은 물탈 양생시 발생하는 수화열 및 콘크리트 건조 수축시 발생하는 마찰력에 의한 응력으로 인하여 미세균열이 유발된 것으로 판단되며, 손상의 정도가 경미한 상태이므로 보수는 불필요 할 것으로 판단된다.

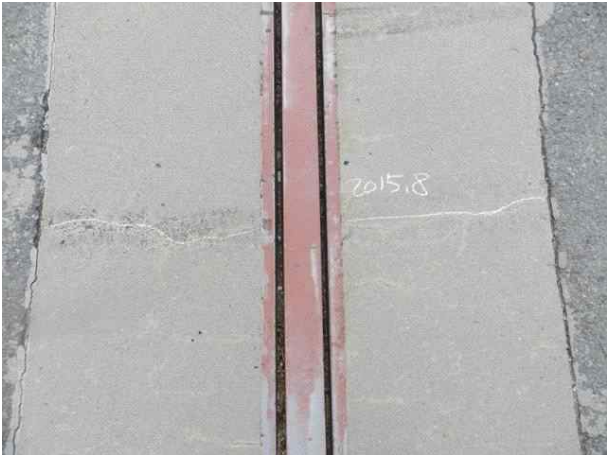
| 후타재 균열(EXP.J1) | 후타재 균열(EXP.J2) |

- 홍산1교(대구)의 신축이음부는 온도변화에 따른 수축 및 신장시 여유량을 확보하고 있는 것으로 확인되어 신축거동상태는 양호한 것으로 판단된다.
- 후타재는 줄눈이 없이 콘크리트를 타설한 상태이므로 시공초기 건조수축 및 온도차에 의해 균열이 발생하거나, 공용 중 중차량 등의 반복통행 및 충격 등이 복합적으로 작용하여 균열이 발생한 것으로 판단되며, 현재 균열의 폭은 경미한 상태이므로 표면처리보수를 실시한다면, 차량의 주행으로 인하여 보수재가 탈락 할 가능성이 높은 관계로 보수보다는 지속적인 주의관찰이 바람직 할 것으로 판단된다.
- 갓길측에 발생한 본체 부식은 유간 내 이물질 퇴적으로 인한 체수의 발생으로 인하여 유발된 것으로 판단되며, 부식의 정도는 경미한 상태이므로 보수조치는 필요하지 않으나 원활한 기능 유지를 위해 정기적인 청소를 실시해야 할 것으로 판단된다.

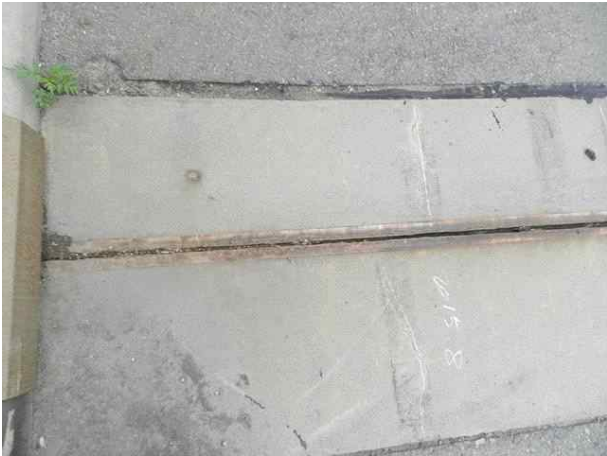
| 본체 부식(EXP.J2) | 후타재 및 접속도로 이격(EXP.J2) |

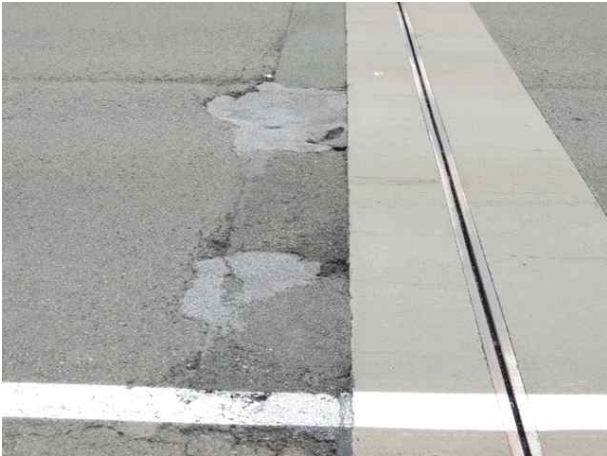
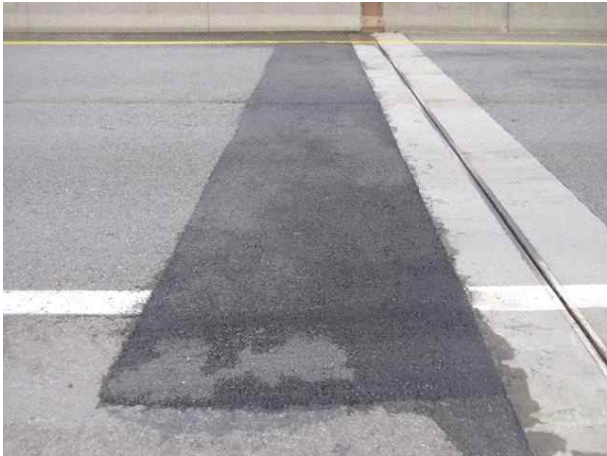
| 2015년 상반기 소성변형 보수이전(S3) | 2015년 하반기 소성변형 보수이후(S3) |

- 라벨링은 포장면의 노후화에 의해 발생하는 손상으로 조사 당시 세립 골재만 탈리되어 있는 경미한 상태로 확인되었다. 현재, 라벨링이 주행차량에 미치는 영향은 없는 상태로 판단되어 보수조치는 필요하지 않은 상태이며, 지속적인 주의관찰 후 노후화가 더욱 진전되어 굵은 골재가 탈리될 시점에는 보수를 실시해야 할 것으로 판단된다.
- 패임, 포트홀 등의 손상은 방치할 경우 제설제 및 우수의 유입 등에 의해 손상 규모가 확대될 수 있으므로 적정시기에 보수조치를 실시하는 것이 바람직하다.

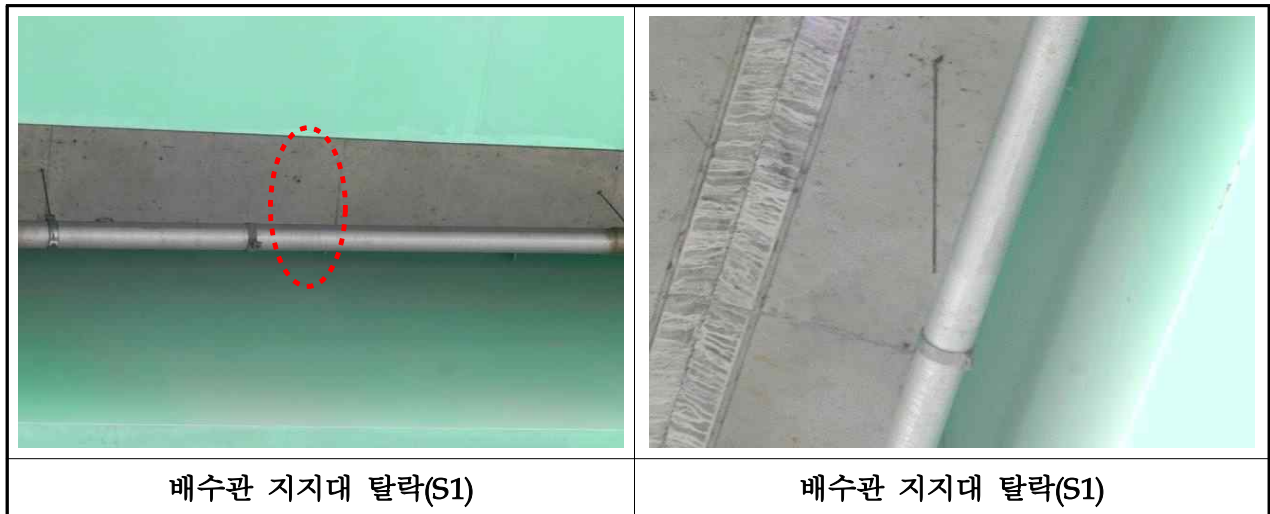
【사진 3.2.21】 배수시설 손상현황(대구)

- 배수시설에 대한 외관조사 결과, 배수구 막힘 및 배수관 지지대 탈락 등의 손상이 조사되었으나, 배수시설의 기능상태는 양호한 것으로 판단된다.

- 홍산1교(대구)의 교면포장은 체수 등의 손상이 없는 상태로 배수시설의 기능상태는 양호한 것으로 판단되나, 사용성 확보 측면에서 조사된 손상들에 대해서는 보수조치를 실시하는 것이 바람직하다.

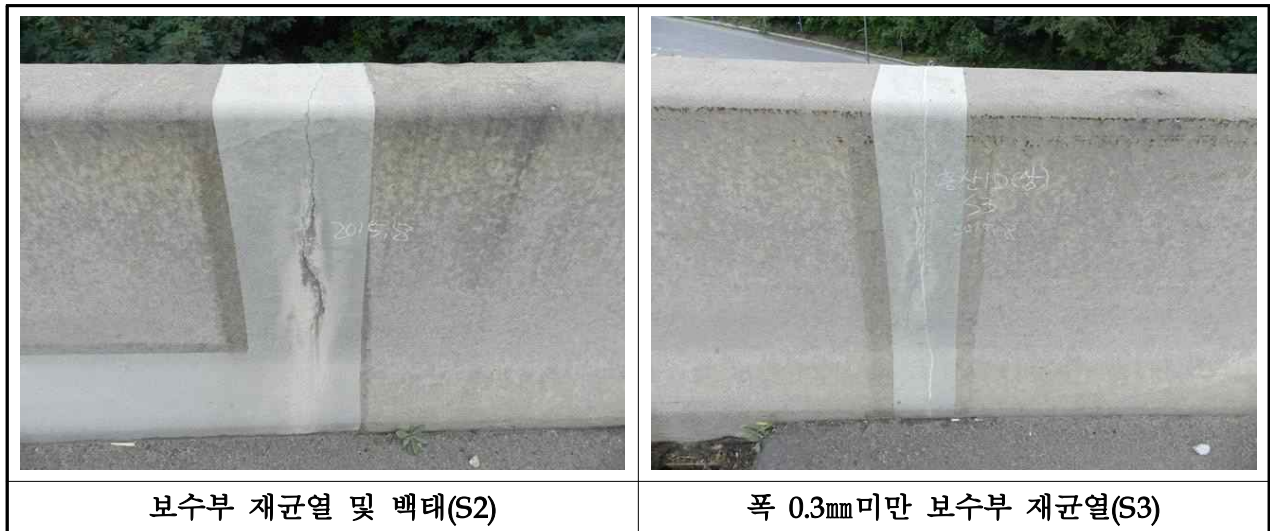
【사진 3.2.23】 난간 및 연석 손상현황(대구)

- 방호벽에 대한 외관조사 결과, 전반적으로 보수를 시행한 상태였으나, 보수가 미시행된 균열과 보수부 재균열이 일부 확인되었다.

- 조사된 손상들은 방호벽의 사용성을 저하시킬 만한 정도는 아닌 상태이므로 즉각적인 보수는 불필요하나, 백태와 같은 손상들은 방치할 경우 미관성을 저하시키고 운전자에게 심적 부담감을 줄 수 있으므로 적정시기에 보수조치를 실시하는 것이 바람직하다.

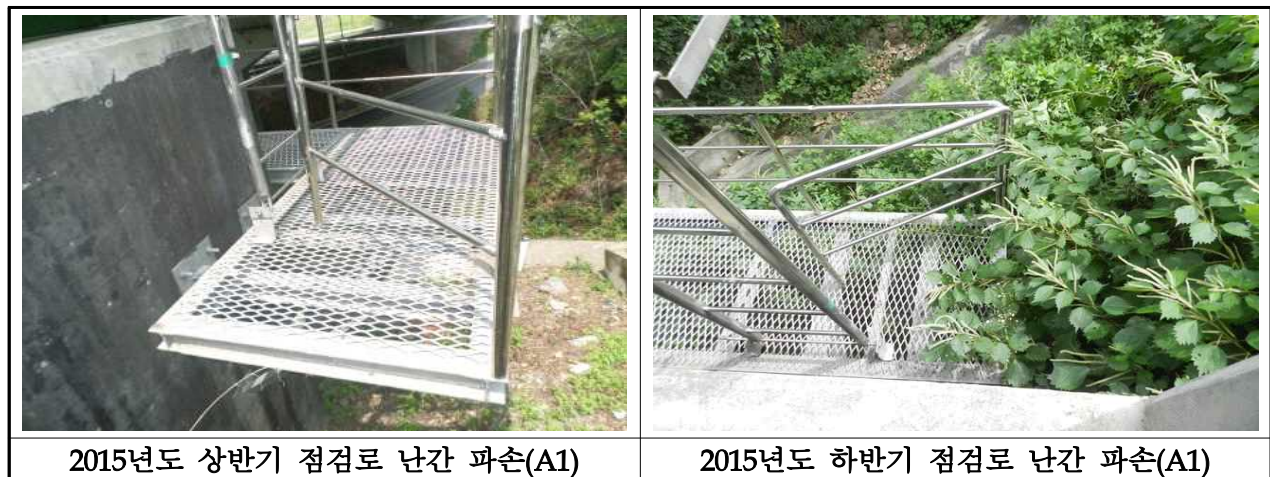
【사진 3.2.25】 점검시설 손상현황(대구)

- 홍산1교(대구)의 점검시설은 전반적으로 양호한 상태이나 A1에서 점검로 난간 파손이 1개소 조사되었다.

- 과거에 보수를 실시하였던 점검시설 손상들은 보수조치가 양호한 상태로 확인되었다.
- A1에 발생한 점검로 난간 파손은 점검 및 유지관리시 안전에 영향을 미칠 수 있으므로 적정시기에 보수조치를 실시하는 것이 바람직하다.

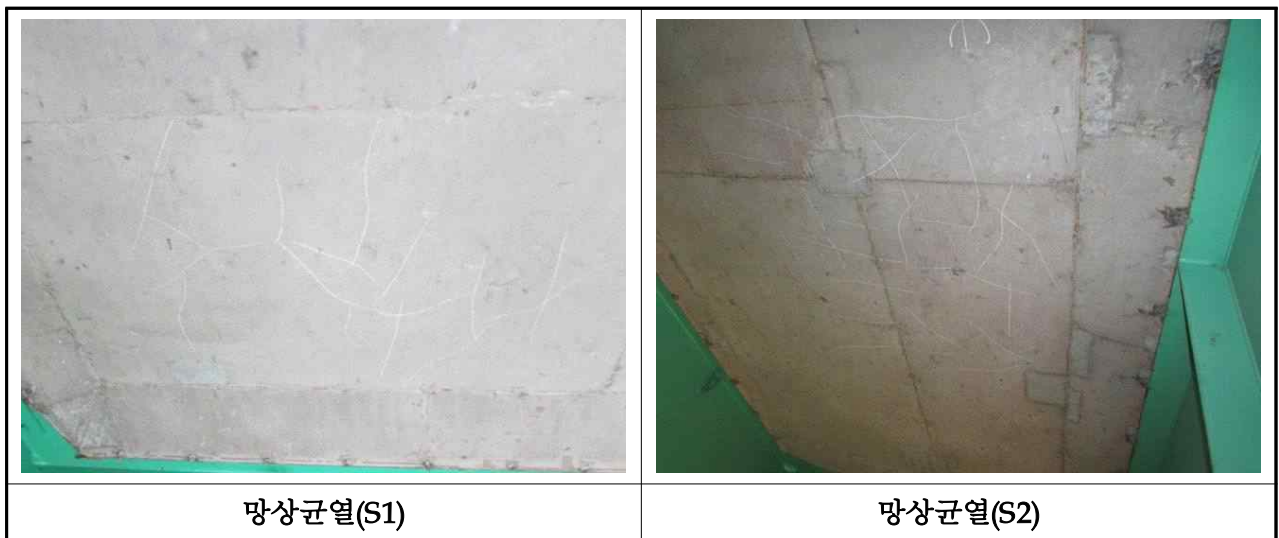
【사진 3.3.2】 바닥판 손상현황(부산)

- 바닥판 하면에 대한 외관조사 결과, 구조적인 손상은 없었으며, 전반적으로 양호한 상태였으나, 국부적으로 망상균열이 일부 조사되었다.
- 바닥판 하면(S3)에 발생한 망상균열의 양상을 확인하기 위하여 초음파 속도를 이용하여 균열의 깊이를 측정된 결과, 망상균열의 균열깊이는 18.0mm로 측정되어(피복두께 50.0mm) 표면균열인 것으로 확인되었다.
- 바닥판 하면은 콘크리트 열화, 누수흔적 및 백태 등의 손상이 없는 상태로 확인되어 바닥판 상면의 방수층 상태는 양호한 것으로 사료된다.

- 금번 진단시 조사된 망상균열은 폭 0.1mm 이하의 미세한 균열이, 균열의 깊이는 표면균열로 확인되어 경미한 손상으로 판단되며, 균열이 발생한 부위 주변에 외력 등에 의한 구조적인 손상이 없는 상태이므로 시공초기 건조수축에 의해 발생된 균열이 기존 점검시 누락되었던 것으로 사료되며, 내구성 확보 차원에서 표면처리보수가 요구된다.

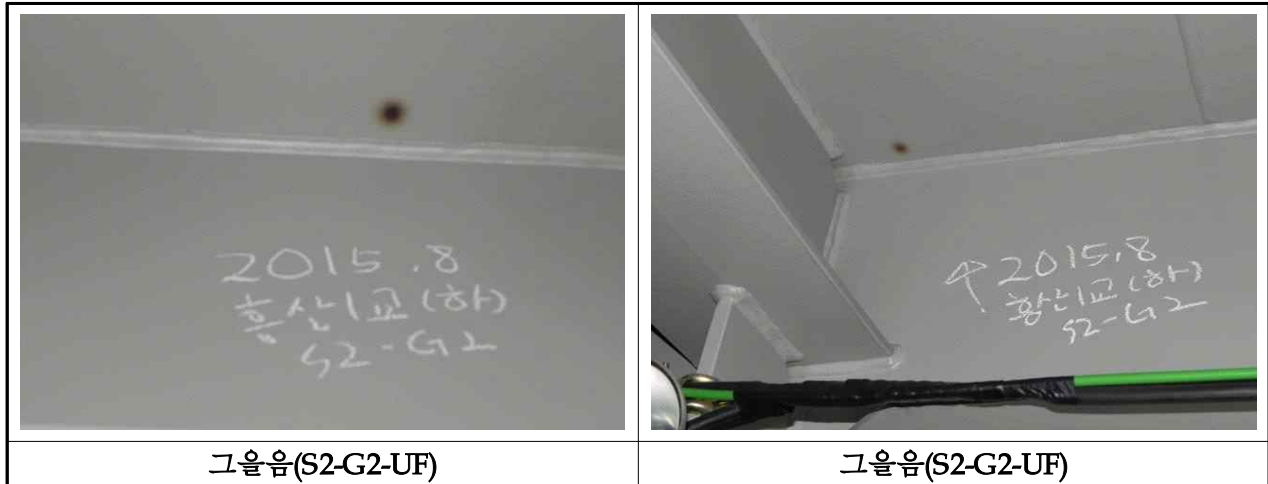
【사진 3.3.5】 강박스 거더 내부 손상현황(부산)

- 강박스 거더 내부는 전반적으로 양호한 상태였으나, 용접열에 의한 그을음이 3개소 조사되었다.
- 그을음은 콘크리트와 강거더의 합성작용을 위해 전단마찰에 저항하기 위한 부재인 스티드(Stud) 설치시 다소 과도한 용접열에 의해 모재에서 그을음이 발생한 것으로 사료되며, 그을음 주변에 특이손상은 없는 것으로 확인되었다.

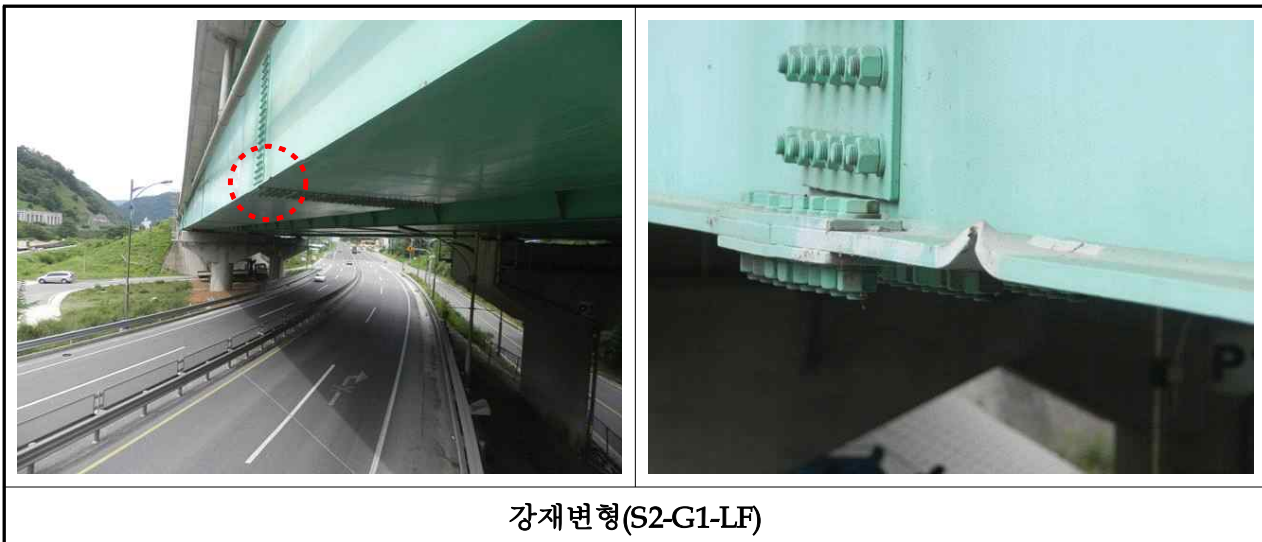
【사진 3.3.6】 강박스 거더 외부 손상현황(부산)

- 기 점검 이후 도장상태는 신규 손상이 없는 양호한 상태였으나, 강재변형이 1개소 추가로 조사되었다.

- 조사된 강재변형은 외부의 물리적인 충격에 의해 발생된 것으로 판단되며, 변형이 발생한 부재 주변의 용접부(강박스 거더 내·외부)는 균열, 좌굴과 같이 이상 손상은 없는 상태로 확인되었다.
- 조사된 부위는 하중을 받는 부위가 아닌 하부플랜지의 리브이며, 이상 손상은 없는 상태이므로 보수·보강 보다는 변형이 발생한 부위에 대하여 지속적인 주의관찰을 실시하는 것이 바람직 할 것으로 판단된다.

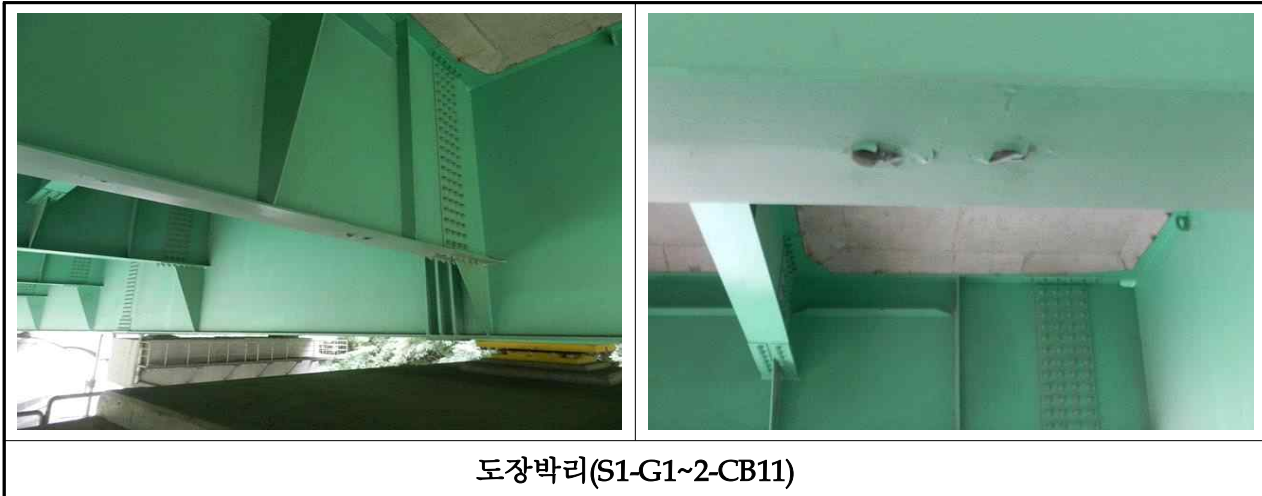
【사진 3.3.8】 가로보 및 세로보 손상현황(부산)

- 가로보 및 세로보에 대한 외관조사 결과, 부식, 용접부 결함 및 강재 변형 등의 손상이 없는 양호한 상태였으나, 도장박리가 1개소 조사되었다.

- 신규손상의 발생 및 기 발생된 손상부위의 진전은 없는 상태이나, 도장면의 내구성 확보를 위하여 도장보수를 실시하는 것이 바람직하다.
- 재도장 시에는 바탕면 처리에 유의하여 보수부위의 부착력을 향상시켜 재손상이 발생하지 않도록 주의해야 한다.

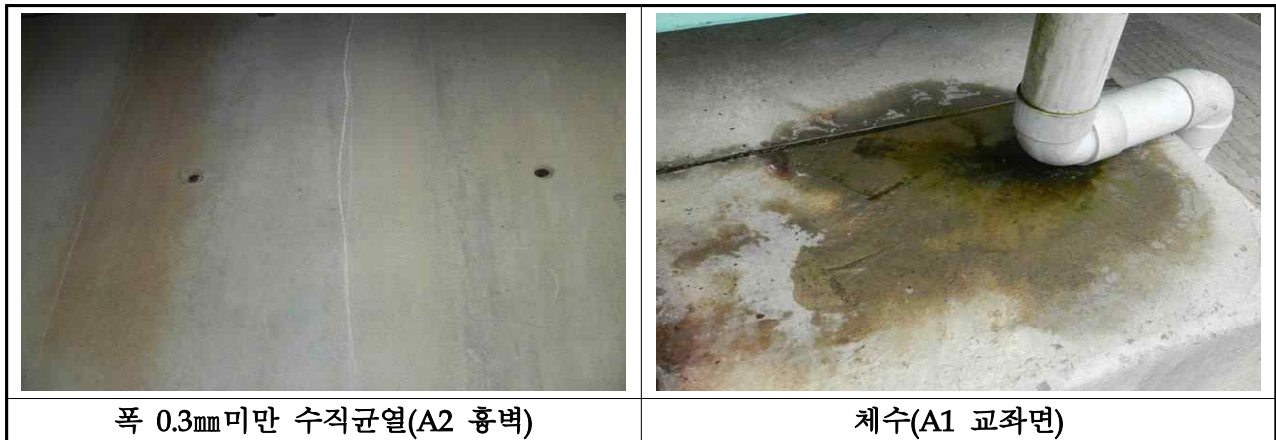
【사진 3.3.10】 교대 손상현황(부산)

- 교대에서는 폭 0.3mm미만 균열, 교좌면 체수 등의 손상이 조사되었으며, 구체 및 홍벽에 시행되었던 보수부위는 양호한 상태로 확인되었다.
- A2 교좌면에 발생한 체수는 배수관 이음부에서 누수가 발생하여 체수를 유발시키고 있는 것으로 확인되었으며, 체수로 인한 콘크리트 열화는 없는 상태로 조사되었다.

- 교대 홍벽에 발생한 수직균열은 균열의 양상, 방향성, 발생위치 등을 고려해 볼 때 구조적인 손상이 아닌 시공초기 건조수축 및 수화열 등에 의한 재료적·시공적인 원인에 의해 발생한 비구조적인 손상으로 판단되며, 내구성 확보 차원에서 표면처리보수를 실시하는 것이 적절하다.
- 체수는 배수관 이음부에서 누수가 발생하여 생긴 손상이며, 점검일 당시 체수로 인하여 콘크리트의 열화는 발생하지 않은 상태로 확인되었으나, 내구성 확보 측면에서 누수부위에 대한 보수를 실시해야 할 것으로 판단된다.

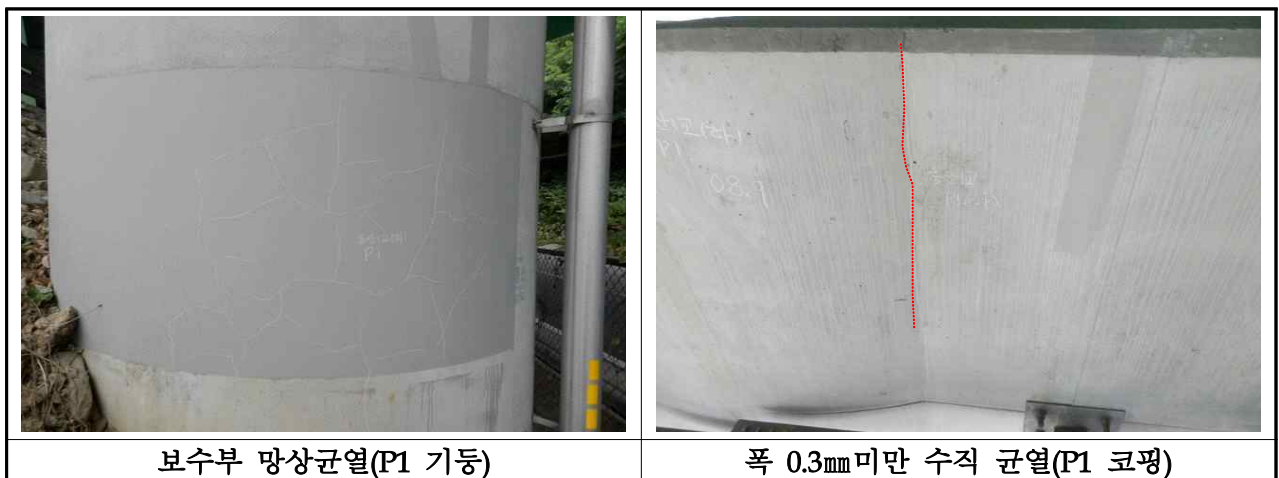
【사진 3.3.12】 교각 손상현황(부산)

- 교각에서는 전반적으로 균열보수가 시행되어 있었으나, 일부 균열들의 경우 미보수된 상태였으며, P1에서는 보수부 망상균열이 1개소 확인되었다.

- 금번 진단시 조사된 균열들은 신규 손상의 발생이 아닌 기 발생된 손상중 미보수된 손상들인 것으로 확인되었으며, 조사된 균열들은 경미한 균열(폭 0.3mm미만)들로써, 콘크리트 양생시 수화열 및 시공초기 건조수축 등이 복합적으로 작용하여 발생한 비구조적인 균열로 판단된다.
- 표면처리보수가 시행된 부위는 재손상이 발생하지 않은 양호한 상태로 확인되어 교각에 발생한 균열들은 진행이 수렴된 상태로 판단되며, 표면처리보수를 실시하여도 재손상이 발생하지 않을 것으로 사료된다.
- P1 기둥에 발생한 보수부 망상균열은 표면처리지 균열 상부의 피복재가 다소 얇거나 균열의 진행이 수렴되지 않은 시기에 보수를 실시하여 재균열이 발생된 것으로 사료되며, 재보수 시에는 피복재의 두께를 충분히 확보하여 시공하도록 해야 할 것이다.

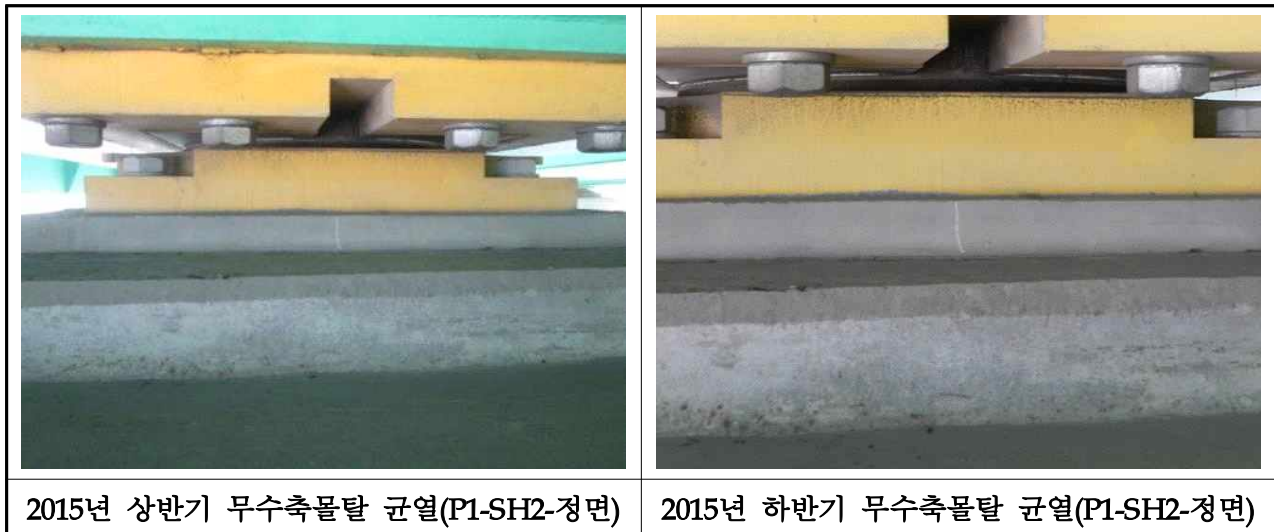
【사진 3.3.14】 교량받침 손상현황(부산)

- 교량받침의 외관조사 결과, 전반적으로 손상이 없는 양호한 상태였으나, 무수축물탈에서 폭 0.1mm의 미세한 균열이 1개소 조사되었다.

2015년 상반기 무수축물탈 균열(P1-SH2-정면)

2015년 하반기 무수축물탈 균열(P1-SH2-정면)

- 홍산1교(부산)의 교량받침은 온도변화에 따른 수축 및 신장시 가동여유량을 확보하고 있는 것으로 확인되어 가동상태는 양호한 것으로 판단된다.
- 무수축물탈에 발생한 균열들의 원인은 몰탈 양생시 발생하는 수화열 및 콘크리트 건조 수축시 발생하는 마찰력에 의한 응력으로 인하여 미세균열이 유발된 것으로 판단되며, 손상의 정도가 경미한 상태이므로 보수는 불필요 할 것으로 판단된다.

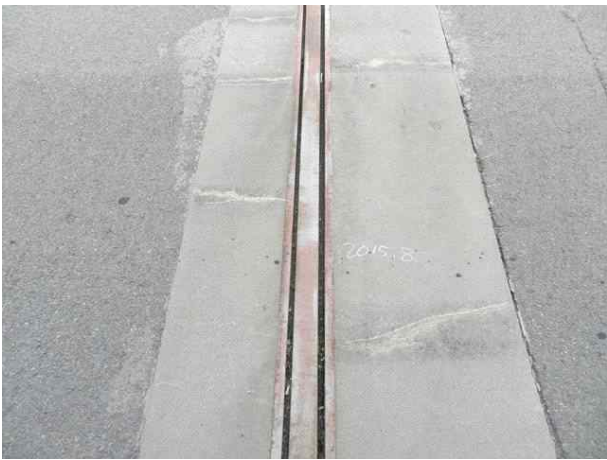
| 후타재 균열(EXP.J1) | 후타재 및 접속도로 이격(EXP.J1) |

- 홍산1교(부산)의 신축이음부는 온도변화에 따른 수축 및 신장시 여유량을 확보하고 있는 것으로 확인되어 신축거동상태는 양호한 것으로 판단된다.
- 후타재는 줄눈이 없이 콘크리트를 타설한 상태이므로 시공초기 건조수축 및 온도차에 의해 균열이 발생하거나, 공용 중 중차량 등의 반복통행 및 충격 등이 복합적으로 작용하여 균열이 발생한 것으로 판단되며, 현재 균열의 폭은 경미한 상태이므로 표면처리보수를 실시한다면, 차량의 주행으로 인하여 보수재가 탈락 할 가능성이 높은 관계로 보수보다는 지속적인 주의관찰이 바람직 할 것으로 판단된다.
- Exp.J1(A1)에 추가로 발생한 후타재 균열은 시공초기 재료적·시공적 특성에 의해 발생한 균열이 기존 점검시 근접조사가 어려워 누락되었다가 금번 진단시 교량상부를 차단한 후 근접조사를 실시하여 추가로 조사된 것으로 사료되며, 특이사항은 없는 것으로 판단된다.

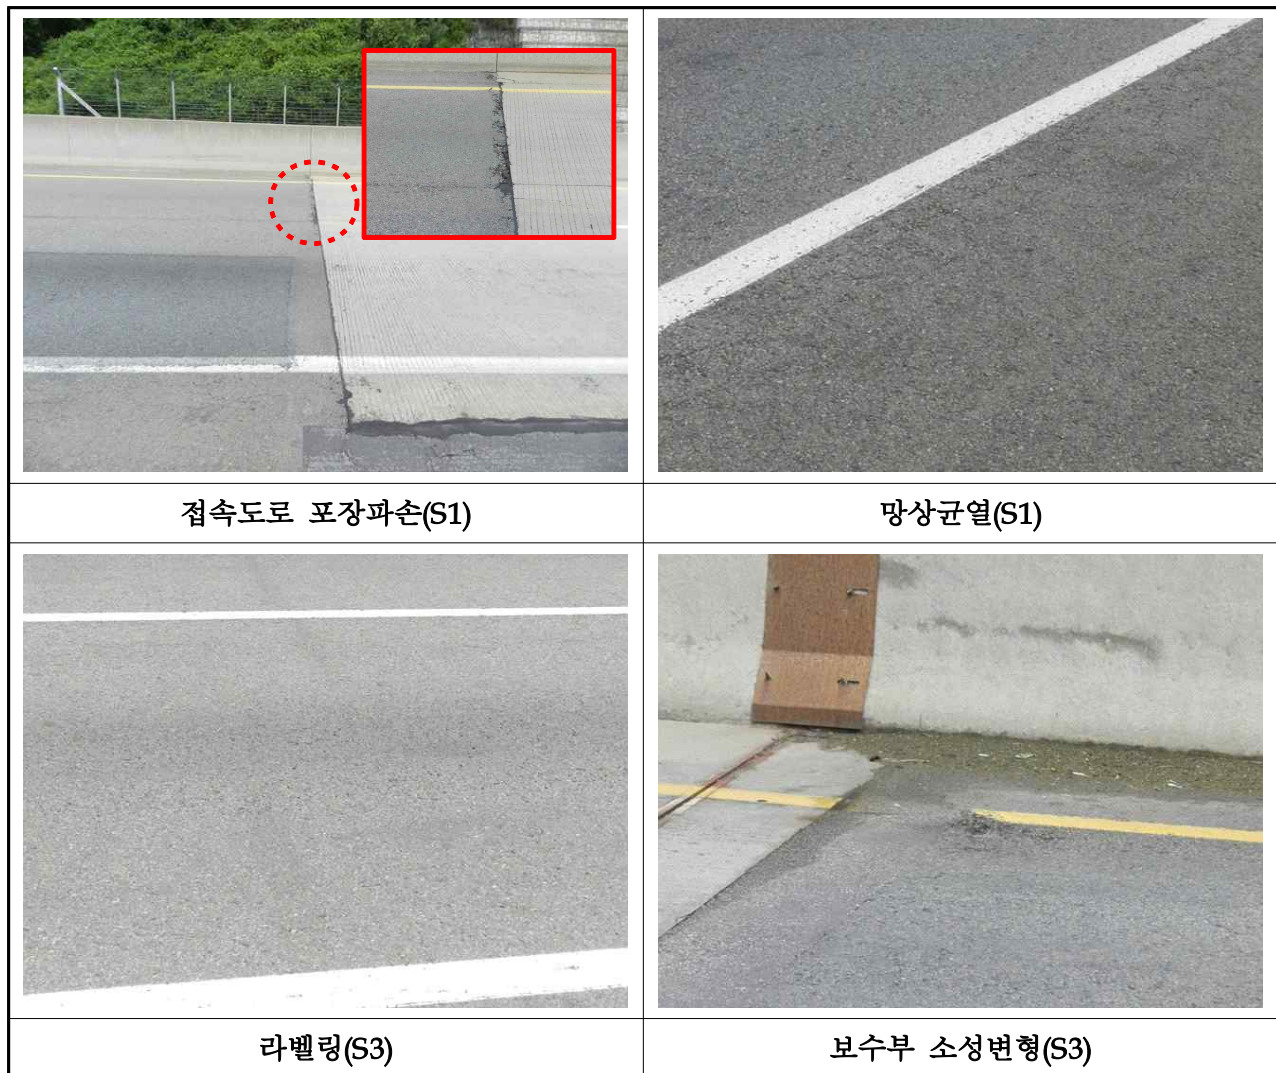
【사진 3.3.20】 교면포장 손상현황(부산)

- 교면포장에 대한 외관조사 결과, 아스팔트 노후화의 일종인 라벨링과 망상균열, 소성변형, 포장파손 등의 손상이 일부 조사되었다.
- 라벨링은 차륜의 통과위치에 발생되어 있었으며, 세립골재가 떨어져 있었으나 굵은 골재까지는 탈리되지 않은 경미한 상태로 확인되었다.
- A1측 접속부에 발생된 포장파손은 점검일 당시 통행차량에 영향을 미칠만한 정도는 아닌 상태였으며, 노출되어 있는 골재의 탈리현상 또한 없는 것으로 확인되었다.

- 라벨링은 포장면의 노후화에 의해 발생하는 손상으로 조사 당시 세립 골재만 탈리되어 있는 경미한 상태로 확인되었다. 현재, 라벨링이 주행차량에 미치는 영향은 없는 상태로 판단되어 보수조치는 필요하지 않은 상태이며, 지속적인 주의관찰 후 노후화가 더욱 진전되어 굵은 골재가 탈리될 시점에는 보수를 실시해야 할 것으로 판단된다.
- A1측 접속부 포장파손은 방치할 경우 제설제 및 우수의 유입 등에 의해 손상 규모가 확대될 수 있으므로 적정시기에 보수조치를 실시하는 것이 바람직하며, 소성변형 및 망상균열은 손상의 정도가 경미한 상태이므로 보수보다는 즉각적인 보수보다는 현상유지 후 신규 손상이 발생할 경우 신규 손상과 연계하여 보수를 실시하는 것이 바람직하다.

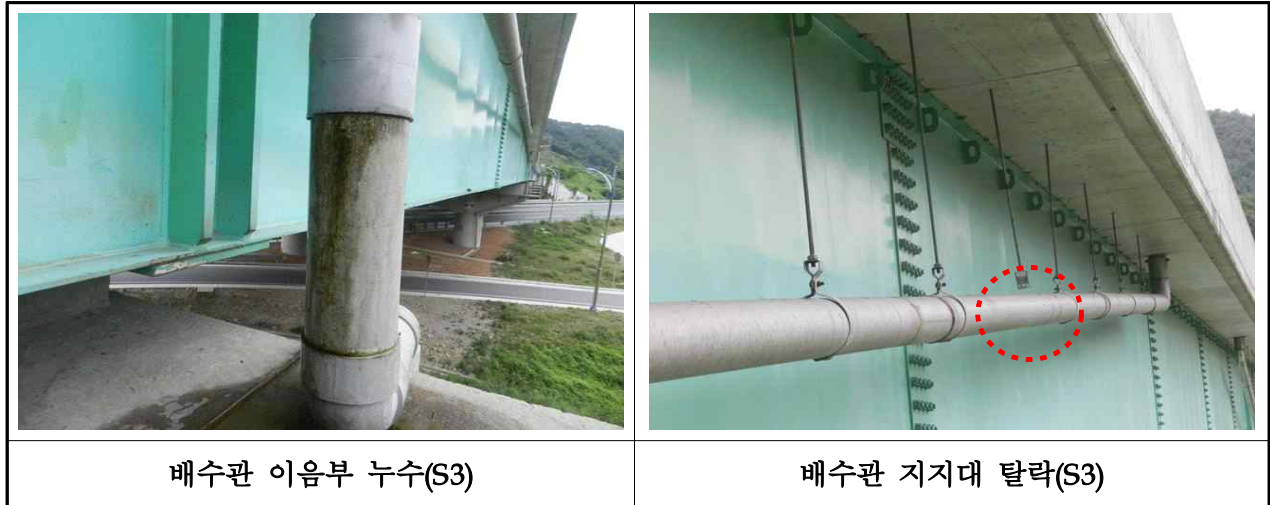
【사진 3.3.22】 배수시설 손상현황(부산)

- 배수시설에 대한 외관조사 결과, 배수관 이음부 누수 및 배수관 지지대 탈락 등의 손상이 조사되었으나, 배수시설의 기능상태는 양호한 것으로 판단된다.

- 홍산1교(부산)의 배수시설의 기능상태는 양호하나, A2 교좌면 상부에 위치한 배수관 이음부 누수는 방치할 경우 교대 구체 콘크리트의 열화를 유발시킬 수 있으므로 누수가 발생하는 부위에 대해 실란트 마감을 실시해야 할 것으로 판단된다.

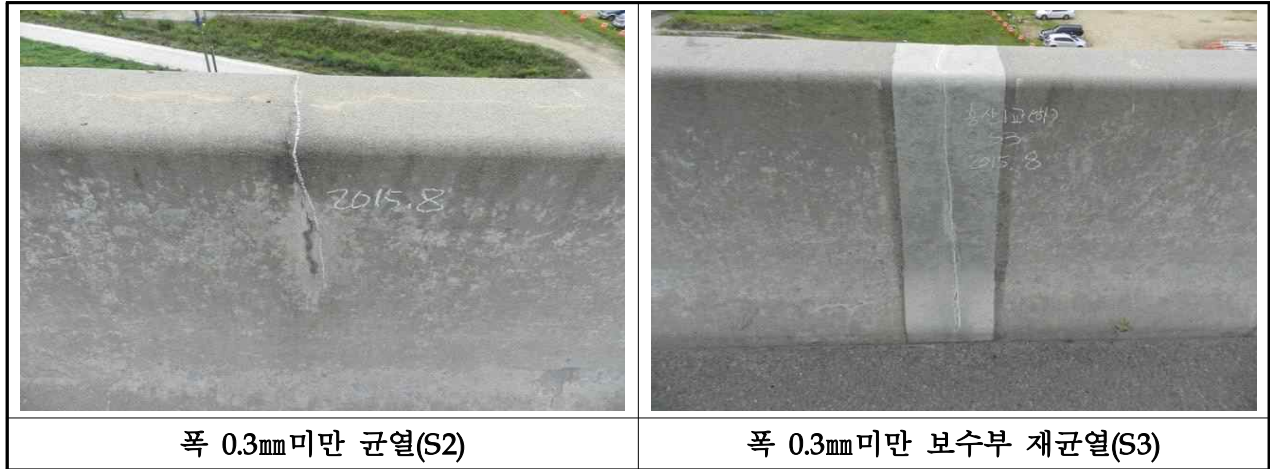
【사진 3.3.24】 난간 및 연석 손상현황(부산)

- 방호벽에 대한 외관조사 결과, 전반적으로 보수를 시행한 상태였으나, 미 보수된 균열과 보수부 재균열이 일부 확인되었다.

- 조사된 손상들은 방호벽의 사용성을 저하시킬 만한 정도는 아닌 상태이므로 즉각적인 보수는 불필요하나, 백태가 발생할 경우 미관성을 저하시키고 운전자에게 심적 부담감을 줄 수 있으므로 적정시기에 보수조치를 실시하는 것이 바람직하다.
- 방호벽의 높이는 미달되는 수준이 2cm에 불과하므로 방호벽 높이를 증가하기 보다는 현 상태로 지속적인 유지관리를 실시하는 것이 바람직하다.

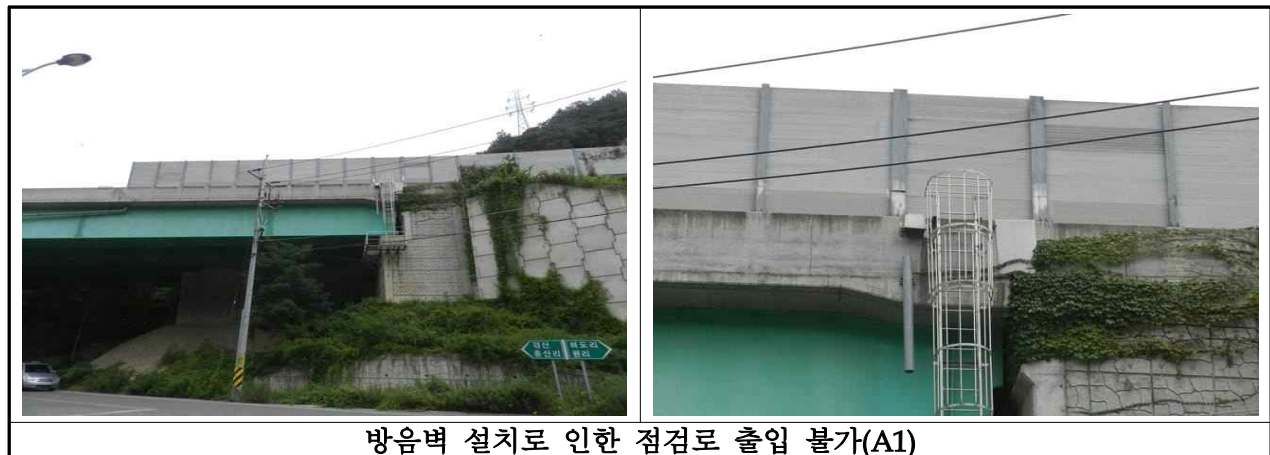
【사진 3.3.26】 점검시설 손상현황(부산)

- 홍산1교(부산)의 점검시설은 전반적으로 양호한 상태이나 A1 상부의 경우 점검문짝이 없는 방음벽이 설치되어 교대측 점검로 출입이 불가능한 상태로 확인되었다.

- 과거에 보수를 실시하였던 점검시설 손상들은 보수조치가 양호한 상태로 확인되었다.
- A1의 점검로는 방음벽으로 인하여 점검로의 출입이 어려워 유지관리가 소홀해 질 수 있으므로 효율적인 유지관리를 위해 방음벽에 점검문짝 또는 점검사다리를 설치하는 것이 바람직하다.
