## 제 4장 시설물의 상태평가

### 4.3.1 대구방향

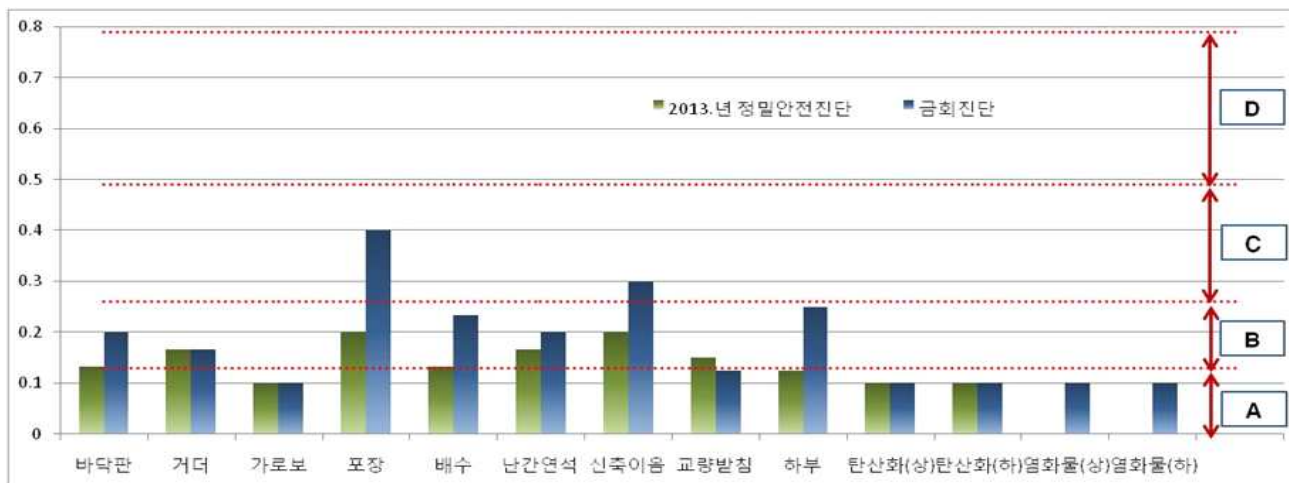
【그림 4.3.1】 기 점검 결과와의 부재별 상태평가 결과 비교(대구)

- 상태평가 결과, 상태기준은 “B”로 평가되었으며, 2013년 정밀점검 이후 국부적으로 보수를 실시하였으나, 미 보수된 손상 및 보수부 재손상, 공용 경과에 따른 손상이 일부 추가 조사되었으나, 구조적인 손상의 발생은 없는 것으로 조사되었다.
- 기 점검 결과와 비교시, 공용기간 경과에 따른 추가 손상의 발생(바닥판, 교면포장, 교대, 교각)으로 인하여 환산결합도 점수가 0.147 ⇨ 0.202로 증가한 것으로 분석되었다.

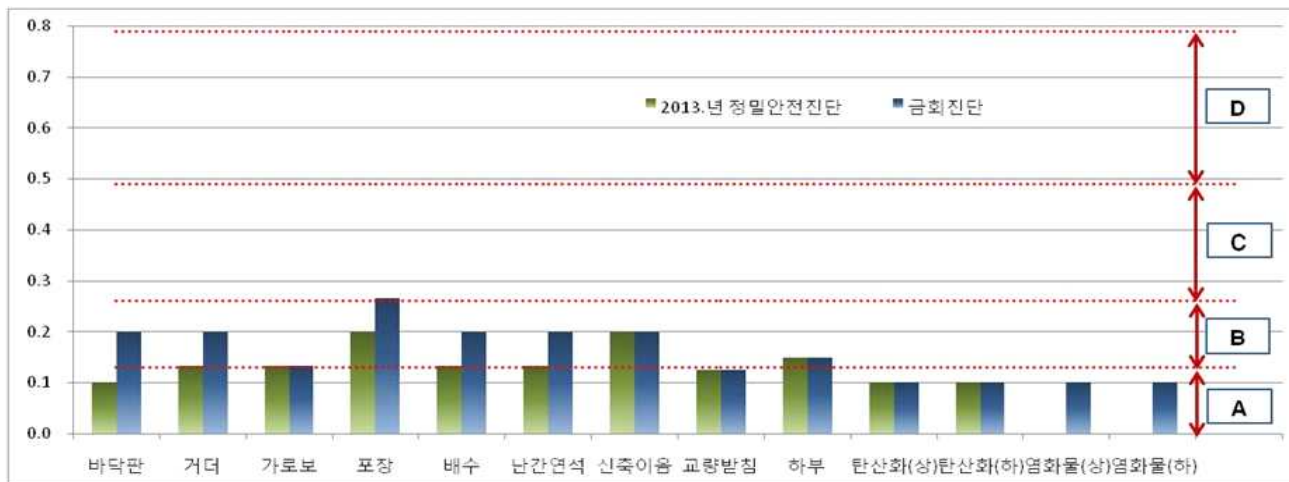
【그림 4.3.2】 기 점검 결과와의 부재별 상태평가 결과 비교(부산)

- 상태평가 결과, 상태기준은 “B”로 평가되었으며, 2013년 정밀점검 이후 국부적으로 보수를 실시하였으나, 미 보수된 손상 및 보수부 재손상, 공용 경과에 따른 손상이 일부 추가 조사되었으나, 구조적인 손상의 발생은 없는 것으로 조사되었다.
- 기 점검 결과와 비교 시, 공용기간 경과에 따른 추가 손상의 발생(바닥판, 교면포장, 교대, 교각)으로 인하여 환산결합도 점수가 0.138 ⇨ 0.178로 증가한 것으로 분석되었다.
