| REPORT OF ULTRASONIC EXAMINATION<br>초음파비파괴검사보고서 | | INDT | 보고서번호<br>Report No. | ISU- 151102 - K08 -8 |

| Customer 주문주/Const. & MFR. 제작자<br>(주)신대구부산고속도로 /<br>(주)아워브레인 | Project Name 공사명<br>신대구부산고속도로 1구간 정밀안전진단용역 | Location 검사위치<br>홍산1교 |

| Item Name 제품명<br>Steel Box Girder | Material 재질 / Thickness 두께<br>SM490 / 8-32mm | Dwg. No. 도면번호<br>N/A |

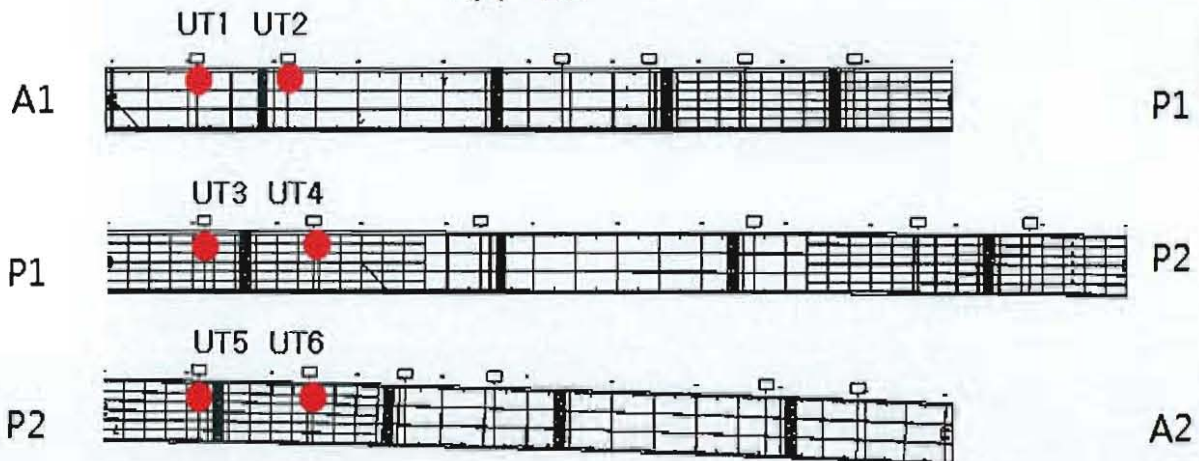
대구 G1

| 확인번호<br>Ident No. | 합<br>Acc<br>ept | 불<br>Rej<br>ect | 위치<br>Location<br>( X ) | 길이<br>Length<br>( L ) | 위치<br>Location<br>( Y ) | 깊이<br>Depth<br>( D ) | 보정곡선<br>DAC<br>(max) | 등급<br>Grade | 용접사<br>Welder | 비고<br>Remarks |
|---|---|---|---|---|---|---|---|---|---|---|
| 1 | | | 대구 G1-UT1 | ✓ | | NO RECORDABLE INDICATION | | 1 | | |
| 2 | | | UT2 | ✓ | | NO RECORDABLE INDICATION | | 1 | | |
| 3 | | | UT3 | ✓ | | NO RECORDABLE INDICATION | | 1 | | |
| 4 | | | UT4 | ✓ | | NO RECORDABLE INDICATION | | 1 | | |
| 5 | | | UT5 | ✓ | | NO RECORDABLE INDICATION | | 1 | | |
| 6 | | | UT6 | ✓ | | NO RECORDABLE INDICATION | | 1 | | |

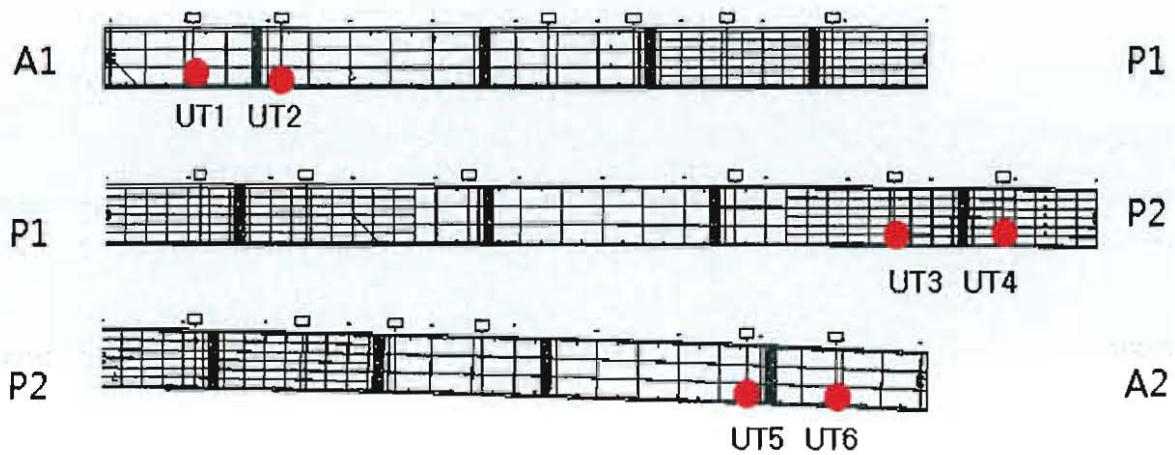
대구 G2

| 확인번호<br>Ident No. | 합<br>Acc<br>ept | 불<br>Rej<br>ect | 위치<br>Location<br>( X ) | 길이<br>Length<br>( L ) | 위치<br>Location<br>( Y ) | 깊이<br>Depth<br>( D ) | 보정곡선<br>DAC<br>(max) | 등급<br>Grade | 용접사<br>Welder | 비고<br>Remarks |
|---|---|---|---|---|---|---|---|---|---|---|
| 7 | | | 대구 G2-UT1 | ✓ | | NO RECORDABLE INDICATION | | 1 | | |
| 8 | | | UT2 | ✓ | | NO RECORDABLE INDICATION | | 1 | | |
| 9 | | | UT3 | ✓ | | NO RECORDABLE INDICATION | | 1 | | |
| 10 | | | UT4 | ✓ | | NO RECORDABLE INDICATION | | 1 | | |
| 11 | | | UT5 | ✓ | | NO RECORDABLE INDICATION | | 1 | | |
| 12 | | | UT6 | ✓ | | NO RECORDABLE INDICATION | | 1 | | |

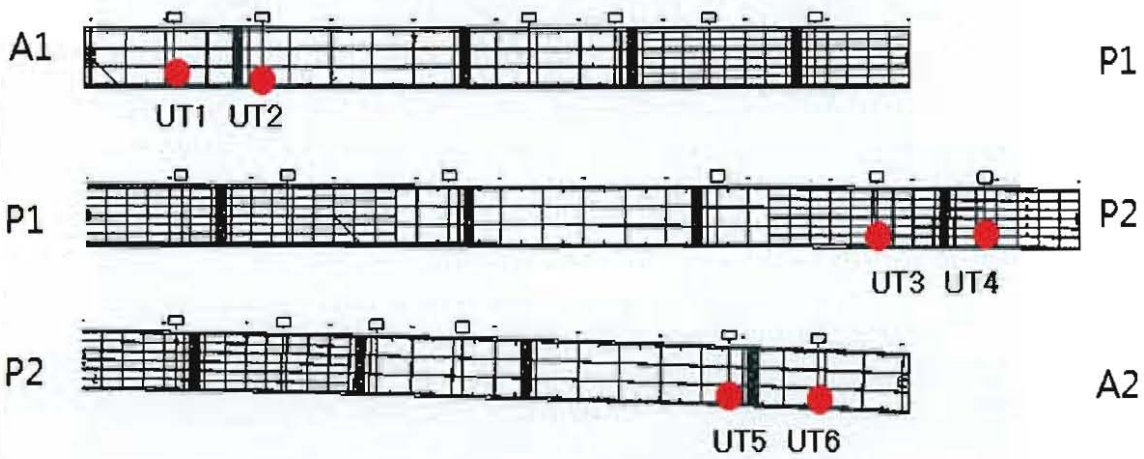
부산 G1

| 확인번호<br>Ident No. | 합<br>Acc<br>ept | 불<br>Rej<br>ect | 위치<br>Location<br>( X ) | 길이<br>Length<br>( L ) | 위치<br>Location<br>( Y ) | 깊이<br>Depth<br>( D ) | 보정곡선<br>DAC<br>(max) | 등급<br>Grade | 용접사<br>Welder | 비고<br>Remarks |
|---|---|---|---|---|---|---|---|---|---|---|
| 13 | | | 부산 G1-UT1 | ✓ | | NO RECORDABLE INDICATION | | 1 | | |
| 14 | | | UT2 | ✓ | | NO RECORDABLE INDICATION | | 1 | | |
| 15 | | | UT3 | ✓ | | NO RECORDABLE INDICATION | | 1 | | |
| 16 | | | UT4 | ✓ | | NO RECORDABLE INDICATION | | 1 | | |
| 17 | | | UT5 | ✓ | | NO RECORDABLE INDICATION | | 1 | | |
| 18 | | | UT6 | ✓ | | NO RECORDABLE INDICATION | | 1 | | |

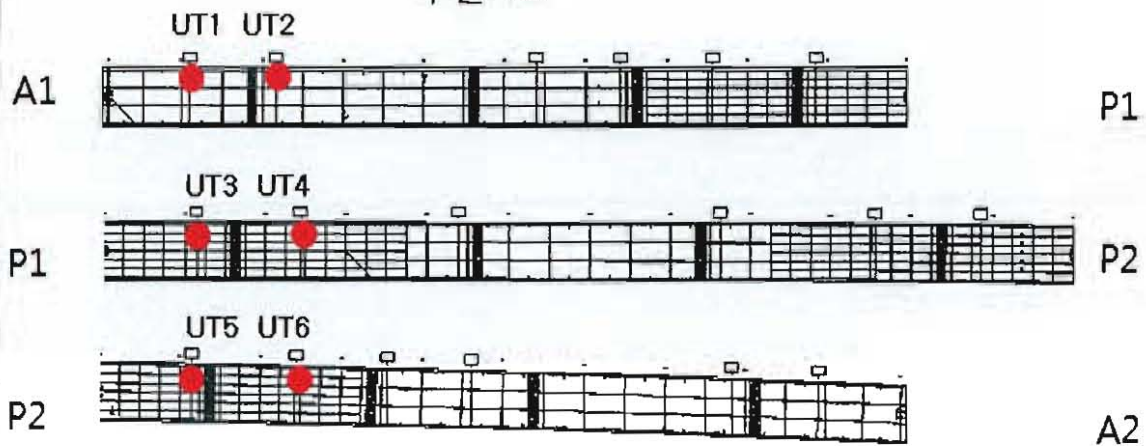
부산 G2

| 확인번호<br>Ident No. | 합<br>Acc<br>ept | 불<br>Rej<br>ect | 위치<br>Location<br>( X ) | 길이<br>Length<br>( L ) | 위치<br>Location<br>( Y ) | 깊이<br>Depth<br>( D ) | 보정곡선<br>DAC<br>(max) | 등급<br>Grade | 용접사<br>Welder | 비고<br>Remarks |
|---|---|---|---|---|---|---|---|---|---|---|
| 19 | | | 부산 G2-UT1 | ✓ | | NO RECORDABLE INDICATION | | 1 | | |
| 20 | | | UT2 | ✓ | | NO RECORDABLE INDICATION | | 1 | | |
| 21 | | | UT3 | ✓ | | NO RECORDABLE INDICATION | | 1 | | |
| 22 | | | UT4 | ✓ | | NO RECORDABLE INDICATION | | 1 | | |
| 23 | | | UT5 | ✓ | | NO RECORDABLE INDICATION | | 1 | | |
| 24 | | | UT6 | ✓ | | NO RECORDABLE INDICATION | | 1 | | |
