## 제 3장 현장조사 및 시험

### 3.1 개 요

남천교(대구, 부산)는 경상북도 경산시 남천면 하도리 일원(대구부산고속도로 부산기점 71.8~72.8k)에 위치하고 있으며, 2006년도에 준공되어 약 10년의 공용기간이 경과하고 있으며, 남천지류 및 리도 203호를 횡단하고 있는 1종 시설물이다.

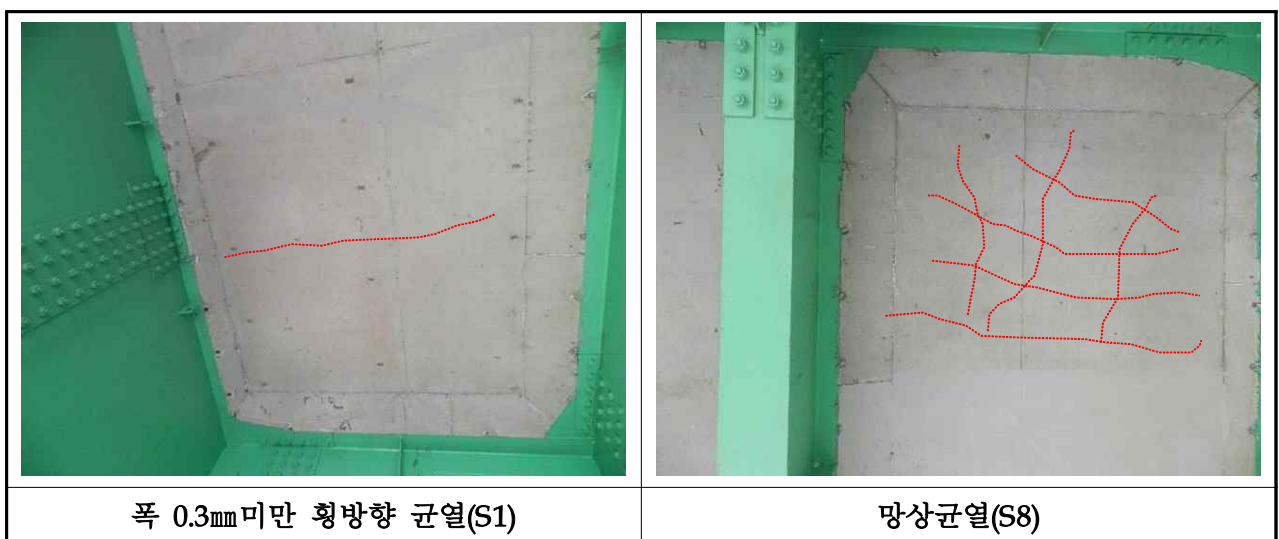
【사진 3.2.2】 바닥판 손상현황(대구)

- 바닥판 하면에 대한 외관조사 결과, 구조적인 손상은 없었으나, 횡방향 균열(폭 0.3mm미만)과 망상균열, 선상 및 면상백태와 같은 비구조적인 손상이 일부 조사되었다.
- 횡방향 균열 및 망상균열은 발생 패턴 및 손상부 주변 이상징후 등을 감안할 때, 시공초기 콘크리트 구속과 건조수축, 온도응력 등이 복합적으로 작용하여 재료적·시공적 특성에 의한 비구조적인 균열로 판단된다.
- 바닥판 하면에 발생한 백태는 우천 이후(9월 6일 일강수량 2.0mm, 9월 8일 점검 실시)에 점검을 실시한 결과, 습윤기가 없는 건조한 상태로 확인되어 방수층의 기능성은 양호한 상태로 사료된다.

- 기 보수된 부위는 재손상이 없는 양호한 상태로 확인되었으며, 기 발생된 균열들은 진전이 없는 상태로 확인되어 발생된 균열들은 수렴된 상태로 사료되므로 표면처리보수를 실시하는 것이 내구성 확보 차원에서 바람직 할 것으로 판단된다.
- 바닥판 하면은 누수흔적 및 습윤상태의 백태가 없는 것으로 확인되어 방수층의 상태는 양호한 것으로 사료된다. 그러나, 남천교의 방수층은 침투식 방수를 실시하였으며, 침투식 방수는 균열 저항성이나 단기적인 방수효과 등의 문제점이 대두되어 교면포장의 상태와 더불어 바닥판 하면의 누수 여부에 대해 지속적으로 관찰을 실시해야 할 것이며, 방수층의 기능저하가 확인될 경우에는 방수층을 재시공 하되, 남천교는 종단경사가 다소 큰 교량이므로 경사로 인한 전단응력, 방수층의 밀림현상 등이 발생할 수 있으므로, 시트식은 지양하는 것이 바람직 할 것으로 판단된다.

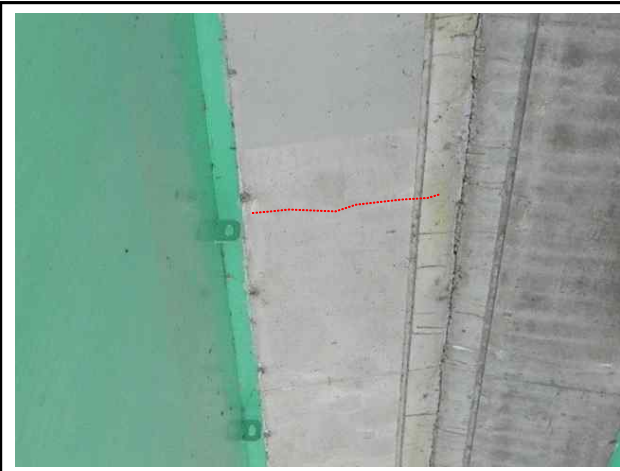
| 폭 0.3mm 미만 횡방향 균열(S9) | 보수부 균열부 백태(S10) |

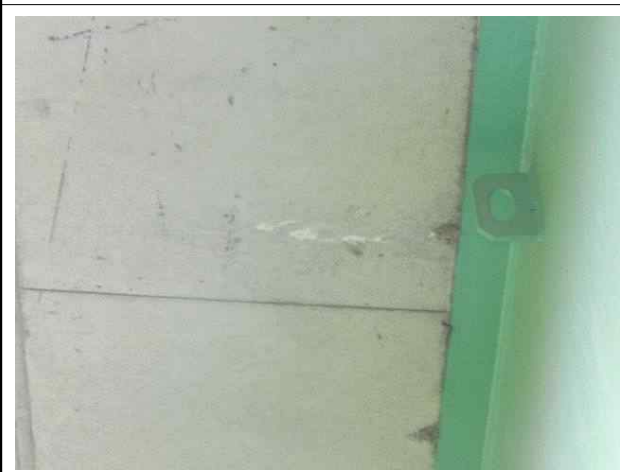
| 균열부 백태(S12) | 파손(S15) |

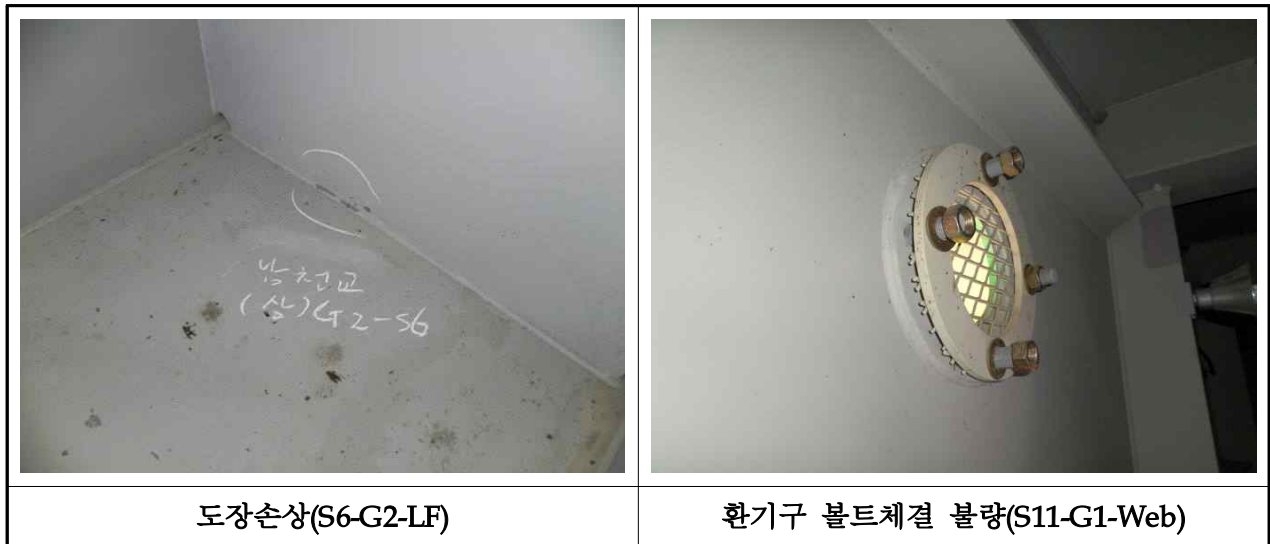
【사진 3.2.4】 강박스 거더 내부 손상현황(대구)

- 강박스 거더 내부는 전반적으로 손상이 없는 양호한 상태였으나, 도장손상 1개소와 환기구 볼트체결불량이 3개소 조사되었다.

- 붕괴유발부재 및 인장과 압축응력이 공존하는 교번구간에 대해 보다 정밀한 점검을 실시한 결과, 특이손상이 없는 양호한 상태로 확인되어 남천교의 거더는 양호한 상태로 판단된다.
- 일부 조사된 손상들은 경미한 상태이므로 즉각적인 보수조치는 필요하지 않은 상태이나, 도장손상은 내구성 확보 차원에서 적정시기에 재도장을 실시하는 것이 바람직하다.

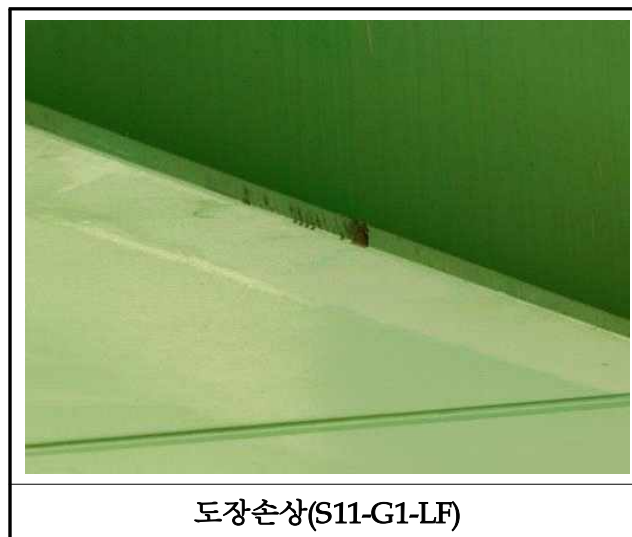
【사진 3.2.5】 강박스 거더 외부 손상현황(대구)

- 강박스 거더 외부는 전반적으로 양호한 상태를 유지하고 있었으나, 도장손상이 2개소 조사되었다.

- 붕괴유발부재 및 인장과 압축응력이 공존하는 교변구간에 대해 보다 정밀한 점검을 실시한 결과, 특이손상이 없는 양호한 상태로 확인되어 남천교의 거더는 양호한 상태로 판단된다.
- 거더 외부에 발생한 도장손상은 현재 손상의 정도가 경미한 상태이나, 공용중 외기 등에 의해 부식으로 진행될 수 있으므로 도장보수를 실시하는 것이 바람직하다.

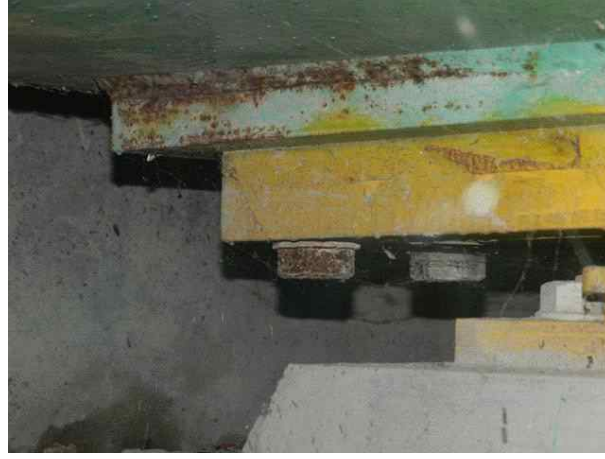
- 교대는 전반적으로 보수가 시행되어 있었으나, A1에서 폭 0.1mm 균열 2개소와 누수흔적 및 체수 등의 손상이 조사되었다.
- A1 신축이음부에서는 누수가 발생되어 구체에 체수를 유발시키고 있었으며, 누수부위 주변의 교량받침(Sh1)은 경미한 부식이 발생되어 있는 상태로 확인되었다.

| <p>신축이음부 누수(A1 홍벽)</p> | <p>누수로 인한 교량받침 부식(A1 Sh1)</p> |

- 교대 구체에 발생한 수직균열은 시공초기 건조수축 및 수화열 등 재료적·시공적인 원인에 의해 발생한 비구조적인 손상으로 판단되며, 내구성 확보 차원에서 표면처리보수를 실시하는 것이 바람직하다.
- 신축이음부 누수는 신축이음장치 중앙에서 발생하고 있었으며, 신축이음장치 본체 고무재 손상은 없는 상태로 확인되어 신축이음장치의 결합부 또는 후타재 접속부로 노면수가 유입되고 있는 것으로 사료된다. 현재, 누수로 인하여 교량받침이 경미하게 녹이 발생하였으나, 받침의 가동상태에 영향을 미칠만한 손상은 아닌 상태이며, 체수로 인한 콘크리트의 열화는 없는 것으로 확인되어 유도배수로 설치나 신축이음장치의 교체보다는 지속적인 주의관찰을 실시하는 것이 경제성 측면에서 바람직 할 것으로 판단된다.

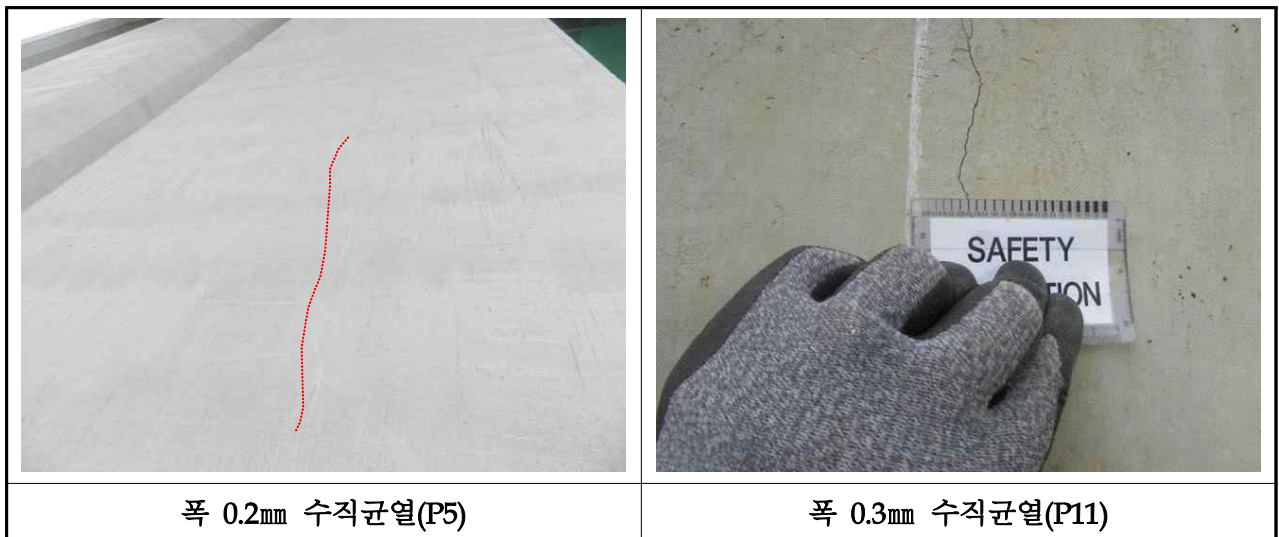
【사진 3.2.10】 교각 손상현황(대구)

- 교각은 전반적으로 균열보수가 시행되어 있었으나, 기둥에서 폭 0.1~0.3mm 수직균열 및 망상균열, 체수, 들뜸 등의 손상이 조사되었다.
- P11 기둥에 발생한 폭 0.3mm 수직균열의 양상을 확인하기 위하여 초음파 속도를 이용하여 균열의 깊이를 측정한 결과, 균열의 깊이는 55.0mm로 측정되어 (실측 피복두께 97.8mm) 철근 깊이까지 균열이 진행되지는 않은 것으로 확인되었다.
- P7 교좌면에 발생한 체수는 신축이음장치 이음부에서 누수가 발생하여 체수를 유발시키고 있었으며, 누수부위 주변의 교량받침은 경미한 부식이 발생되어 있는 것으로 확인되었다.

- 금번 진단시 추가로 조사된 균열들은 균열의 패턴, 발생위치 등을 고려해 볼 때, 외력에 의해 추가로 발생한 균열이 아닌 콘크리트 양생시 수화열 및 시공초기 건조수축 등에 의해 발생한 시공초기 균열이 높은 교각의 점검으로 인한 애로사항으로 기존 점검시 근접한 육안조사가 어려웠던 것으로 사료되며, 조사된 손상들은 비구조적인 균열로 판단된다.
- 폭 0.3mm의 균열중 대표성을 나타낼만한 균열 1개소를 선정하여 균열깊이를 측정한 결과, 철근의 피복두께까지 균열이 진행되지는 않은 상태였으며, 일부 표면처리보수가 시행된 부위는 재손상이 발생하지 않은 양호한 상태로 확인되어 교각에 발생한 균열들은 진행이 수렴된 상태로 판단된다. 따라서, 주입보수 이외의 표면처리보수를 실시하여도 재손상이 발생하지 않을 것으로 사료된다.

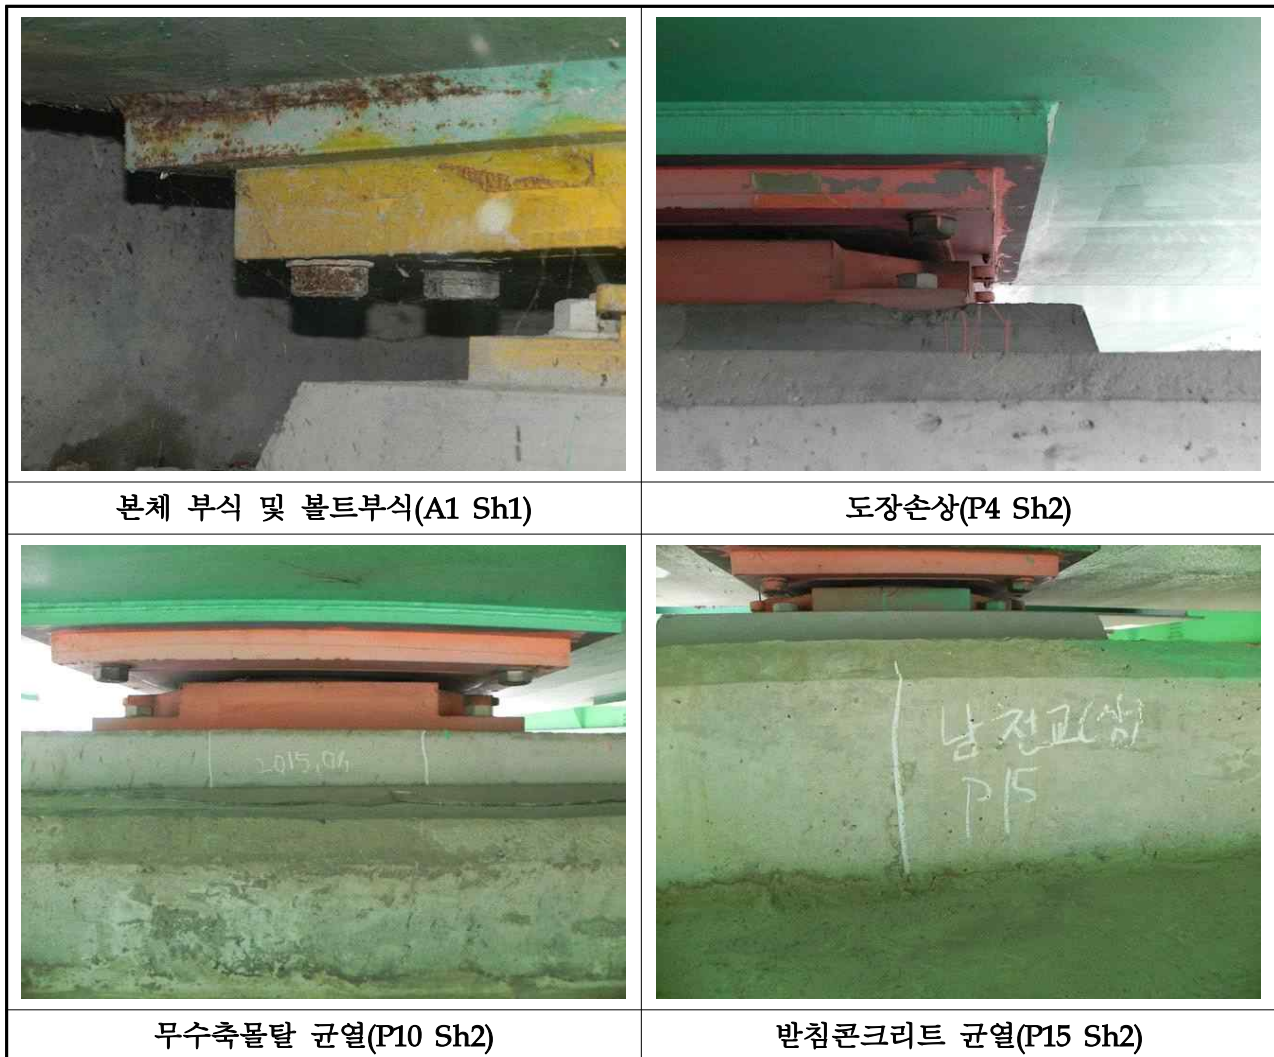
【사진 3.2.14】 교량받침 손상현황(대구)

- 교량받침에 대한 외관조사 결과, 무수축물탈 및 받침콘크리트 균열, 도장손상, 부식 등의 손상이 일부 조사되었다.

- 남천교(대구)의 교량받침은 온도변화에 따른 수축 및 신장시 가동여유량을 확보하고 있는 것으로 확인되어 가동상태는 양호한 것으로 판단된다.
- 무수축몰탈 및 받침콘크리트에 발생된 균열들의 원인은 몰탈 양생시 발생하는 수화열 및 콘크리트 건조수축시 발생하는 마찰력에 의한 응력으로 인하여 미세균열이 유발된 것으로 판단되며, 손상이 경미한 상태이므로 보수는 불필요 할 것으로 판단된다.
- 받침에 발생된 부식은 신축이음장치 누수에 의한 손상이나, 가동상태에 영향을 미치지 않는 경미한 녹발생으로 확인되어 신축이음장치의 교체는 필요하지 않으며, 미관성 제고 차원에서 재도장을 실시하는 것이 바람직하다.

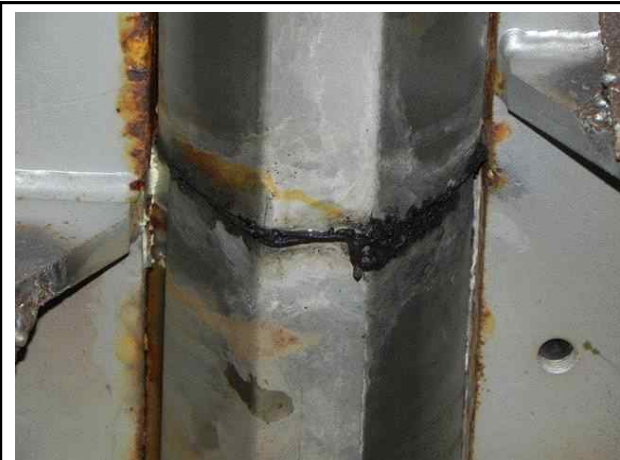
| 물받이관 이음부 누수(EXP.J3) | 본체 부식 및 이물질 퇴적(EXP.J6) |

- 남천교(대구)의 신축이음부는 온도변화에 따른 수축 및 신장시 여유량을 확보하고 있는 것으로 확인되어 신축거동상태는 양호한 것으로 판단된다.
- 후타재는 줄눈이 없이 콘크리트를 타설한 상태이므로 시공초기 건조수축 및 온도차에 의해 균열이 발생하거나, 공용 중 중차량 등의 반복통행 및 충격 등이 복합적으로 작용하여 균열이 발생한 것으로 판단되며, 현재 균열의 폭은 경미한 상태이므로 표면처리보수를 실시한다면, 차량의 주행으로 인하여 보수재가 탈락 할 가능성이 높은 관계로 보수보다는 지속적인 주의관찰이 바람직 할 것으로 판단된다.
- 갯길측에 발생한 본체 부식은 유간 내 이물질 퇴적으로 인한 체수의 발생으로 인하여 유발된 것으로 판단되며, 부식의 정도는 경미한 상태이므로 보수조치는 필요하지 않으나 원활한 기능 유지를 위해 정기적인 청소를 실시해야 할 것으로 판단된다.
- Exp.J3(P7)의 브라켓 용접미흡의 경우 브라켓의 탈락이 확인되지 않았으며, 용접 시공부위도 양호한 것으로 확인된 바, 보수보다는 향후 점검 및 진단시 신축이음장치 단차 및 브라켓 탈락 등에 대하여 주기적이고 지속적인 관찰을 실시하는 것이 바람직하다.
- Exp.J3(P7) 물받이관 이음부 누수는 교량받침의 부식 및 콘크리트 열화 방지 차원에서 누수부위에 실란트 마감을 이용한 보수가 요구되며, Exp.J1(A1)에 발생된 누수는 유간이 15cm정도로 협소하여 정확한 누수 위치를 찾을수는 없었으며, 누수량 및 누수로 인한 교량받침의 부식은 경미하며, 교량받침의 가동상태는 양호한 것으로 확인되어 현 시점에서 신축이음장치의 교체 시점까지 지속적인 주의관찰을 실시하는 것이 바람직하다.

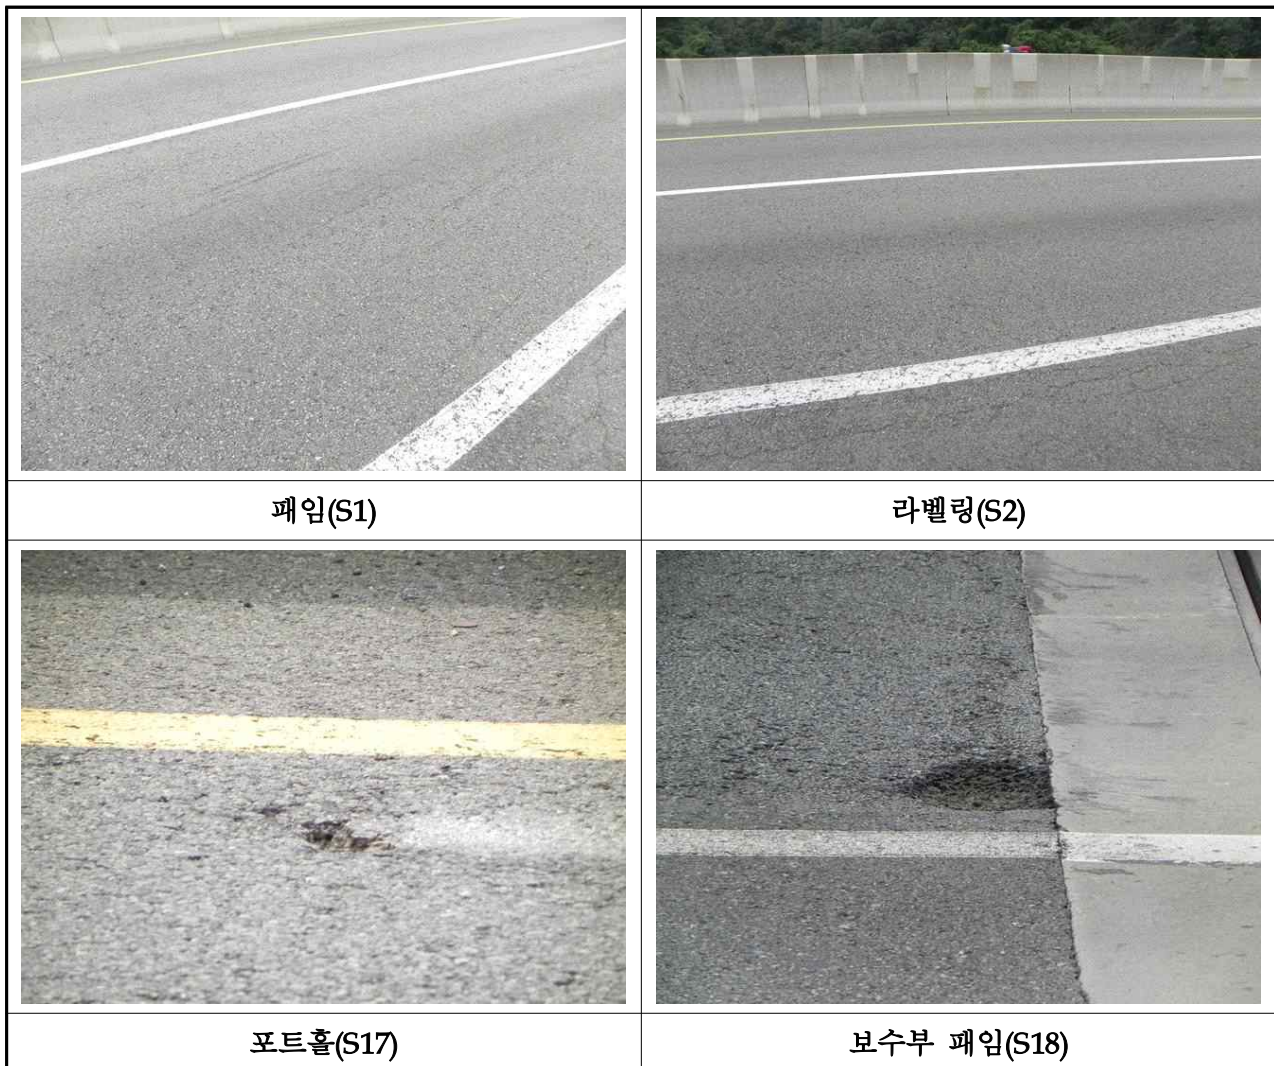
【사진 3.2.21】 교면포장 손상현황(대구)

- 교면포장에 대한 외관조사 결과, 아스팔트 노후화의 일종인 라벨링이 국부적으로 발생되어 있었으나, 굵은 골재까지 탈리되지는 않은 상태였으며, 패임 및 포트홀 등의 손상이 일부 조사되었다.

- 라벨링은 포장면의 노후화에 의해 발생하는 손상으로 조사 당시 세립 골재만 탈리되어 있는 경미한 상태로 확인되었다. 현재, 라벨링이 주행차량에 미치는 영향은 없는 상태로 판단되어 보수조치는 필요하지 않은 상태이며, 지속적인 주의관찰 후 노후화가 더욱 진전되어 굵은 골재가 탈리될 시점에는 보수를 실시해야 할 것으로 판단된다.
- 패임, 포트홀 등의 손상은 방치할 경우 제설제 및 우수의 유입 등에 의해 손상 규모가 확대될 수 있으므로 적정시기에 보수조치를 실시하는 것이 바람직하다.

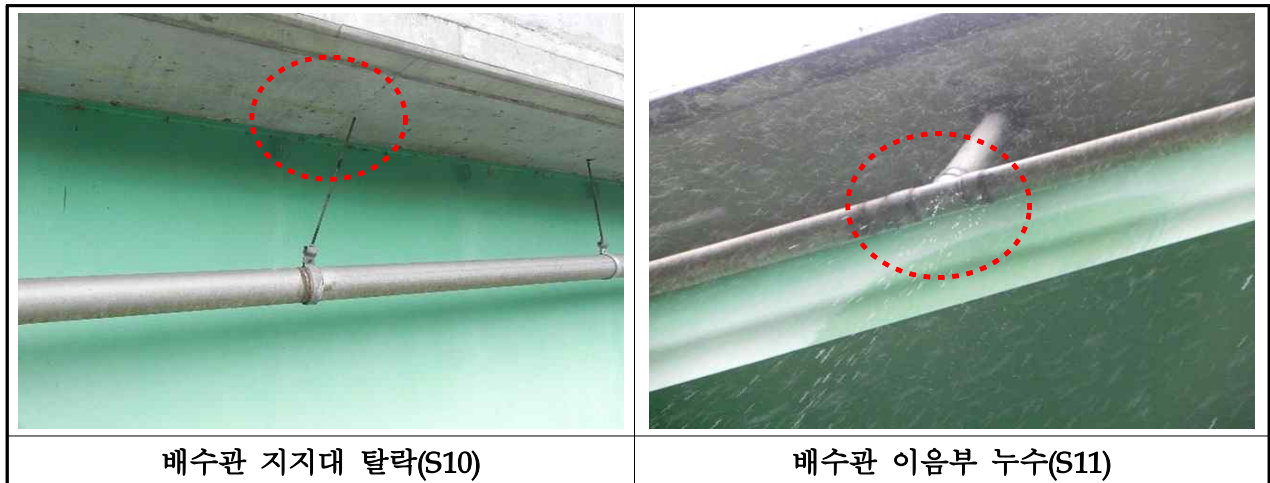
【사진 3.2.23】 배수시설 손상현황(대구)

- 배수시설에 대한 외관조사 결과, 배수관 접합부 누수, 배수관 지지대 탈락, 배수구 막힘 등의 손상이 조사되었으나, 배수시설의 기능상태는 전반적으로 양호한 것으로 확인되었다.

- 남천교(대구)의 교면포장은 체수 등의 손상이 없는 상태로 배수시설의 기능상태는 양호한 것으로 판단되나, 사용성 확보 측면에서 조사된 손상들에 대해서는 보수조치를 실시하는 것이 바람직하다.

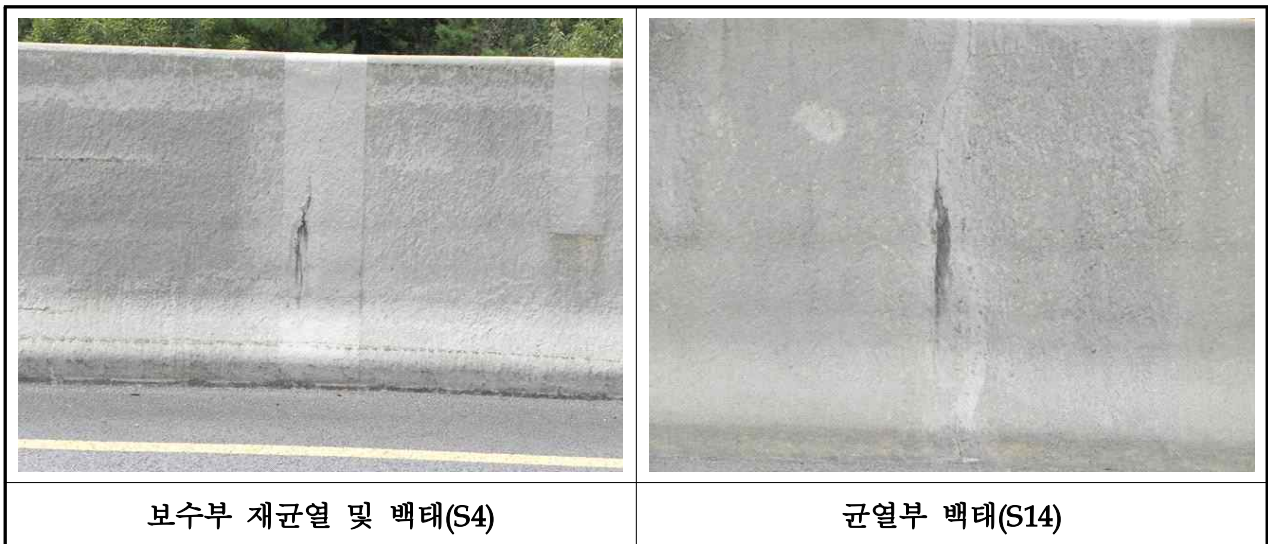
【사진 3.2.25】 난간 및 연석 손상현황(대구)

- 방호벽에 대한 외관조사 결과, 전반적으로 보수를 시행한 상태였으나, 보수가 미시행된 균열과 보수부 재균열이 일부 확인되었으며, 균열 발생 부위는 전반적으로 백태를 동반하고 있는 상태로 확인되었다.

- 방호벽에 발생한 폭 0.3mm미만 균열은 시공초기 건조수축 등 재료적·시공적 특성에 의해 발생한 것으로 판단된다.
- 조사된 손상들은 방호벽의 사용성을 저하시킬 만한 정도는 아닌 상태이므로 즉각적인 보수는 불필요하나, 백태와 같은 손상들은 방치할 경우 미관성을 저하시키고 운전자의 심적 부담감을 줄 수 있으므로 적정시기에 보수조치를 실시하는 것이 바람직하다.

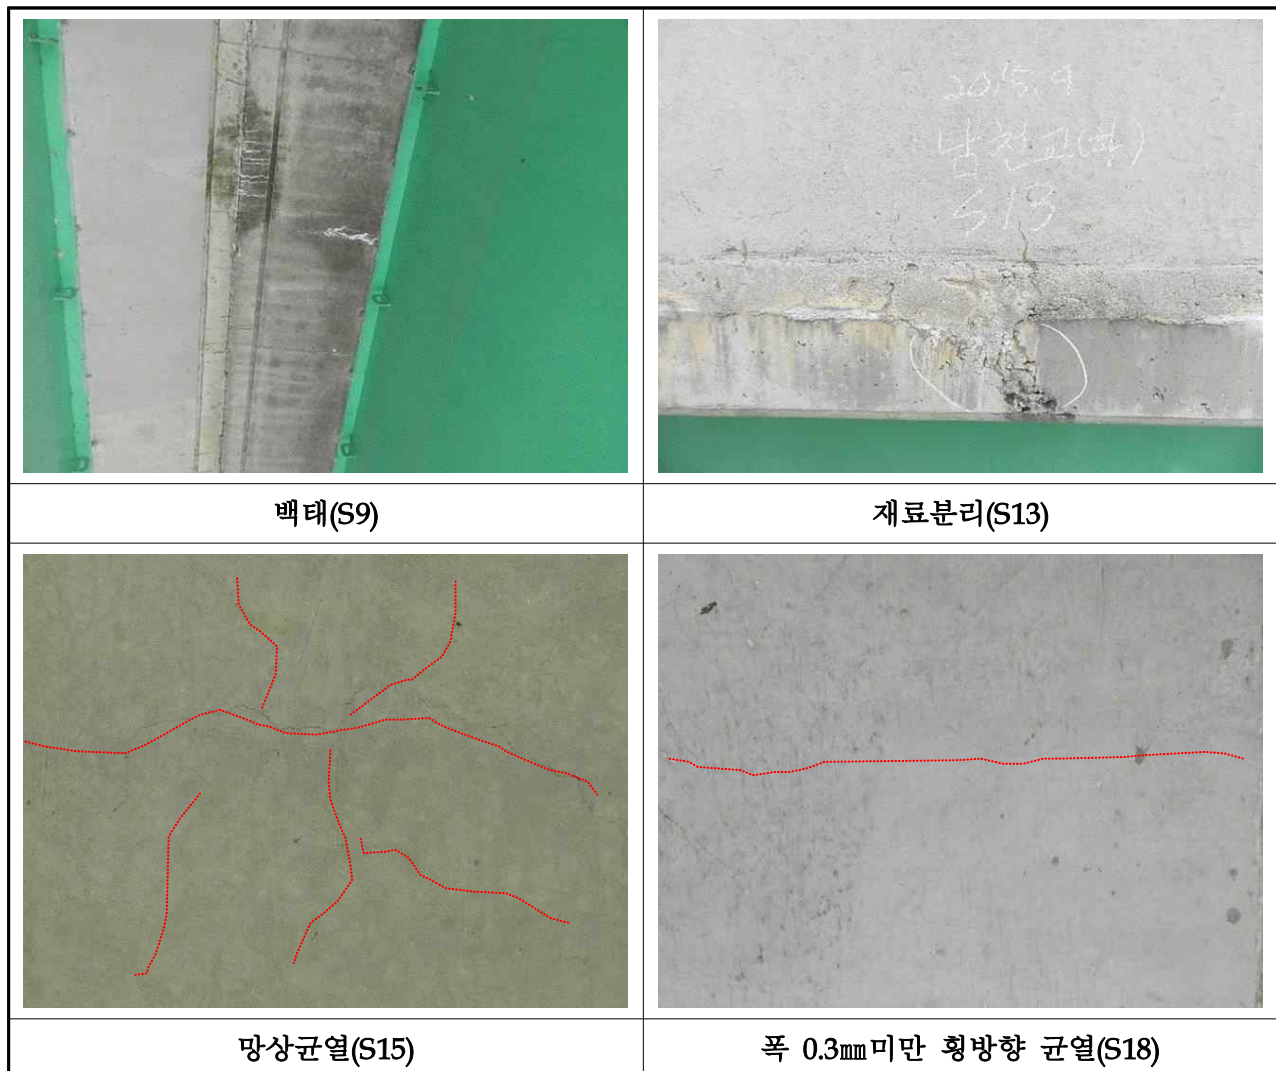
【사진 3.3.2】 바닥판 손상현황(부산)(계속)

- 바닥판 하면에 대한 외관조사 결과, 구조적인 손상은 없었으나, 횡방향 균열(폭 0.3mm 미만)과 망상균열, 선상백태 및 재료분리와 같은 비구조적인 손상이 일부 조사되었다.
- 횡방향 균열 및 망상균열은 발생 패턴 및 손상부 주변 이상징후 등을 감안할 때, 시공초기 콘크리트 구속과 건조수축, 온도응력 등이 복합적으로 작용하여 재료적·시공적 특성에 의한 비구조적인 균열로 판단된다.
- 바닥판 하면에 발생한 백태는 우천 이후(9월 6일 일강수량 2.0mm, 9월 7일 점검 실시)에 점검을 실시한 결과, 습윤기가 없는 건조한 상태로 확인되어 방수층의 기능성은 양호한 상태로 사료된다.

- 기 보수된 부위는 재손상이 없는 양호한 상태로 확인되었으며, 기 발생된 균열들은 진전이 없는 상태로 확인되어 조사된 균열들은 수렴된 상태로 사료되므로 표면처리보수를 실시하는 것이 내구성 확보 차원에서 바람직 할 것으로 판단된다.
- 바닥판 하면은 1개소에서 경미한 백태가 확인되었으나, 조사된 백태부위는 습윤상태가 없는 건조한 상태로 확인되어 남천교의 방수층은 양호한 상태로 판단된다.

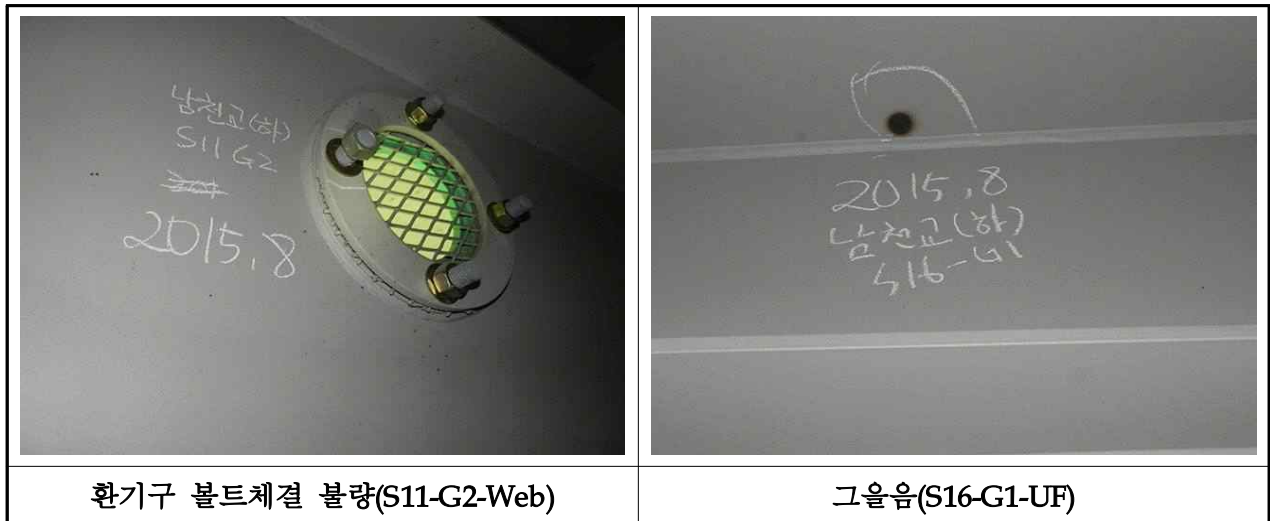
【사진 3.3.4】 강박스 거더 내부 손상현황(부산)

- 강박스 거더 내부는 전반적으로 손상이 없는 양호한 상태였으나, 용접열에 의한 그을음 및 환기구 볼트체결불량이 일부 조사되었다.
- 그을음은 콘크리트와 강거더의 합성작용을 위해 전단마찰에 저항하기 위한 부재인 스터드(Stud) 설치시 다소 과다한 용접열에 의해 모재에서 그을음이 발생한 것으로 사료되며, 그을음 주변에 특이손상은 없는 것으로 확인되었다.

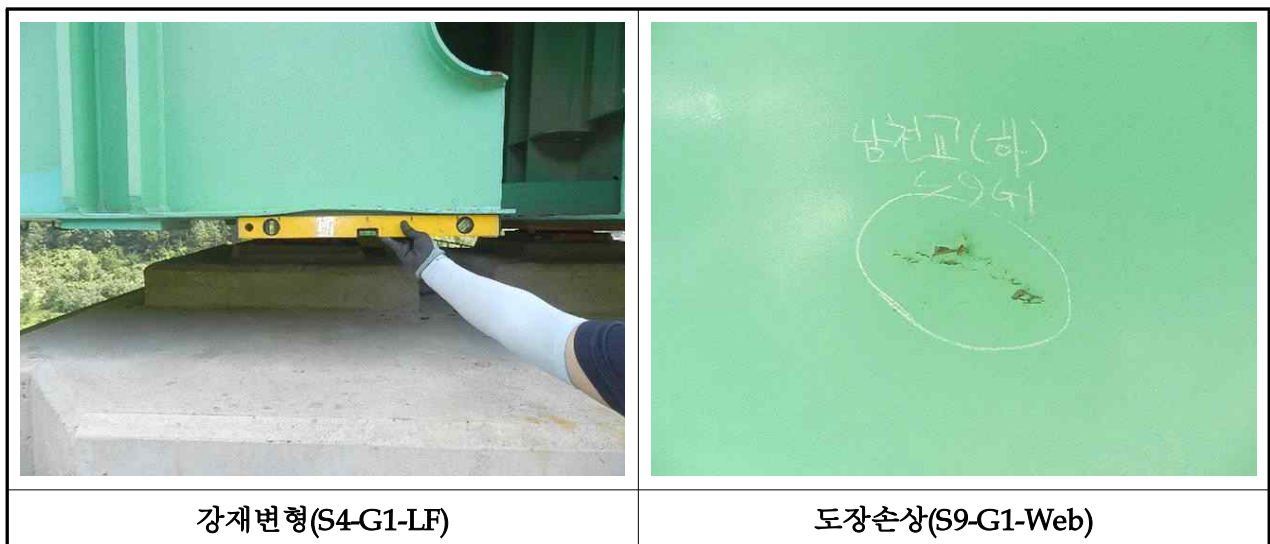
【사진 3.3.5】 강박스 거더 외부 손상현황(부산)

- 강박스 거더 외부는 전반적으로 양호한 상태를 유지하고 있었으나, 강재변형 및 도장손상이 국부적으로 조사되었다.

- 하부플랜지에 발생한 강재변형은 변형의 발생 위치가 응력을 받는 주부재가 아닌 하부 플랜지 외측에 위치하고 있으며, 응력을 받는 주부재는 변형이 없는 점을 고려할 때, 거더 거치시 물리적인 충격 또는 거더 제작시 시공오차로 인한 초기 결함에 의해 발생 되었을 것으로 사료되며, 변형이 발생한 부재 주변의 용접부는 손상이 없는 양호한 상태이므로 보수·보강보다는 현상유지 후 지속적인 주의관찰을 실시하는 것이 바람직하다.
- 거더 외부에 발생한 도장손상은 현재 손상의 정도가 경미한 상태이나, 공용중 외기 등에 의해 부식으로 진행될 수 있으므로 도장보수를 실시하는 것이 바람직하다.

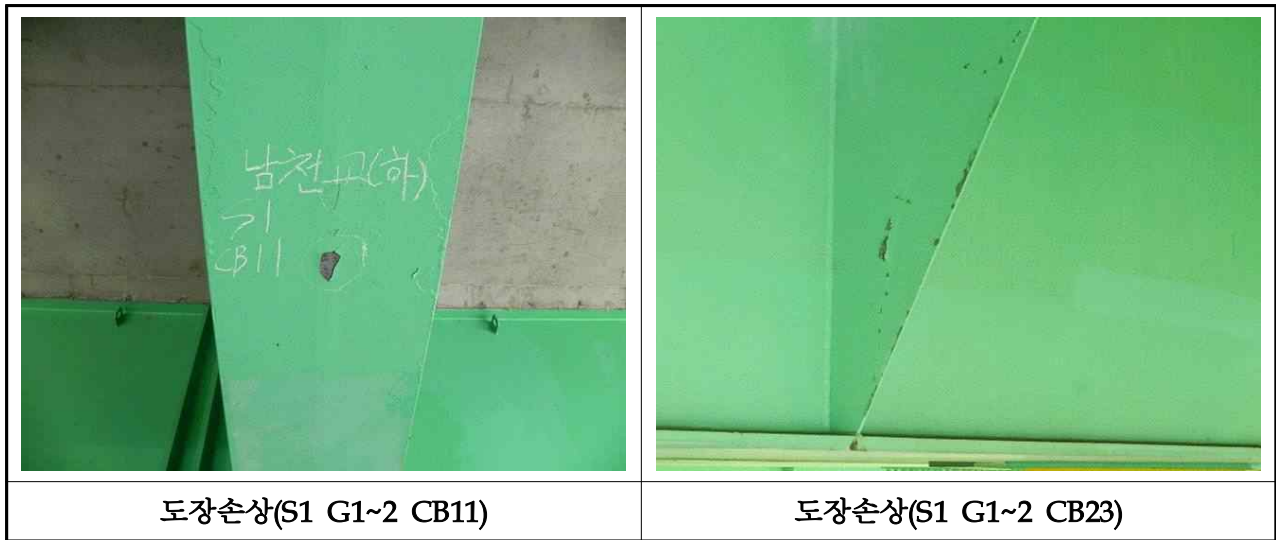
【사진 3.3.7】 가로보 및 세로보 손상현황(부산)

- 가로보 및 세로보에 대한 외관조사 결과, 전반적으로 양호한 상태였으나, 경미한 도장손상이 3개소 조사되었다.

- 가로보 및 세로보에 발생한 도장손상은 현재 손상의 정도가 경미한 상태이나, 공용중 외기 등에 의해 부식으로 진행될 수 있으므로 도장보수를 실시하는 것이 바람직하다.

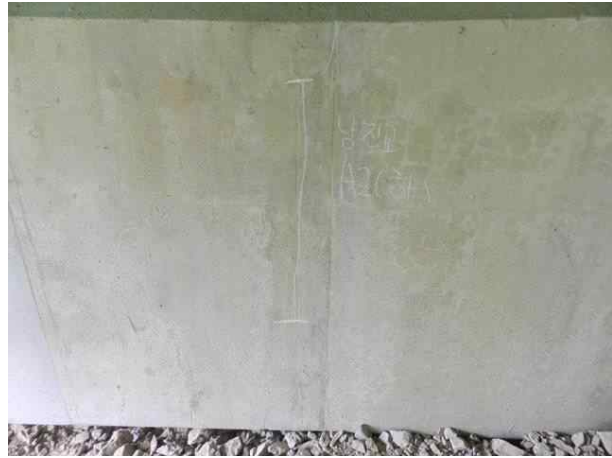
| <p>폭 0.2mm 수직균열(A1 구체)</p> | <p>폭 0.1mm 수직균열(A2 구체)</p> |

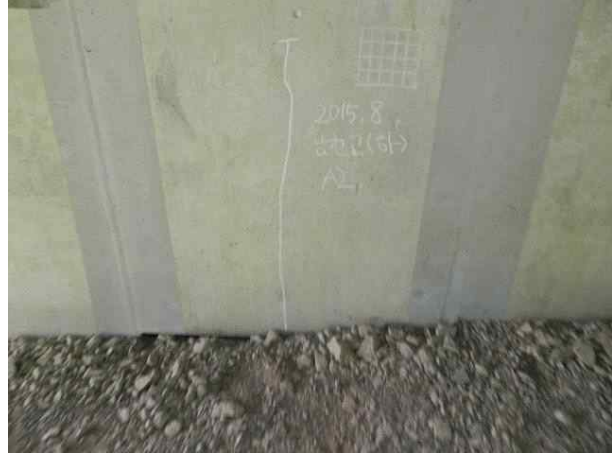
| <p>파손(A2 구체)</p> | <p>폭 0.1mm 수직균열(A2 구체)</p> |

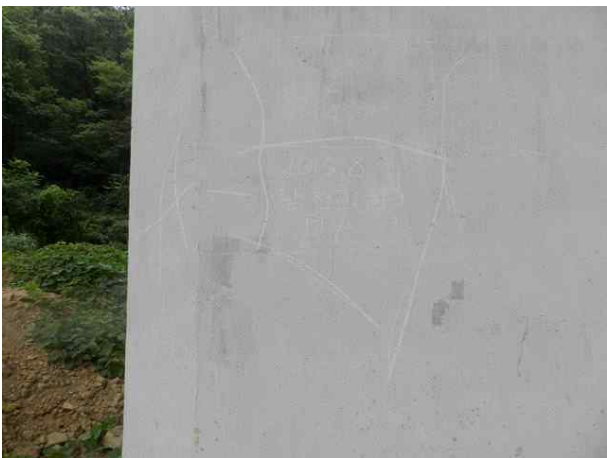
| 땅상균열(P14) | 폭 0.3mm 수직균열(P15) |

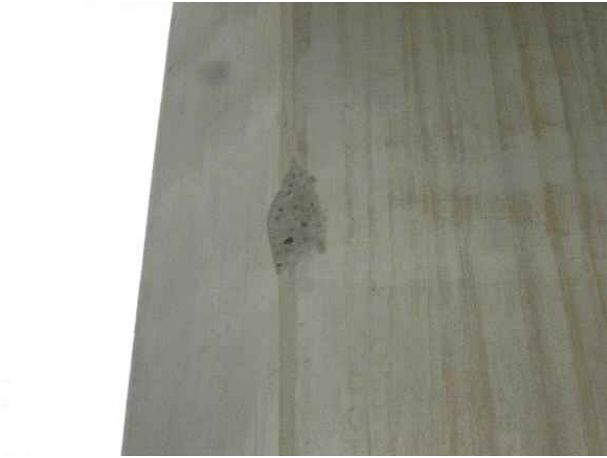
| 파손(P4) | 파손(P7) |

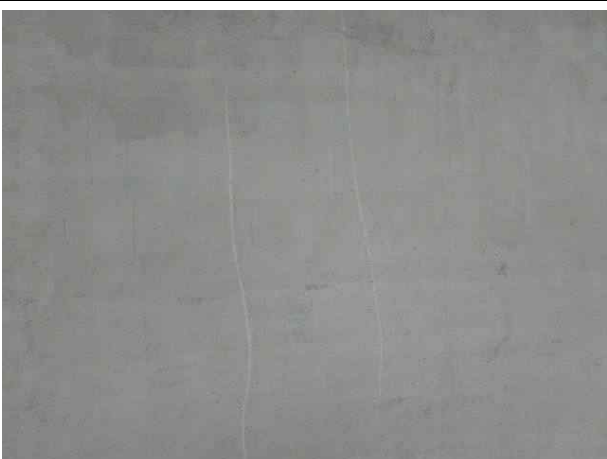
| 폭 0.3mm 수직균열(P14) | 균열깊이 측정(P14) |

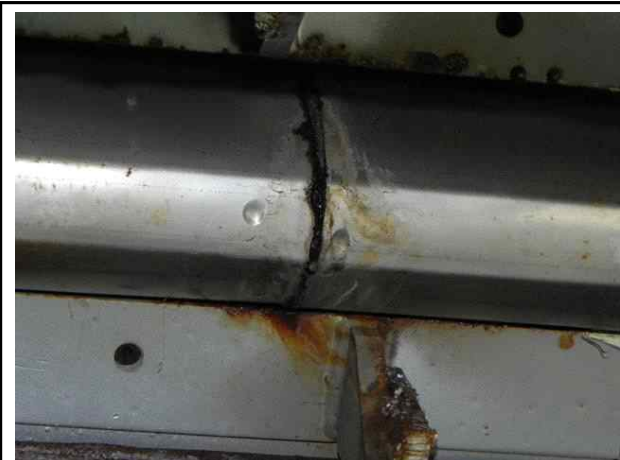
| 물받이관 이음부 누수(EXP.J3) | 본체 부식(EXP.J4) |

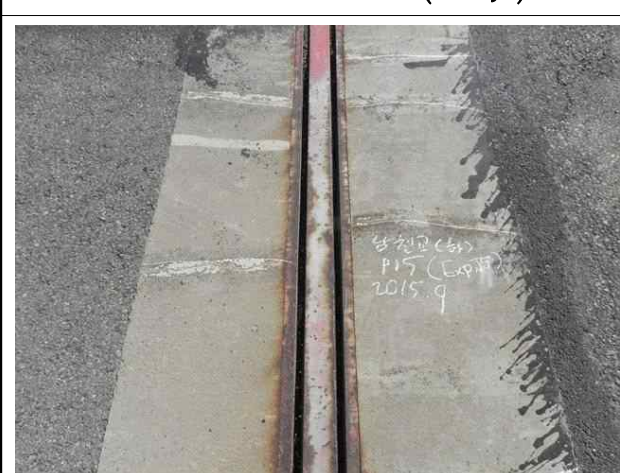
| 후타재 균열(EXP.J5) | 서포트빔 및 본체(프로파일) 상태양호(EXP.J6) |

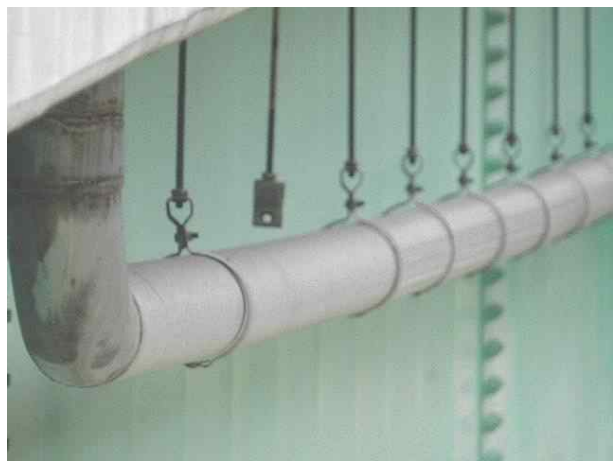
| 배수관 지지대 탈락(S13) | 배수관 집수구 막힘(S16) |

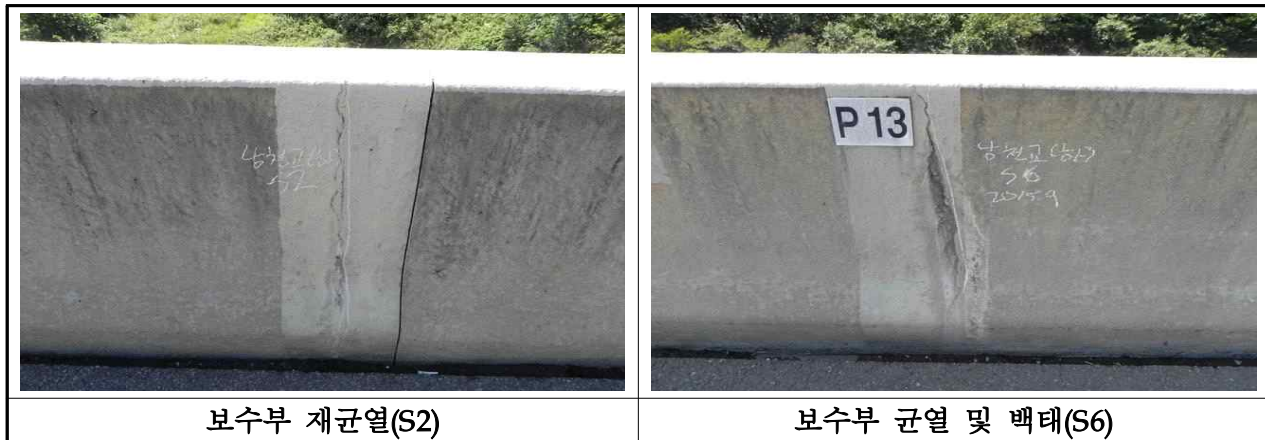
보수부 재균열(S2)

보수부 균열 및 백태(S6)
