# 제 4장 시설물의 상태평가

## 제 4장 시설물의 상태평가

### 4.3.1 대구방향

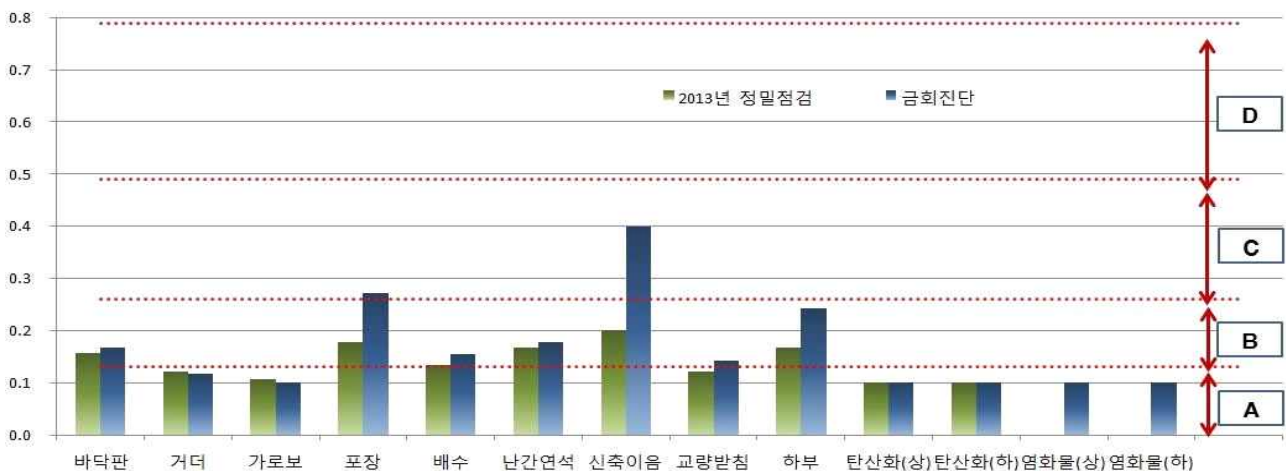
【그림 4.3.1】 기 점검 결과와의 부재별 상태평가 결과 비교(대구)

- 상태평가 결과, 상태기준은 “B”로 평가되었으며, 2013년 정밀점검 이후 국부적으로 보수를 실시하였으나, 미 보수된 손상 및 보수부 재손상, 공용 경과에 따른 손상이 일부 추가 조사되었으나, 구조적인 손상의 발생은 없는 것으로 조사되었다.
- 기 점검 결과와 비교시, 공용기간 경과에 따른 추가 손상의 발생(바닥판, 교면포장, 교대, 교각)으로 인하여 환산결합도 점수가 0.147 ⇨ 0.191으로 증가한 것으로 분석되었다.

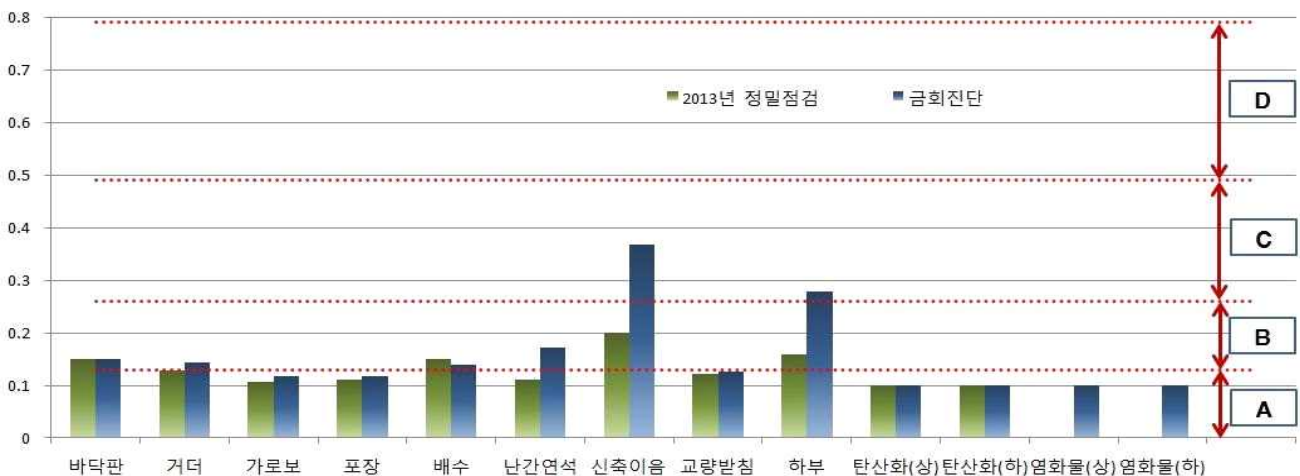
【그림 4.3.2】 기 점검 결과와의 부재별 상태평가 결과 비교(부산)

- 상태평가 결과, 상태기준은 “B”로 평가되었으며, 2013년 정밀점검 이후 국부적으로 보수를 실시하였으나, 미 보수된 손상 및 보수부 재손상, 공용 경과에 따른 손상이 일부 추가 조사되었으나, 구조적인 손상의 발생은 없는 것으로 조사되었다.
- 기 점검 결과와 비교 시, 공용기간 경과에 따른 추가 손상의 발생(바닥판, 교면포장, 교대, 교각)으로 인하여 환산결합도 점수가 0.140 ⇨ 0.185으로 증가한 것으로 분석되었다.
