# 제 7장 보수·보강 및 유지관리방안

남천교는 준공 이후 시설물 유지보수공사 및 하자보수공사 등을 통해 공용 중 발생한 손상에 대한 지속적인 유지관리가 시행되고 있는 시설물이다.

외관조사 결과, 사용성을 저하시킬 만한 손상 및 결함은 일부 조사되었으나 구조적인 손상의 발생 및 내구성 저하는 없는 상태였으며, 상·하행선 모두 전 경간에서 1등교(DB-24)로서의 내하력을 충분히 확보하고 있으며, 하부구조 또한 안전성을 확보하고 있는 것으로 평가되었다.

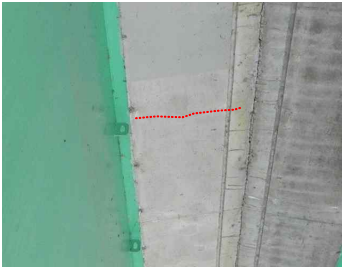
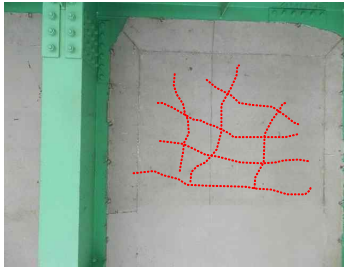
| 주요<br>손상 | <div style="display: flex; justify-content: space-around; align-items: center;"> <div style="text-align: center;"> <p>&lt;횡균열&gt;</p> </div> <div style="text-align: center;"> <p>&lt;망상균열&gt;</p> </div> </div> | |
| 원인 | <p>◦ 초기 건조수축 및 온도변화</p> | |
| 중점<br>점검<br>사항 | <p>◦ 균열</p> <ul style="list-style-type: none"> <li>- 균열폭의 확대와 길이 진전 여부</li> <li>- 균열부위 누수 및 백태 발생 여부</li> </ul> | |

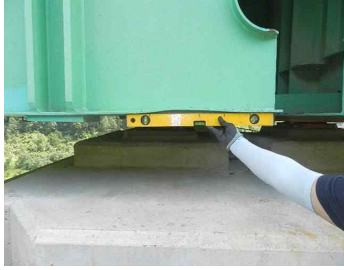
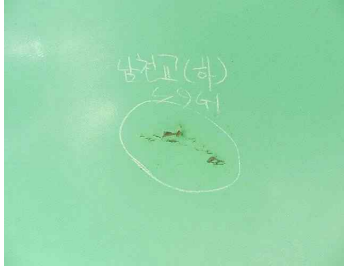
| 주요<br>손상 | <p>&lt;하부플랜지 리브 변형&gt;</p> | <p>&lt;거더외부 도장손상&gt;</p> |
| 원인 | <ul style="list-style-type: none"> <li>◦ 바탕면처리 미흡 및 굽힘 등에 의해 발생</li> <li>◦ 시공당시 시공미흡으로 인해 발생</li> </ul> | |
| 중점<br>점검<br>사항 | <ul style="list-style-type: none"> <li>◦ 도장손상 <ul style="list-style-type: none"> <li>- 국부적으로 발생된 상태로 손상진전 여부 점검</li> <li>- 보수 후 재손상 발생여부 점검</li> </ul> </li> <li>◦ 강재 리브변형 <ul style="list-style-type: none"> <li>- 변형 발생부위 주변 용접부 균열 및 좌굴 발생 유무 확인</li> </ul> </li> </ul> | |

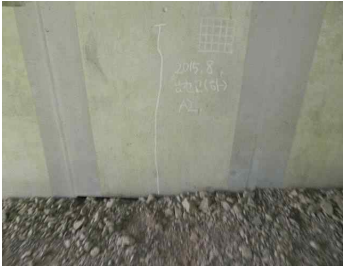
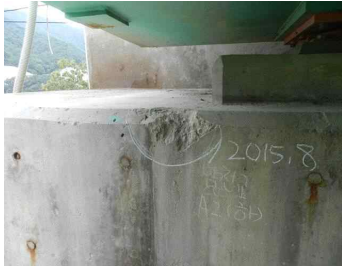
| 주요<br>손상 | <div style="display: flex; justify-content: space-around; align-items: center;"> <div style="text-align: center;"> <p>&lt;교대 구체 균열&gt;</p> </div> <div style="text-align: center;"> <p>&lt;파손&gt;</p> </div> </div> | |
| 원인 | <ul style="list-style-type: none"> <li>◦ 시공초기 건조수축에 의한 미세균열 발생</li> <li>◦ 외부의 물리적인 충격에 의해 파손 발생</li> </ul> | |
| 중점<br>점검<br>사항 | <ul style="list-style-type: none"> <li>◦ 교대 구체, 흙벽 수직균열</li> <li>- 국부적으로 발생한 상태로 손상진전 여부 점검</li> <li>◦ 파손</li> <li>- 유사 손상 발생 여부 점검</li> </ul> | |

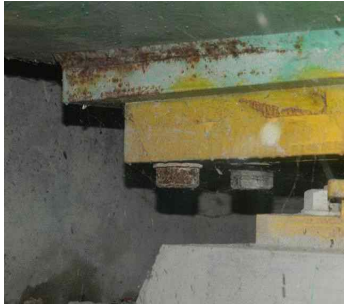
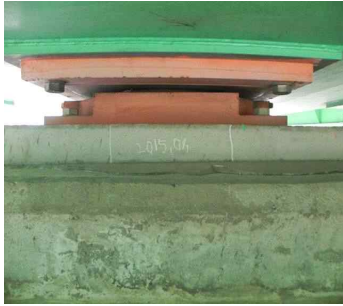
| 주요<br>손상 | <p>&lt;부식&gt;</p> <p>&lt;무수축몰탈 균열&gt;</p> |
| 원인 | <ul style="list-style-type: none"> <li>◦ 공용중 외기 및 우수의 접촉에 의해 발생</li> <li>◦ 건조수축에 의해 발생</li> </ul> |
| 중점<br>점검<br>사항 | <ul style="list-style-type: none"> <li>◦ 무수축몰탈 균열 <ul style="list-style-type: none"> <li>- 손상진전 여부 점검</li> </ul> </li> <li>◦ 부식 및 도장손상 <ul style="list-style-type: none"> <li>- 부식 및 녹발생 유무 점검</li> <li>- 교량받침의 가동상태에 미치는 영향 점검</li> </ul> </li> <li>◦ 교량받침 가동상태 이상유무 확인 <ul style="list-style-type: none"> <li>- 이동량 측정 후 검토</li> </ul> </li> </ul> |

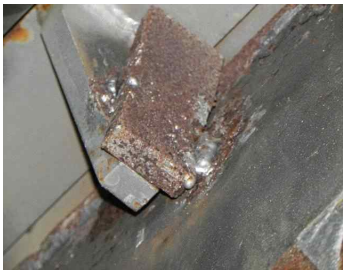
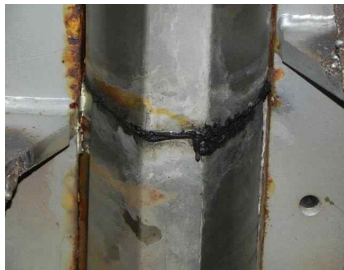
| 주요<br>손상 | <p>&lt;브라켓 용접미흡&gt;</p> | <p>&lt;물받이관 이음부 누수&gt;</p> |
| 원인 | <ul style="list-style-type: none"> <li>○ 시공미흡 및 공용기간 경과에 따른 노후화</li> </ul> | |
| 중점<br>점검<br>사항 | <ul style="list-style-type: none"> <li>○ 브라켓 용접미흡 <ul style="list-style-type: none"> <li>- 브라켓 탈락 및 신축이음장치 본체 손상 유무 점검</li> </ul> </li> <li>○ 물받이관 이음부 누수 <ul style="list-style-type: none"> <li>- 하부구조 및 교량받침 열화 발생 유무 점검</li> </ul> </li> <li>○ 후타재 균열 <ul style="list-style-type: none"> <li>- 파손 등으로 손상의 진전 유무 점검</li> </ul> </li> <li>○ 신축이음장치 유간 <ul style="list-style-type: none"> <li>- 신축유간 확보여부 및 주변부재 손상발생여부 점검</li> </ul> </li> </ul> | |

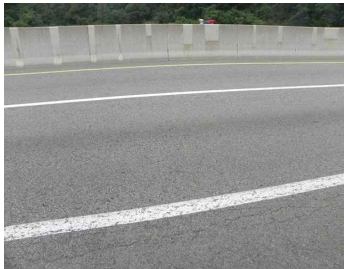
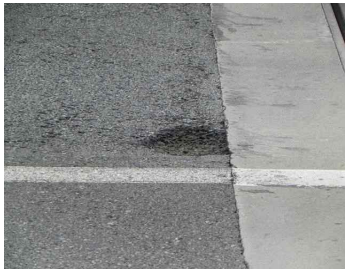
| 점 검 부 위 | | 점 검 항 목 |
|---|---|---|
| 주요<br>손상 | <p>&lt;라벨링&gt;</p> | <p>&lt;포트홀, 패임&gt;</p> |
| 원인 | ◦ 공용기간 경과에 따른 아스콘 열화 | |
| 중점<br>점검<br>사항 | <ul style="list-style-type: none"> <li>◦ 공용기간 경과에 따른 손상 진전여부(아스콘 탈리현상 유무 확인)</li> <li>◦ 차량 통행에 따른 손상 진전여부 확인</li> <li>◦ 보수부 재손상 여부 확인</li> </ul> | |

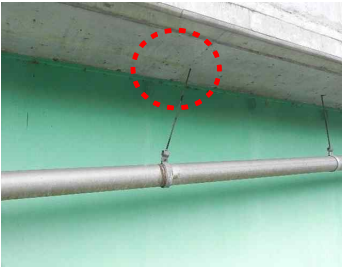
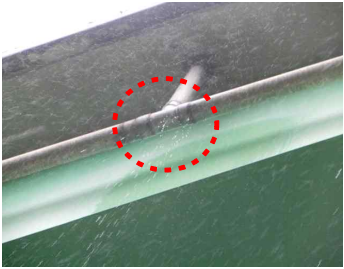
| 점 검 부 위 | | 점 검 항 목 |
|---|---|---|
| 주요<br>손상 | <p>&lt;배수관 지지대 탈락&gt;</p> | <p>&lt;배수관 이음부 누수&gt;</p> |
| 원인 | ○ 공용중 진동 및 노후화에 의해 발생 | |
| 중점<br>점검<br>사항 | ○ 유사 손상 발생 유무 점검 | |

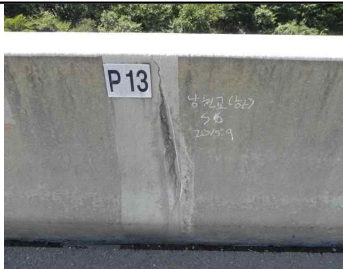
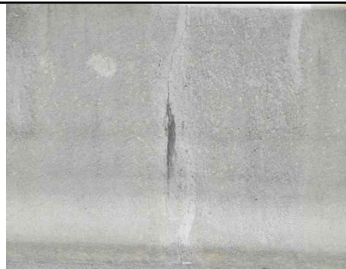
| 점 검 부 위 | | 점 검 항 목 |
|---|---|---|
| 주요<br>손상 | <br><보수부 재균열> | <br><균열 및 백태> |
| 원인 | ○ 균열부 우수유입, 시공미흡 | |
| 중점 | ○ 균열 및 백태 | |
