신대구부산고속도로 주식회사 귀중

귀사에서 의뢰하신 『2015년 하반기 시설물 안전점검용역(1구간 정밀안전진단)』을  
성실히 수행하고 청도2교(대구, 부산)의 결과를 본 보고서에 수록하여 부속자료와 함께  
제출합니다.

2015년 12월

## 청도2교(대구) 정밀안전진단 결과표

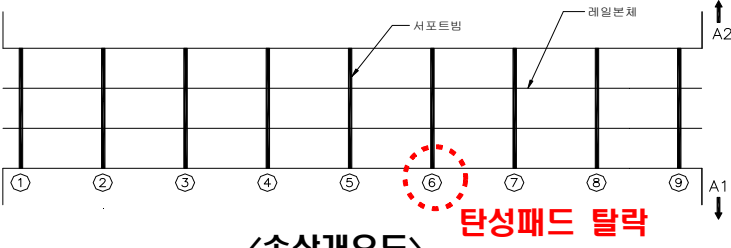
<p>&lt;손상개요도&gt; 탄성패드 탈락</p></div> | <div>탄성패드 탈락(A1-대구)</div>

| 구 분 | | 주요결함 및 외관조사 결과 | 검토의견 |
|---|---|---|---|
| 신축이음 | | <ul style="list-style-type: none"> <li>후타재 균열, 갯길측 본체 부식 및 이물질 퇴적이 조사</li> <li>Exp.J1(A1) 하부에서 탄성패드 1개소 탈락</li> </ul> | <ul style="list-style-type: none"> <li>후타재 균열은 반복된 차량의 통행으로 보수 효과가 적으므로 보수 불필요하며, 본체 부식은 주기적으로 퇴적된 이물질을 제거하여 체수를 방지</li> <li>주행차량으로 인한 진동 및 충격으로 2차손상이 발생할 수 있으므로 보수 실시</li> </ul> |

| 부재구분 | 중 점 점 검 내 용 |
|---|---|
| 신축이음장치 | <ul style="list-style-type: none"> <li>• 탄성패드 탈락(대구, A1)</li> <li>- 레일조인트 파손메카니즘을 따라 손상 진전 여부 점검</li> <li>- 이상음 발생 유무 확인</li> <li>• 갯길측 부식</li> <li>- 강재의 단면결손 여부 점검</li> <li>• 후타재 균열 진전여부</li> <li>- 국부적으로 발생된 상태로 손상진전 여부 점검</li> </ul> |
