## 제 4장 시설물의 상태평가

### 4.3.1 대구방향

## 나. 시설물 전체 상태평가 결과

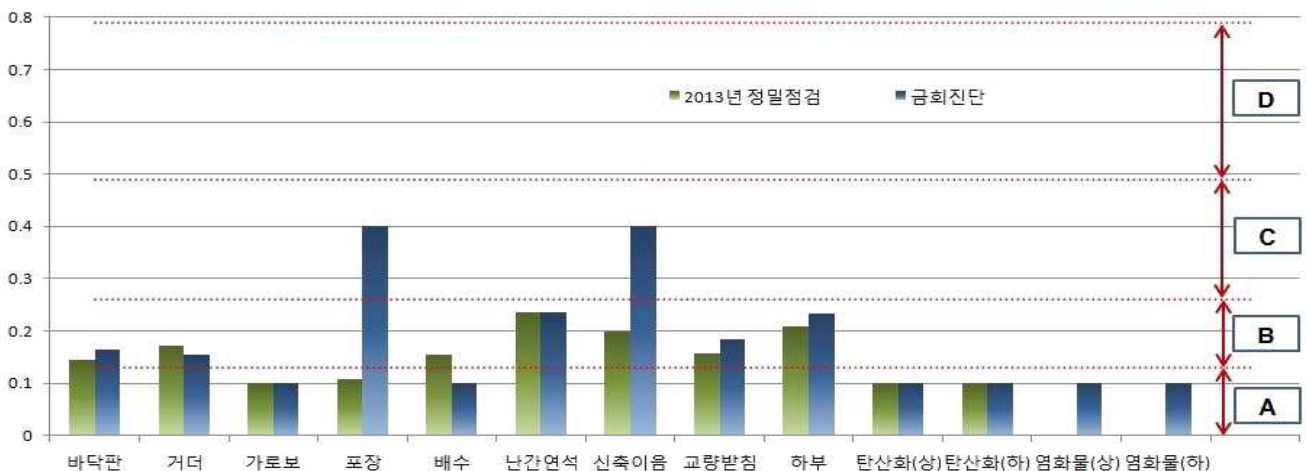
【그림 4.3.1】 기 점검 결과와의 부재별 상태평가 결과 비교(대구)

- 상태평가 결과, 상태기준은 “B”로 평가되었으며, 2013년 정밀점검 이후 국부적으로 보수를 실시하였으며, 공용 경과에 따른 손상이 일부 추가 조사되었으나, 구조적인 손상의 발생은 없는 것으로 조사되었다.
- 공용기간 경과에 따른 추가 손상의 발생(바닥판, 포장, 신축이음, 교각, 교량받침)으로 인하여 환산결합도 점수가 0.164 ⇨ 0.207로 증가한 것으로 분석되었다.

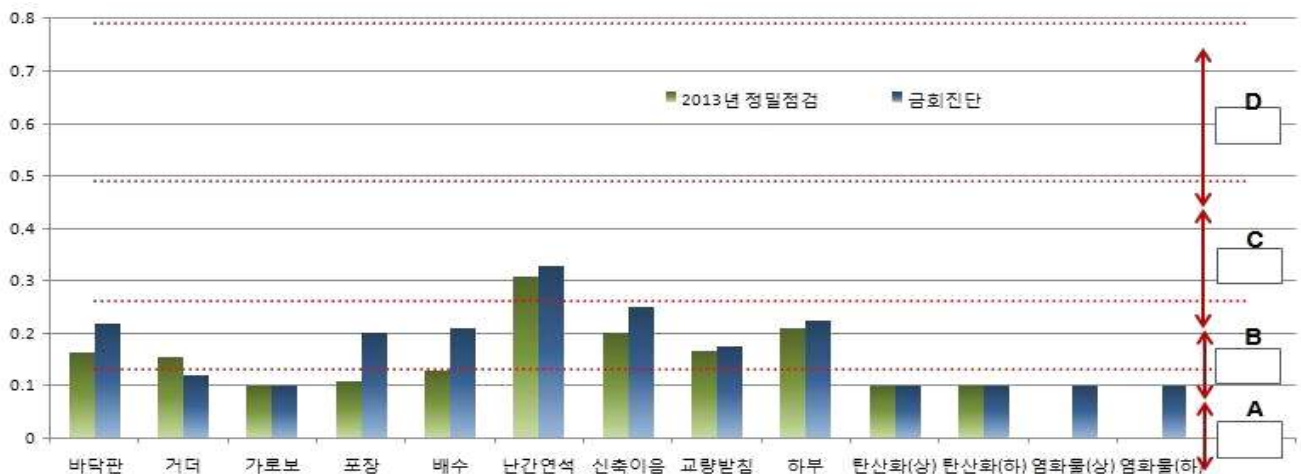
【그림 4.3.2】 기 점검 결과와의 부재별 상태평가 결과 비교(부산)

- 상태평가 결과, 상태기준은 “B”로 평가되었으며, 2013년 정밀점검 이후 국부적으로 보수를 실시하였으며, 공용 경과에 따른 손상이 일부 추가 조사되었으나, 구조적인 손상의 발생은 없는 것으로 조사되었다.
- 공용기간 경과에 따른 추가 손상의 발생(바닥판, 포장, 방호벽, 신축이음, 교각, 교량받침)으로 인하여 환산결합도 점수가 0.165 ⇨ 0.185로 증가한 것으로 분석되었다.
