# 제 7장 보수·보강 및 유지관리방안

청도2교는 준공 이후 시설물 유지보수공사 및 하자보수공사 등을 통해 공용 중 발생한 손상에 대한 지속적인 유지관리가 시행되고 있는 시설물이다.

외관조사 결과, 사용성을 저하시킬 만한 손상 및 결함은 일부 조사되었으나 구조적인 손상의 발생 및 내구성 저하는 없는 상태였으며, 상·하행선 모두 전 경간에서 1등교(DB-24)로서의 내하력을 충분히 확보하고 있으며, 하부구조 또한 안전성을 확보하고 있는 것으로 평가되었다.

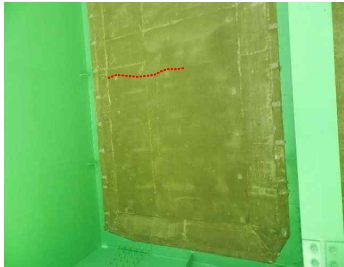
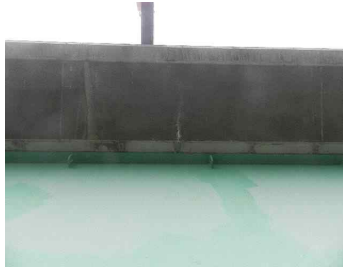
| 주요<br>손상 | <div style="display: flex; justify-content: space-around; align-items: center;"> <div style="text-align: center;"> <p>&lt;횡균열&gt;</p> </div> <div style="text-align: center;"> <p>&lt;균열부 백태&gt;</p> </div> </div> | |
| 원인 | <p>◦ 초기 건조수축 및 온도변화</p> | |
| 중점<br>점검<br>사항 | <p>◦ 횡방향 균열</p> <ul style="list-style-type: none"> <li>- 균열폭의 확대와 길이 진전 여부</li> <li>- 균열부위 누수 발생 여부</li> </ul> <p>◦ 균열부 백태</p> <ul style="list-style-type: none"> <li>- 백태 규모 진전 여부 점검</li> <li>- 백태 발생부위 습윤상태 확인</li> </ul> | |

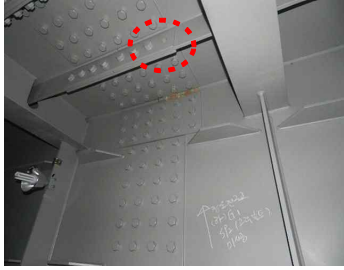
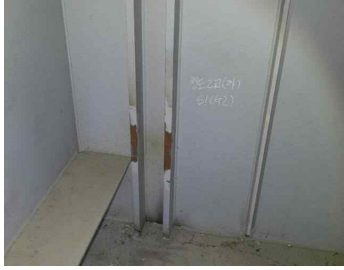
| 주요<br>손상 | <p>&lt;스플라이스 볼트 미체결&gt;</p> <p>&lt;거더내부 도장손상&gt;</p> |
| 원인 | <ul style="list-style-type: none"> <li>◦ 바탕면처리 미흡 및 굽힘 등에 의해 발생</li> <li>◦ 시공당시 시공미흡으로 인해 발생</li> </ul> |
| 중점<br>점검<br>사항 | <ul style="list-style-type: none"> <li>◦ 도장손상 <ul style="list-style-type: none"> <li>- 국부적으로 발생된 상태로 손상진전 여부 점검</li> <li>- 보수 후 재손상 발생여부 점검</li> </ul> </li> <li>◦ 볼트 미체결 <ul style="list-style-type: none"> <li>- 보수 후 재손상 유무 및 유사 손상 발생 유무 확인</li> </ul> </li> </ul> |

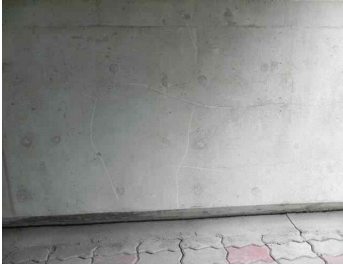
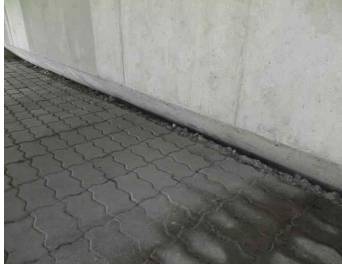
| <p>주요<br/>손상</p> | <div style="display: flex; justify-content: space-around; align-items: center;"> <div style="text-align: center;"> <p>&lt;교대 구체 균열&gt;</p> </div> <div style="text-align: center;"> <p>&lt;범면 접합부 이격&gt;</p> </div> </div> | |
| <p>원인</p> | <ul style="list-style-type: none"> <li>○ 시공초기 건조수축에 의한 미세균열 발생</li> <li>○ 성토부 잔류침하에 의해 범면 이격 발생</li> </ul> | |
| <p>중점<br/>점검<br/>사항</p> | <ul style="list-style-type: none"> <li>○ 교대 구체, 흥벽 수직균열</li> <li>- 국부적으로 발생한 상태로 손상진전 여부 점검</li> <li>○ 범면 접합부 이격 진행성 유무 확인</li> <li>- 이격 규모 및 실란트 파손, 범면 이상 유무 점검</li> <li>- 교대 사방향 균열 유무 점검</li> </ul> | |

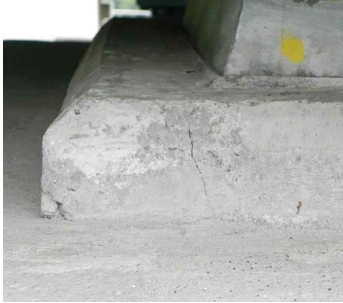
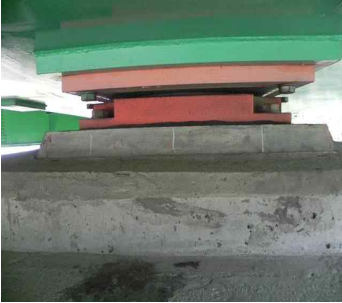
| <p>주요<br/>손상</p> | <div style="display: flex; justify-content: space-around; align-items: center;"> </div> <div style="display: flex; justify-content: space-around; align-items: center;"> <p>&lt;받침콘크리트 균열&gt;</p> <p>&lt;무수축몰탈 균열&gt;</p> </div> |
| <p>원인</p> | <ul style="list-style-type: none"> <li>◦ 수화열 및 건조수축시 발생하는 마찰력에 의해 발생</li> <li>◦ 공용중 노후화로 인한 부식발생</li> <li>◦ 진동 등에 의한 볼트 이완 발생</li> </ul> |
| <p>중점<br/>점검<br/>사항</p> | <ul style="list-style-type: none"> <li>◦ 받침콘크리트 및 무수축몰탈 균열 <ul style="list-style-type: none"> <li>- 손상진전 여부 점검</li> </ul> </li> <li>◦ 도장손상 <ul style="list-style-type: none"> <li>- 부식 및 녹발생 유무 점검</li> <li>- 교량받침의 가동상태에 미치는 영향 점검</li> </ul> </li> <li>◦ 볼트이완 <ul style="list-style-type: none"> <li>- 유사손상 발생 유무 점검</li> </ul> </li> <li>◦ 교량받침 가동상태 이상유무 확인 <ul style="list-style-type: none"> <li>- 부산방향 P7 Sh1, Sh2</li> <li>- 부산방향 P5 고정단 이상유무 점검</li> </ul> </li> </ul> |

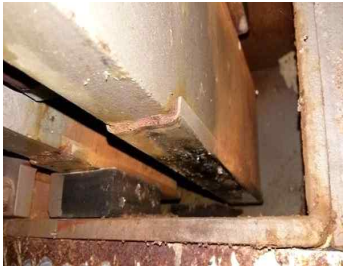
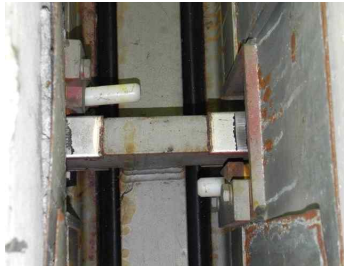
청도2교의 신축이음장치는 Rail Joint로 이루어져 있으며, Rail Joint는 지지대 파손으로 인한 소음발생 및 보수비용이 증가하는 단점이 있다. Rail Joint의 파손 메카니즘은 베어링 파손 → 서포트빔 파손 → 레일(본체)파손의 순으로 하중전달경로의 역방향으로 이루어지며, 청도2교(대구) Exp.J1(A1)에서는 파손 메카니즘 중 1차 손상에 해당되는 탄성패드 탈락 1개소가 조사되어 서포트빔의 파손 및 과도한 유간 변위를 유발시킬 수 있는 환경이 조성되었으며, 해당 부재에 대한 중점관리가 요구된다.

탈락된 탄성패드는 손상 발생위치 주변에 탈락된 탄성패드가 없는 관계로 공용중 발생이 된 것인지 시공 당시에 탈락된 것인지 원인규명을 명확히 할 수는 없었으나, 주변 용접부 손상 및 서포트빔 파손 등의 손상은 발생하지 않은 상태였으며, 레일(본체)은 손상이 없는 양호한 상태로 확인되었다.

| 주요<br>손상 | <div style="display: flex; justify-content: space-around; align-items: center;"> <div style="text-align: center;"> <p>&lt;탄성패드 탈락&gt;</p> </div> <div style="text-align: center;"> <p>&lt;유간조절재 노출&gt;</p> </div> </div> | |
| 원인 | <ul style="list-style-type: none"> <li>○ 공용기간 경과에 따른 노후화</li> <li>○ 시공시 설치오류 및 공용중 진동에 의해 발생</li> </ul> | |
| 중점<br>점검<br>사항 | <ul style="list-style-type: none"> <li>○ 본체부식 <ul style="list-style-type: none"> <li>- 신축이음장치 누수여부에 대한 주기적인 점검</li> </ul> </li> <li>○ 탄성패드 탈락 및 유간조절재 노출 <ul style="list-style-type: none"> <li>- 서포트빔 및 본체 손상 발생 유무 점검</li> </ul> </li> <li>○ 신축이음장치 유간 <ul style="list-style-type: none"> <li>- 신축유간 확보여부 및 주변부재 손상발생여부 점검</li> </ul> </li> </ul> | |

레일조인트는 구조물의 안전성에는 영향을 미치지 않으나, 레일조인트 파단 발생시 주행 차량의 안전에 영향을 미칠 수 있으므로 단기 보수 우선순위인 1순위로 선정하여 조속한 시일 내에 탄성패드를 재설치하여 차량 통과시 이격에 의한 충격이 발생하지 않도록 조치하는 것이 바람직 할 것으로 판단된다. 또한, 향후 점검시마다 신축이음장치 하부를 면밀히 점검하여 유사 손상 발생유무를 확인해야 할 것이다.

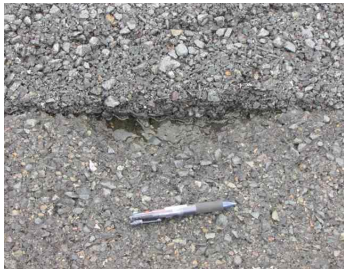
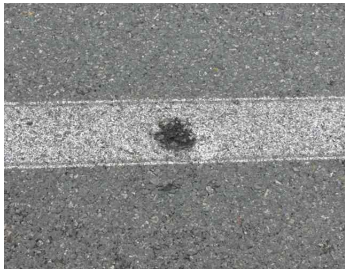
| 점 검 부 위 | | 점 검 항 목 |
|---|---|---|
| 주요<br>손상 | <p>&lt;파임&gt;</p> | <p>&lt;포트홀&gt;</p> |
| 원인 | ◦ 공용기간 경과에 따른 아스콘 열화 및 시공미흡 | |
| 중점<br>점검<br>사항 | <ul style="list-style-type: none"> <li>◦ 시공이음부 균열</li> <li>- 공용기간 경과에 따른 손상 진전여부(아스콘 탈리현상 유무 확인)</li> <li>◦ 차량 통행에 따른 손상 진전여부 확인</li> </ul> | |

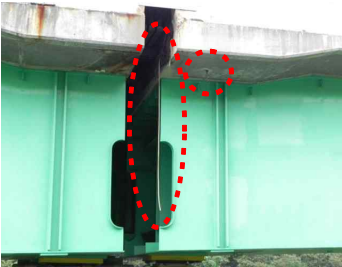
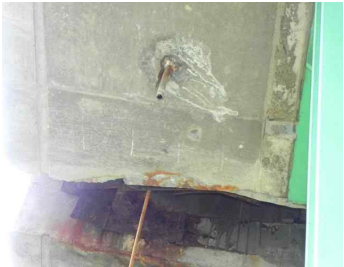
| 점 검 부 위 | | 점 검 항 목 |
|---|---|---|
| 주요<br>손상 | <p>&lt;유도배수관 길이부족&gt;</p> | <p>&lt;유도배수관 길이부족&gt;</p> |
| 원인 | <ul style="list-style-type: none"> <li>○ 시공시 설치미흡에 의해 발생</li> </ul> | |
| 중점<br>점검<br>사항 | <ul style="list-style-type: none"> <li>○ 유도배수관 길이부족에 의한 체수 발생 확인</li> <li>○ 유도배수관 길이연장부위 상태확인</li> <li>- 접합부 누수 발생 유무 점검</li> </ul> | |

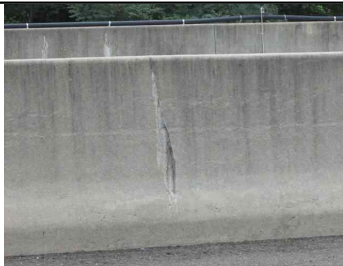
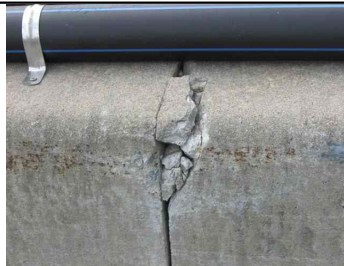
| 점 검 부 위 | | 점 검 항 목 |
|---|---|---|
| | <균열 및 백태> | <신축이음부 파손> |
| 원인 | ○ 균열부 우수유입, 시공미흡 | |
| 중점 | ○ 균열 및 백태 | |
