# 제 출 문

귀사에서 의뢰하신 『2015년 하반기 시설물 안전점검용역(1구간 정밀안전진단)』을 성실히 수행하고 송읍교(대구, 부산)의 결과를 본 보고서에 수록하여 부속자료와 함께 제출합니다.

## 송읍교(대구) 정밀안전진단 결과표

## 송읍교(대구) 정밀안전진단 실시결과 요약표

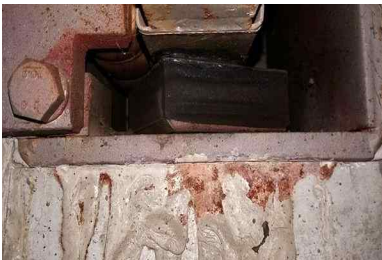
<p>탄성패드 밀림(A1-대구)</p></div><div>

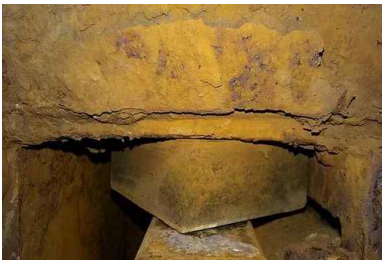
<p>탄성패드 밀림(A2-대구)</p></div><div>

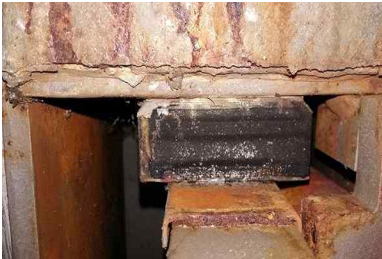
<p>탄성패드 설치상태 양호</p></div></div> |                                                                                                                                                                                                                                                                                                                                             |     |          |  |       |       |      |                        |   |      |    |   |     |                                                |  |
|---|---|---|---|---|--|---|---|---|---|---|---|---|---|---|---|--|
| <div>■ 주변현황 전경</div> <div>
