## 제 3장 현장조사 및 시험

### 3.1 개 요

송읍교(대구, 부산)는 경상북도 청도군 청도읍 송읍리 일원(대구부산고속도로 부산기점 65.3~65.7k)에 위치하고 있으며, 2006년도에 준공되어 약 10년의 공용기간이 경과하고 있으며, 국도25호선 및 청도천지류를 횡단하고 있는 1종 시설물이다.

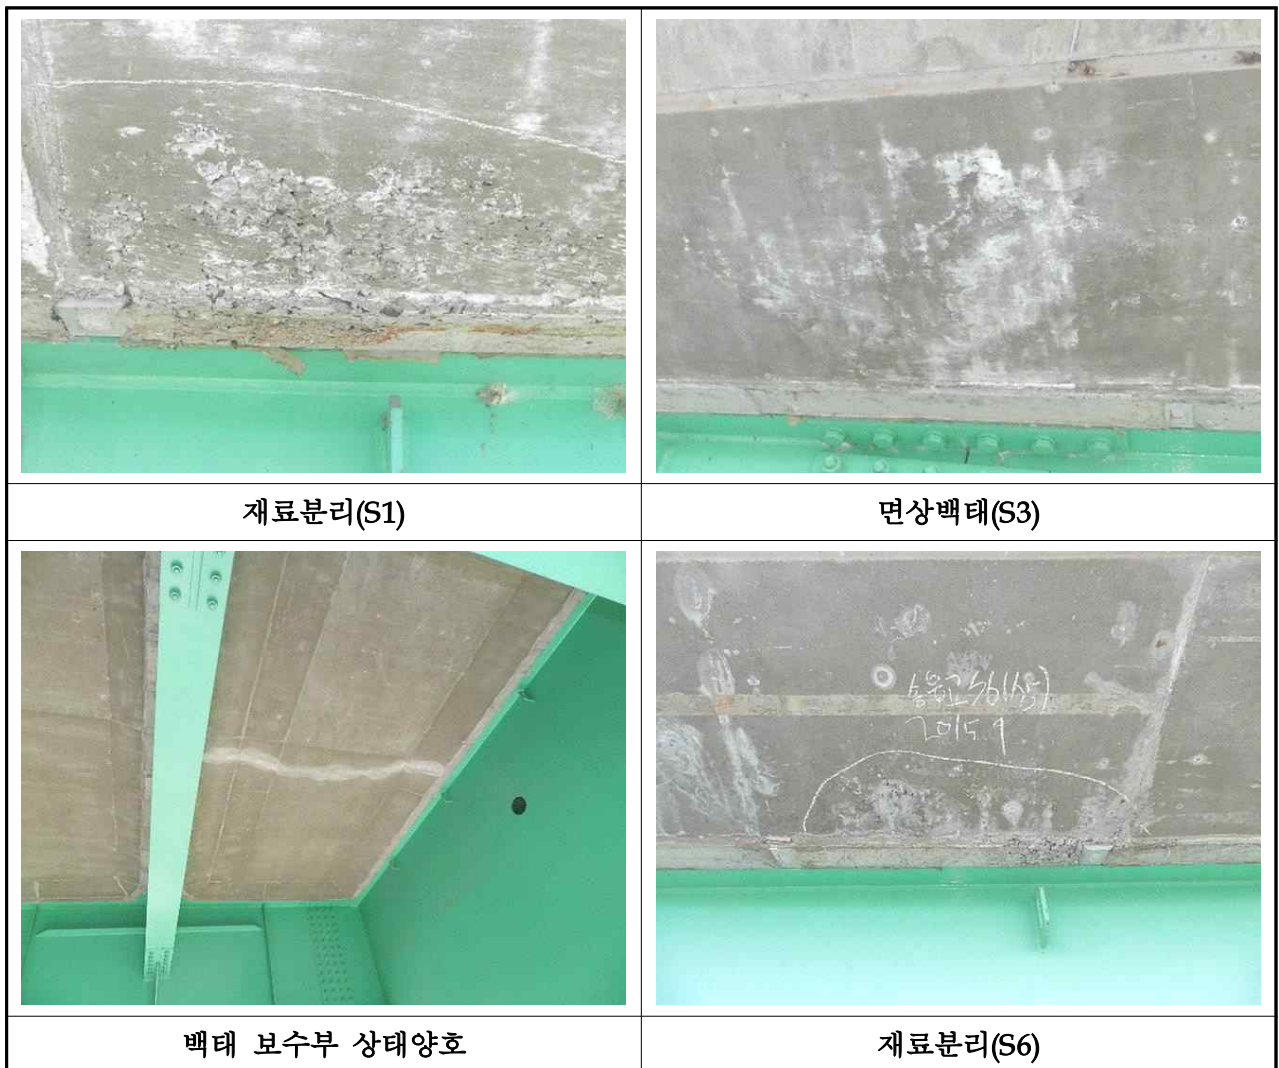
【사진 3.2.2】 바닥판 손상현황(대구)

- 바닥판 하면에 대한 외관조사 결과, 구조적인 손상은 없었으나, 백태 및 재료분리가 일부 조사되었다.
- S3 캔틸레버 하면에서 발생한 면상백태는 우천 이후(9월 2일 일강수량 25.0mm, 9월 4일 점검 실시) 점검을 실시한 결과, 습윤기가 없는 건조한 상태로 확인되어, 시공초기에 밀실하지 못한 콘크리트 부위에서 내부수분이 유출되어 발생한 것으로 사료되며, 방수층의 기능상태와는 연관성이 없는 것으로 판단되며, 방수층 상태는 양호한 것으로 사료된다.(과거 바닥판 하면에 발생되었던 백태부위에 대한 보수부위는 재손상이 없는 양호한 상태로 확인됨)
- 국부적으로 조사된 재료분리는 시공당시 콘크리트 다짐부족에 의해 발생한 손상이며, 재료분리가 발생한 부위는 골재가 노출되어 있었으나, 철근까지 노출되지는 않은 상태로 확인되었다.

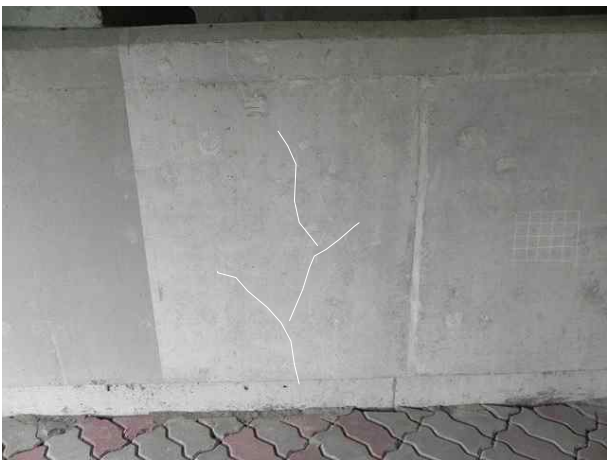
| <p>폭 0.3mm미만 균열(A1 구체)</p> | <p>침하에 의한 이격(A1)</p> |

- 교대 구체에 발생한 수직균열은 시공초기 건조수축 및 수화열 등 재료적·시공적인 원인에 의해 발생한 비구조적인 손상으로 판단되며, 내구성 확보 차원에서 표면처리보수를 실시하는 것이 바람직하다.
- 교대 법면에 발생한 법면 이격은 추가적인 손상의 진전이 없는 상태이므로 보수조치는 필요하지 않으나, 지속적으로 이격부위에 대해 관찰을 실시하는 것이 바람직할 것으로 판단된다.

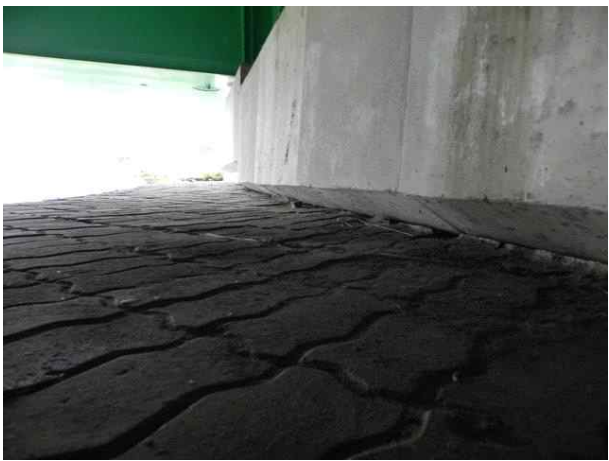
- 교대 구체에서는 전반적으로 균열보수가 시행되어 있었으나, 폭 0.1mm 균열 및 망상균열, 누수 및 체수흔적 등의 손상이 조사되었다.
- 교대에 발생한 누수 및 체수흔적은 준공 초기 신축이음부의 유도배수관 길이부족으로 인하여 발생되었으나, 현재는 유도배수관을 연장하여 교대 법면으로 유도시키고 있었으며, 추가적인 체수 유발 요인은 없는 상태로 확인되었다.
- 교대 구체와 법면 보호블럭 접합부는 침하에 의한 이격이 발생되어 있었으나, 전차 점검과 비교시 손상의 진전은 없는 상태로 확인되었다.

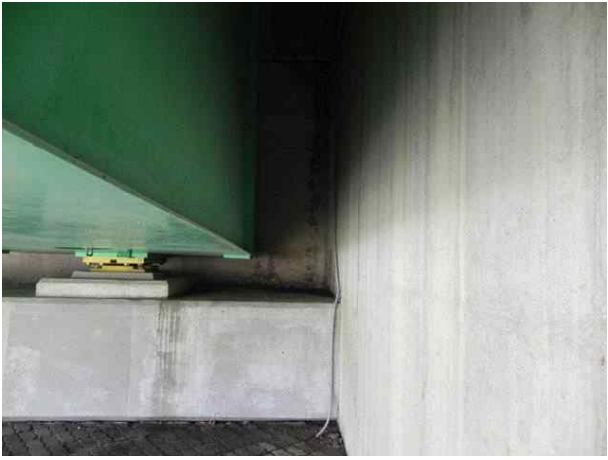
| <p>유도배수관 길이 연장(A1)</p> | <p>체수흔적(A2 교좌면)</p> |

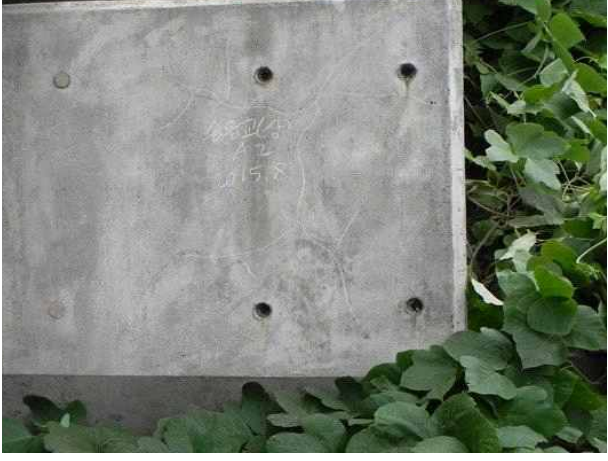
| <p>망상균열(A2 구체)</p> | <p>침하에 의한 이격(A2)</p> |

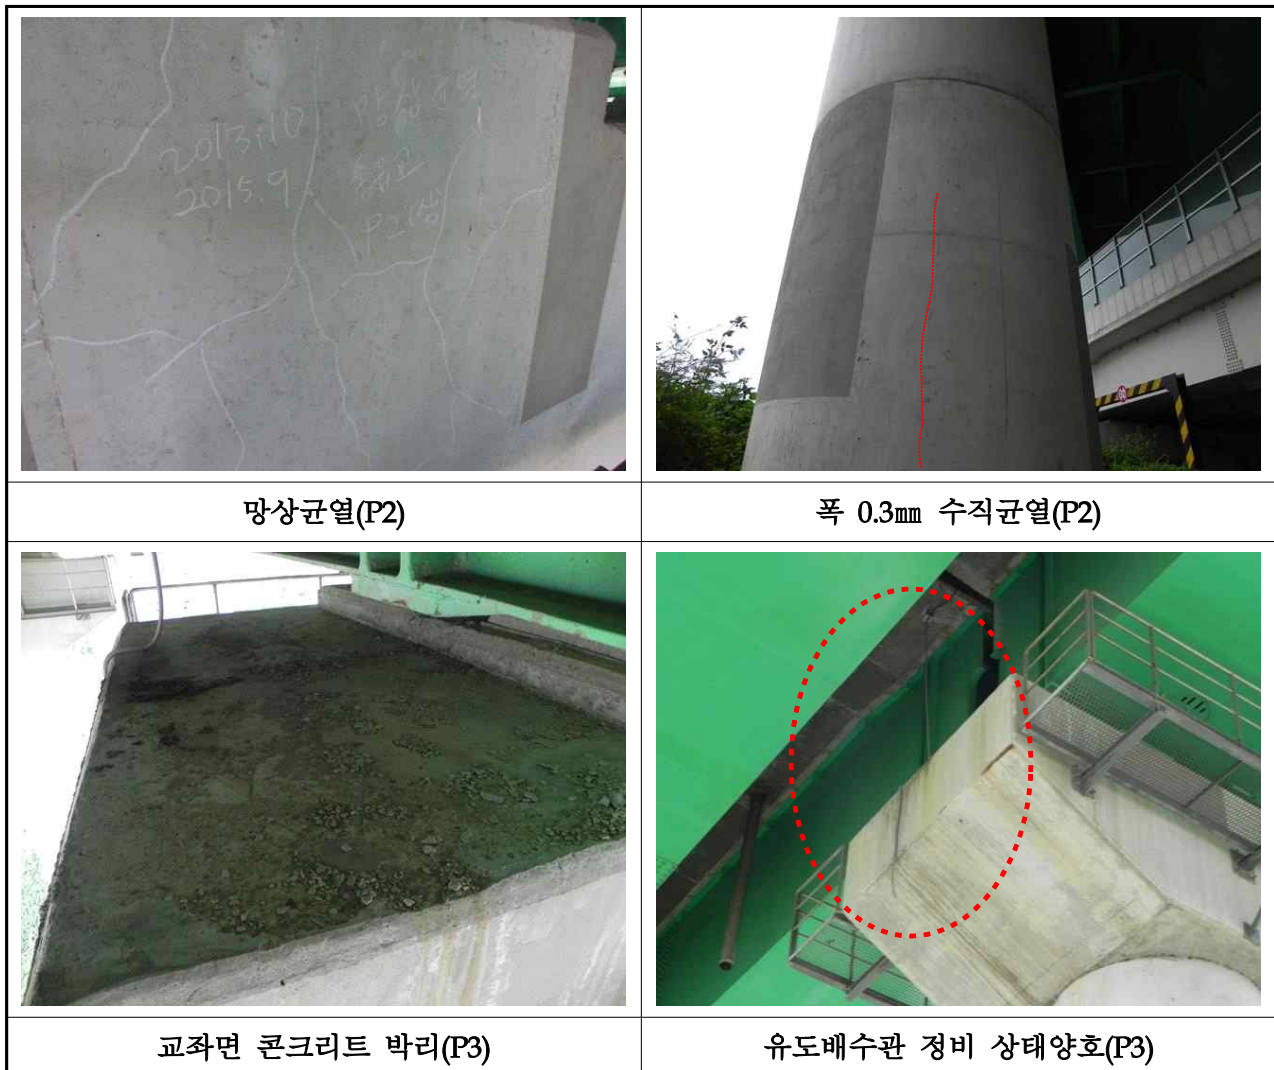
【사진 3.2.8】 교각 손상현황(대구)

- 교각은 전반적으로 균열보수가 시행되어 있었으나, 폭 0.1~0.3mm 일방향균열 및 망상균열, 콘크리트 박리가 일부 조사되었다.
- P2 기둥에 발생한 폭 0.3mm 수직균열은 초음파 속도를 이용하여 균열의 깊이를 측정하였으며, 그 결과, 균열의 깊이는 52.0mm로 측정되어 (실측 피복두께 94.0mm) 철근 깊이까지 균열이 진행되지는 않은 것으로 확인되었다.
- P3 코핑 교좌면에 발생한 콘크리트 박리는 시공초기 유도배수관 길이부족으로 인하여 노면수 유입 및 체수 등에 의해 발생되었으나, 2014년 9월에 유도배수관을 정비하였으며, 점검일 당시 유도배수관의 정비상태는 양호한 것으로 확인되어 추가적인 손상의 발생은 없을 것으로 판단된다.

- 금번 진단시 추가로 조사된 균열들은 균열의 패턴, 발생위치 등을 고려해 볼 때, 외력에 의해 추가로 발생한 균열이 아닌 콘크리트 양생시 수화열 및 시공초기 건조수축 등에 의해 발생한 시공초기 균열로써, 금번 점검시 고소작업차 등을 이용한 상세점검으로 인해 추가 조사된 손상으로 사료되며, 조사된 손상들은 비구조적인 균열로 판단된다.
- 폭 0.3mm의 균열에 대하여 균열깊이를 측정한 결과, 철근의 피복두께까지 균열이 진행되지는 않은 상태로 확인되어 조사된 균열은 내구성을 저하시키지는 않을 것으로 판단된다. 그러나, 표면처리보수가 시행된 부위의 경우 재손상이 발생되지 않은 상태로 확인되어 교각에 발생한 균열들은 진행성이 수렴된 상태로 판단되며, 균열보수(주입보수, 표면처리보수)를 실시하여도 재손상이 발생하지 않을 것으로 사료되므로, 사용성 증대 차원에서 보수조치를 실시하는 것이 바람직하다.

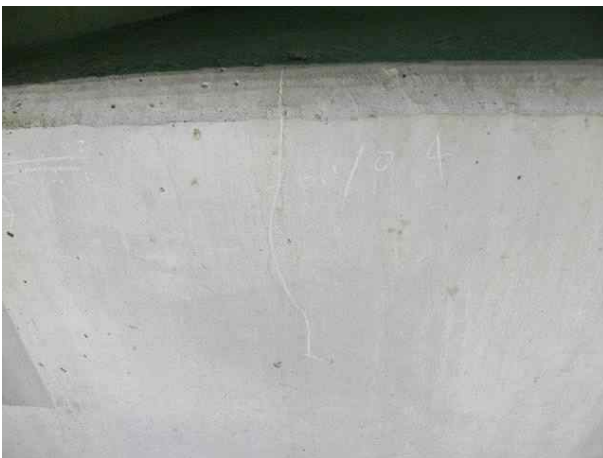
| 폭 0.1mm 수직균열(P3) | 폭 0.1mm 수직·수평균열(P4) |

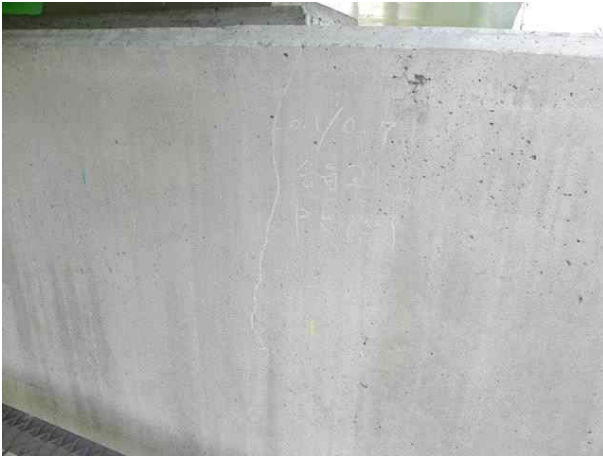
| 폭 0.1mm 수직균열(P5) | 폭 0.1mm 수직균열(P6) |

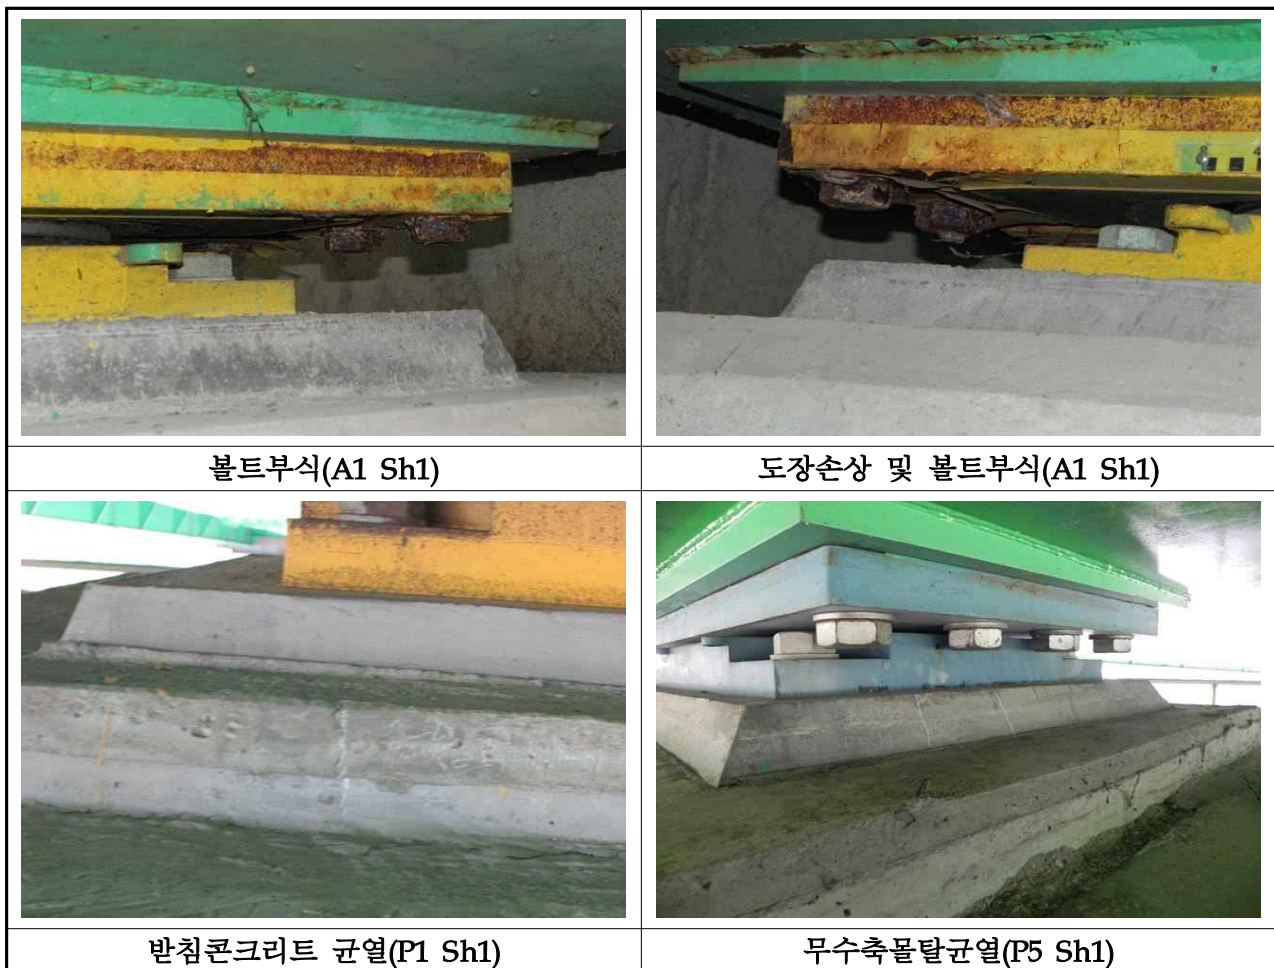
【사진 3.2.10】 교량받침 손상현황(대구)

- 교량받침에 대한 외관조사 결과, 무수축물탈 및 받침콘크리트 균열, 도장손상, 부식 등의 손상이 일부 조사되었다.

- 송읍교(대구)의 교량받침은 온도변화에 따른 신장시 가동여유량이 일부 미달되고 있었으나, 가동여유량 부족에 따른 손상이 발생되지 않은 상태이므로 보수보다는 지속적인 주의관찰을 실시하는 것이 바람직하다.
- 무수축물탈 및 받침콘크리트에 발생된 균열들의 원인은 몰탈 양생시 발생하는 수화열 및 콘크리트 건조수축시 발생하는 마찰력에 의한 응력으로 인하여 미세균열이 유발된 것으로 판단되며, 손상이 경미한 상태이므로 보수는 불필요 할 것으로 판단된다.
- 받침에 발생된 부식 및 도장손상은 유도배수관 길이부족에 의해 발생되었으나, 2014년 9월에 유도배수관을 정비하였으며, 점검일 당시 유도배수관의 정비상태는 양호한 것으로 확인되어 추가적인 손상의 발생은 없을 것으로 판단되며, 미관성 제고 차원에서 도장보수를 실시하는 것이 바람직하다.

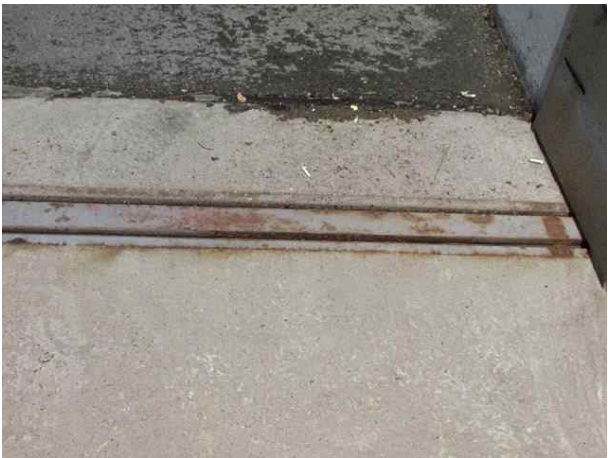
| 본체 부식(EXP.J1) | 후타재 및 접속도로 이격(EXP.J1) |

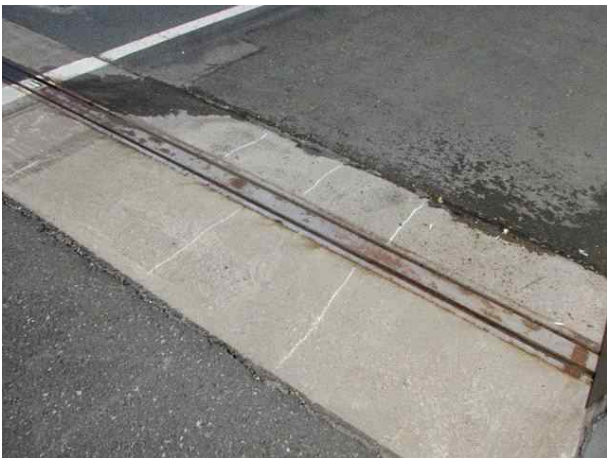
| 후타재 균열(EXP.J1) | 후타재 균열(EXP.J2) |

- 송읍교(대구)의 신축이음부는 온도변화에 따른 수축 및 신장시 여유량을 확보하고 있는 것으로 확인되어 신축거동상태는 양호한 것으로 판단된다.
- 후타재는 줄눈이 없이 콘크리트를 타설한 상태이므로 시공초기 건조수축 및 온도차에 의해 균열이 발생하거나, 공용 중 중차량 등의 반복통행 및 충격 등이 복합적으로 작용하여 균열이 발생한 것으로 판단되며, 현재 균열의 폭은 경미한 상태이므로 표면처리보수를 실시한다면, 차량의 주행으로 인하여 보수재가 탈락 할 가능성이 높은 관계로 보수보다는 지속적인 주의관찰이 바람직 할 것으로 판단된다.
- 신축이음 하부에 설치된 탄성패드 밀림은 탈락이 발생할 정도로 밀리지는 않았으며, 다른 탄성패드와 비교시 공용중 발생한 것이 아닌 시공오차 등 시공미흡에 의해 발생한 것으로 사료되며, 탈락 유무에 대하여 정기적인 점검을 통한 지속적인 주의관찰이 바람직하다.
- 유간조절장치 노출은 전차 점검과 비교시 손상의 진전은 없는 상태였으며, 신축이음장치의 거동 상태도 양호한 것으로 확인되어 보수보다는 정기적인 점검을 통한 지속적인 주의관찰을 실시하는 것이 바람직하다.

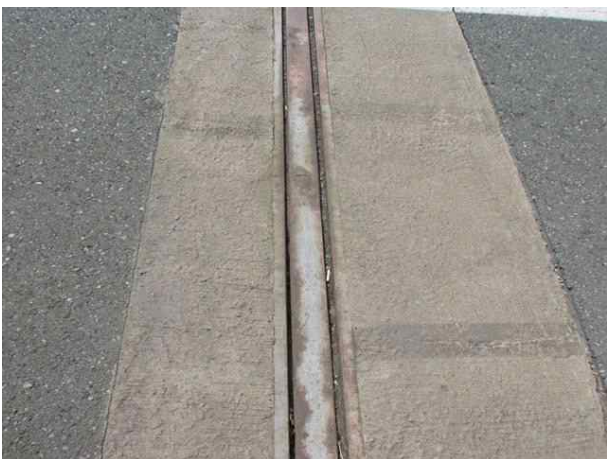
| 본체 부식(EXP.J3) | 후타재 및 접속도로 이격(EXP.J3) |

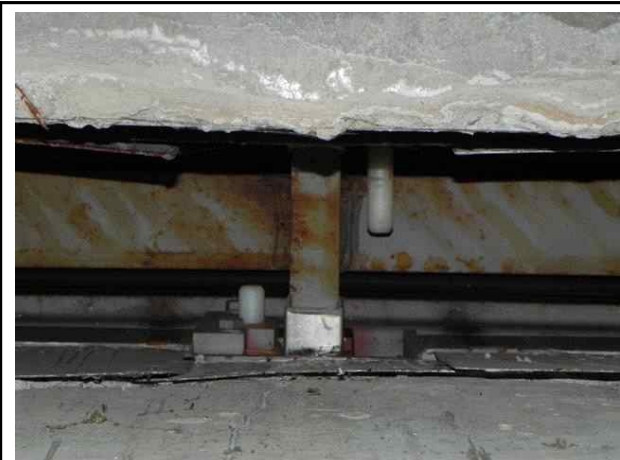
| 유간 조절장치 노출(EXP.J1) | 탄성패드 밀림(EXP.J1) |

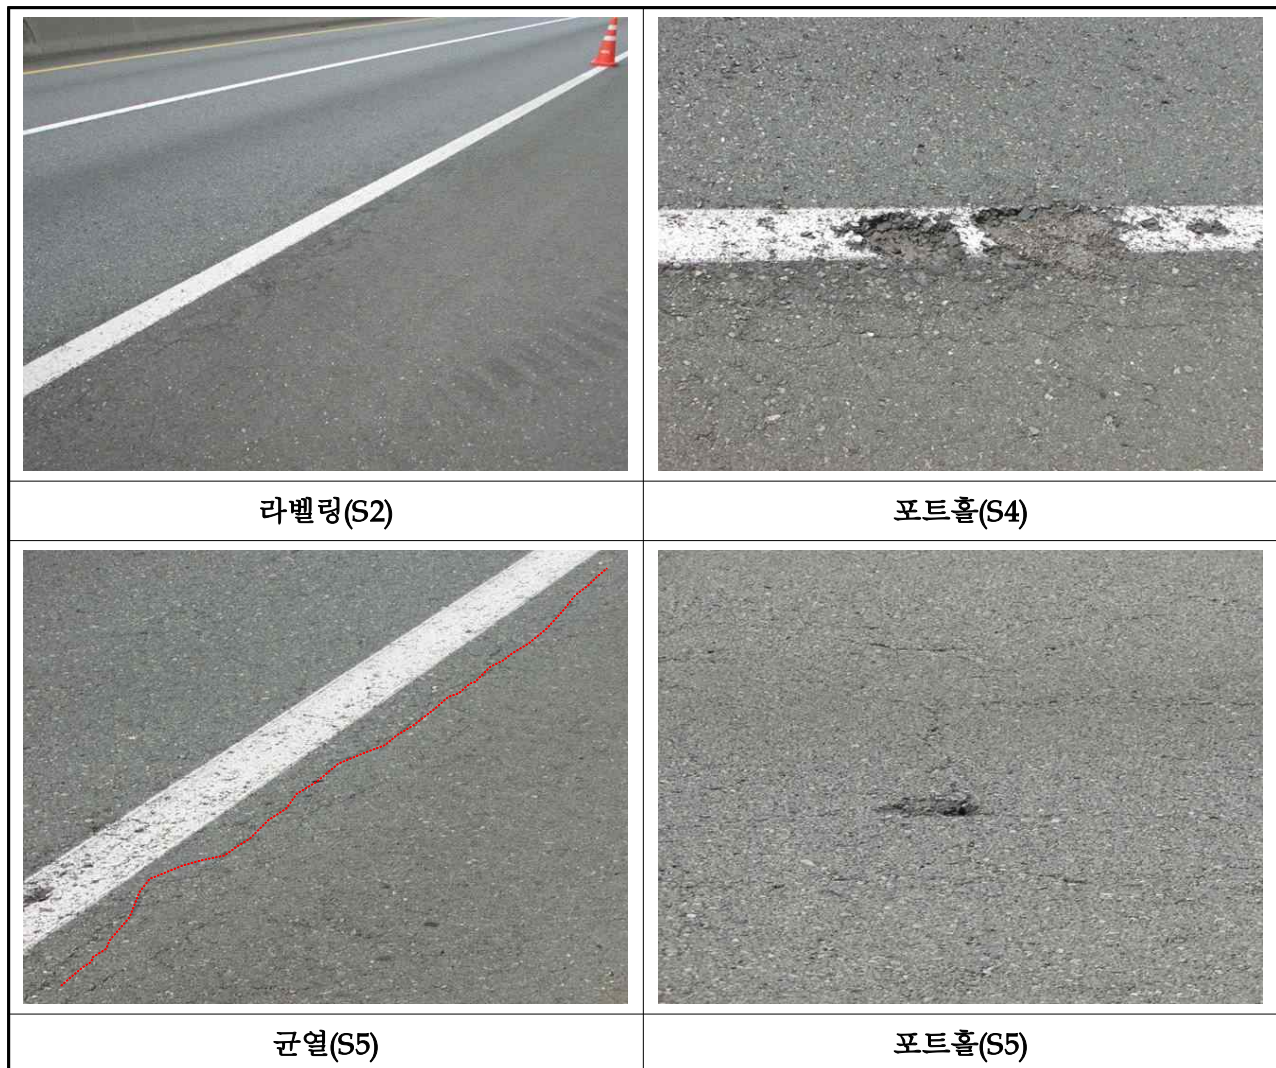
【사진 3.2.16】 교면포장 손상현황(대구)

- 교면포장에 대한 외관조사 결과, 아스팔트 노후화의 일종인 라벨링이 일부 발생되어 있었으나, 굵은 골재까지 탈리되지는 않은 상태였으며, 포트홀 및 균열이 일부 조사되었다.

- 라벨링은 포장면의 노후화에 의해 발생하는 손상으로 조사 당시 세립 골재만 탈리되어 있는 경미한 상태로 확인되었다. 현재, 라벨링이 주행차량에 미치는 영향은 없는 상태로 판단되어 보수조치는 필요하지 않은 상태이며, 지속적인 주의관찰 후 노후화가 더욱 진전되어 굵은 골재가 탈리될 시점에는 보수를 실시해야 할 것으로 판단된다.
- 포트홀은 방치할 경우 제설제 및 우수의 유입 등에 의해 손상 규모가 확대될 수 있으므로 적정시기에 보수조치를 실시하는 것이 바람직하다.
- 보수가 시행된 부위는 전체적으로 양호한 상태로 확인되었으나, 교면포장은 주행차량에 의해 손상이 진전될 수 있으므로, 현재와 같이 지속적인 유지관리가 필요하다.

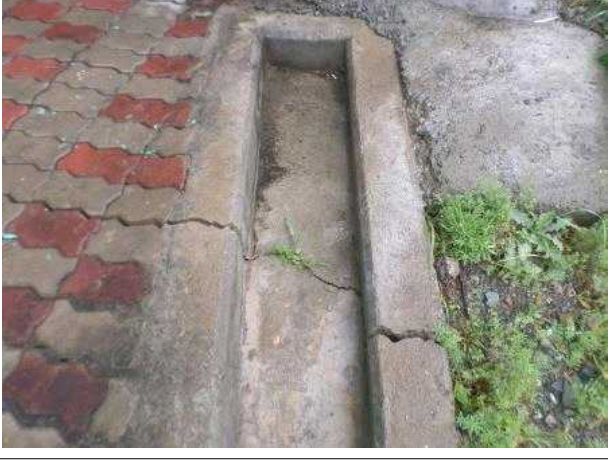
| 2014년 정기점검 법면 배수로 파손(A2) | 2015년 진단 법면 배수로 파손(A2) |

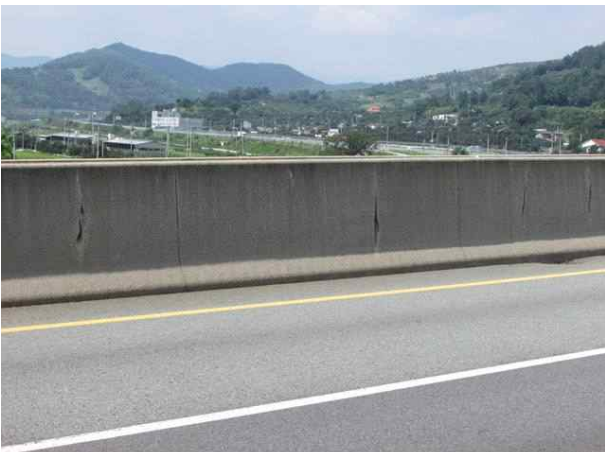
| <p>파손(S1)</p> | <p>균열 및 백태(S1)</p> |

- 방호벽에 발생한 균열들은 시공초기 건조수축 등 재료적·시공적 특성에 의해 발생한 것으로 판단된다.
- 조사된 손상들은 방호벽의 사용성을 저하시킬 만한 정도는 아닌 상태이므로 즉각적인 보수는 불필요하나, 백태 및 파손과 같은 손상들은 방치할 경우 미관성을 저하시키고 운전자에게 심적 부담감을 줄 수 있으므로 적정시기에 보수조치를 실시하는 것이 바람직하다.

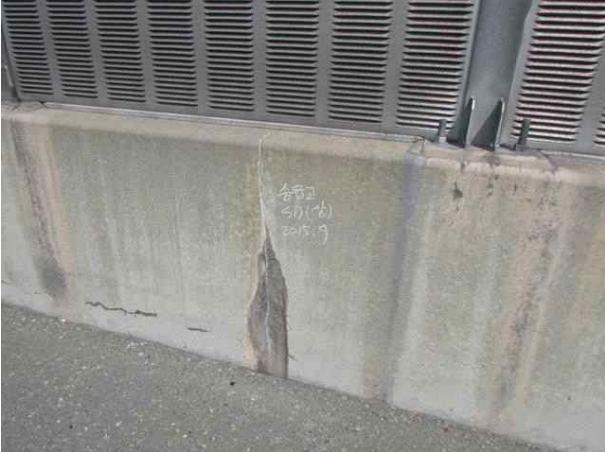
| <p>균열 및 백태(S6)</p> | <p>균열 및 백태(S7)</p> |

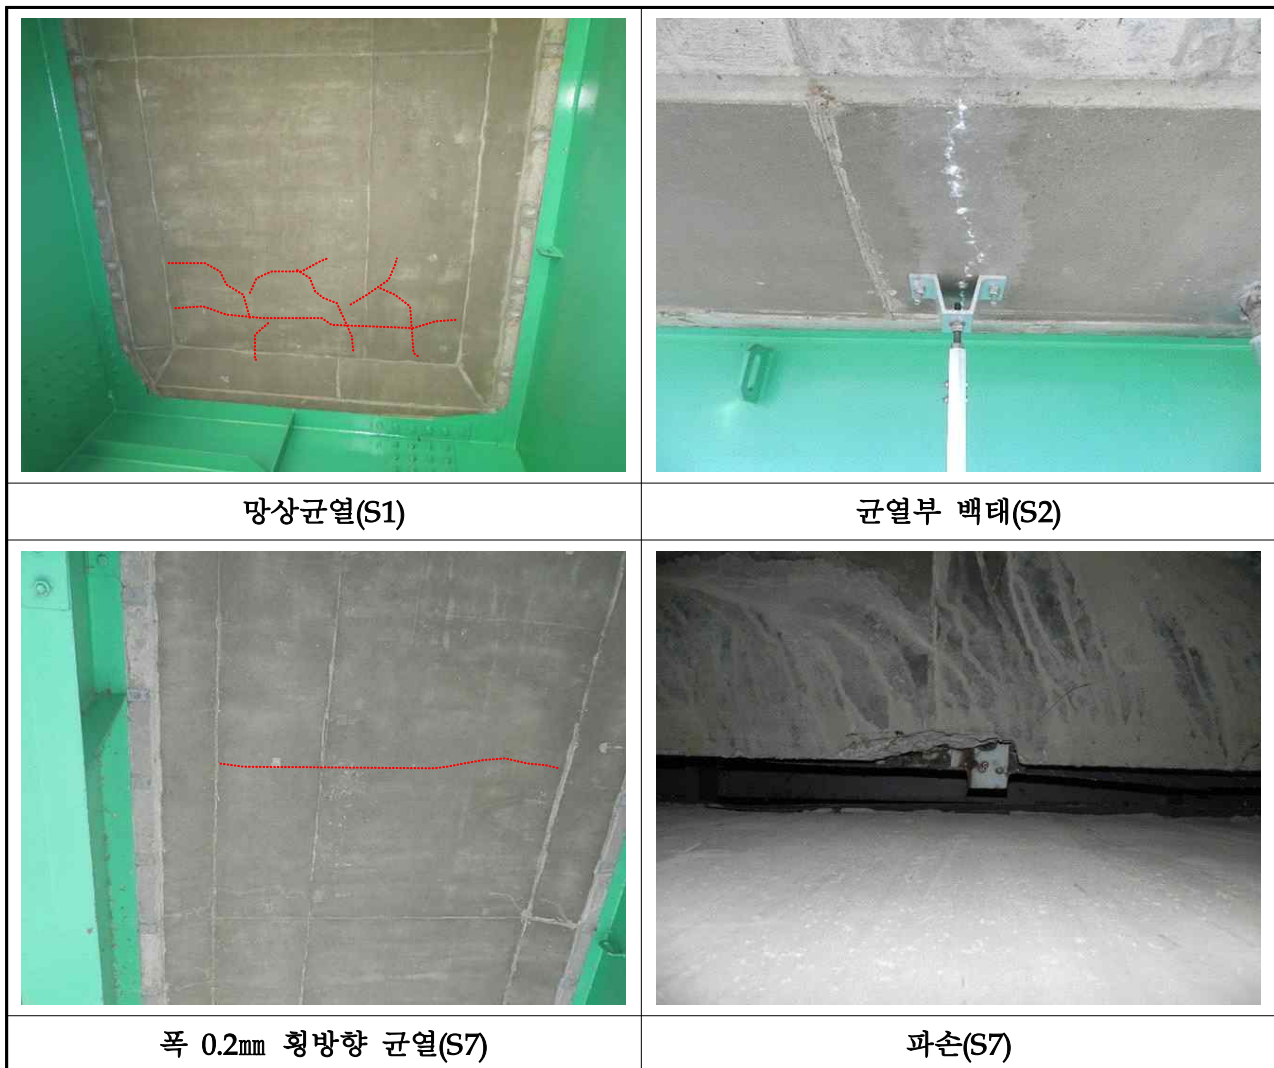
【사진 3.3.2】 바닥판 손상현황(부산)

- 바닥판 하면에 대한 외관조사 결과, 구조적인 손상은 없었으나, 폭 0.1mm의 횡방향 균열 및 망상균열, 백태, 파손과 같은 손상들이 일부 조사되었다.
- 송읍교(부산) 바닥판 하면에 발생한 백태는 캔틸레버부에 발생되어 있었으며, 우천 이후 (9월 6일 일강수량 2.0mm, 9월 9일 점검 실시) 점검을 실시한 결과, 습윤기가 없는 건조한 상태로 확인되어, 시공초기에 밀실하지 못한 콘크리트 부위에서 내부수분이 유출되어 발생되었거나, 공용중 균열부위로 우수가 유입되어 백태를 발생시킨 것으로 사료되며, 방수층의 기능상태와는 연관성이 없으며, 방수층 상태는 양호한 것으로 사료된다.(과거 바닥판 하면에 발생되었던 백태부위에 대한 보수부위는 재손상이 없는 양호한 상태였으며, 바닥판 하면에 발생한 균열부위는 누수 및 백태 흔적이 없는 것으로 확인됨)

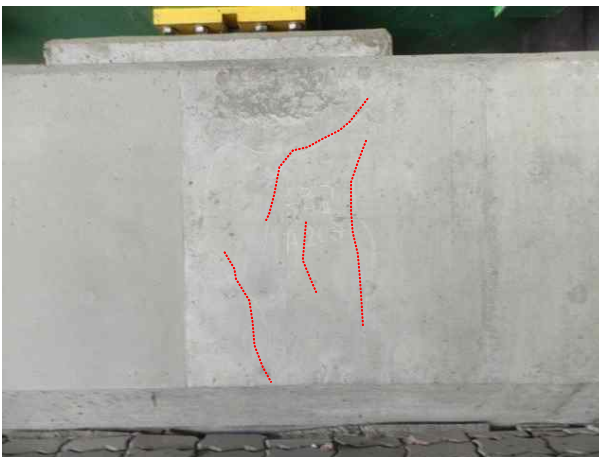
| <p>폭 0.1mm 수직균열(A2 구체)</p> | <p>침하에 의한 이격(A2)</p> |

- 교대 구체에 발생한 수직균열은 시공초기 건조수축 및 수화열 등 재료적·시공적인 원인에 의해 발생한 비구조적인 손상으로 판단되며, 내구성 확보 차원에서 표면처리보수를 실시하는 것이 바람직하다.
- 교대 범면에 발생한 범면 이격은 추가적인 손상의 진전이 없는 상태이므로 보수조치는 필요하지 않으나, 지속적으로 이격부위에 대해 관찰을 실시하는 것이 바람직할 것으로 판단된다.

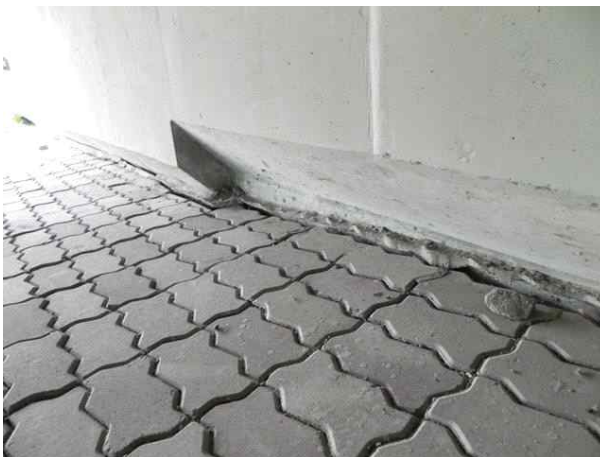
- 교대 구체에서는 전반적으로 균열보수가 시행되어 있었으나, 폭  $0.1\text{mm}$  균열이 일부 조사되었다.
- A1 교좌면에 발생한 체수흔적 및 교량받침 부식은 준공 초기 신축이음부의 유도배수관 길이부족으로 인하여 발생되었으나, 현재는 유도배수관을 연장하여 교대 법면으로 유도시키고 있었으며, 추가적인 체수 유발 요인은 없는 상태로 확인되었다.
- A2 교대 구체와 법면 보호블럭 접합부는 침하에 의한 이격이 발생되어 있었으나, 전차점검과 비교시 손상의 진전은 없는 상태로 확인되었다.

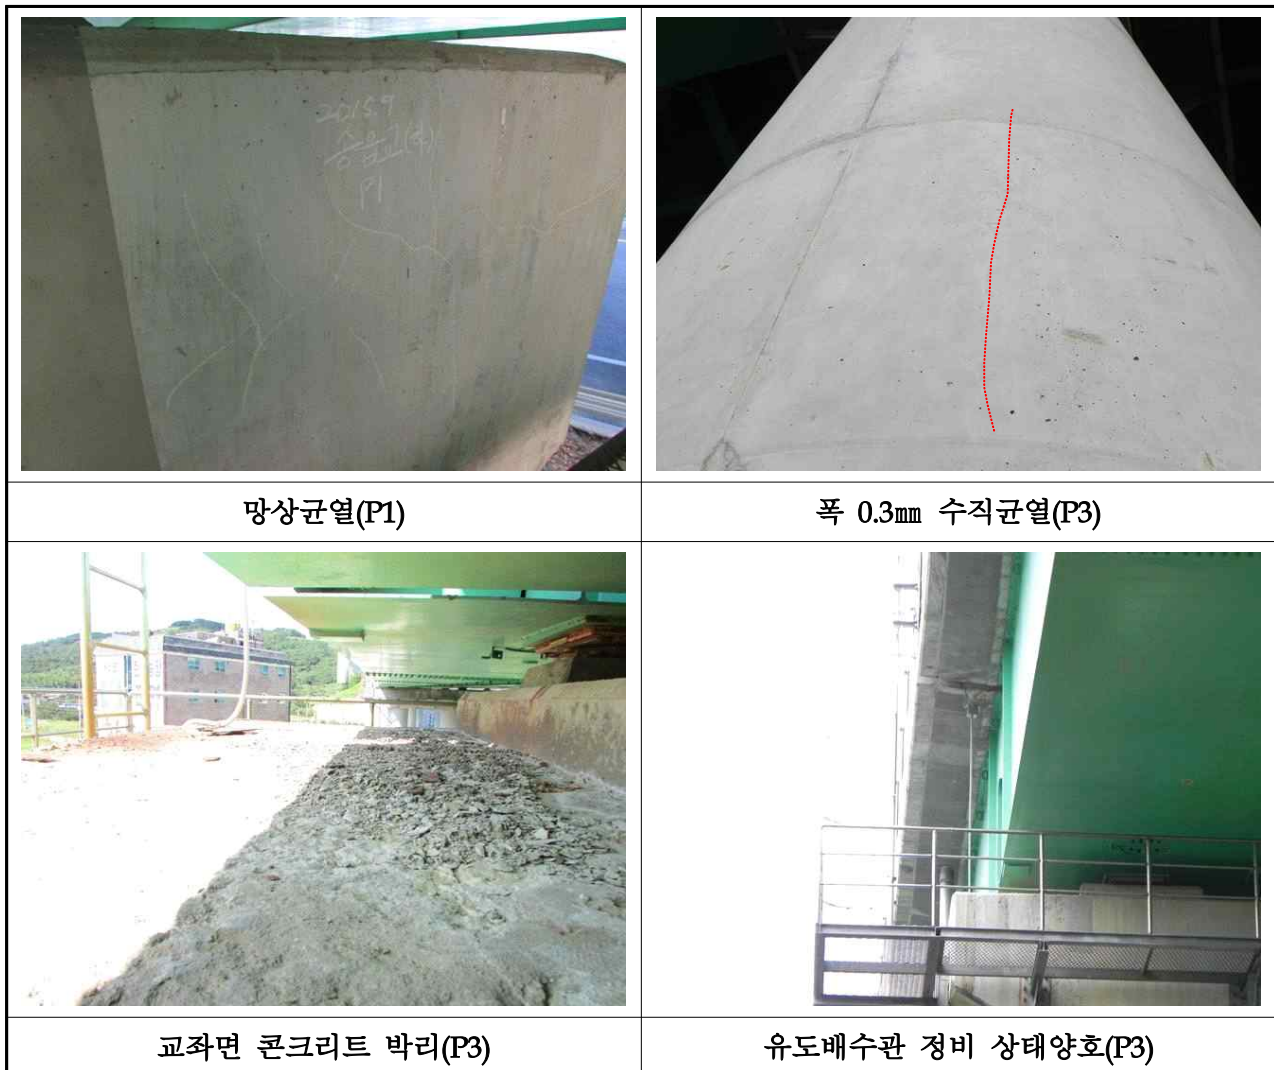
【사진 3.3.8】 교각 손상현황(부산)

- 교각은 전반적으로 균열보수가 시행되어 있었으나, 폭 0.1~0.3mm 일방향균열 및 망상균열, 콘크리트 박리가 일부 조사되었다.
- P5 기둥에 발생한 폭 0.3mm 수직균열은 초음파 속도를 이용하여 균열의 깊이를 측정하였으며, 그 결과, 균열의 깊이는 44.0mm로 측정되어 (실측 피복두께 92.0mm) 철근 깊이까지 균열이 진행되지는 않은 것으로 확인되었다.
- P3 코핑에 발생한 콘크리트 박리는 시공초기 유도배수관 길이부족으로 인하여 노면수 유입 및 체수 등에 의해 발생되었으나, 2014년 9월에 유도배수관을 정비하였으며, 점검일 당시 유도배수관의 정비상태는 양호한 것으로 확인되어 추가적인 손상의 발생은 없을 것으로 판단된다.

- 금번 진단시 추가로 조사된 균열들은 균열의 패턴, 발생위치 등을 고려해 볼 때, 외력에 의해 추가로 발생된 균열이 아닌 콘크리트 양생시 수화열 및 시공초기 건조수축 등에 의해 발생된 시공초기 균열로써, 금번 점검시 고소작업차 등을 이용한 상세점검으로 인해 추가 조사된 손상으로 사료되며, 조사된 손상들은 비구조적인 균열로 판단된다.
- 폭 0.3mm의 균열에 대하여 균열깊이를 측정한 결과, 철근의 피복두께까지 균열이 진행되지는 않은 상태로 확인되어 조사된 균열은 내구성을 저하시키지는 않을 것으로 판단된다. 그러나, 표면처리보수가 시행된 부위의 경우 재손상이 발생되지 않은 상태로 확인되어 교각에 발생한 균열들은 진행성이 수렴된 상태로 판단되며, 균열보수(주입보수, 표면처리보수)를 실시하여도 재손상이 발생하지 않을 것으로 사료되므로, 사용성 증대 차원에서 보수조치를 실시하는 것이 바람직하다.

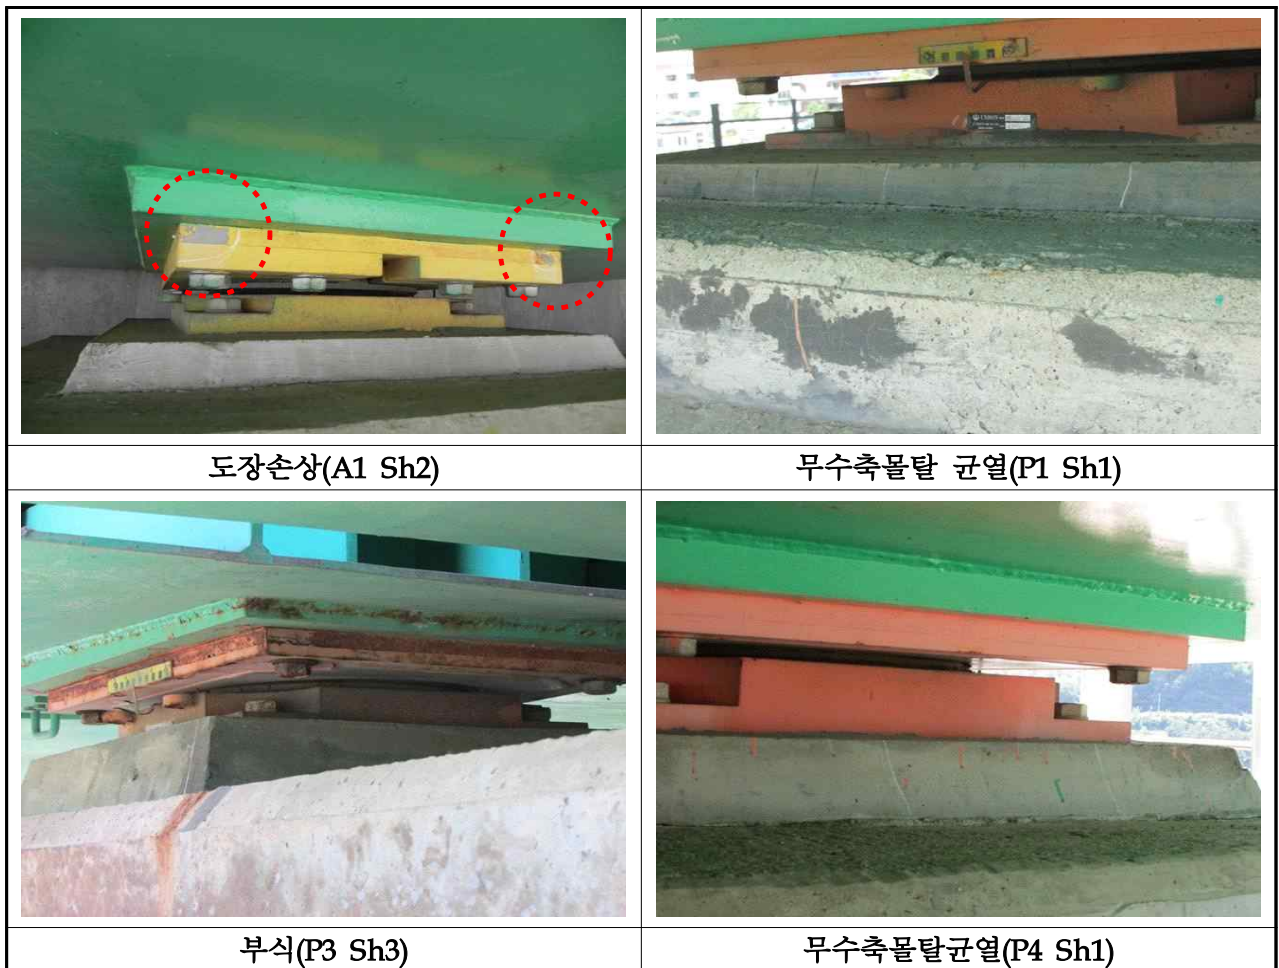
【사진 3.3.10】 교량받침 손상현황(부산)

- 교량받침에 대한 외관조사 결과, 무수축물탈 균열, 도장손상, 부식 등의 손상이 일부 조사되었다.

- 송읍교(부산)의 교량받침은 온도변화에 따른 신장시 가동여유량이 일부 미달되고 있었으나, 가동여유량 부족에 따른 손상이 발생되지 않은 상태이므로 보수보다는 지속적인 주의관찰을 실시하는 것이 바람직하다.
- 무수축물탈에 발생된 균열들의 원인은 몰탈 양생시 발생하는 수화열 및 콘크리트 건조수축시 발생하는 마찰력에 의한 응력으로 인하여 미세균열이 유발된 것으로 판단되며, 손상이 경미한 상태이므로 보수는 불필요 할 것으로 판단된다.
- 받침에 발생된 부식 및 도장손상은 유도배수관 길이부족에 의해 발생되었으나, 2014년 9월에 유도배수관을 정비하였으며, 점검일 당시 유도배수관의 정비상태는 양호한 것으로 확인되어 추가적인 손상의 발생은 없을 것으로 판단되며, 조사된 손상들에 대해서는 미관성 제고 차원에서 도장보수를 실시하는 것이 바람직하다.

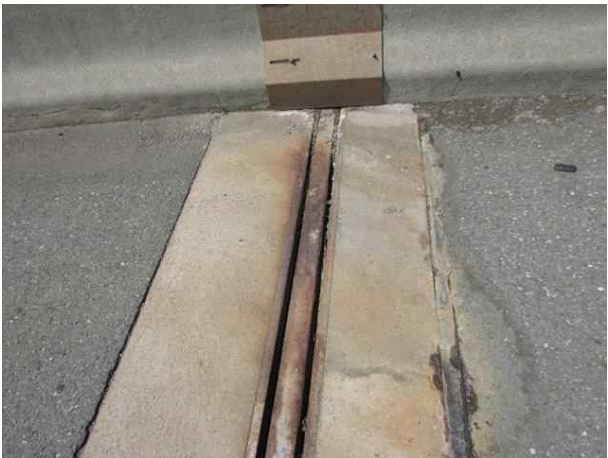
| 본체 부식(EXP.J1) | 후타재 및 접속도로 이격(EXP.J1) |

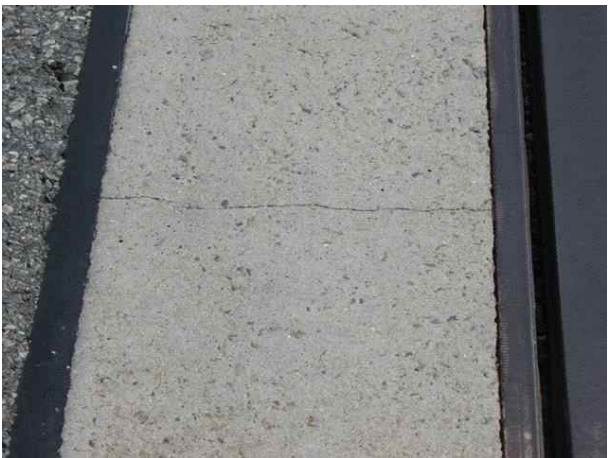
| 후타재 균열(EXP.J1) | 본체 부식(EXP.J2) |

- 송읍교(부산)의 신축이음부는 온도변화에 따른 수축 및 신장시 여유량을 확보하고 있는 것으로 확인되어 신축거동상태는 양호한 것으로 판단된다.
- 후타재는 줄눈이 없이 콘크리트를 타설한 상태이므로 시공초기 건조수축 및 온도차에 의해 균열이 발생하거나, 공용 중 중차량 등의 반복통행 및 충격 등이 복합적으로 작용하여 균열이 발생한 것으로 판단되며, 현재 균열의 폭은 경미한 상태이므로 표면처리보수를 실시한다면, 차량의 주행으로 인하여 보수재가 탈락 할 가능성이 높은 관계로 보수보다는 지속적인 주의관찰이 바람직 할 것으로 판단된다.
- 유간조절장치 노출은 전차 점검과 비교시 손상의 진전은 없는 상태였으며, 신축이음장치의 거동 상태도 양호한 것으로 확인되어 보수보다는 정기적인 점검을 통한 지속적인 주의관찰을 실시하는 것이 바람직하다.

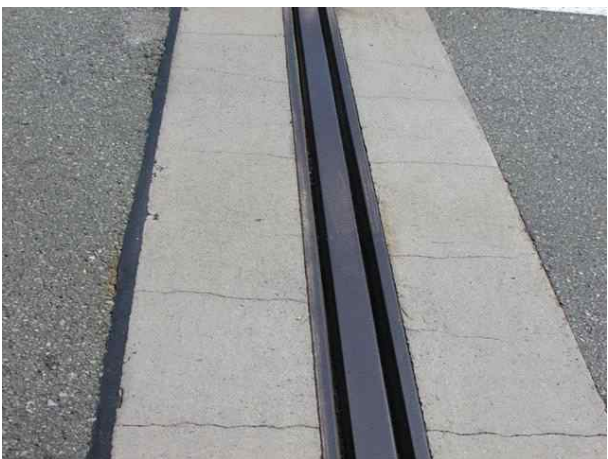
| 후타재 균열(EXP.J2) | 본체 부식(EXP.J3) |

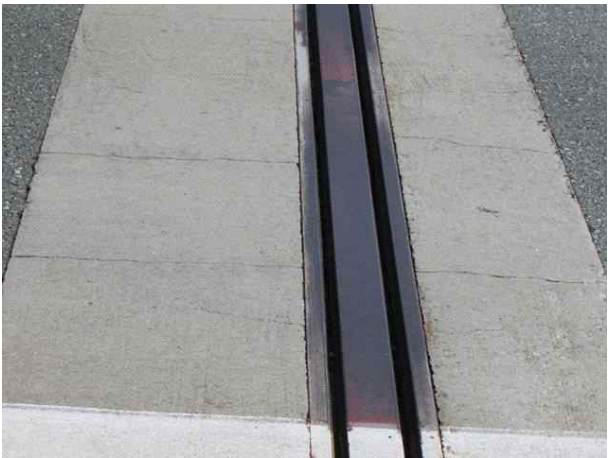
| 후타재 균열(EXP.J3) | 후타재 및 접속도로 이격(EXP.J3) |

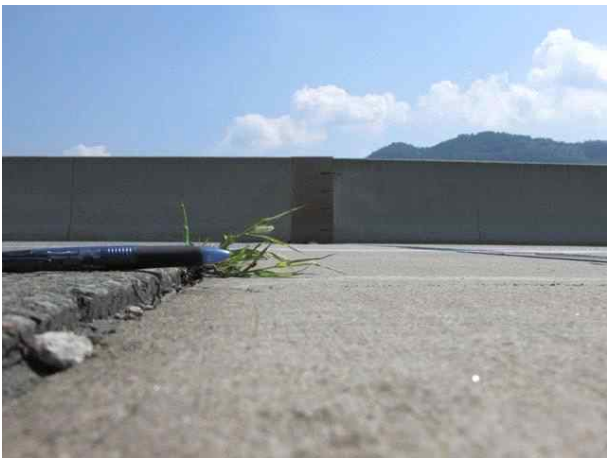
| 후타재 및 접속도로 단차(EXP.J3) | 탄성패드 밀림(EXP.J3) |

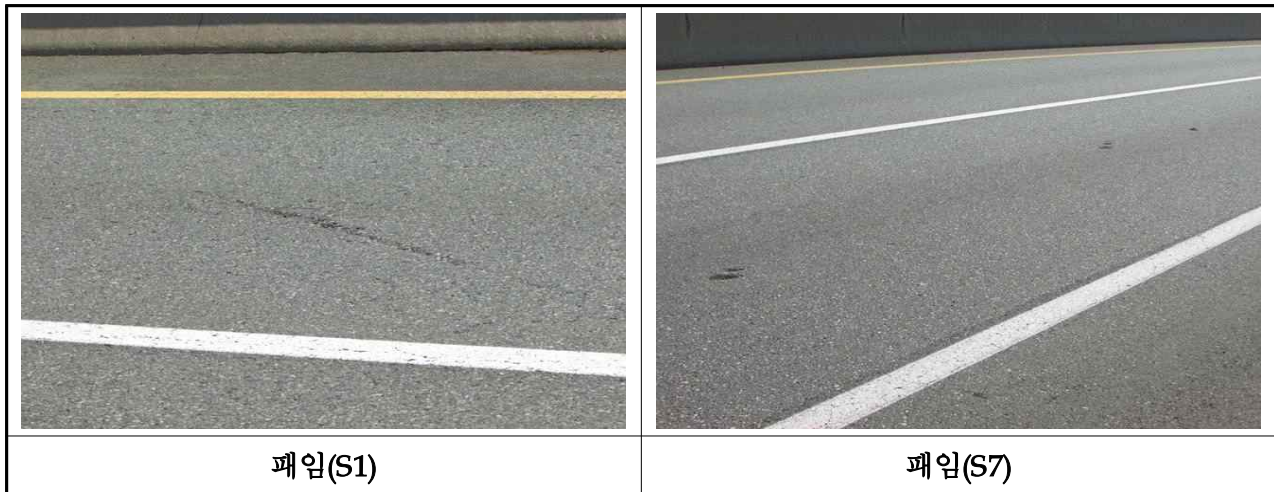
【사진 3.3.16】 교면포장 손상현황(부산)

- 기 점검 이후 경미한 패임이 일부 신규로 조사되었으나, 기 발생된 손상의 진전은 없는 상태로 확인되었다.

- 송읍교(부산)의 교면포장에 발생한 패임은 경미한 상태이므로 긴급한 보수조치는 필요하지 않으며, 지속적인 주의관찰을 실시한 후 교면포장에 다수의 손상이 발생할 경우 일괄보수를 실시하는 것이 바람직 할 것으로 판단된다.
