## 제 4장 시설물의 상태평가

### 4.3.1 대구방향

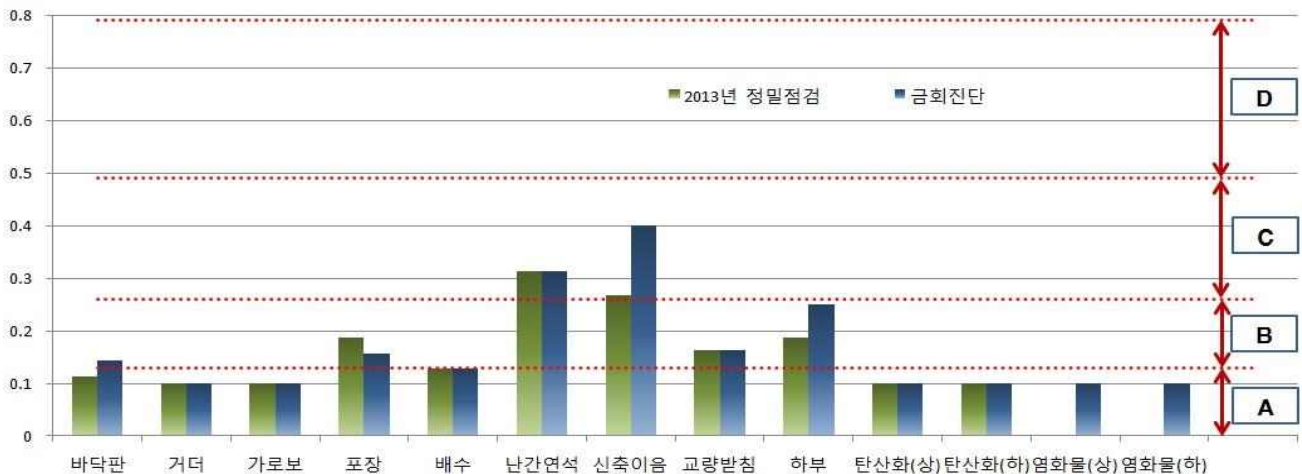
【그림 4.3.1】 기 점검 결과와의 부재별 상태평가 결과 비교(대구)

- 상태평가 결과, 상태기준은 “B”로 평가되었으며, 2013년 정밀점검 이후 국부적으로 보수를 실시하였으며, 공용 경과에 따른 신규 손상이 일부 조사되었으나, 구조적인 손상의 발생은 없는 것으로 조사되었다.
- 기 점검 결과와 비교시, 공용기간 경과에 따른 신규 손상의 발생(바닥판, 교각, 신축이음, 방호벽)으로 인하여 환산결함도 점수가 0.152 ⇨ 0.174로 증가한 것으로 분석되었다.

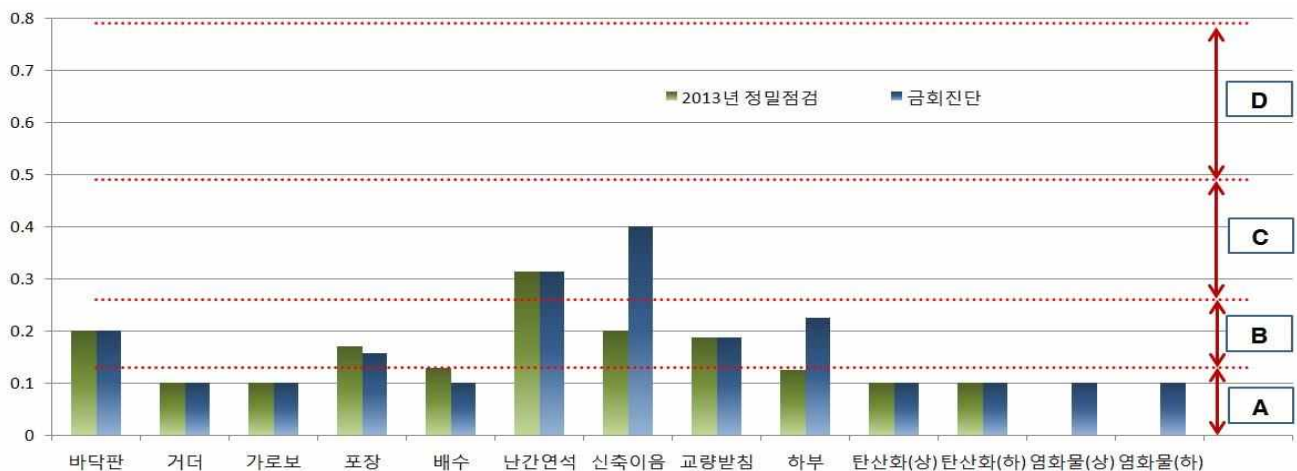
【그림 4.3.2】 기 점검 결과와의 부재별 상태평가 결과 비교(부산)

- 상태평가 결과, 상태기준은 “B”로 평가되었으며, 2013년 정밀점검 이후 국부적으로 보수를 실시하였으며, 공용 경과에 따른 신규 손상이 일부 조사되었으나, 구조적인 손상의 발생은 없는 것으로 조사되었다.
- 기 점검 결과와 비교시, 공용기간 경과에 따른 신규 손상의 발생(교대, 교각, 신축이음)으로 인하여 환산결함도 점수가 0.150 ⇨ 0.181으로 증가한 것으로 분석되었다.
