## 제 3장 현장조사 및 시험

### 3.1 개 요

청도1교(대구, 부산)는 경상북도 청도군 청도읍 원정리 일원(대구부산고속도로 부산기점 62.7~63.5k)에 위치하고 있으며, 2006년도에 준공되어 약 10년의 공용기간이 경과하고 있으며, 국도20호선 및 청도천 지류인 원정천을 횡단하고 있는 1종 시설물이다.

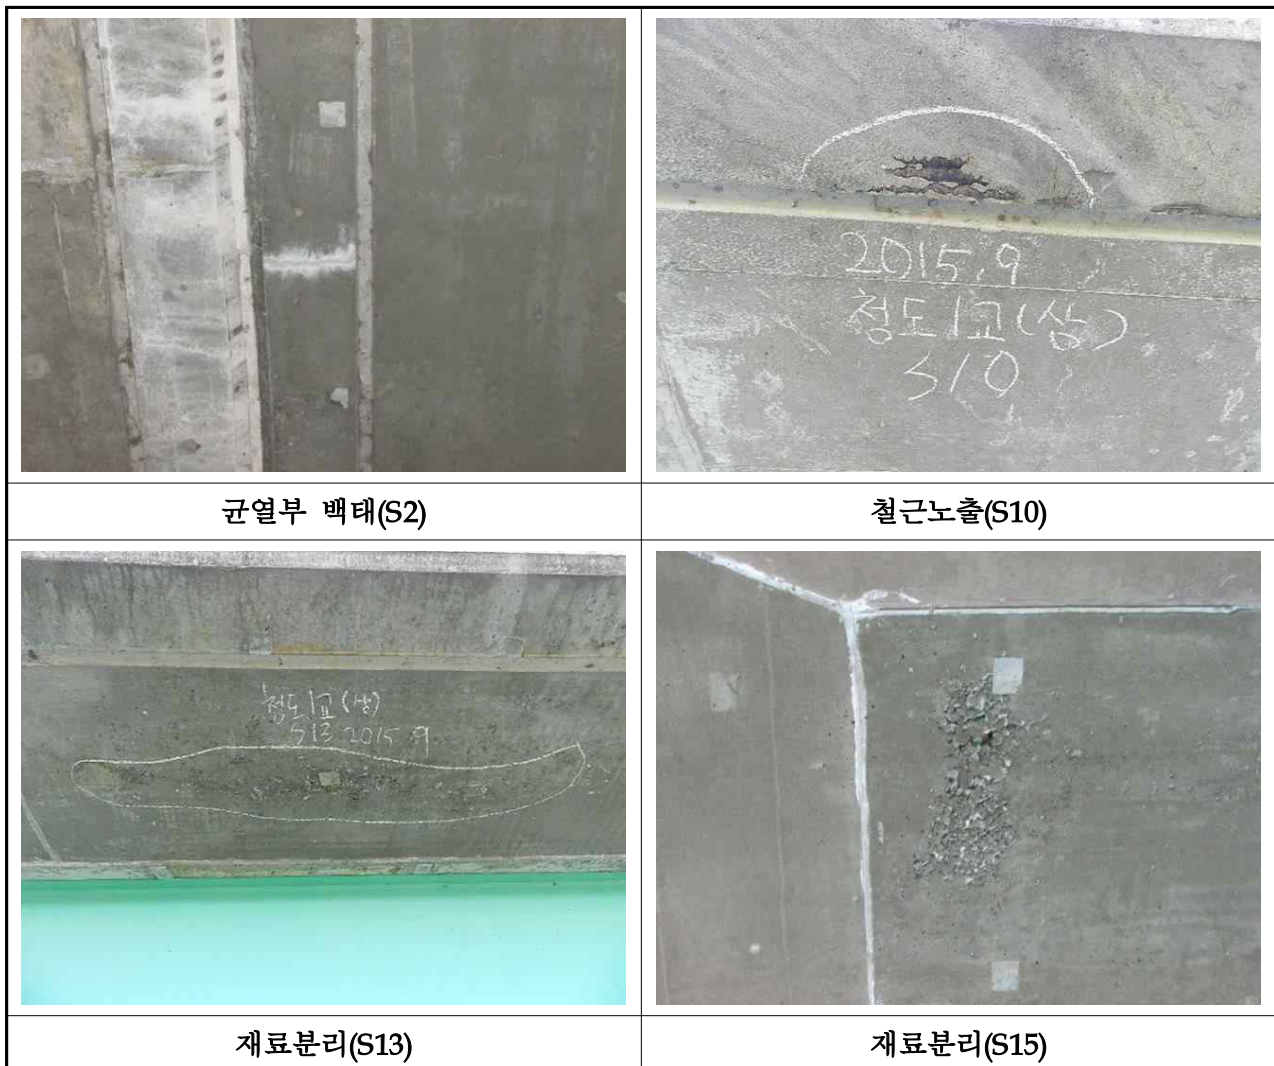
【사진 3.2.2】 바닥판 손상현황(대구)

- 바닥판 하면에 대한 외관조사 결과, 구조적인 손상은 없었으나, 균열부 백태, 재료분리 및 철근노출이 일부 조사되었다.
- 바닥판 하면에 발생한 균열부 백태는 우천 이후(8월 24일 일강수량 53.0mm, 9월 12일 일강수량 1.5mm, 8월 26일 및 9월 14일 점검 실시) 점검을 실시한 결과, 습윤기가 없는 건조한 상태였으며, 과거 바닥판 하면에 발생되었던 백태부위에 대한 보수부위는 재손상이 없는 양호한 상태로 확인되었다.
- 국부적으로 조사된 재료분리는 시공당시 콘크리트 다짐부족에 의해 발생한 손상이며, 재료분리가 발생한 부위는 골재가 노출되어 있었으나, 철근까지 노출되지는 않은 상태로 확인되었다.
- 철근노출 부위는 철근에 경미한 녹이 발생하였으나, 부식으로 인한 단면결손이 발생하지는 않은 상태로 확인되었다.

- 균열부 백태는 초기점검 당시에도 발생되었던 점을 감안할 때, 시공초기 바닥판에 발생한 균열부위로 콘크리트 내부의 수분이 유출되어 발생한 것으로 사료되며, 전차 점검과 비교시 손상의 진전은 없었으며, 바닥판 하면은 누수흔적이 없는 상태로 확인되어 방수층의 기능성은 양호한 것으로 사료된다.
- 철근노출부위는 부식으로 진전되지는 않았으나, 내구성 방지 차원에서 노출된 철근에 대해 방청처리 후 단면복구를 실시해야 할 것이다.

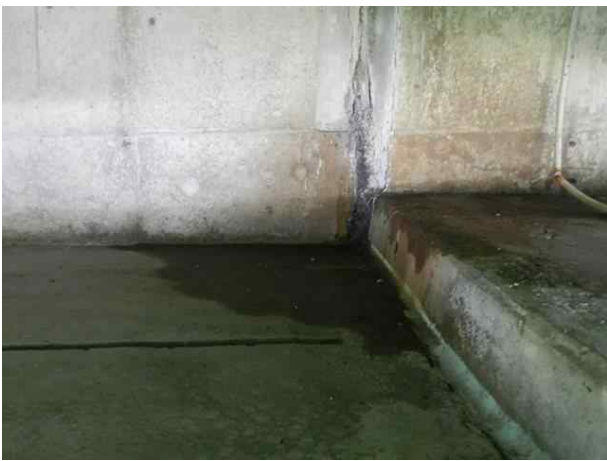
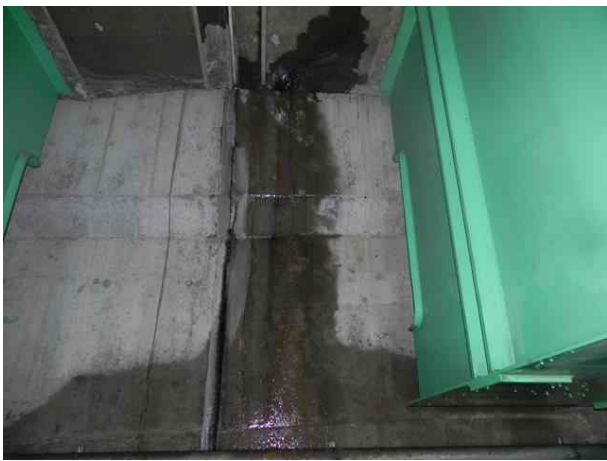
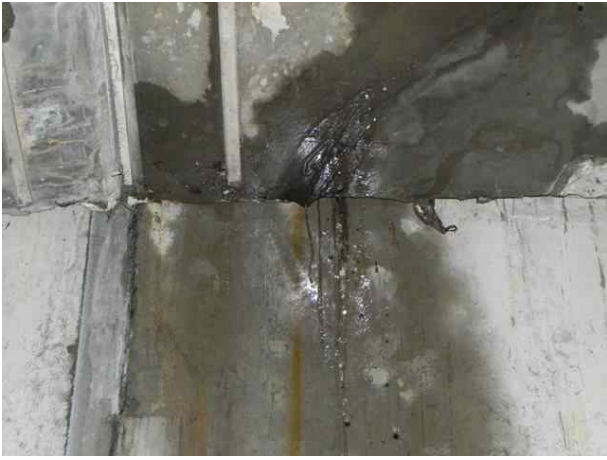
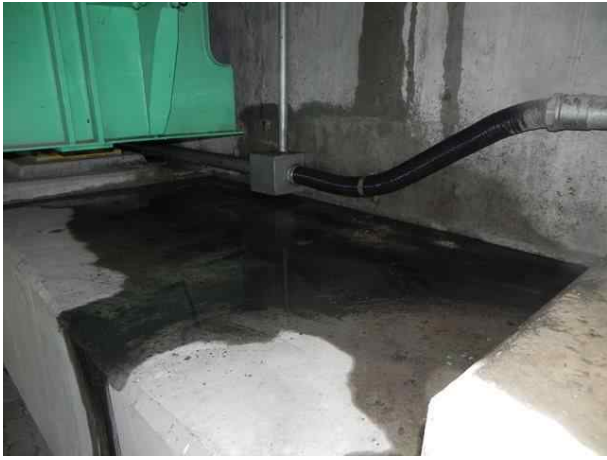
【사진 3.2.6】 교대손상현황(대구)

- 교대 구체에서는 전반적으로 균열보수가 시행되어 있었으며, 보수상태는 재손상이 없는 양호한 상태로 확인되었다.
- 교좌면에서는 체수가 확인되었으며, 특히, A2 중분대측 신축이음부에서는 강우시 다량의 누수가 발생되고 있는 상태로 확인되었다. 점검 당시 바닥판 유간이 5cm에 불과하여 신축이음부의 결함 위치를 상세하게 파악할 수는 없었으며, 누수로 인한 콘크리트 열화 또는 교량받침의 부식과 같은 손상들은 없는 상태로 확인되었다.

| 체수(A1 교좌면) | 누수(A2 홍벽) |
| 누수(A2 홍벽) | 체수(A2 교좌면) |

- 교대 중분대측 신축이음부 누수 및 체수는 방치할 경우 교좌면 콘크리트 열화 및 교량받침의 부식과 같은 2차손상을 유발시킬 수 있으므로 보수조치가 요구된다.
- 현재, 신축이음장치는 내구수명이 남아있어 교체할 필요성은 없는 관계로 신축이음 하부에 유도배수로를 설치하여 낙수되는 노면수를 교대 밖으로 배출시키는 방안이 바람직 할 것으로 판단된다.

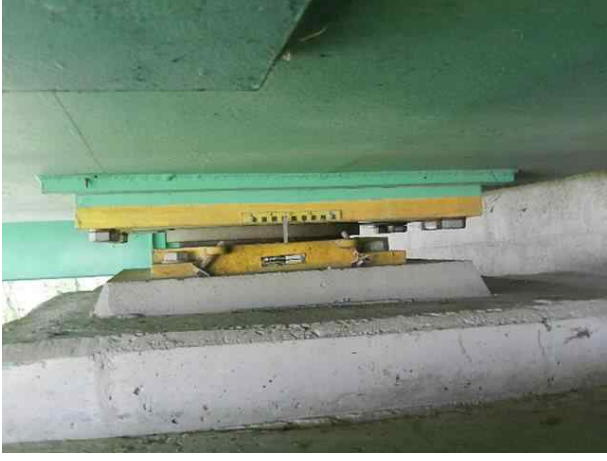
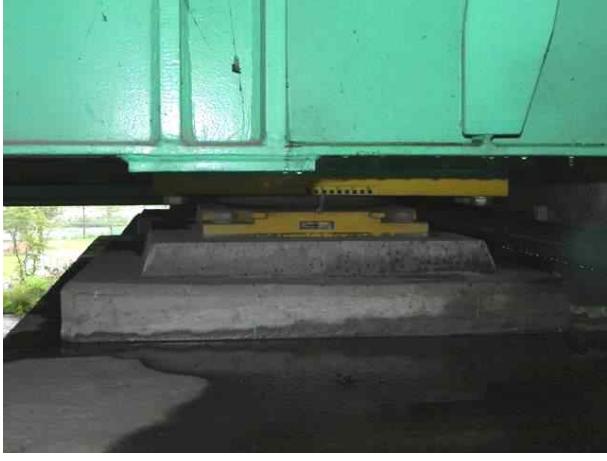
| 체수 주변 교량받침 상태양호(A1 Sh1) | 체수 주변 교량받침 상태양호(A1 Sh1) |

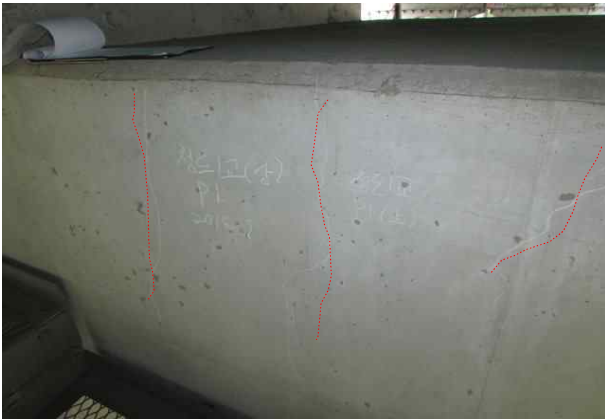
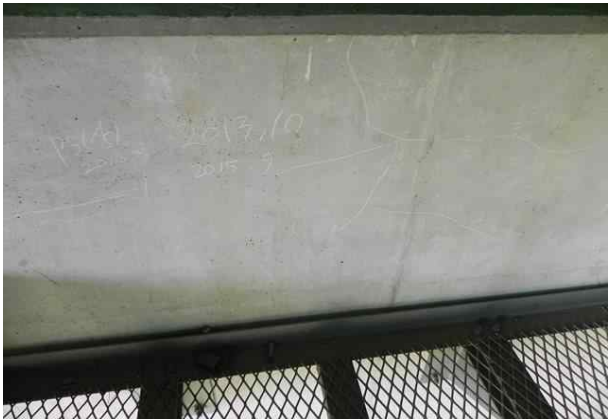
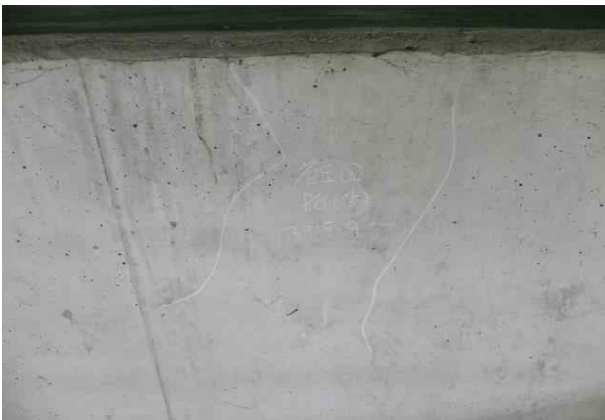
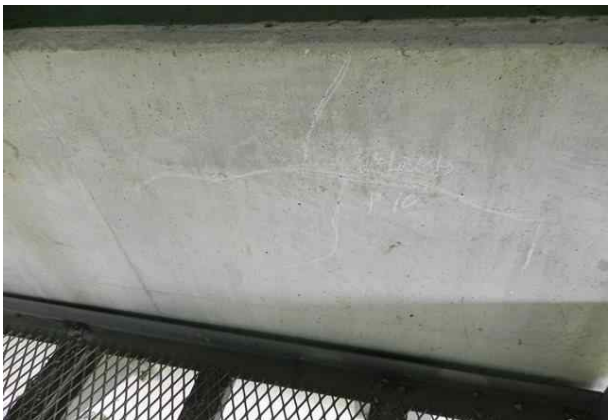
【사진 3.2.8】 교각 손상현황(대구)

- 교각에서는 기둥부의 경우 전반적으로 균열보수가 시행되어 있었으나, 코핑부에서는 폭 0.1~0.2mm 일방향 균열 및 망상균열 다수가 조사되었다.
- 교각 코핑에 발생한 균열의 양상은 폭은 0.1~0.2mm의 경미한 균열이었으며, 코핑 상단에서 하단으로 30~60cm 내외로 내려오는 수직균열이 대표적인 양상으로 확인되었다.
- 교각 기둥의 균열 보수부위는 재손상이 발생하지 않은 양호한 상태로 확인되었다.

| 폭 0.1mm 균열(P1) | 망상균열(P5) |
| 폭 0.1mm 균열(P8) | 폭 0.1mm 수직·수평균열(P10) |

- 조사된 균열들은 균열의 패턴, 발생위치 등을 고려해 볼 때, 외력에 의해 발생된 균열이 아닌 콘크리트 양생시 수화열 및 시공초기 건조수축 등에 의해 발생된 비구조적인 균열로 판단된다.
- 조사된 손상들은 손상의 진전이 확인되지 않아 균열의 진행성은 수렴된 상태로 판단되므로 표면처리보수를 실시하여도 재손상이 발생되지 않을 것으로 판단되며, 내구성 증대 차원에서 보수조치를 실시하는 것이 바람직하다.

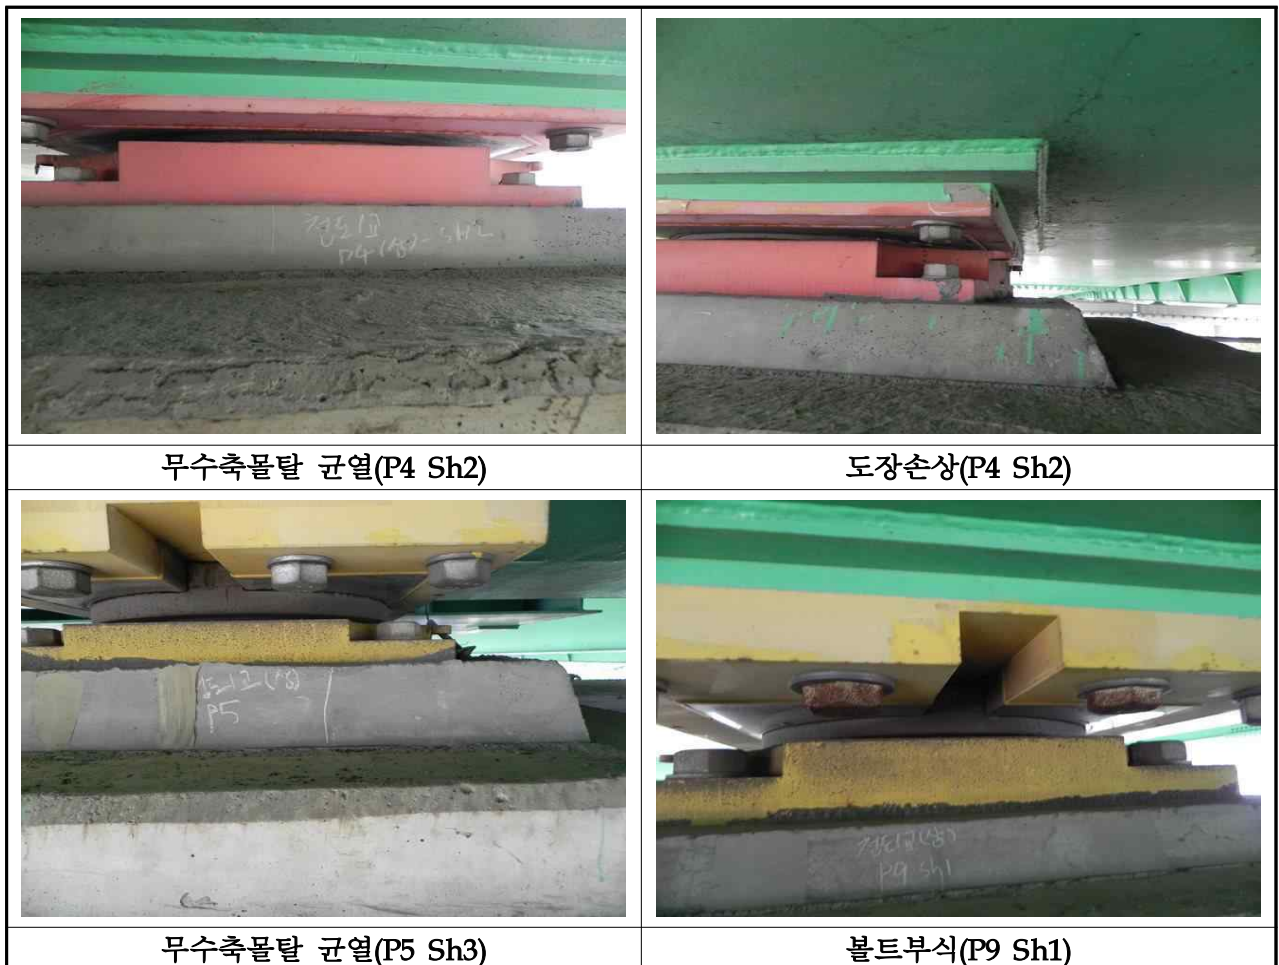
【사진 3.2.10】 교량받침 손상현황(대구)

- 교량받침에 대한 외관조사 결과, 무수축물탈 균열, 도장손상 및 볼트부식 등의 손상이 일부 조사되었다.

- 청도1교(대구)의 교량받침은 온도변화에 따른 수축 및 신장시 가동여유량을 확보하고 있는 것으로 확인되어 가동상태는 양호한 것으로 판단된다.
- 무수축물탈에 발생한 균열들의 원인은 물탈 양생시 발생하는 수화열 및 콘크리트 건조 수축시 발생하는 마찰력에 의한 응력으로 인하여 미세균열이 유발된 것으로 판단되며, 손상의 정도가 경미한 상태이므로 보수는 불필요 할 것으로 판단된다.
- 받침에 발생한 도장손상 및 볼트부식은 경미한 상태이므로 보수보다는 지속적인 주의관찰이 경제성 측면에서 바람직하다.

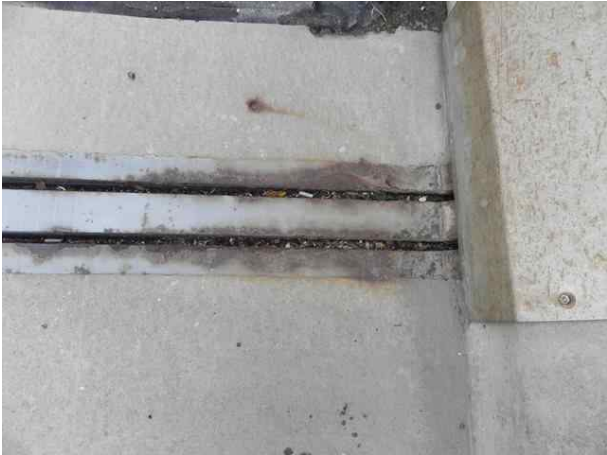
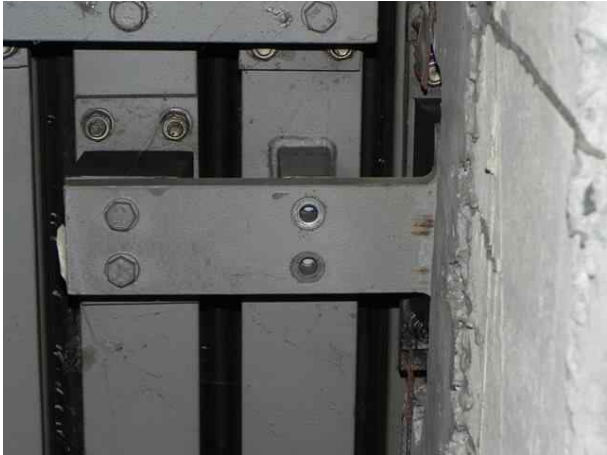
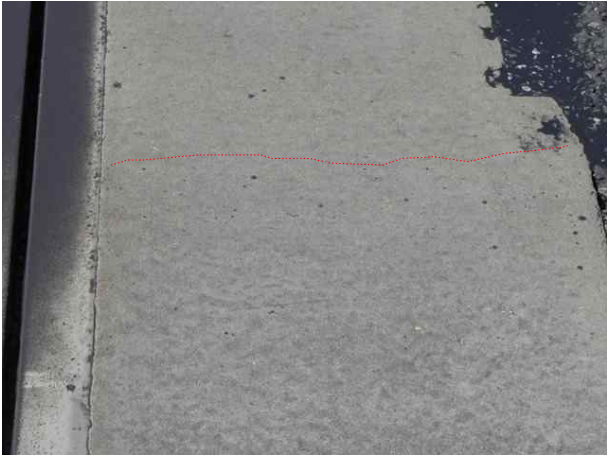
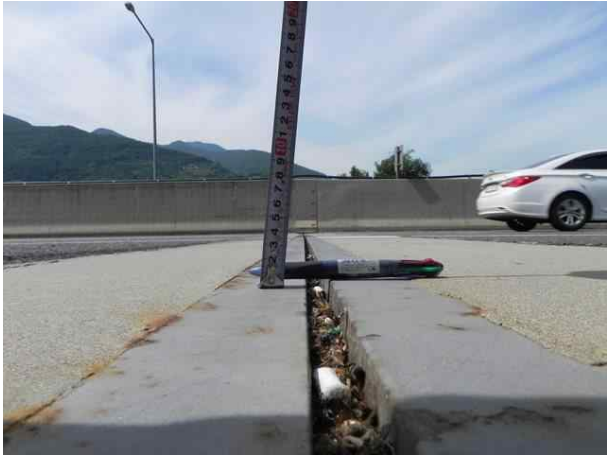
【사진 3.2.13】 신축이음장치 손상현황(대구)

- 신축이음장치에 대한 외관조사 결과, 본체 부식, 이물질 퇴적, 후타재 균열, 단차 등의 손상이 조사되었다.
- Rail Joint 하부는 서포트빔은 이상이 없는 양호한 상태였으나, Exp.J2(P5)에서 간격제한장치 고정볼트 탈락 2개소가 조사되었다.
- Exp.J4(A2) 중분대측에서는 누수가 발생하고 있었으나, 바닥판 유간이 5cm 정도로 협소한 상태이므로 신축이음부의 결함 위치를 파악할 수는 없었으며, 누수로 인한 콘크리트 열화 또는 교량받침의 부식과 같은 손상들은 없는 상태로 확인되었다.

| 본체 부식(EXP.J1) | 간격제한장치 고정볼트 탈락(EXP.J2) |
| 후타재 균열(EXP.J4) | 후타재 단차(EXP.J4) |

- 청도1교(대구)의 신축이음부는 온도변화에 따른 수축 및 신장시 여유량을 확보하고 있는 것으로 확인되어 신축거동상태는 양호한 것으로 판단된다.
- 후타재는 줄눈이 없이 콘크리트를 타설한 상태이므로 시공초기 건조수축 및 온도차에 의해 균열이 발생하거나, 공용 중 중차량 등의 반복통행 및 충격 등이 복합적으로 작용하여 균열이 발생한 것으로 판단되며, 표면처리보수를 실시하여도 차량의 주행시 보수재가 탈락할 가능성이 높은 관계로 보수보다는 지속적인 주의관찰이 바람직 할 것으로 판단된다.
- 신축이음 하부에 발생된 간격제한장치 고정볼트 탈락은 손상 발생위치 주변에 탈락된 볼트가 없는 관계로 공용중 발생이 된 것인지 체결미흡 등에 의한 것인지 원인규명을 명확히 할 수는 없었으나, 점검일 당시 볼트 탈락부위 주변에 2차손상(서포트빔 파손, 용접부 손상)은 발생하지 않은 것으로 확인되었다. 그러나, 방치할 경우에는 진동 및 충격으로 인해 서포트빔의 파단 및 본체 변형 등과 같은 손상이 발생할 수 있으므로 보수조치가 요구되며, 볼트의 재설치는 현실적으로 어려운 상태이므로 용접보수가 바람직하다.

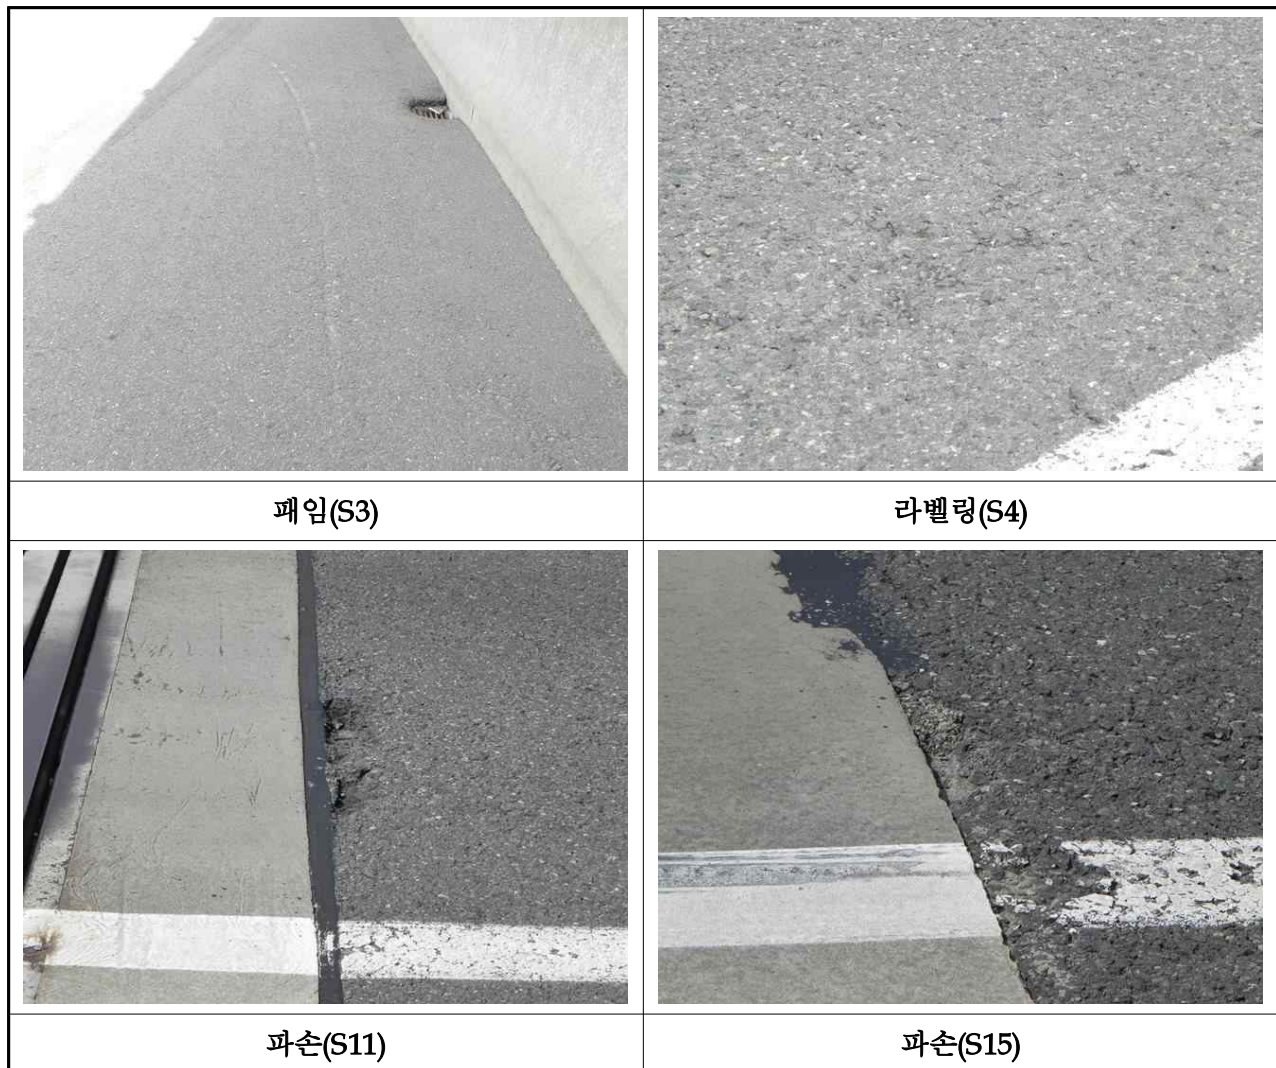
【사진 3.2.16】 교면포장 손상현황(대구)

- 라벨링은 포장면의 노후화에 의해 발생하는 손상으로 조사 당시 세립 골재만 탈리되어 있는 경미한 상태로 확인되었다. 현재, 라벨링이 주행차량에 미치는 영향은 없는 상태로 판단되어 보수조치는 필요하지 않은 상태이며, 지속적인 주의관찰 후 노후화가 더욱 진전되어 굵은 골재가 탈리될 시점에는 보수를 실시해야 할 것으로 판단된다.
- 파손 및 포트홀 등의 손상은 방치할 경우 제설제 및 우수의 유입 등에 의해 손상 규모가 확대될 수 있으므로 적정시기에 보수조치를 실시하는 것이 바람직하다.
- 보수가 시행된 부위는 전체적으로 양호한 상태로 확인되었으나, 교면포장은 주행차량에 의해 손상이 진전될 수 있으므로, 현재와 같이 지속적인 유지관리가 필요하다.

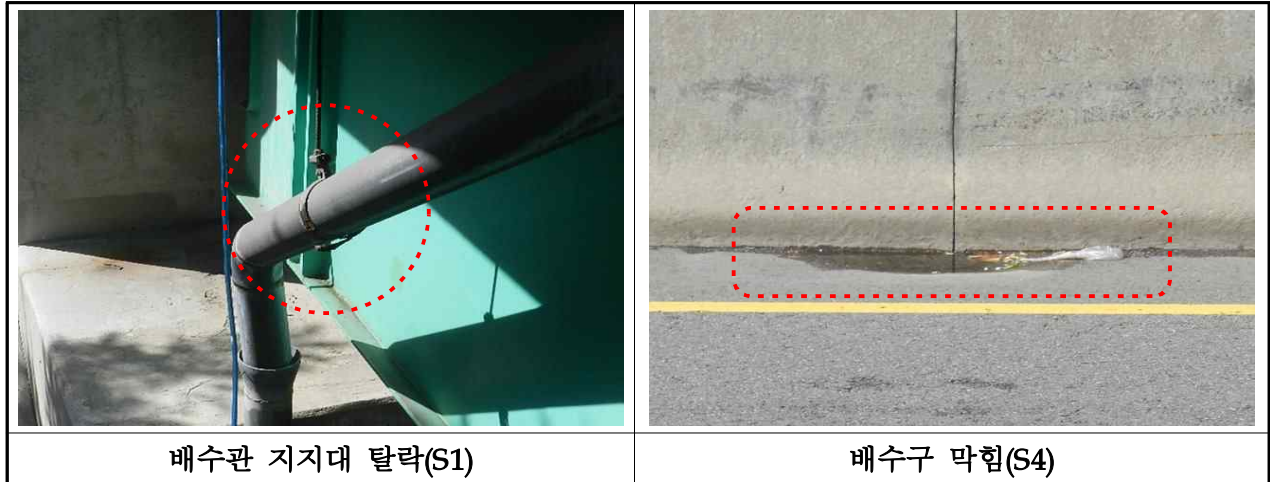
【사진 3.2.18】 배수시설 손상현황(대구)

- 배수시설에 대한 외관조사 결과, 배수구 막힘, 배수관 지지대 탈락 등의 손상이 일부 이 조사되었으나, 배수시설의 기능상태는 전반적으로 양호한 것으로 확인되었다.

- 청도1교(대구)의 교면포장은 체수 등의 손상이 없는 상태로 배수시설의 기능상태는 양호한 것으로 판단되나, 사용성 확보 측면에서 조사된 손상들에 대해서는 보수조치를 실시하는 것이 바람직하다.

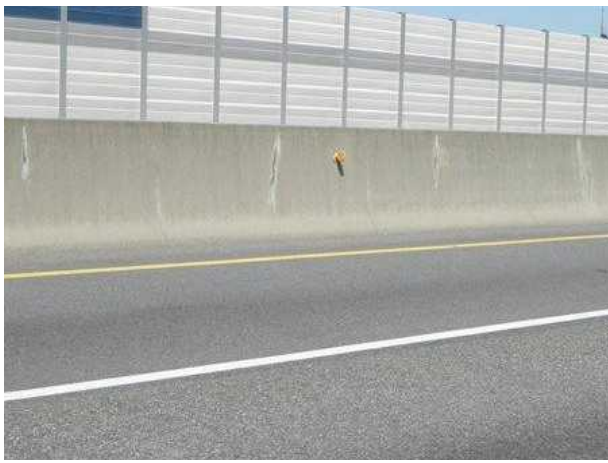
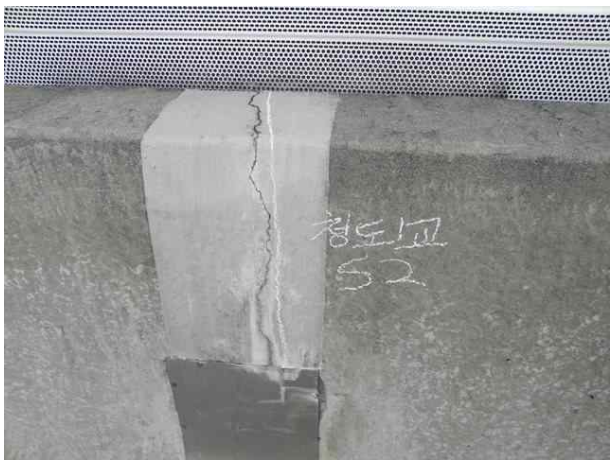
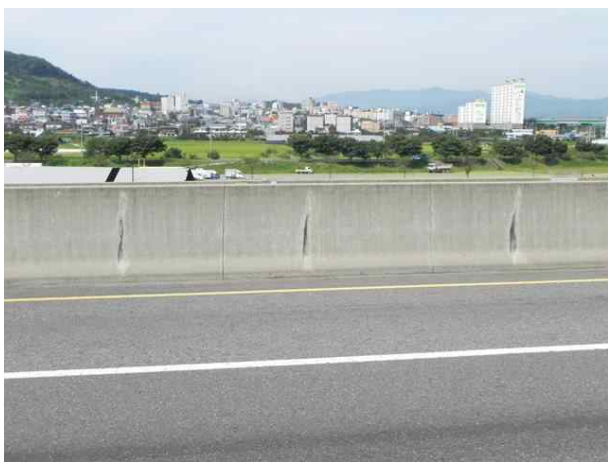
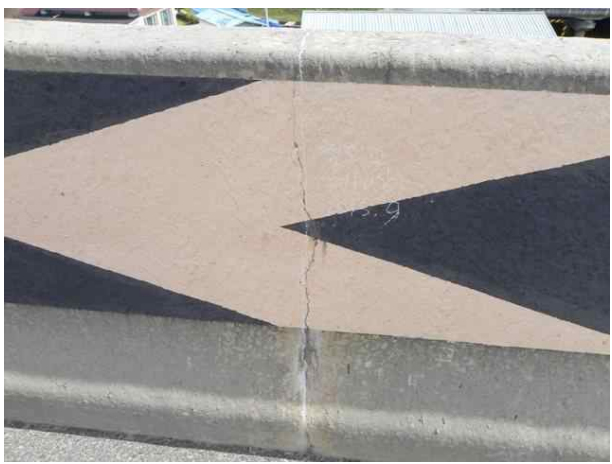
【사진 3.2.20】 난간 및 연석 손상현황(대구)

- 방호벽에 대한 외관조사 결과, 전반적으로 보수를 시행한 상태였으나, 보수가 미시행된 균열과 보수부 재균열이 일부 확인되었으며, 균열이 발생한 부위는 전반적으로 백태를 동반하고 있는 상태로 확인되었다.

| 균열 및 백태(S1) | 폭 0.3mm 균열(S2) |
| 균열 및 백태(S8) | 폭 0.2mm 균열(S11) |

- 방호벽에 발생한 균열들은 시공초기 건조수축 등 재료적·시공적 특성에 의해 발생한 것으로 판단된다.
- 조사된 손상들은 방호벽의 사용성을 저하시킬 만한 정도는 아닌 상태이므로 즉각적인 보수는 불필요하나, 백태와 같은 손상들은 방치할 경우 미관성을 저하시키고 운전자에게 심적 부담감을 줄 수 있으므로 적정시기에 보수조치를 실시하는 것이 바람직하다.

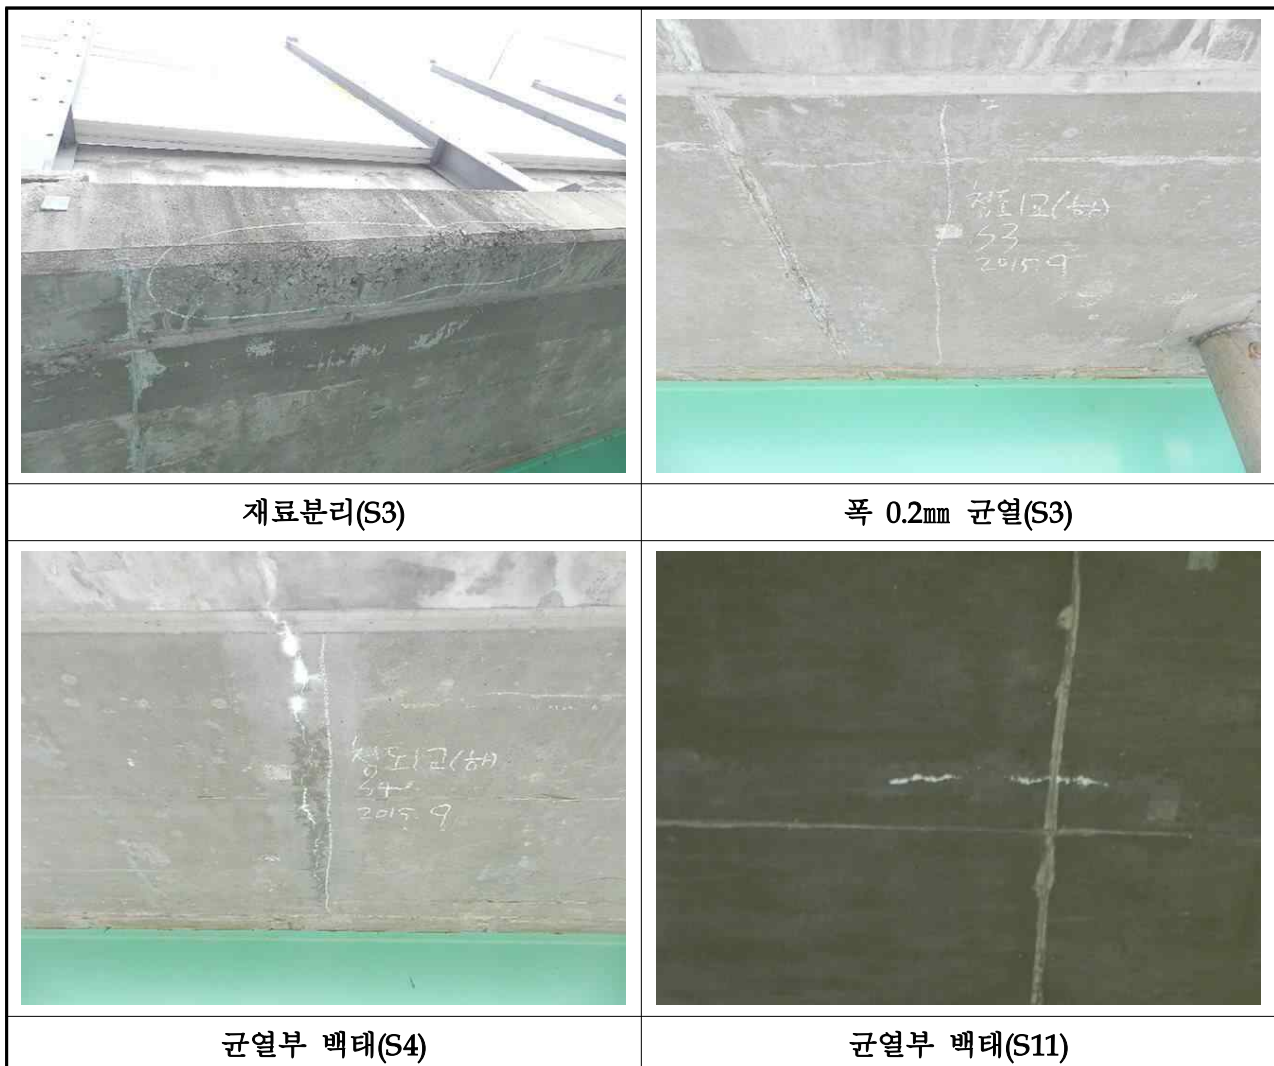
【사진 3.3.2】 바닥판 손상현황(부산)

- 바닥판 하면에 대한 외관조사 결과, 구조적인 손상은 없었으나, 균열 및 백태, 재료분리 및 철근노출이 일부 조사되었다.
- 바닥판 하면에 발생한 균열부 백태는 우천 이후(8월 24일 일강수량 53.0mm, 9월 12일 일강수량 1.5mm, 8월 26일 및 9월 14일 점검 실시) 점검을 실시한 결과, 습윤기가 없는 건조한 상태였으며, 과거 바닥판 하면에 발생되었던 백태부위에 대한 보수부위는 재손상이 없는 양호한 상태로 확인되었다.
- 국부적으로 조사된 재료분리는 시공당시 콘크리트 다짐부족에 의해 발생한 손상이며, 재료분리가 발생한 부위는 골재가 노출되어 있었으나, 철근까지 노출되지는 않은 상태로 확인되었다.

- 균열부 백태는 초기점검 당시에도 발생되었던 점을 감안할 때, 시공초기 바닥판에 발생한 균열부위로 콘크리트 내부의 수분이 유출되어 발생한 것으로 사료되며, 전차 점검과 비교시 손상의 진전은 없었으며, 바닥판 하면은 누수흔적이 없는 상태로 확인되어 방수층의 기능성은 양호한 것으로 사료된다.
- 재료분리가 발생한 부위는 골재가 노출되어 있었으나 철근까지 노출되지는 않은 상태이며, 내구성 확보 차원에서 단면보수가 요구된다.

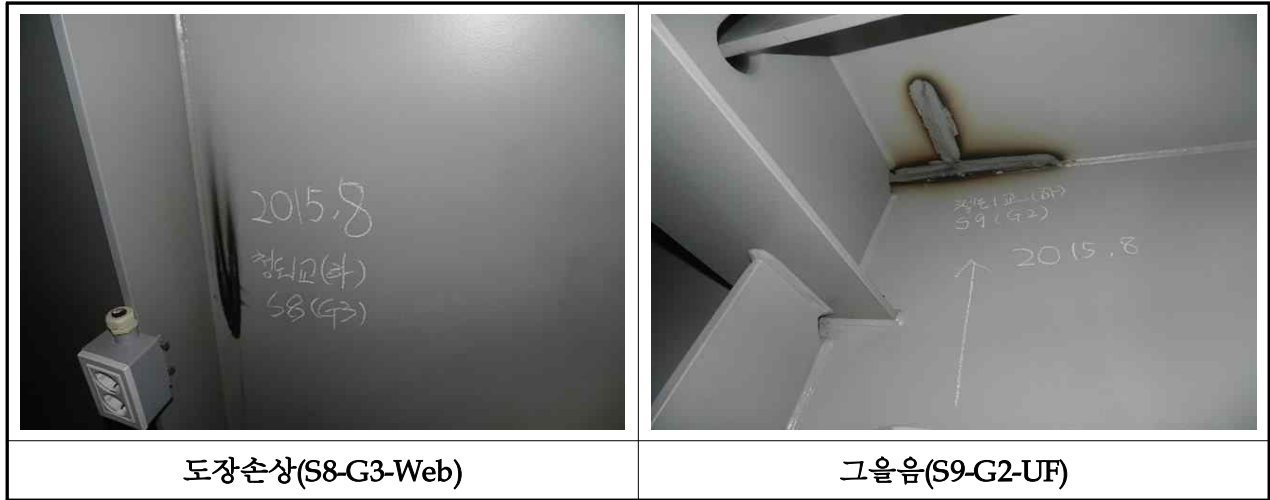
【사진 3.3.4】 강박스 거더 내부 손상현황(부산)

- 강박스 거더 내부는 전반적으로 양호한 상태였으나, 용접열에 의한 그을음 및 경미한 도장손상이 일부 조사되었다.
- 그을음은 콘크리트와 강거더의 합성작용을 위해 전단마찰에 저항하기 위한 부재인 스터드(Stud) 설치시 다소 과다한 용접열에 의해 모재에서 그을음이 발생한 것으로 사료되며, 그을음 주변에 특이손상은 없는 것으로 확인되었다.
- 도장손상부위는 도장박리로 인하여 강재가 노출되지는 않은 상태였으며, 최상층 도료만 경미하게 손상이 발생되어 있는 상태로 확인되었다.

- 용접열에 의한 그을음은 그을음 주변의 도장상태가 양호한 것으로 확인되어 재도장과 같은 보수보다는 지속적인 주의관찰이 바람직 할 것으로 판단된다.
- 도장손상부위는 경미한 상태로써 부식까지 진전되지는 않을 것으로 판단되나, 내구성 저하방지 차원에서 유지관리 계획에 의거 적정시기에 보수조치를 실시하는 것이 바람직 할 것으로 판단된다.

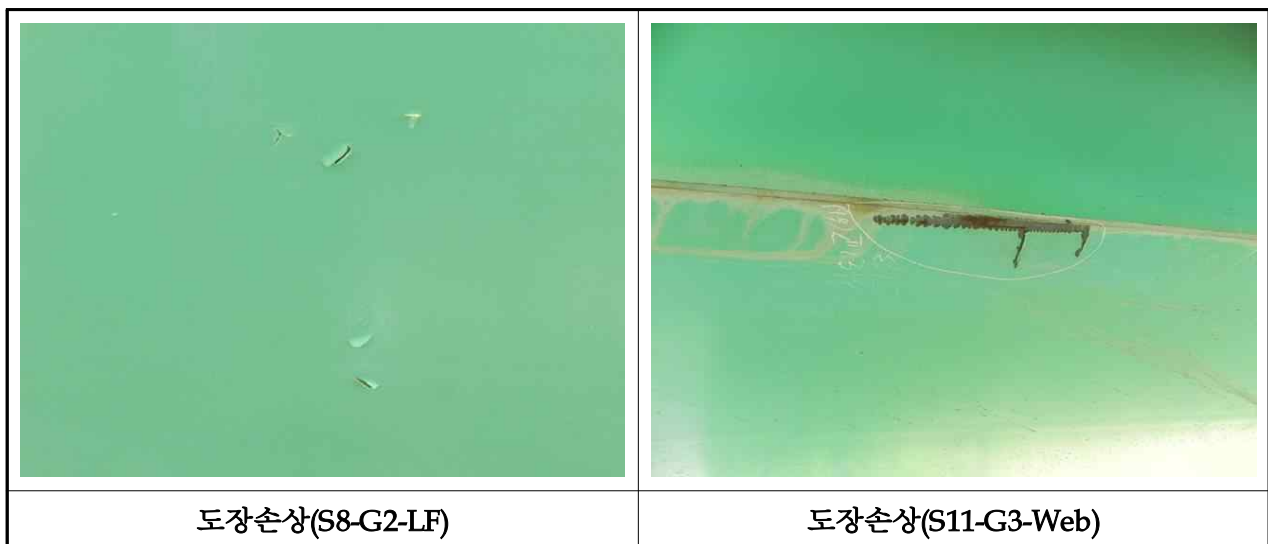
【사진 3.3.5】 강박스 거더 외부 손상현황(부산)

- 강박스 거더 외부는 국부적으로 경미한 도장손상이 조사되었으나, 부식, 용접부 결함, 강재 변형 등의 손상은 없는 상태로 확인되었다.
- 도장손상부위는 긁힘 및 도장박리로 인하여 강재가 노출되지는 않은 상태였으며, 최상층 도료만 경미하게 손상이 발생되어 있는 상태로 확인되었다.

- 조사된 도장손상은 시공당시 먼지, 녹 등 도장 전처리 미흡 또는 공용중 굽힘과 같은 손상들에 의해 발생한 것이며, 점검 당시 최상층 도료만 손상이 발생되어 부식까지 진행되지는 않았으나, 공용중 외기 등에 의해 부식으로 진행될 수 있으므로 도장보수를 실시하는 것이 바람직하다.
- 재도장 시에는 바탕면 처리에 유의하여 보수부위의 부착력을 향상시켜 재손상이 발생하지 않도록 주의해야 한다.

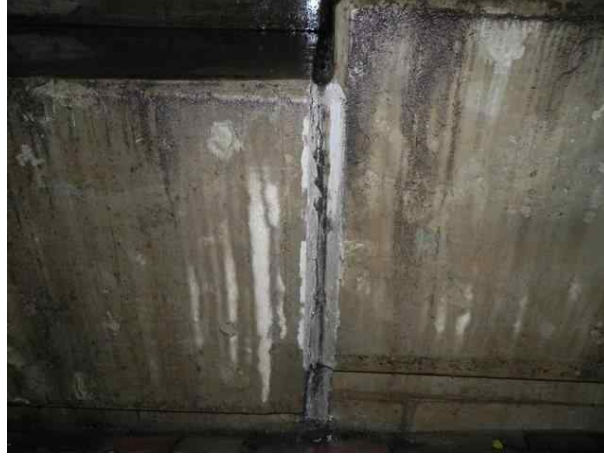
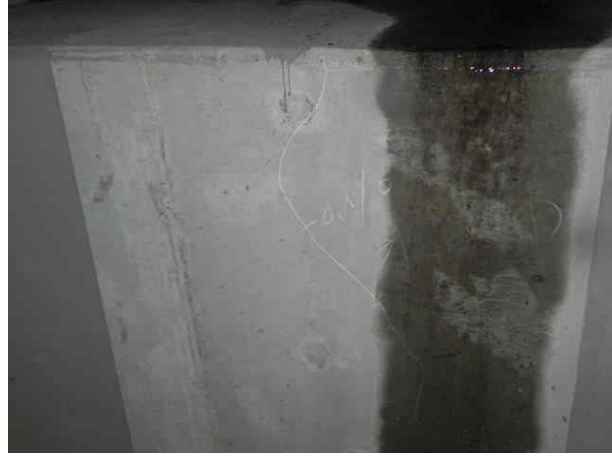
【사진 3.3.8】 교대손상현황(부산)

- 교대 구체에서는 전반적으로 균열보수가 시행되어 있었으며, 보수상태는 재손상이 없는 양호한 상태로 확인되었다.
- A1 내측 교좌면은 바닥판 하면의 유도배수관 연결부로 누수가 발생되어 경미한 체수를 유발시키고 있었으며, 외측 교좌면은 물끊기홈 각재 미제거 부위로 우수가 유입되어 경미한 체수를 유발시키고 있는 것으로 확인되었다.

| 실란트 파손(A2) | 폭 0.1mm 균열(A2 구체) |

- A1 교좌면 체수의 경우 체수로 인한 콘크리트 열화 및 교량받침 손상은 없는 상태로 확인되었으나, 추가적인 손상을 미연에 방지하기 위해 유도배수관 연결부에 대한 정비가 필요하다.
- 상·하행선 접합부에 발생한 실란트 파손은 부등침하와 같은 이상징후는 발견되지 않았으며, 전차 점검과 유사한 상태로 확인되어 시공초기 잔류침하와 같은 변위 발생에 따른 손상에 의한 것으로 사료되며, 현 상태와 같이 유지시켜도 공용에 문제는 없을 것으로 판단된다.
- A1 교좌면에 발생한 체수는 점검 당시, 체수로 인한 콘크리트 열화 및 교량받침 손상은 없는 상태로 확인되었으나, 추가적인 손상을 미연에 방지하기 위해 유도배수관 연결부 및 물끊기홈 각재 제거와 같은 정비가 필요하다.

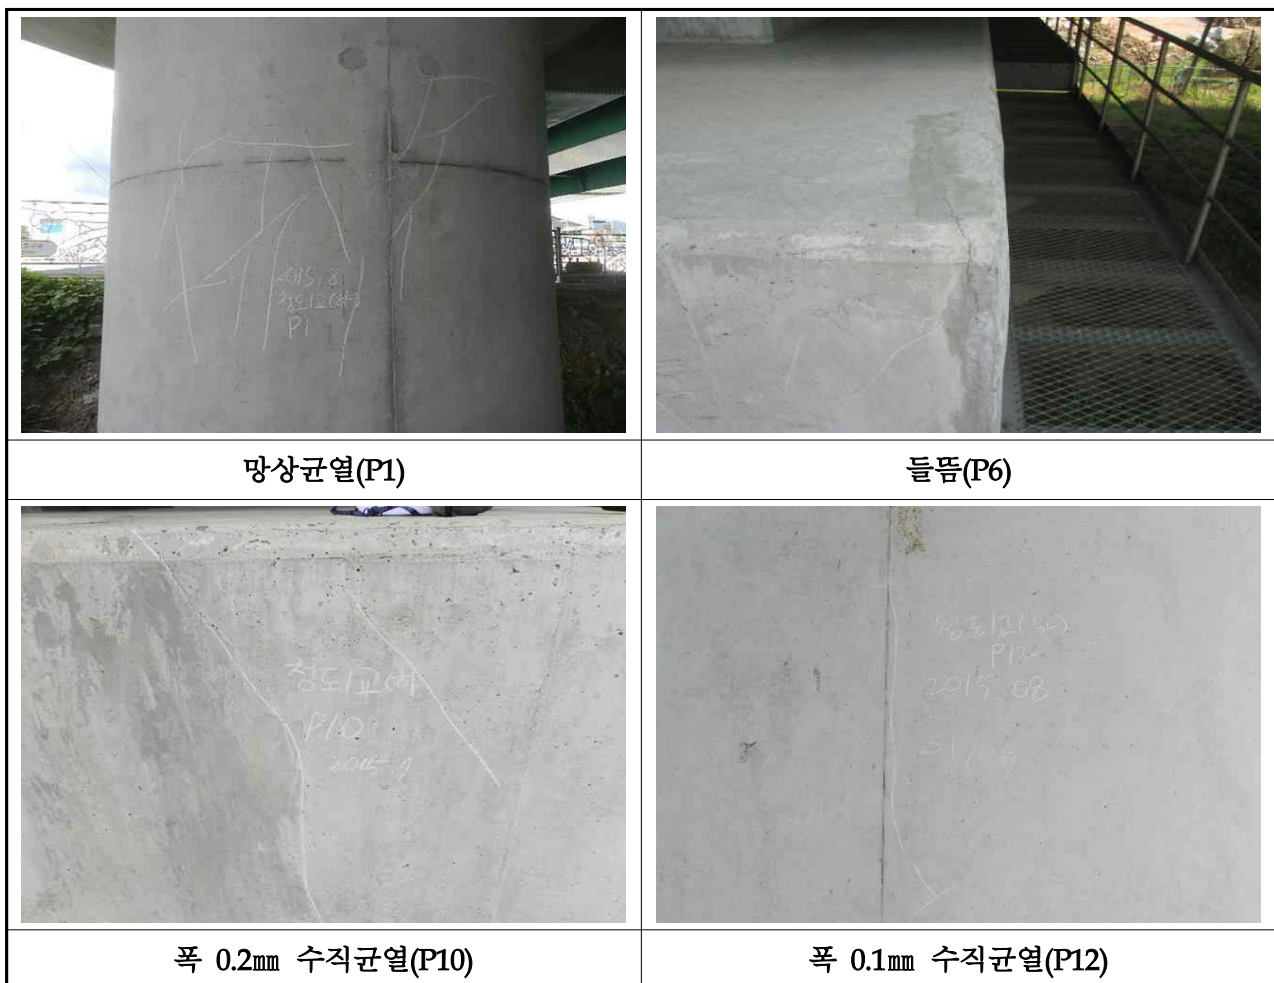
【사진 3.3.10】 교각 손상현황(부산)

- 교각에서는 일부 균열보수가 시행되어 있었으나, 기둥 및 코핑부에서 폭 0.1~0.2mm 일방향 균열 및 망상균열 다수가 조사되었으며, 파손 및 박락, 들뜸과 같은 손상이 일부 조사되었다.
- 교각 코핑에 발생한 균열의 양상은 폭 0.3mm미만의 경미한 균열이었으며, 코핑 상단에서 하단으로 30~60cm 내외로 내려오는 수직균열이 대표적인 양상으로 확인되었다.
- 교각 기둥에 발생한 균열의 양상은 폭 0.3mm미만의 경미한 균열이었으며, 1m 내외의 수직균열이 대표적인 양상으로 확인되었다.
- 기 보수된 균열보수부위는 보수부 재균열과 같은 재손상이 발생하지 않은 양호한 상태로 확인되었다.

- 조사된 균열들은 균열의 패턴, 발생위치 등을 고려해 볼 때, 외력에 의해 발생된 균열이 아닌 콘크리트 양생시 수화열 및 시공초기 건조수축 등에 의해 발생된 비구조적인 균열로 판단된다.
- 조사된 손상들은 손상의 진전이 확인되지 않아 균열의 진행성은 수렴된 상태로 판단되므로 표면처리보수를 실시하여도 재손상이 발생되지 않을 것으로 판단되며, 내구성 증대 차원에서 보수조치를 실시하는 것이 바람직하다.

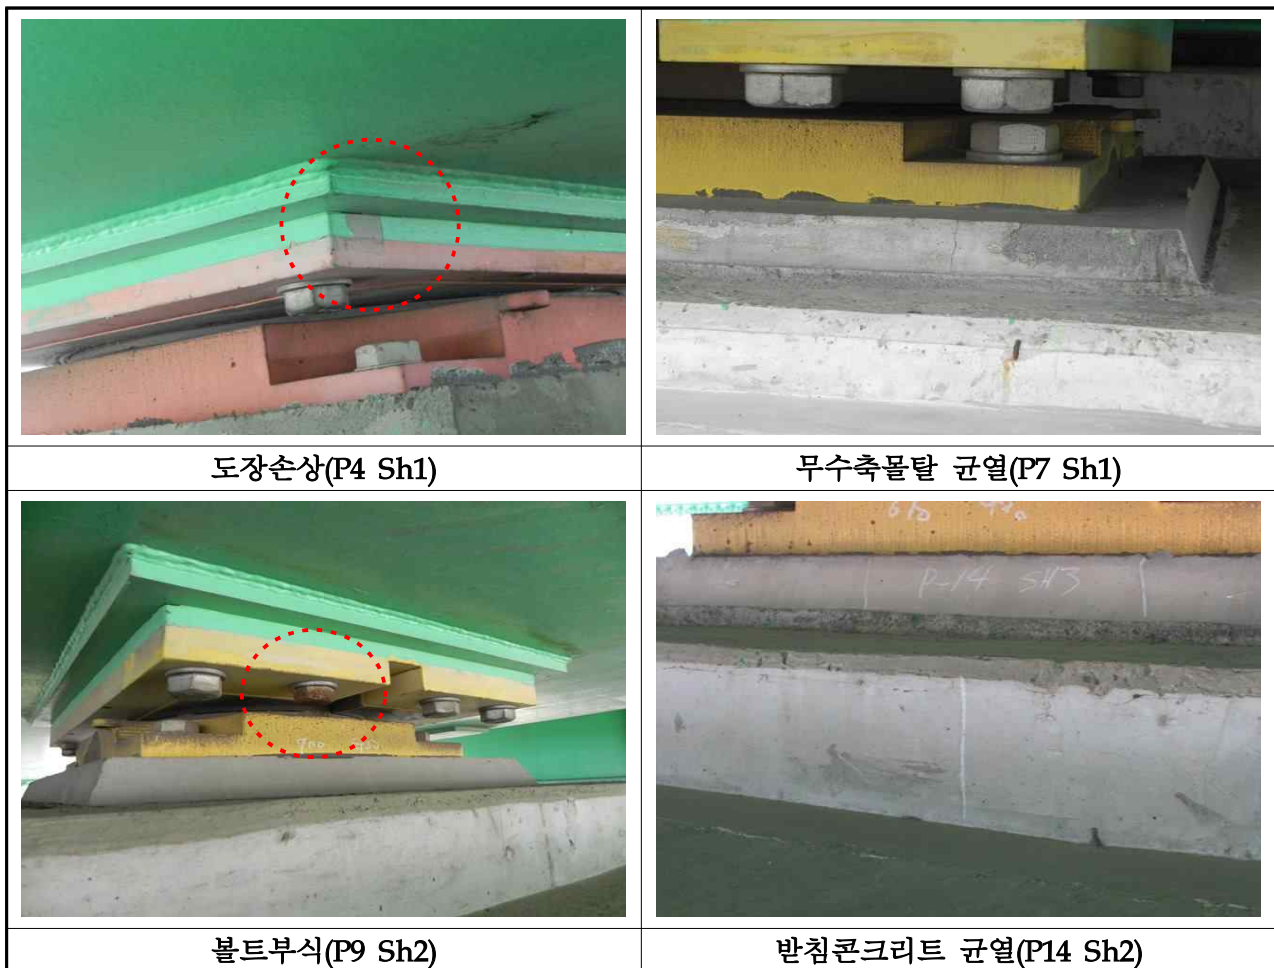
【사진 3.3.12】 교량받침 손상현황(부산)

- 교량받침에 대한 외관조사 결과, 무수축물탈 및 받침콘크리트 균열, 도장손상 및 볼트부식 등의 손상이 일부 조사되었다.

- 청도1교(부산)의 교량받침은 온도변화에 따른 수축 및 신장시 가동여유량을 확보하고 있는 것으로 확인되어 가동상태는 양호한 것으로 판단된다.
- 무수축물탈 및 받침콘크리트에 발생된 균열들의 원인은 몰탈 양생시 발생하는 수화열 및 콘크리트 건조수축시 발생하는 마찰력에 의한 응력으로 인하여 미세균열이 유발된 것으로 판단되며, 손상의 정도가 경미한 상태이므로 보수는 불필요 할 것으로 판단된다.
- 받침에 발생된 도장손상 및 볼트부식은 경미한 상태이므로 보수보다는 지속적인 주의관찰이 경제성 측면에서 바람직하다.

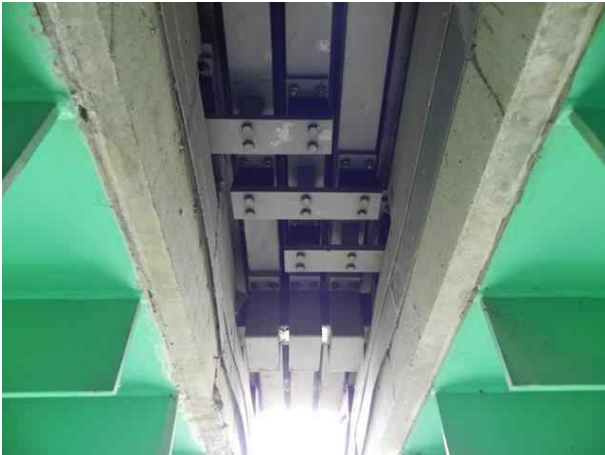
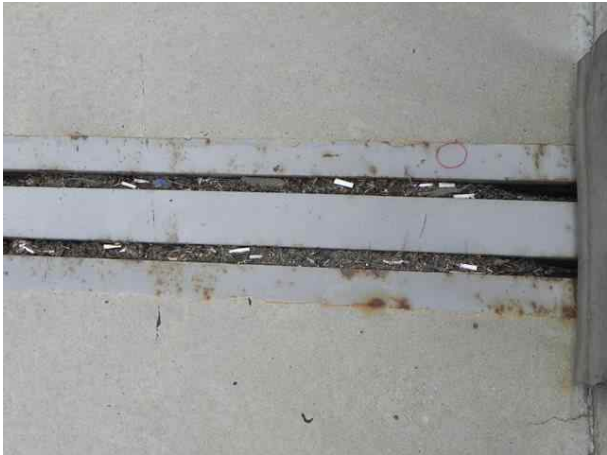
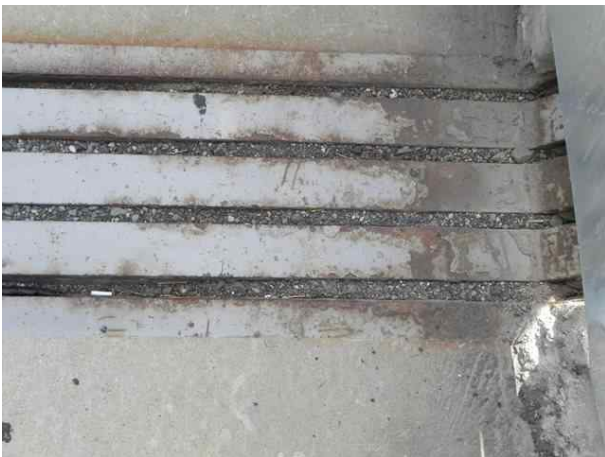
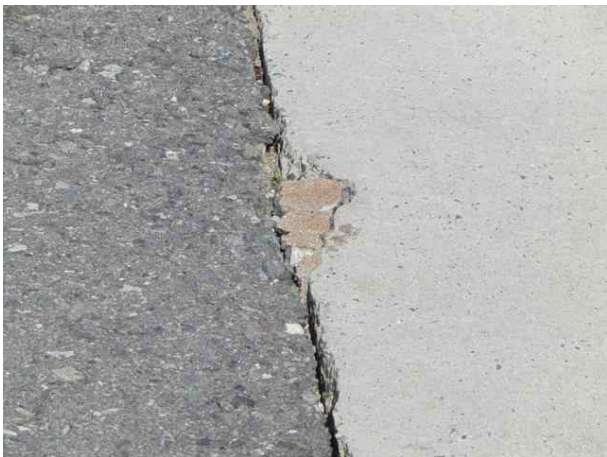
【사진 3.3.15】 신축이음장치 손상현황(부산)

- 신축이음장치에 대한 외관조사 결과, 본체 부식, 이물질 퇴적, 후타재 파손 등의 손상이 조사되었다.
- Rail Joint 하부는 서포트빔, 탄성패드 등의 설치상태는 이상이 없는 양호한 상태로 조사되었다.
- 본체 부식은 갯길측에서 발생되어 있었으며, 부식으로 인한 강재의 단면결손은 없는 상태로 확인되었다.

| 서포트빔 상태양호 | 이물질 퇴적(EXP.J1) |
| 본체 부식 및 이물질 퇴적(EXP.J2) | 후타재 파손(EXP.J4) |

- 청도1교(부산)의 신축이음부는 온도변화에 따른 수축 및 신장시 여유량을 확보하고 있는 것으로 확인되어 신축거동상태는 양호한 것으로 판단된다.
- 갯길측에 발생한 본체 부식은 유간 내 이물질 퇴적으로 인한 체수의 발생으로 인하여 유발된 것으로 판단되며, 부식의 정도는 경미한 상태이므로 보수조치는 필요하지 않으나 원활한 기능 유지를 위해 정기적인 청소를 실시해야 할 것으로 판단된다.
- 후타재 파손은 청도IC 진입차로인 3차로의 차륜위치에서 발생한 것으로 보아 중차량 통과 시 충격 등에 의해 발생한 것으로 판단되며, 추가적인 손상의 진전을 방지하기 위해 보수조치가 요구된다.

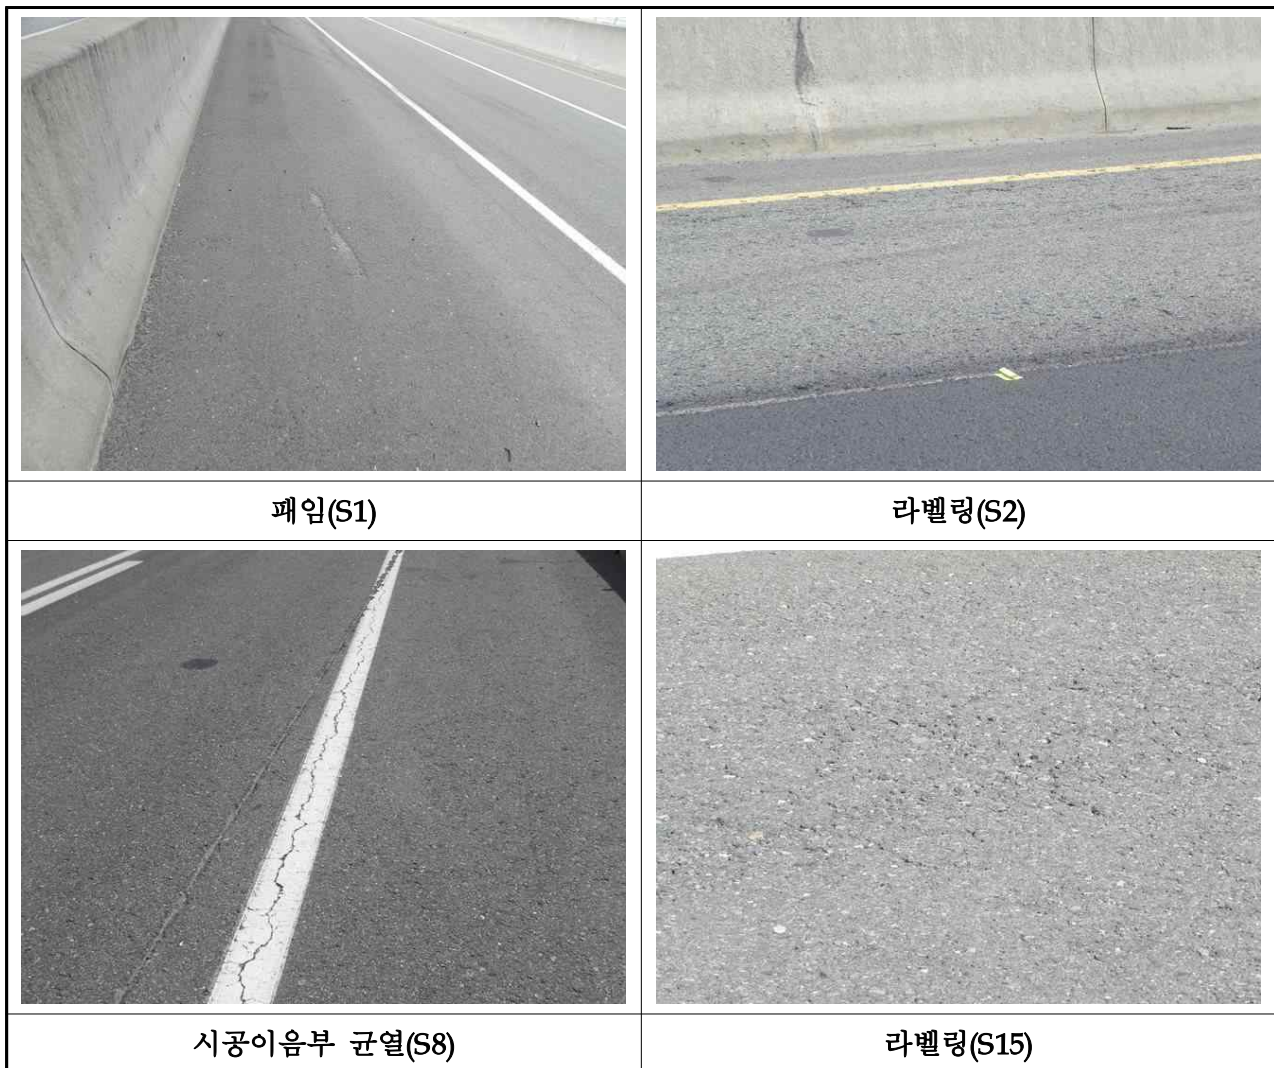
【사진 3.3.18】 교면포장 손상현황(부산)

- 교면포장에 대한 외관조사 결과, 아스팔트 노후화의 일종인 라벨링이 국부적으로 발생되어 있었으나, 굵은 골재까지 탈리되지는 않은 상태였으며, 포트홀 및 패임, 시공이음부 균열이 일부 조사되었다.

- 라벨링은 포장면의 노후화에 의해 발생하는 손상으로 조사 당시 세립 골재만 탈리되어 있는 경미한 상태로 확인되었다. 현재, 라벨링이 주행차량에 미치는 영향은 없는 상태로 판단되어 보수조치는 필요하지 않은 상태이며, 지속적인 주의관찰 후 노후화가 더욱 진전되어 굵은 골재가 탈리될 시점에는 보수를 실시해야 할 것으로 판단된다.
- 포트홀은 제설제 및 우수의 유입 등에 의해 손상 규모가 확대될 수 있으므로 보수조치가 요구되나, 패임은 손상의 정도가 경미하므로 주의관찰이 바람직하다.
- 시공이음부 균열은 인접 포장부 이어치기시 다짐부족 또는 밀도저하, 포설 온도의 차이 등에 의해 발생된 것으로 판단되며, 방치할 경우 균열부위 주변으로 탈리현상이 발생하여 라벨링 및 포트홀이 발생할 수 있으므로 실링보수를 실시하는 것이 바람직하다.
- 보수가 시행된 부위는 전체적으로 양호한 상태로 확인되었으나, 교면포장은 주행차량에 의해 손상이 진전될 수 있으므로, 현재와 같이 지속적인 유지관리가 필요하다.

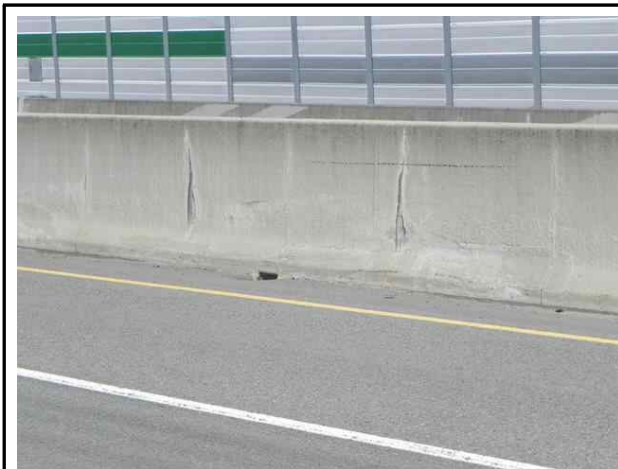
균열 및 백태(S1)

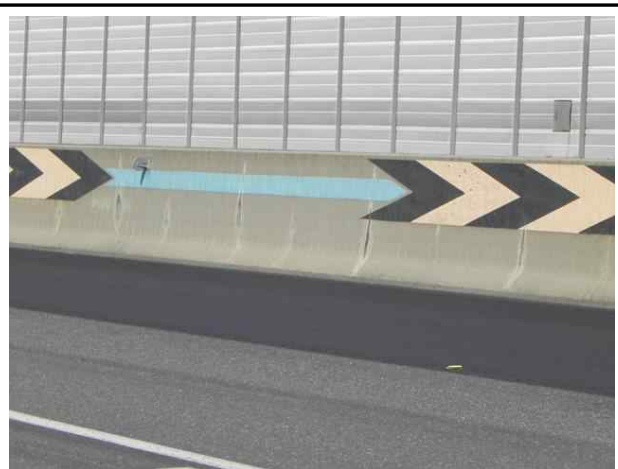
균열 및 백태(S8)

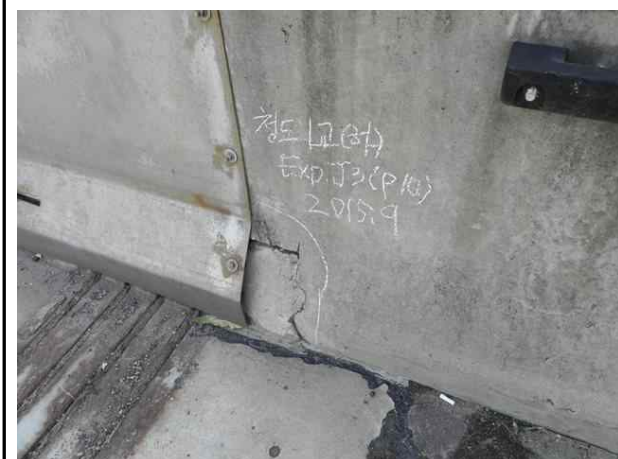
파손(S11)

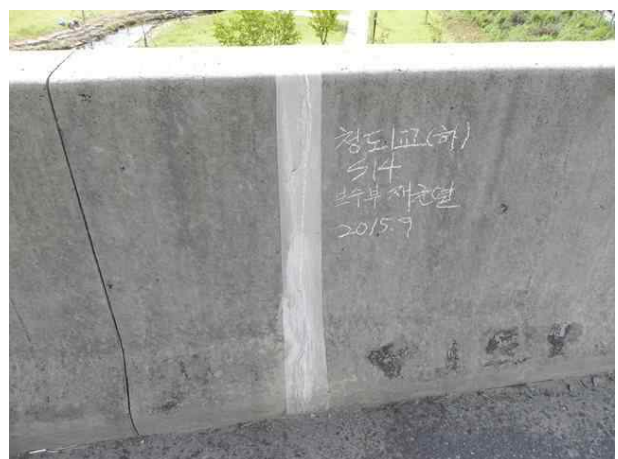
폭 0.2mm 보수부 재균열(S14)

- 방호벽에 발생한 균열들은 시공초기 건조수축 등 재료적·시공적 특성에 의해 발생한 것으로 판단된다.
- 조사된 손상들은 방호벽의 사용성을 저하시킬 만한 정도는 아닌 상태이므로 즉각적인 보수는 불필요하나, 백태와 같은 손상들은 방치할 경우 미관성을 저하시키고 운전자에게 심적 부담감을 줄 수 있으므로 적정시기에 보수조치를 실시하는 것이 바람직하다.
