## 제 4장 시설물의 상태평가

## 4.3 상태평가 결과

### 4.3.1 대구방향

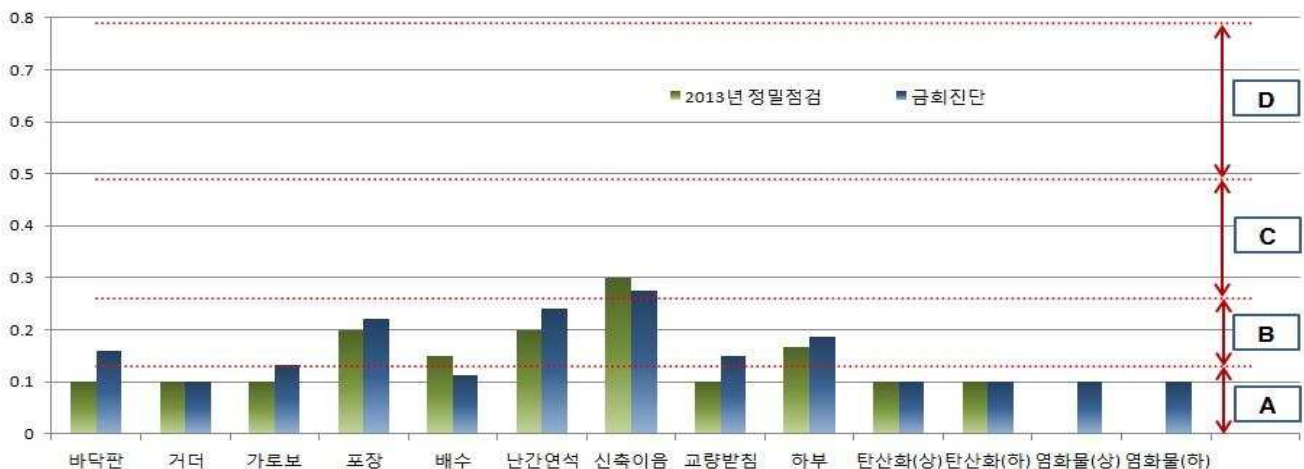
【그림 4.3.1】 기 점검 결과와의 부재별 상태평가 결과 비교(대구)

- 상태평가 결과, 상태기준은 “B”로 평가되었으며, 2013년 정밀점검 이후 국부적으로 보수를 실시하였으며, 공용 경과에 따른 신규 손상이 일부 조사되었으나, 구조적인 손상의 발생은 없는 것으로 조사되었다.
- 공용기간 경과에 따른 신규 손상의 발생(바닥판, 포장, 신축이음, 방호벽, 교량받침)으로 인하여 환산결합도 점수가 0.152 ⇨ 0.161로 증가한 것으로 분석되었다.

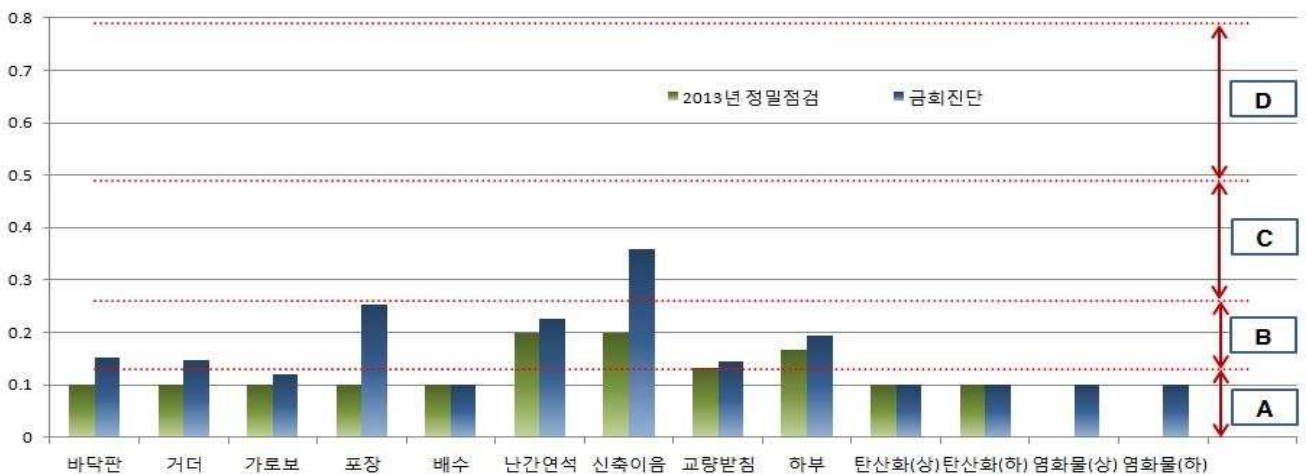
【그림 4.3.2】 기 점검 결과와의 부재별 상태평가 결과 비교(부산)

- 상태평가 결과, 상태기준은 “B”로 평가되었으며, 2013년 정밀점검 이후 국부적으로 보수를 실시하였으며, 공용 경과에 따른 신규 손상이 일부 조사되었으나, 구조적인 손상의 발생은 없는 것으로 조사되었다.
- 공용기간 경과에 따른 신규 손상의 발생(바닥판, 포장, 신축이음, 방호벽, 교량받침)으로 인하여 환산결합도 점수가 0.150 ⇨ 0.179로 증가한 것으로 분석되었다.
