# 제 출 문

귀사에서 의뢰하신 『2015년 하반기 시설물 안전점검용역(1구간 정밀안전진단)』을 성실히 수행하고 원정교(대구, 부산)의 결과를 본 보고서에 수록하여 부속자료와 함께 제출합니다.

## 원정교(대구) 정밀안전진단 결과표

## 원정교(대구) 정밀안전진단 실시결과 요약표

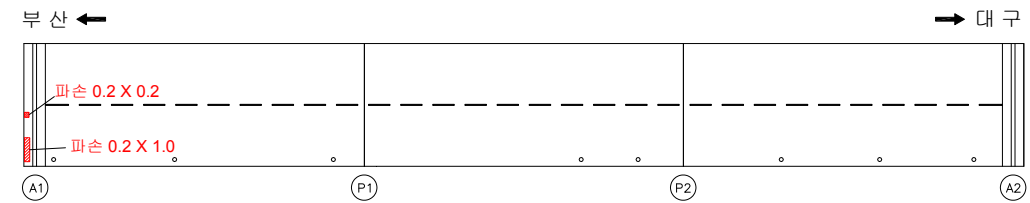
| 구 분 | | 주요결함 및 외관조사 결과 | 검토의견 |
|---|---|---|---|
| 신축이음 | | <ul style="list-style-type: none"> <li>• 후타재 균열 및 단차, 갯길측 본체 부식 및 이물질 퇴적이 조사</li> <li>• Exp.J1(A1)에서 규모 0.2m(B)×1.0m(L)의 후타재 파손 발생</li> </ul> | <ul style="list-style-type: none"> <li>• 후타재 균열은 반복된 차량의 통행으로 보수 효과가 적으므로 보수 불필요하며, 본체 부식은 주기적으로 퇴적된 이물질을 제거하여 체수를 방지</li> <li>• 신축이음의 시공성은 양호한 상태로 확인되었으며, 시공초기 미세한 결함부위로 제설제 및 우수 등이 유입되어 동결융해의 반복 및 중차량의 반복통행으로 손상 규모가 확대</li> </ul> |

- EXP.J1(A1)-대구
  - 동결융해의 반복에 의해 발생
  - 유사손상 발생 여부
  - 콘크리트 탈락과 같이 차량의 주행성에 영향을 미치는 요인 점검

<대구방향 신축이음장치 손상현황>

- 교량받침은 전반적으로 양호한 상태였으며, 신축이음장치는 경미한 손상이 발생되었으나, 기능성에 영향을 미치지 않는 상태이며, 점검당시 신축가동상태는 양호한 상태로 확인되었다. 그러나, 후타재 파손은 방치할 경우 콘크리트 탈락으로 인한 주행차량의 안전에 영향을 미칠 수 있으므로 우선보수가 요구된다.

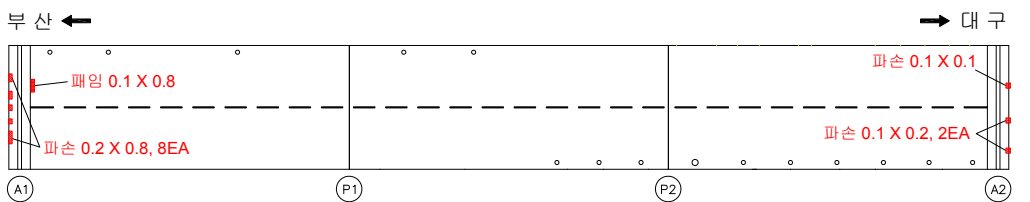
| 구 분 | | 주요결합 및 외관조사 결과 | 검토의견 |
|---|---|---|---|
| 신축이음 | | <ul style="list-style-type: none"> <li>• 후타재 균열 및 단차, 갓길측 본체 부식 및 이물질 퇴적이 조사</li> <li>• 차량이 통과하는 위치에서 국소적인 후타재 파손이 일부 발생</li> </ul> | <ul style="list-style-type: none"> <li>• 후타재 균열은 반복된 차량의 통행으로 보수 효과가 적으므로 보수 불필요하며, 본체 부식은 주기적으로 퇴적된 이물질을 제거하여 체수를 방지</li> <li>• 중차량 등의 반복통행으로 인하여 후타재 파손이 발생한 것으로 판단되며, 주행차량의 안전성 확보 차원에서 보수조치가 요구됨</li> </ul> |

- EXP.J1(A1, A2)-부산
  - 중차량 반복통행에 의해 발생
  - 유사손상 발생 여부
  - 콘크리트 탈락과 같이 차량의 주행성에 영향을 미치는 요인 점검

<부산방향 신축이음장치 손상현황>

- 교량받침은 전반적으로 양호한 상태였으며, 신축이음장치는 경미한 손상이 발생되었으나, 기능성에 영향을 미치지 않는 상태이며, 점검당시 신축가동상태는 양호한 상태로 확인되었다. 그러나, 후타재 파손은 방치할 경우 콘크리트 탈락으로 인한 주행차량의 안전에 영향을 미칠 수 있으므로 우선보수가 요구된다.
- 교면포장은 2014년 9월에 부분 재포장을 실시하였으나, 미보수된 부위에서 라벨링이 조사되었으며, A1측 신축이음장치 주변에선 패임이 발생되었다.
- 배수시설은 전체적으로 손상이 없는 양호한 상태로 확인되었다.
- 방호벽은 교량의 주요부재는 아니나 금번 진단시 조사된 다수의 균열 및 백태는 미관성을 저하시키고 운전자에게 심적 부담감을 줄 수 있으므로 적정시기에 보수조치를 실시하는 것이 바람직하다.
- 콘크리트 내구성조사결과, 콘크리트의 강도, 철근배근상태, 탄산화, 염화물함유량 등의 시험항목에 대해서 제기준을 만족하는 양호한 품질을 유지하고 있는 상태로 평가되었다.
- 강재 내구성조사 결과, 주부재인 강박스 거더의 맞대기 용접부에 대한 초음파탐상시험 결과는 1급(양호)으로 확인되어 양호한 상태로 평가되었다.
- 상태평가결과, 공용 경과에 따른 손상이 일부 추가 조사되었으나, 구조적인 손상의 발생은 없는 상태였으며, 내구성증진을 위한 보수 및 유지관리를 필요로 하는 “B(0.177)”의 상태로 평가되었다.

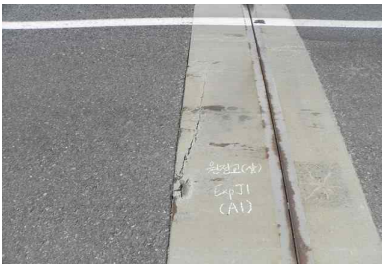
후타재 파손(A1-대구)

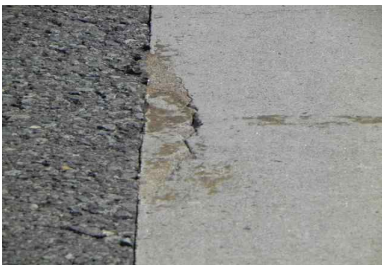
후타재 파손(A2-부산)

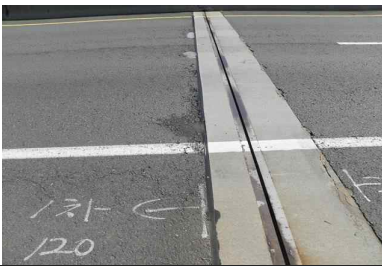
포장 패임(S1-부산)
