## 제 3장 현장조사 및 시험

### 3.1 개 요

원정교(대구, 부산)는 경상북도 청도군 청도읍 원정리 일원(대구부산고속도로 부산기점 61.9~62.0k)에 위치하고 있으며, 2006년도에 준공되어 약 10년의 공용기간이 경과하고 있고, 국도25호선 및 청도천을 횡단하고 있는 1종 시설물이다.

원정교의 연장은 120.0m(35.0m+50.0m+35.0m)이며, 상부구조는 3경간 연속으로 시공된 Steel Box Girder 형식이며, 하부구조의 교대는 역T형, 교각은 T형이며, 기초는 강관파일기초로 시공되어 있다.

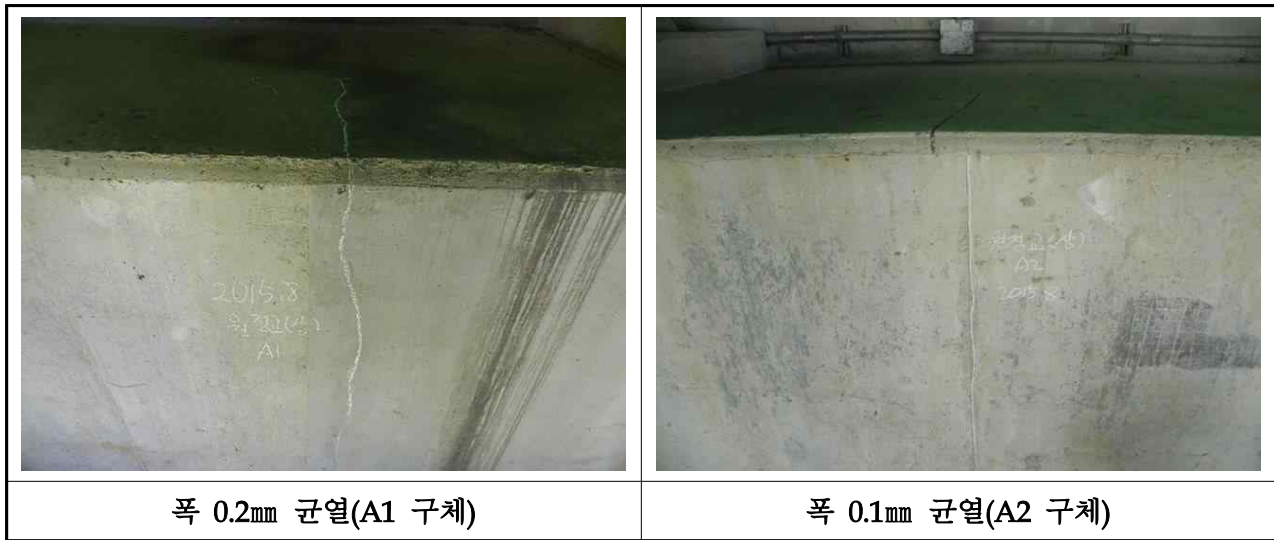
【사진 3.2.5】 교대 손상현황(대구)

- 교대 구체에서는 전반적으로 균열보수가 시행되어 있었으며, 보수상태는 재손상이 없는 양호한 상태로 확인되었다.
- 교대에서는 폭  $0.1\sim 0.2\text{mm}$ 의 미세균열이 수직방향으로 일부 발생한 것으로 확인되었다.

- 교대에 발생한 균열들은 콘크리트 양생시 수화열 및 시공초기 건조수축과 같은 재료적인 특성에 의해 발생한 비구조적인 손상이며, 기 보수된 균열들은 재손상이 없는 것으로 확인되어 균열의 진행성은 수렴된 상태로 사료되므로 표면처리보수를 실시하여도 재손상은 발생하지 않을 것으로 판단된다.

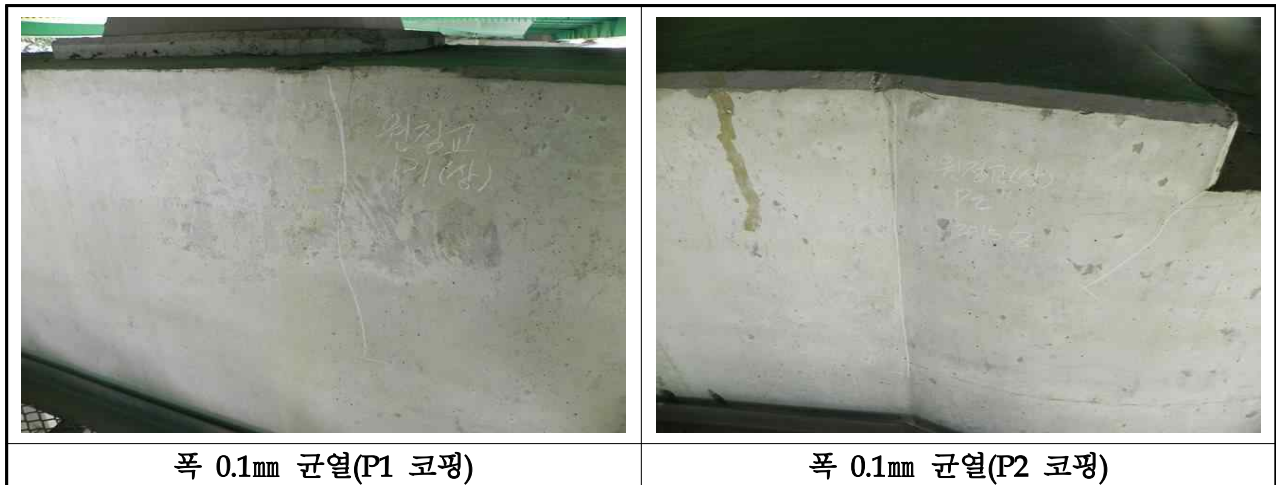
【사진 3.2.7】 교각 손상현황(대구)

- 교각은 전반적으로 균열보수가 시행되어 있었으며, 보수상태는 재손상이 없는 양호한 상태로 확인되었다.
- 교각의 코핑 및 기둥에서는 국부적으로 폭  $0.1\text{mm}$ 의 미세균열이 조사되었으며, 균열의 양상은 코핑 상단에서 하단으로 수십cm에서 최대  $1\text{m}$ 의 수직방향의 균열로 연속성은 없는 상태로 확인되었다.

- 조사된 균열들은 균열의 패턴, 발생위치 등을 고려해 볼 때, 외력에 의해 발생한 균열이 아닌 콘크리트 양생시 수화열 및 시공초기 건조수축 등에 의해 발생한 비구조적인 균열로 판단된다.
- 조사된 손상들은 손상의 진전이 확인되지 않아 균열의 진행성은 수렴된 상태로 판단되므로 표면처리보수를 실시하여도 재손상이 발생되지 않을 것으로 판단되며, 내구성 증대 차원에서 보수조치를 실시하는 것이 바람직하다.

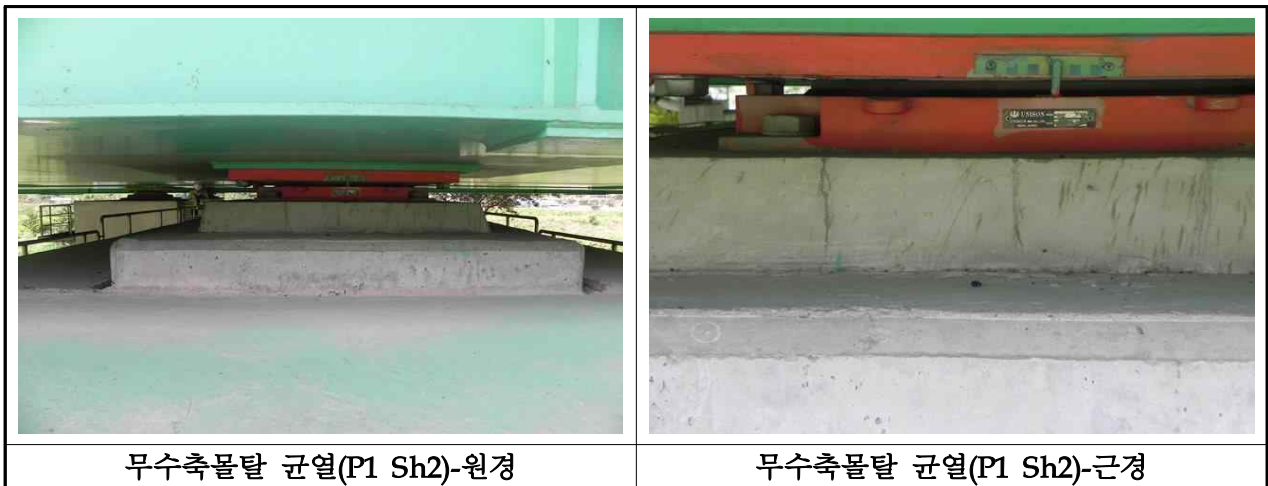
【사진 3.2.9】 교량받침 손상현황(대구)

- 교량받침에 대한 외관조사 결과, 무수축물탈에서 경미한 균열이 3개소 조사되었다.

- 원정교(대구)의 교량받침은 온도변화에 따른 수축 및 신장시 가동여유량을 확보하고 있는 것으로 확인되어 가동상태는 양호한 것으로 판단된다.
- 무수축물탈에 발생한 균열의 원인은 물탈 양생시 발생하는 수화열에 의해 하부플레이트가 팽창하게 되며, 콘크리트의 건조수축시 콘크리트와 하부플레이트의 열팽창계수의 차이로 인하여 마찰응력이 발생하여 미세균열이 발생한 것으로 판단되며, 손상의 정도가 경미한 상태이므로 보수는 불필요 할 것으로 판단된다.

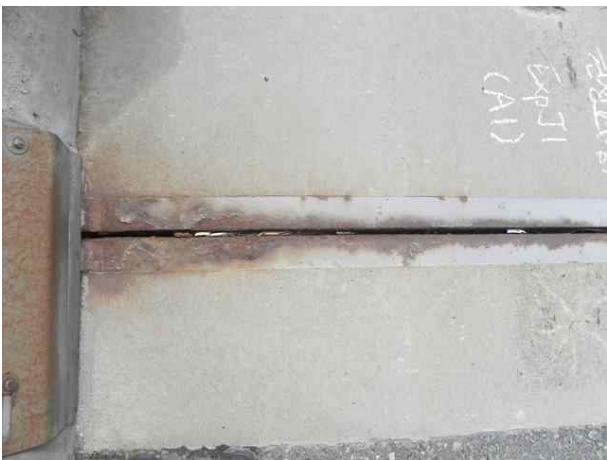
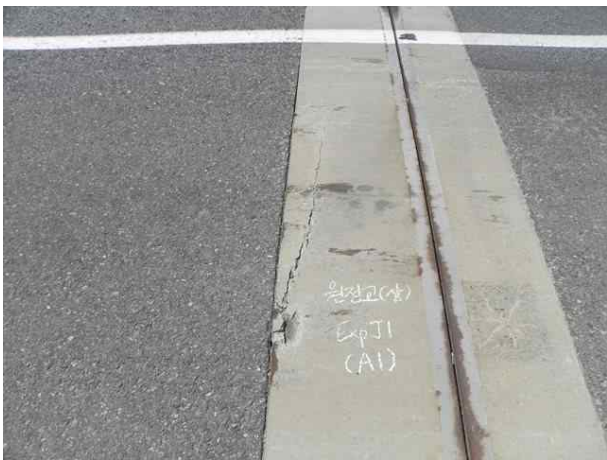
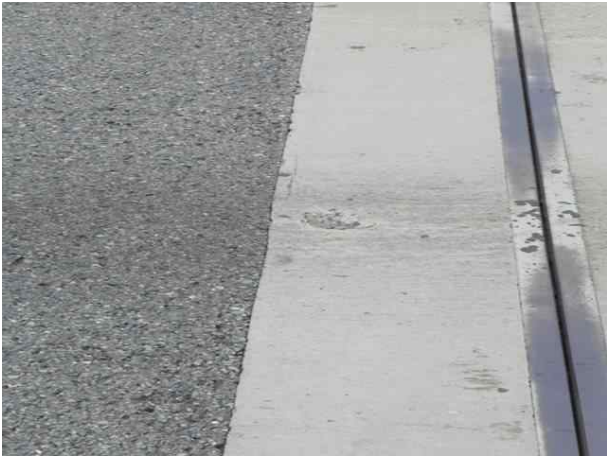
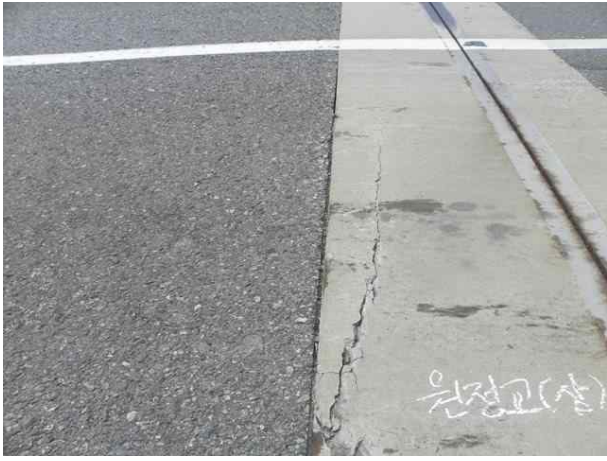
【사진 3.2.12】 신축이음장치 손상현황(대구)

- 신축이음장치에 대한 외관조사 결과, 본체 부식 및 이물질 퇴적, 후타재 파손 및 접속도로 이격 등이 조사되었다.
- Exp.J1(A1) 후타재에 발생한 파손은 중차량 등의 일시적인 충격으로 인한 경미한 손상은 아니었으며, 규모가 0.2m(B)×1.0m(L)로 다소 규모가 있는 상태였으며, 점검당시 콘크리트의 탈락까지 발생되지는 않은 상태로 확인되었다.
- Exp.J1(A1)에 반발경도시험을 이용하여 후타재 강도를 측정한 결과, 약 49.2MPa로 측정되었으며, 후타재에 배근된 철근의 피복두께는 최소 8.3cm로 확인되었다.

| 본체 부식(EXP.J1) | 후타재 파손(EXP.J1) |
| 후타재 파손(EXP.J1) | 후타재 이격(EXP.J1) |

- 따라서, 후타재 파손은 시공초기에 발생한 미세한 결함부위로 제설제 및 우수 등이 유입되고, 동결융해의 반복 및 중차량 등의 반복 통행으로 인하여 손상의 규모가 확대되어 2014년도 상반기부터 손상이 조사되었을 것으로 판단되며, 후타재 손상은 주행차량의 안전에 영향을 미칠 수 있으므로 보수조치가 요구된다.

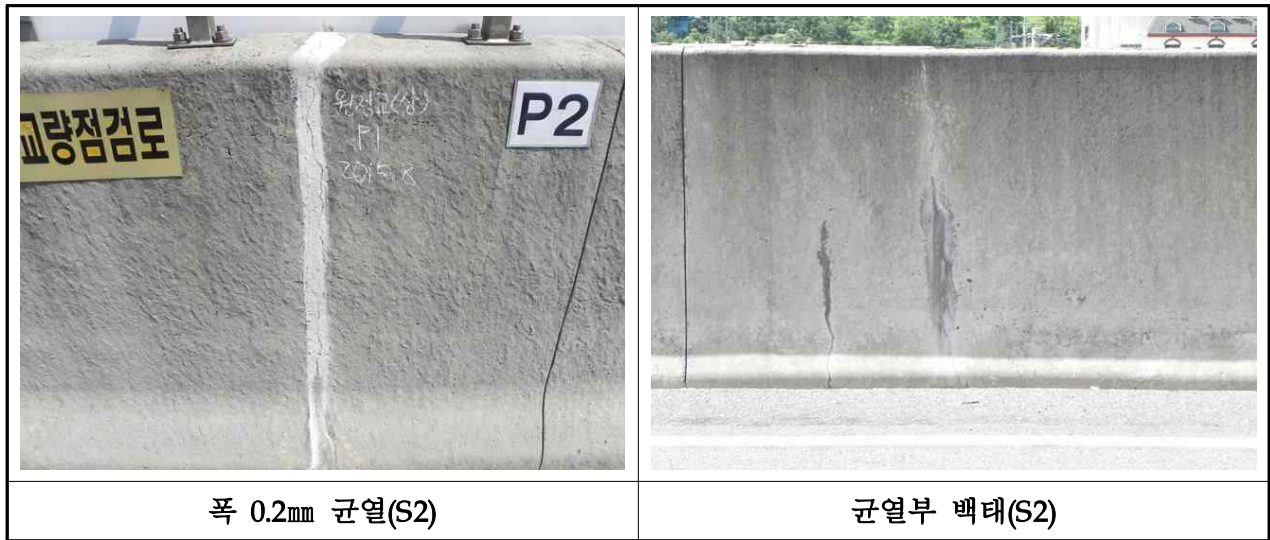
【사진 3.2.18】 난간 및 연석 손상현황(대구)

- 방호벽에 대한 외관조사 결과, 국부적으로 폭 0.2mm의 균열이 발생되어 있었으며, 일부 균열에서는 백태를 동반하고 있는 상태로 확인되었다.

- 방호벽에 발생한 균열들은 사용성을 저하시킬 만한 정도는 아닌 상태이므로 즉각적인 보수는 불필요하나, 백태와 같은 손상들은 방치할 경우 미관성을 저하시키고 운전자에게 심적 부담감을 줄 수 있으므로 적정시기에 보수조치를 실시하는 것이 바람직하다.

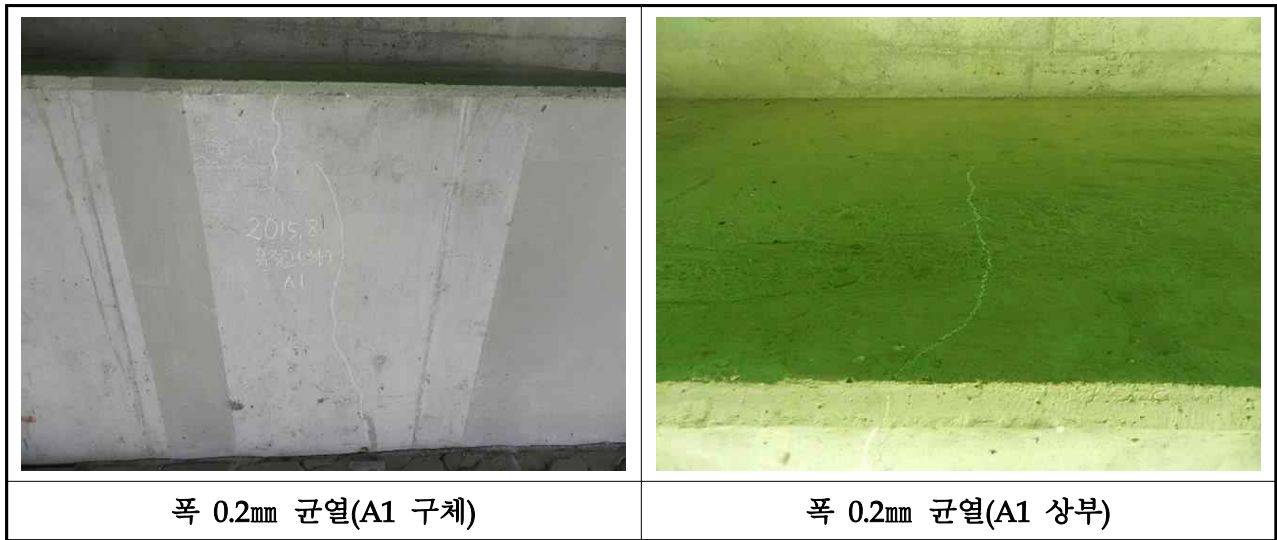
【사진 3.3.5】 교대 손상현황(부산)

- 교대 구체에서는 전반적으로 균열보수가 시행되어 있었으며, 보수상태는 재손상이 없는 양호한 상태로 확인되었다.
- 교대에서는 폭  $0.1\sim 0.2\text{mm}$ 의 미세균열이 수직방향으로 일부 발생한 것으로 확인되었다.

- 교대에 발생한 균열들은 콘크리트 양생시 수화열 및 시공초기 건조수축과 같은 재료적인 특성에 의해 발생한 비구조적인 손상이며, 기 보수된 균열들은 재손상이 없는 것으로 확인되어 균열의 진행성은 수렴된 상태로 사료되므로 표면처리보수를 실시하여도 재손상은 발생하지 않을 것으로 판단된다.

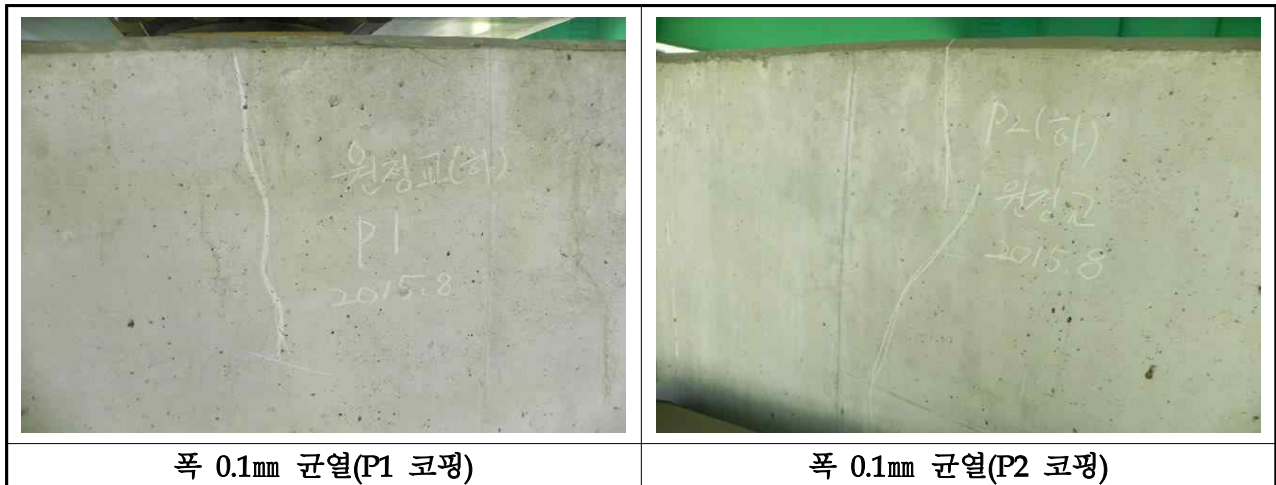
【사진 3.3.7】 교각 손상현황(부산)

- 교각은 전반적으로 균열보수가 시행되어 있었으며, 보수상태는 재손상이 없는 양호한 상태로 확인되었다.
- 교각의 코핑에서는 국부적으로 폭  $0.1\sim 0.2\text{mm}$ 의 미세균열이 조사되었으며, 균열의 양상은 코핑 상단에서 하단으로  $30\sim 50\text{cm}$  내외의 수직방향 균열이 연속성이 없이 발생된 것으로 확인되었다.

- 조사된 균열들은 균열의 패턴, 발생위치 등을 고려해 볼 때, 외력에 의해 발생된 균열이 아닌 콘크리트 양생시 수화열 및 시공초기 건조수축 등에 의해 발생된 비구조적인 균열로 판단되며, 보수부 재손상 및 기 발생된 손상의 진전은 없는 것으로 확인되어 균열의 진행성은 수렴된 상태로 판단되므로 표면처리보수를 실시하여도 재손상이 발생되지 않을 것으로 판단된다.

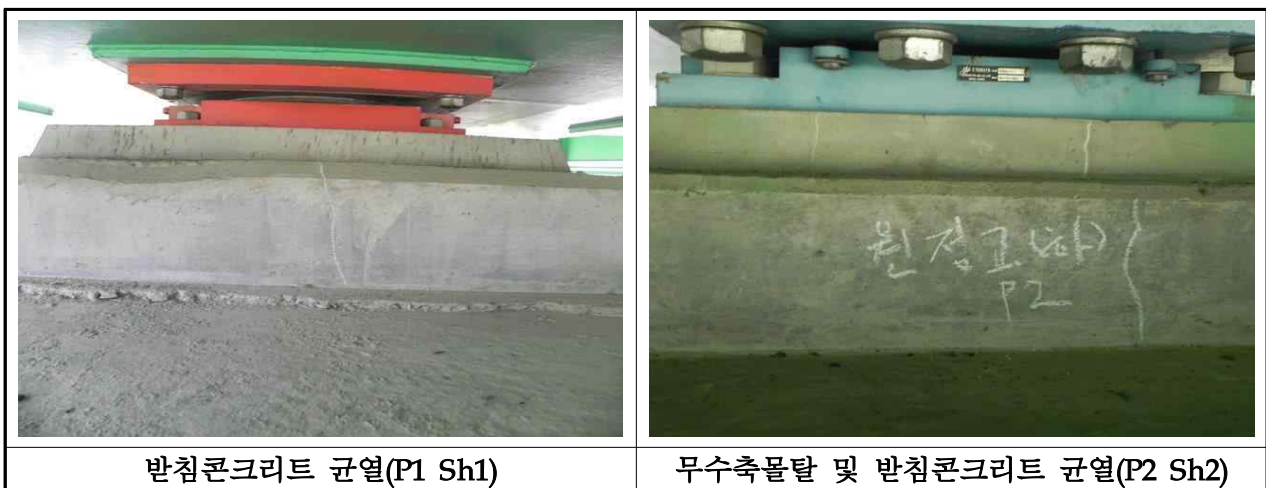
【사진 3.3.9】 교량받침 손상현황(부산)

- 교량받침에 대한 외관조사 결과, 무수축물탈과 받침콘크리트에서 경미한 균열이 일부 조사되었다.

- 원정교(부산)의 교량받침은 온도변화에 따른 수축 및 신장시 가동여유량을 확보하고 있는 것으로 확인되어 가동상태는 양호한 것으로 판단된다.
- 무수축물탈 및 받침콘크리트에 발생된 균열의 원인은 물탈 양생시 발생하는 수화열에 의해 하부플레이트가 팽창하게 되며, 콘크리트의 건조수축시 콘크리트와 하부플레이트의 열팽창계수의 차이로 인하여 마찰응력이 발생하여 미세균열이 발생한 것으로 판단되며, 손상의 정도가 경미한 상태이므로 보수보다는 지속적인 주의관찰이 필요하다.

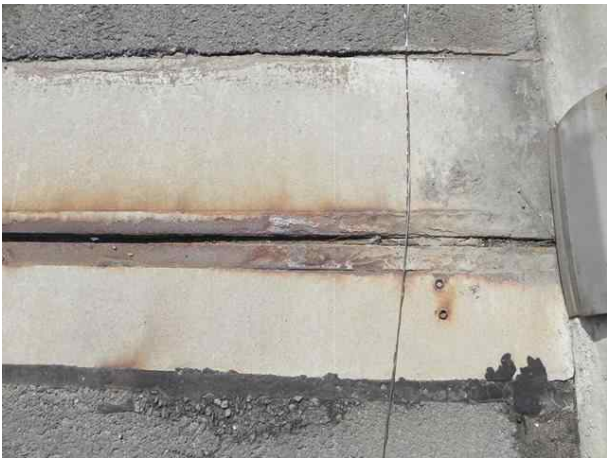
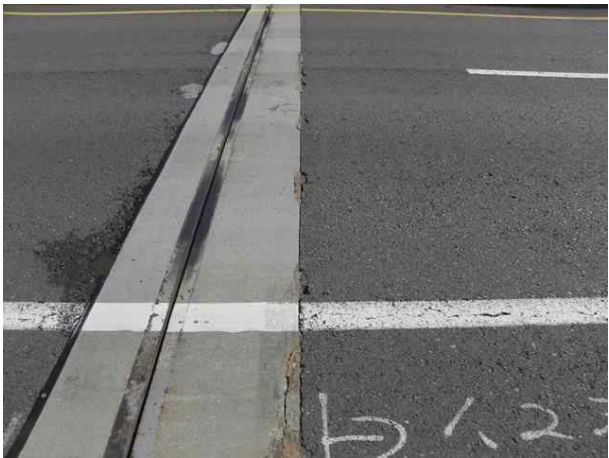
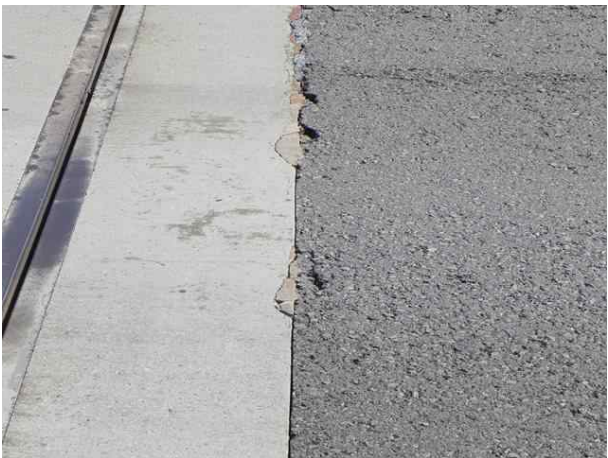
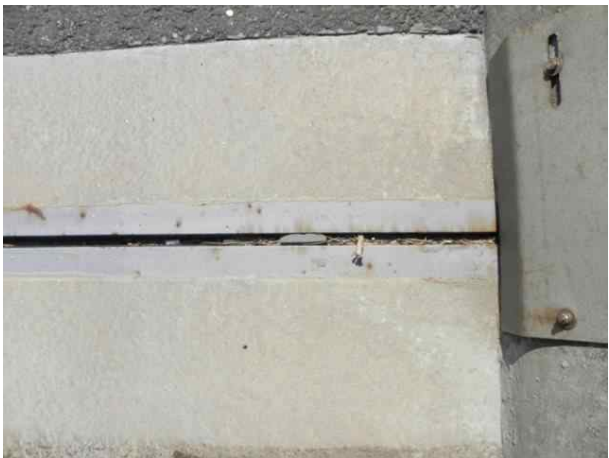
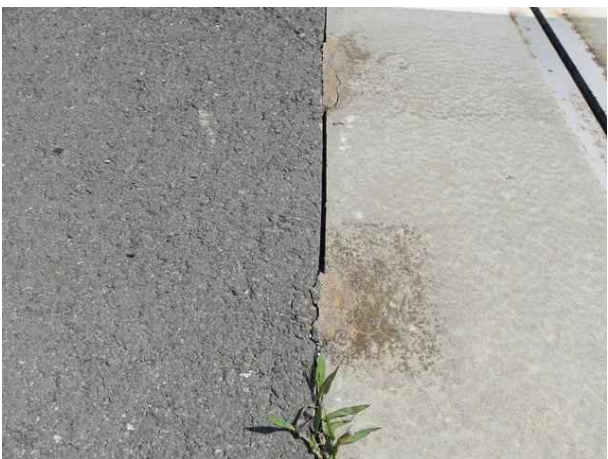
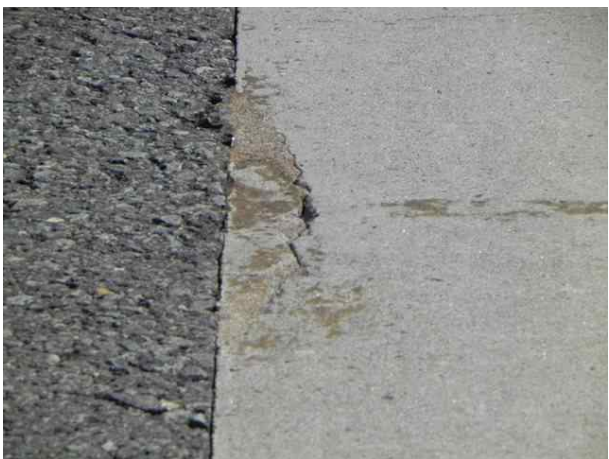
【사진 3.3.12】 신축이음장치 손상현황(부산)

- 신축이음장치에 대한 외관조사 결과, 본체 부식 및 이물질 퇴적, 후타재 파손 및 접속도로 이격 등이 조사되었다.
- 후타재에 발생한 파손은 차량이 통과하는 위치에서 국소적인 파손이 발생하였으며, 콘크리트의 탈락까지 진행되는 양은 상태로 확인되었다.

| 본체 부식(EXP.J1) | 후타재 파손(EXP.J1) |
| 후타재 파손(EXP.J1) | 이물질 퇴적(EXP.J2) |
| 후타재 이격(EXP.J2) | 후타재 파손(EXP.J2) |

- 원정교(부산)의 신축이음부는 온도변화에 따른 수축 및 신장시 여유량을 확보하고 있는 것으로 확인되어 신축거동상태는 양호한 것으로 판단된다.
- 후타재에 발생한 파손은 대구방향 Exp.J1(A1)에 발생한 파손과 같은 메카니즘은 아니며, 차륜의 위치에서 국소적인 파손이 발생한 것으로 보아 중차량 등의 반복통행으로 인한 손상으로 사료되며, 주행차량의 안전성 확보 차원에서 보수조치가 요구된다.
- 본체에 발생한 부식은 강재의 단면결손까지 진전되지는 않은 상태로 보수는 필요하지 않은 상태이며, 부식의 근본적인 원인은 갯길측 체수로 인하여 손상이 발생된 것이므로 체수의 유발인자인 유간 내 이물질을 정기적으로 청소하여 체수를 미연에 방지하는 것이 바람직하다.

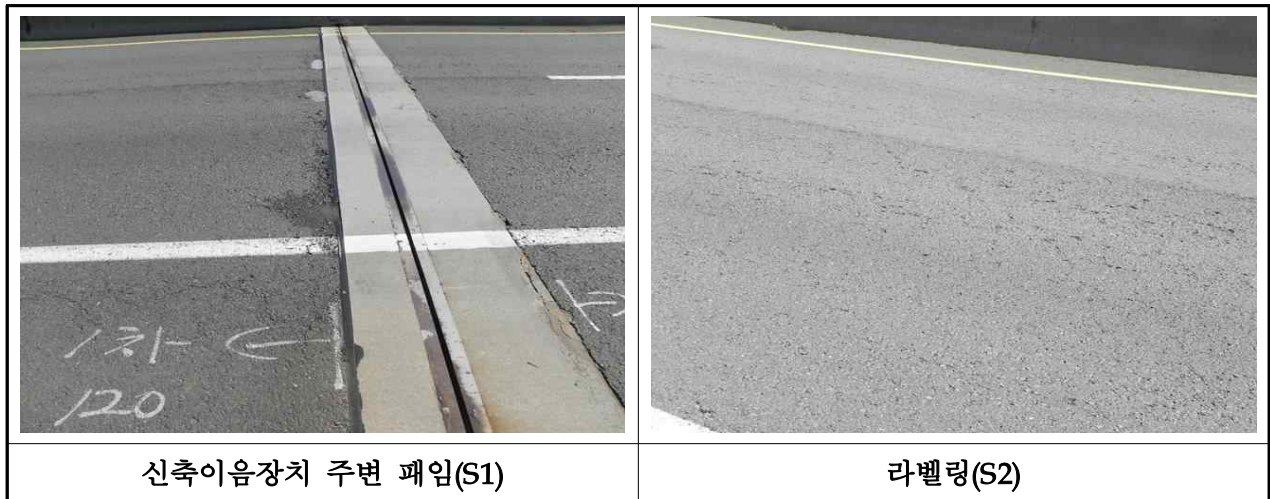
【사진 3.3.15】 교면포장 손상현황(부산)

- 보수가 시행된 부위는 전체적으로 양호한 상태로 확인되었으나, 교면포장은 주행차량에 의해 신규 손상의 발생 및 보수부 재손상이 발생될 수 있으므로, 현재와 같이 지속적인 유지관리가 필요하다.

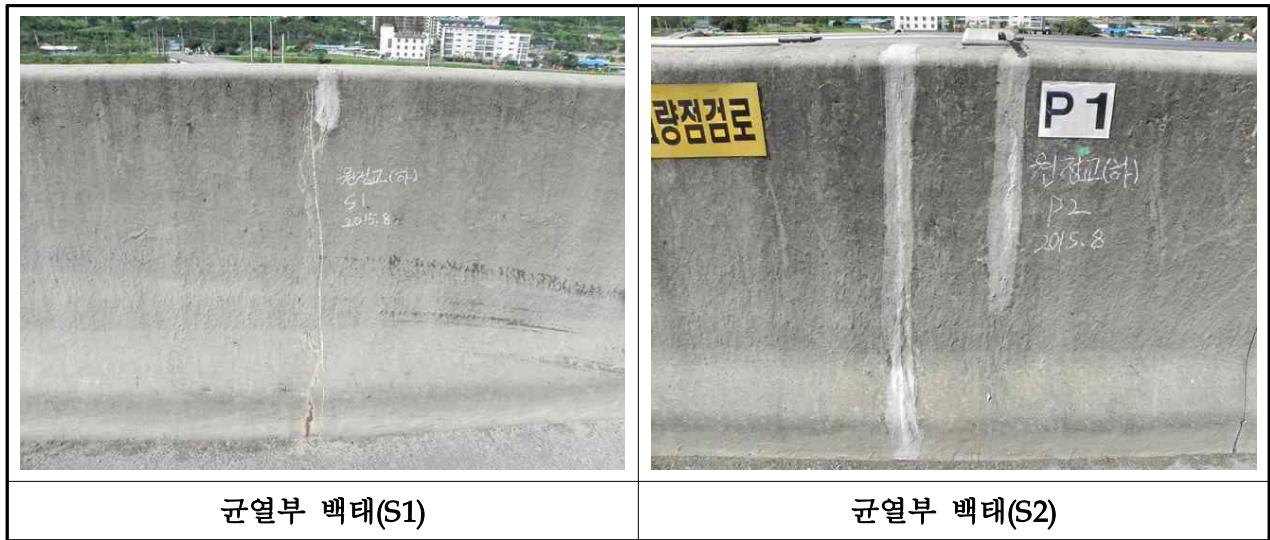
【사진 3.3.18】 난간 및 연석 손상현황(부산)

- 방호벽에 대한 외관조사 결과, 국부적으로 폭 0.2mm의 균열이 발생되어 있었으며, 일부 균열에서는 백태를 동반하고 있는 상태로 확인되었다.

- 방호벽에 발생한 균열들은 사용성을 저하시킬 만한 정도는 아닌 상태이므로 즉각적인 보수는 불필요하나, 백태와 같은 손상들은 방치할 경우 미관성을 저하시키고 운전자에게 심적 부담감을 줄 수 있으므로 적정시기에 보수조치를 실시하는 것이 바람직하다.
