신대구부산고속도로 주식회사 귀중

귀사에서 의뢰하신 『2015년 하반기 시설물 안전점검용역(1구간 정밀안전진단)』  
을 성실히 수행하고 청도천4교(대구, 부산)의 결과를 본 보고서에 수록하여 부속자  
료와 함께 제출합니다.

2015년 12월

## 청도천4교(대구) 정밀안전진단 결과표

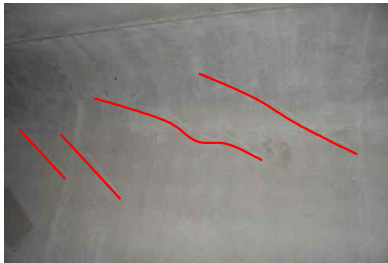
- ①S1 거더내부 사방향균열(대구, 부산)
  - ILM공법 특성에 의한 최초 압출경간
  - 지점부 인장응력 발생, 시공초 건조 수축균열
  - 손상상태변화 지속관찰
- ②신축이음 누수(부산,A2)
  - 하부 고무재 열화
  - 열화부 실링처리
  - 보수 후 재손상 여부 관찰
- ③간격조절재 용접부파단, 컨트롤스프링 탈락(대구,A1)(부산, A1, A2)
  - 신축거동에 의한 용접부파단, 시공미흡 (간격조절재 교체)

③ S1 거더내부 균열

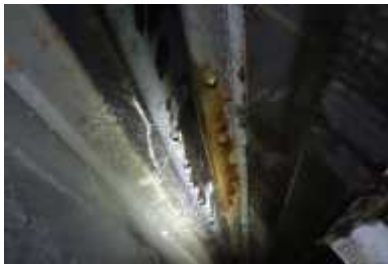
| 부재구분 | 중 점 점 검 내 용 |
|---|---|
| 신축이음장치 | <ul style="list-style-type: none"> <li>• 신축이음장치</li> <li>- 부산방향 A2 신축하부 누수, 고무재 열화부 실링처리</li> <li>- 간격조절재 용접부 파단, 교체필요(교체 후 재손상여부 관찰)</li> <li>- 컨트롤스프링 탈락, 볼트탈락</li> <li>• 후타재 균열 진전여부</li> <li>- 국부적으로 발생된 상태로 손상진전 여부 점검</li> </ul> |

② 신축이음누수(부산, A2)

| 구 분 | 손상내용 | 보수방안 | 손상<br>물량 | 보수<br>물량 | 단위 | 단가<br>(천원) | 공사비<br>(천원) | 우선<br>순위 | 비고 |
|---|---|---|---|---|---|---|---|---|---|
| | 신축이음 누수 | 셀링보수 | 0.5 | 0.75 | m | 20 | 15 | 3 | |

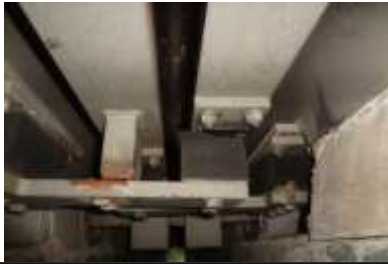
②용접부 파단

- 신축이음장치의 거동상태는 양호하며, A1에서 하부 간격조절재 용접부파단 및 컨트롤스프링 손상이 조사되었다. 이로 인한 소음 및 기능성저하 등이 유발될 수 있으므로 손상부재의 부분교체가 필요할 것으로 판단된다.
- 교면포장에 발생한 포장손상은 라벨링, 패임으로 주행차량에 영향은 미미하며 대체적으로 양호한 상태이므로, 지속적인 관찰이 필요하다.
