## 제 2장 자료수집 및 분석

### 2.1 자료수집 현황

본 과업대상 구조물의 건설당시 주요 현황을 파악하기 위해 “대구~부산 고속도로 민간투자 사업 건설공사 제5공구(경산~삼량진 구간)”의 구조계산서와 준공도면, 실시설계보고서, 토질 조사보고서 등을 검토하여 주요 현황을 요약하여 수록하였다.

본 교량은 1종 교량으로서 2006년 2월 준공되어 2006년 4월 초기점검을 실시하였으며, 2006년 12월 실시한 정기점검을 시작으로 2015년 6월 정기점검(상반기)까지 공용기간 중 초기점검 1회, 정밀점검 4회, 정기점검 15회를 실시하였으며, 금회 과업이 최초 정밀안전진단이다.

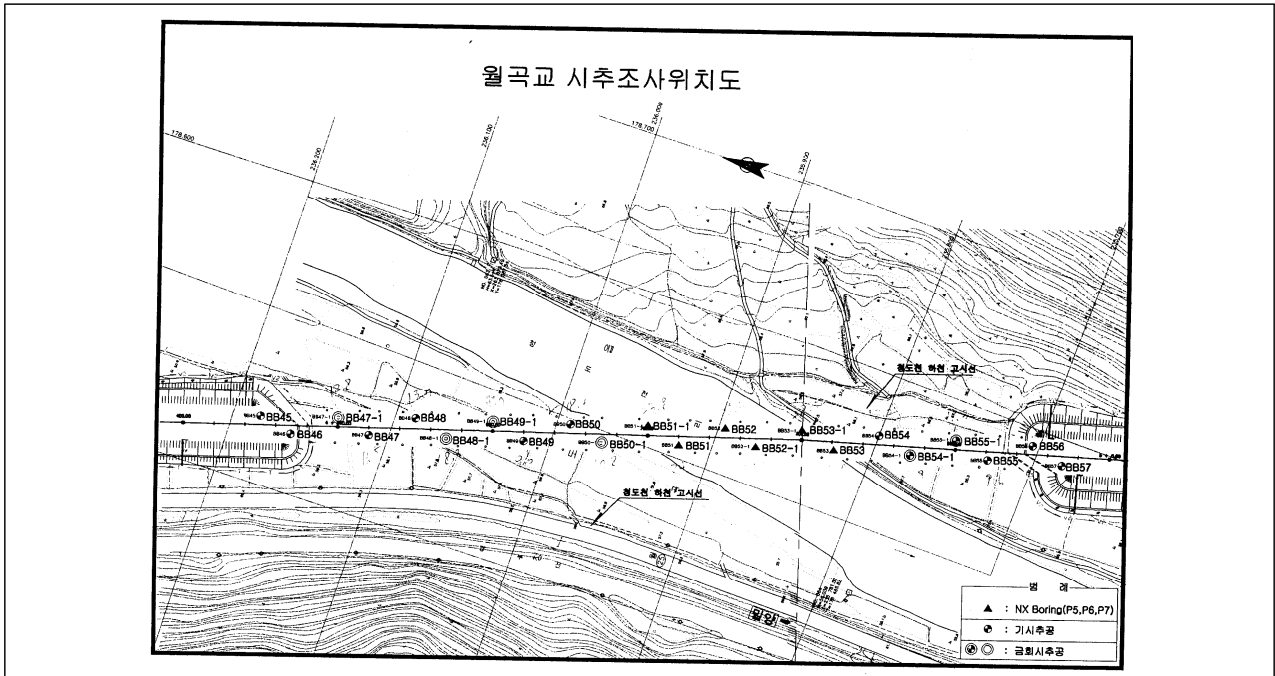
【그림 2.2.1】 청도천4교 토질조사 위치

실시설계 시 시추공들에 대한 지층분포는 표토층이 0.4~3.7m의 두께를 보이며, 자갈층은 5.6~7.9m, 풍화토는 0~2.7m, 풍화암은 0~6.3m의 두께를 나타내며, 연암은 GL(-)8.3~13.9하부에 분포한다. 절리 및 파쇄대의 발달로 암석내부까지 풍화가 진행중이며, 코아회수율은 매우 저조한 것으로 조사되었다.

금회 조사에서 표토층은 0~2.9m, 자갈층은 3.2~10.0m, 풍화토는 0~12.8m, 풍화암은 0~11.2m의 두께를 보이며, 연암은 GL(-)8.6~27.5m 하부에 분포한다. 코아회수율은 3~48%로 나타나 대체로 저조하나, BB-55-1호공은 56%로 양호한 상태를 보이며, NX구간인 BB-51, 51-1, 52, 52-1, 53, 53-1호공에서는 코아회수율이 45~100%를 보인다.

시추조사 결과 표토층 및 자갈층은 실시설계와 유사한 층후를 보이나, 풍화대층은 B-50, 50-1, 51, 51-1, 52, 52-1, 53, 53-1호공에서 두텁게 형성되어 있다.
