# 제 4장 시설물의 상태평가

### 4.3.1 대구방향

## 4.3.2 부산방향

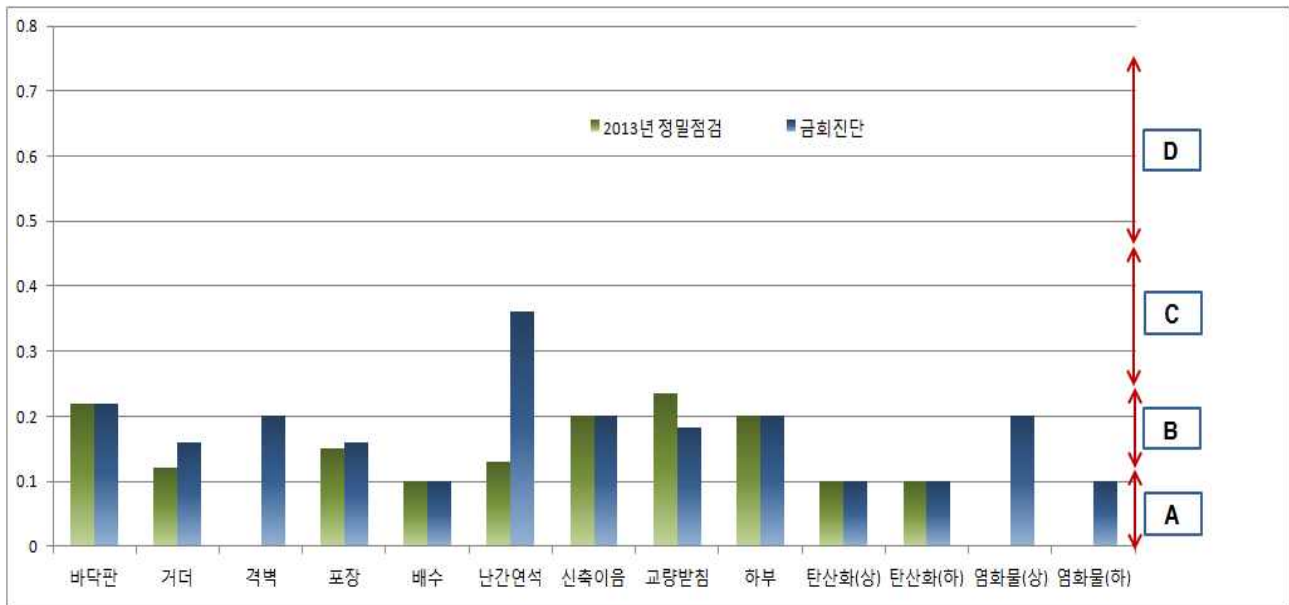
【그림 4.3.1】 기 점검 결과와의 부재별 상태평가 결과 비교(대구)

- 최종 상태평가 결과, 상태기준은 “B”로 평가되었으며, 2013년 정밀점검 이후 구조적 영향을 미칠만한 손상에 진전은 없는 것으로 조사되었다.
- 상·하부구조의 공용 경과에 따른 손상이 증가되었으며, 일부 미보수된 손상 및 보수부재손상이 발생되었다.
- 또한, 추가 손상이 조사되었으며, 공용기간 경과에 따른 손상증가 및 상세조사에 따른 물량변동으로 인하여 환산결함도 점수가 0.177 ⇨ 0.187으로 증가한 것으로 분석되었다.

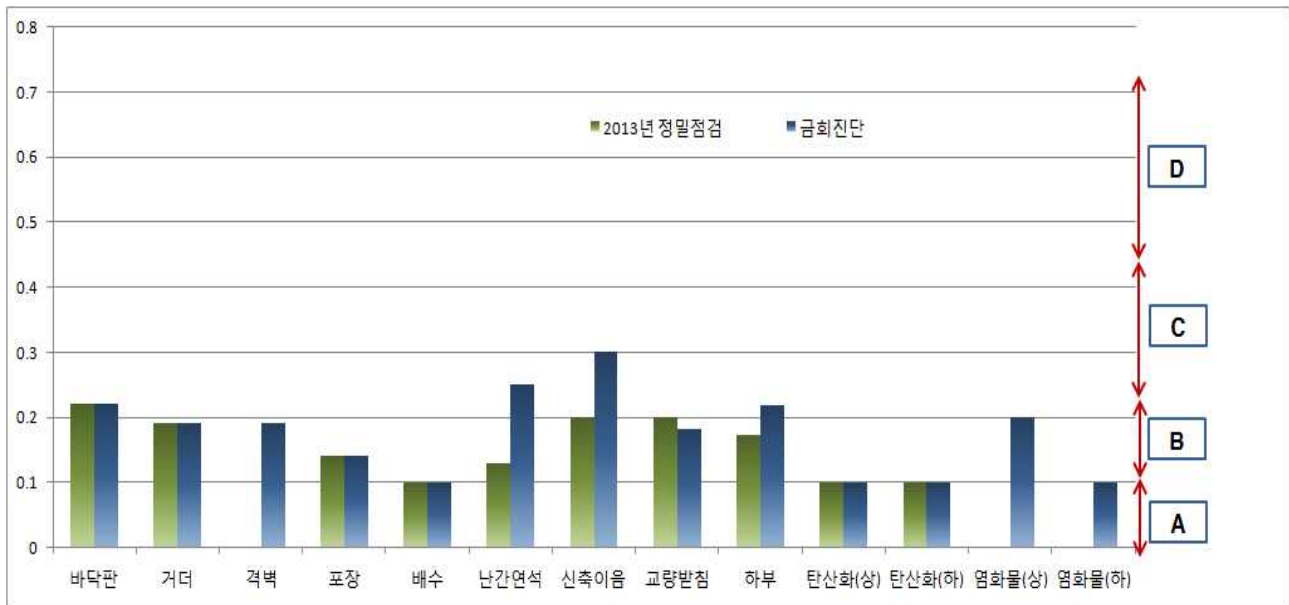
【그림 4.3.2】 기 점검 결과와의 부재별 상태평가 결과 비교(부산)

- 최종 상태평가 결과, 상태기준은 “B”로 평가되었으며, 2013년 정밀점검 이후 구조적 영향을 미칠만한 손상에 진전은 없는 것으로 조사되었다.
- 상·하부구조의 공용 경과에 따른 손상이 증가되었으며, 일부 미보수된 손상 및 보수부재손상이 발생되었다.
- 또한, 추가 손상이 조사되었으며, 공용기간 경과에 따른 손상증가 및 상세조사에 따른 물량변동으로 인하여 환산결합도 점수가 0.176 ⇨ 0.200으로 증가한 것으로 분석되었다.
