# 제 출 문

신대구부산고속도로 주식회사 귀중

귀사에서 의뢰하신 『2015년 하반기 시설물 안전점검용역(1구간 정밀안전진단)』을 성실히 수행하고 단산대교(대구, 부산)의 결과를 본 보고서에 수록하여 부속자료와 함께 제출합니다.

## 단산대교(대구) 정밀안전진단 결과표

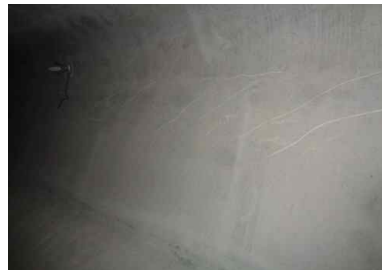
①S11 거더내,외부 사방향균열(대구, 부산)

- ILM공법 특성에 의한 지점구간
- 지점부 사인장응력 발생, 시공초 건조 수축균열
- 손상상태변화 지속관찰

③ S11 사방향균열

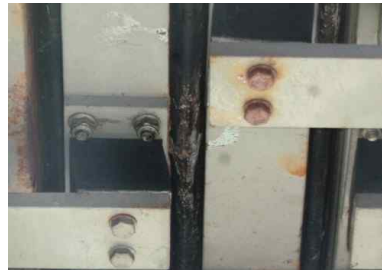
②신축이음 하부 누수(부산,P10)

- 강재와 고무재 접합부 차수기능 미흡
- 보수 후 재손상 여부 관찰

② 신축이음 하부누수 (부산, P10)

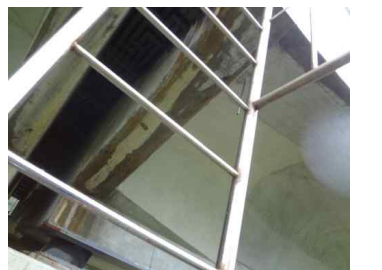
③P10 부근 단부측 물끊기흠 미설치

- 물끊기흠 미흡에 의한 하부 부재 손상
- 지속관찰

②물끊기흠 미설치
