## 제 3장 현장조사 및 시험

단산대교(대구,부산)는 경상북도 청도군 청도읍 거연리(대구~부산 노선)에 위치하고 있으며, 2006년도에 준공되어 약 10년 정도의 공용기간이 경과한 상태이고, 위치상으로 청도천을 횡단 하게 시공된 방향별 편도 2차로 교량이다.

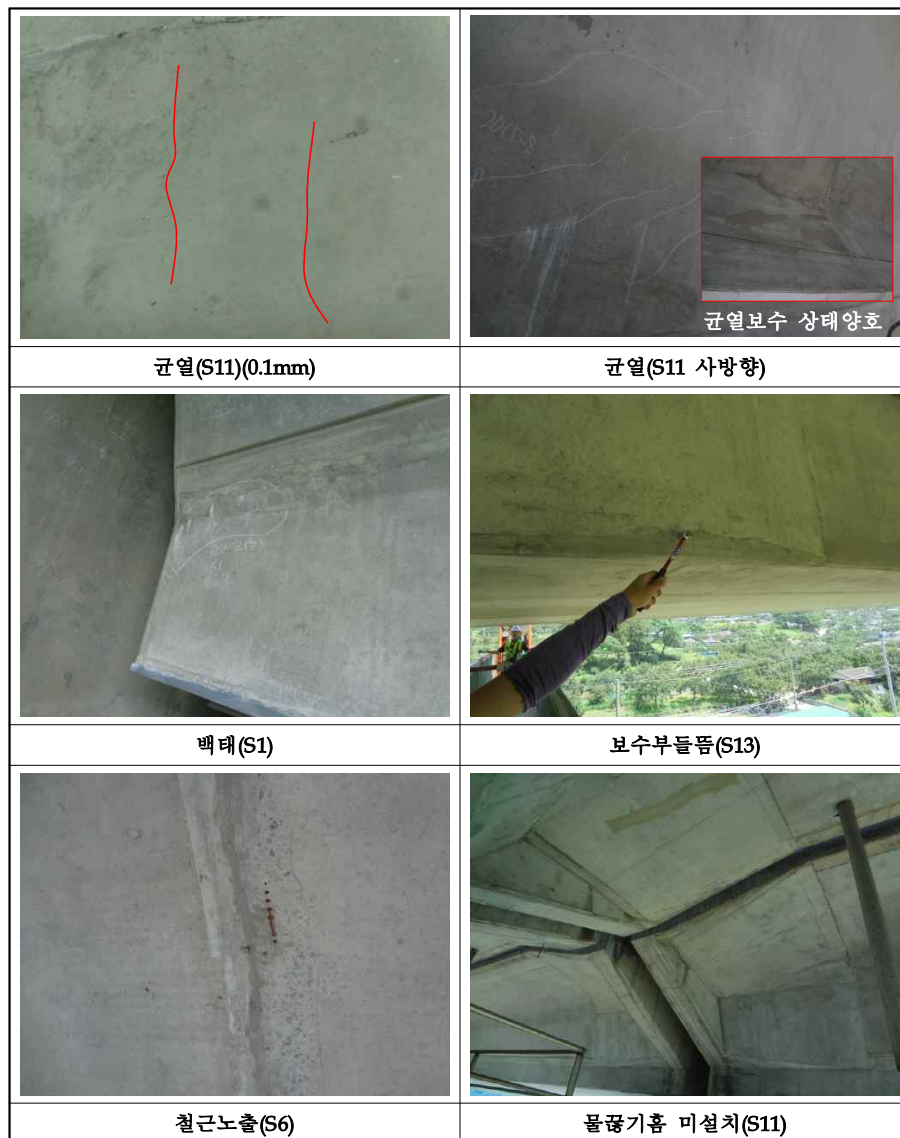
【사진 3.2.2】 거더외부 손상현황(대구)

- 거더외부 대한 외관조사 결과 구조적인 손상이 없는 대체적으로 양호한 상태이며, 조사된 주요 손상으로 폭 0.3mm미만 균열과, 국부적인 콘크리트 들뜸, 박리, 파손, 백태, 보수부재손상, 물끊기홈 미설치 등이 조사되었다.
- S10, S11 경간 균열의 경우, 지점부 사방향균열이 관찰되며, 균열의 폭은 0.1mm로 조사되었다.

- 조사된 균열은 대부분 미세균열(폭 0.3mm미만)로 깊이가 얇은 표면균열 형태를 띄고 있고, 균열의 형상, 방향성, 발생위치 등을 고려해 볼 때 시공초기 건조수축에 의해 발생한 것으로 판단된다. 또한 S10, S11 사방향을 띄는 균열의 경우, ILM시공 시 압출과정 중 복부측에 사인장력이 작용하여 일부 발생된 미세균열로 추정되며, 현재 타 지점부 사방향균열 보수부 관찰결과 진행 양상을 띄지 않는 점을 미루어, 사용하중에 의한 구조적 문제는 없을 것으로 판단된다.
- 물뚫기흙 미설치는 P10 신축이음 부근 일부 구간에서 조사되었으며, 우천 시 외부우수가 유입되므로 유입방지를 위한 추가 설치가 필요할 것으로 판단되며, 일부 콘크리트 들뜸 및 국부적인 피복부족에 의한 소규모 철근노출이 추가 조사되었다.

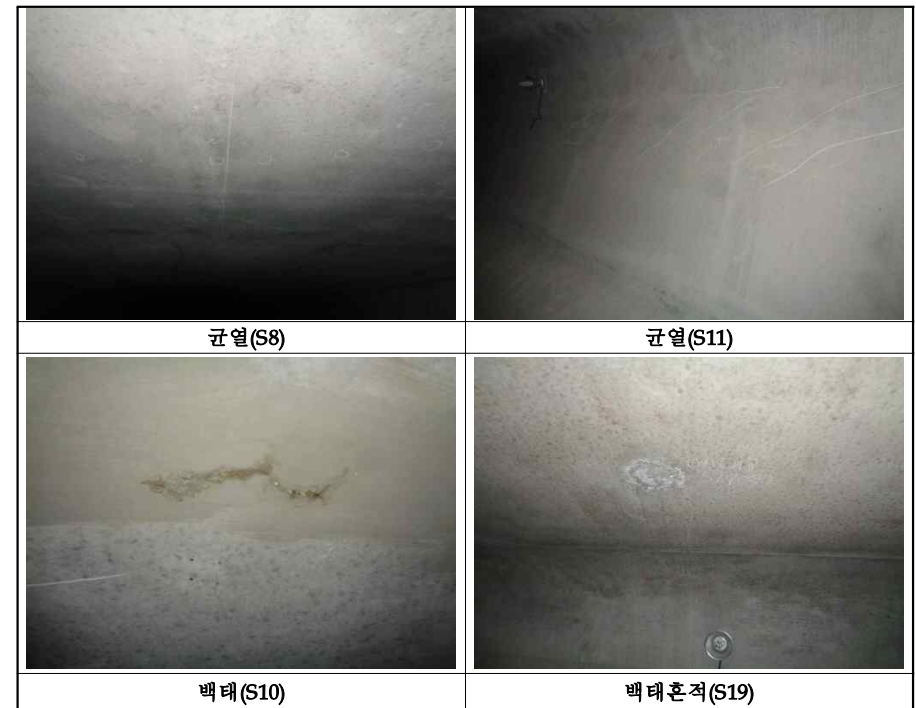
【사진 3.2.4】 거더 내부 손상현황(대구)

- 거더 내부에 대한 외관조사 결과 폭 0.3mm미만 균열, 보수부균열, 백태, 백태흔적 등이 조사되었다.

- 거더내부 전구간에 걸쳐 상면 종방향균열이 관찰되며 균열폭은 0.3mm미만으로서, 규모와 형상을 미루어 구조 균열과는 무관한 것으로 판단되며, 일반적으로 교축방향의 균열은 흔히 발생하는 손상으로서 일정기간 균열길이가 진전되나, 균열폭 및 깊이는 크지 않은 것으로 판단된다.  
추가된 손상은 발생적 요인보다는 금회 진단 시 조사의 정밀도를 높인 요인으로 판단되며, 구조 안전성 및 내구성에 영향을 미치지 않는 정도로서 지속관찰을 실시하고 하자보수가 가능한 범위내에서 일괄보수를 실시하는 것이 바람직 할 것으로 판단된다. 또한 S11 사방향을 띄는 균열의 경우, ILM시공 시 압출과정 중 북부측에 사인장력이 작용하여 일부 발생된 미세균열로 추정되며, 기존 균열 보수부 상태가 양호한 점을 미루어 사용하중에 의한 구조적 문제는 없을 것으로 판단된다.
- 백태손상의 경우, 시공당시 콘크리트 개구부를 마감하는 부위에서 관찰되며, 마감처리 당시 외부 우수접촉에 의한 국부적인 백태혼합으로서, 손상진전은 없는 상태로 상태변화에 대한 유지관찰이 바람직할 것으로 판단된다. S9, 10 경간 상면 백태는 바닥판상면 조사 결과 양호한 점을 감안하였을 때 시공당시 열화부 우수접촉에 의한 백태로 판단된다. 따라서 적정보수를 실시한 후 재손상 여부에 대한 지속관찰이 필요할 것으로 판단된다.

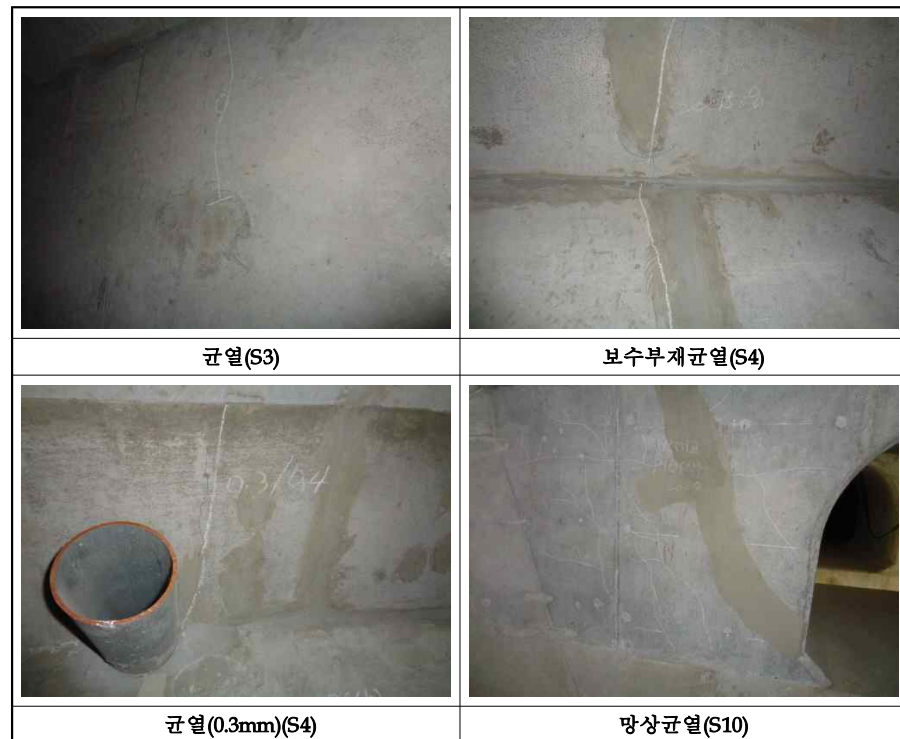
【사진 3.2.6】격벽 손상현황(대구)

- 거터대부 격벽의 경우, 균열 및 망상균열, 보수부 들뜸 등의 손상이 조사되었으며, 균열 폭은 0.3mm미만의 미세균열 및 일부 국부적인 폭 0.3mm균열로서, Massive한 콘크리트에서 높은 온도의 내부 수화열이 소산되며 발생하는 수축작용이 구속됨으로 인한 균열로 판단된다. 따라서 미세 균열 및 망상균열에 대해서는 현재 보수보다는 지속관찰하는 것이 적절하며, 폭 0.3mm 균열에 대해서는 내구성 저하 방지를 위한 주입보수 실시가 바람직할 것으로 판단된다.
- 망상균열은, 벽체에서 관찰되며 비구조적인 건조수축균열로서 현재 정도가 경미하며 균열폭이 작은 미세균열로서 현재 상태에서 변화양상에 대한 지속 관찰이 바람직하다.

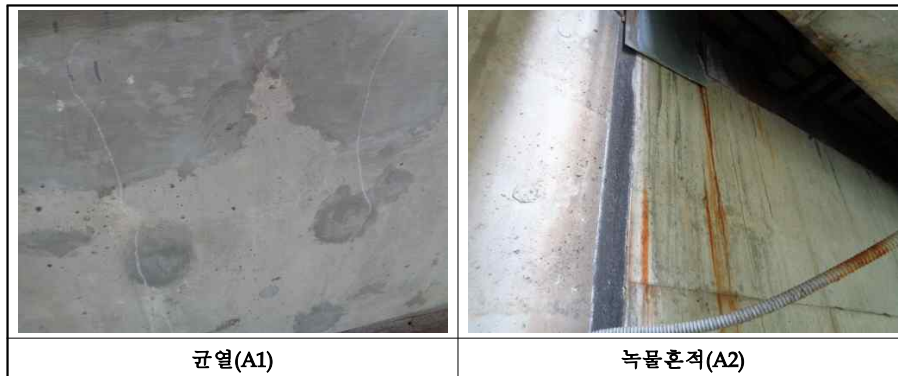
【사진 3.2.8】 교대손상현황(대구)

- 교대의 외관조사 결과 폭 0.3mm미만 수직균열 및 녹물유출이 조사되었다.
- 현장조사 시 교대에 발생한 균열에 대해서는 일부 균열보수가 이루어진 상태로 보수상태는 전반적으로 양호한 것으로 확인되었다.

- 교대에서 조사된 수직균열은 균열의 형상, 방향성, 발생위치 등을 고려해 볼 때 시공초기 건조수축에 의해 발생한 것으로 판단되며 균열폭은 폭 0.3mm미만의 미세균열이다.
- 2013년 이전 균열손상에 대해 보수가 실시되었으며, 보수상태는 양호한 것으로 조사되었다.

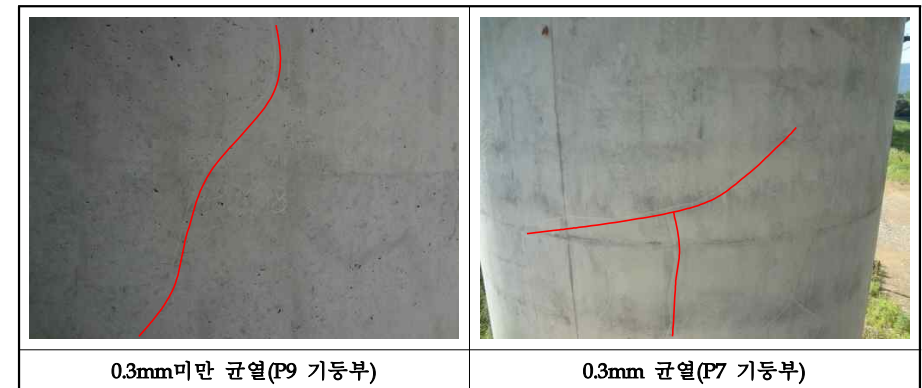
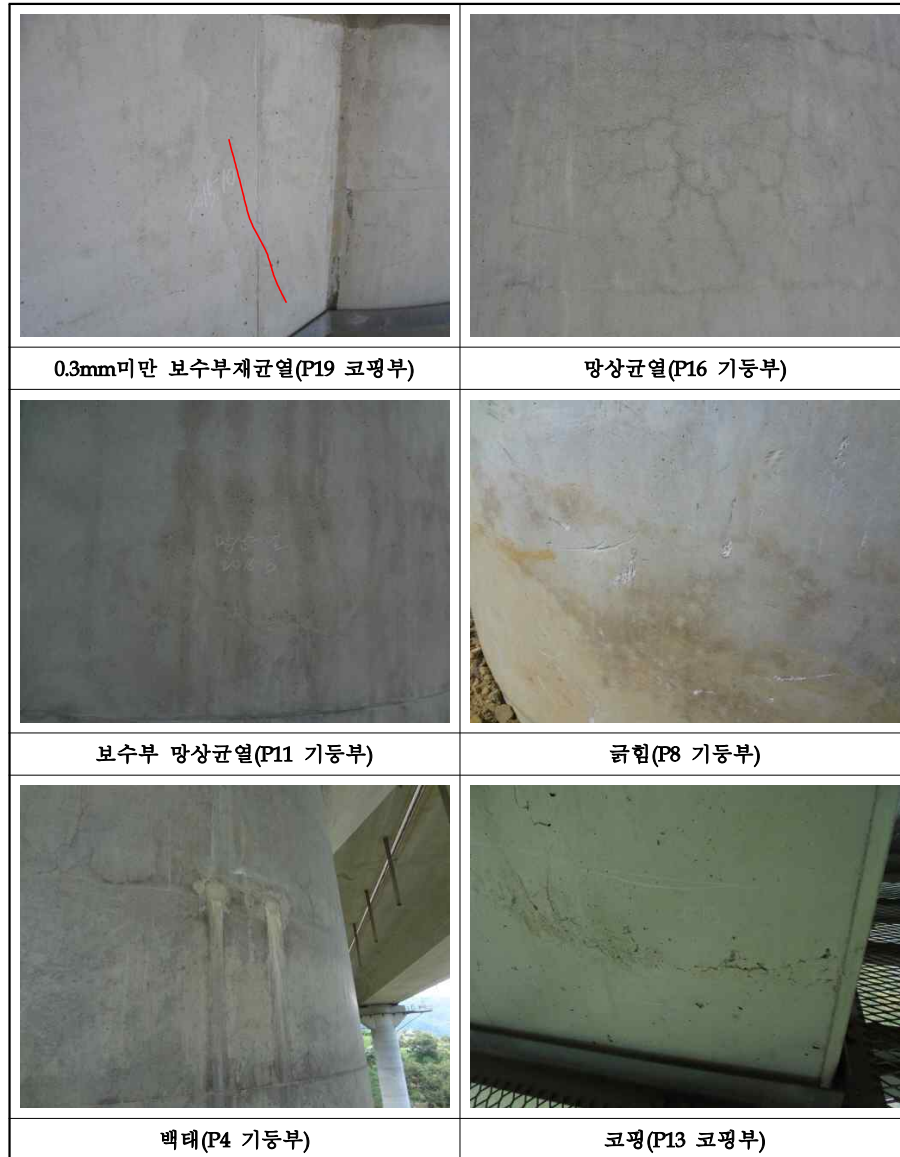
【사진 3.2.10】교각 손상현황(대구)

- 교각에 발생된 주요 손상으로 균열, 망상균열, 콘크리트 일반적인 손상 등이 조사되었다.

- 금회 진단 시 균열 및 망상균열의 경우 교각 코핑부 및 기둥부의 불규칙성 수직 수평균열들로서, 기 점검 대비 일부 추가개소가 조사되었으며, 국부적인 폭 0.3mm의 건조수축균열이 관찰되었다. 균열에 대해서는 구조적인 균열은 아닌 것으로 판단되나, 내구성 저하방지를 위해 폭 0.3mm 균열에 대해서는 주입보수를 통한 유지관리가 바람직하며, 그 외 조사된 균열에 대해서는, 콘크리트 재료적 특성에 따른 일반적인 손상이므로, 향후 상태변화에 따라 적절 보수가 실시되는 것이 바람직하며, 현재에서는 균열상태에 대한 지속관찰이 필요할 것으로 판단된다.
- 압힘은 공용 중 외부 충격에 의한 소규모 손상으로서 지속관찰이 바람직하며, 백태는 시공당시 천공부 마감 중 외부우수접촉에 의한 백태혼합으로서 진전은 없는 것으로 판단된다.

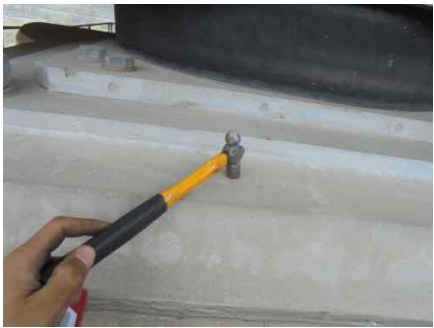
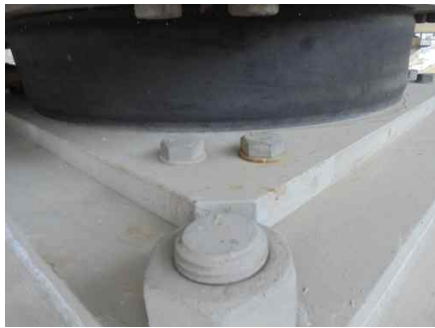
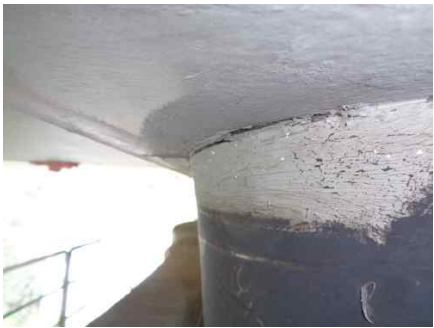
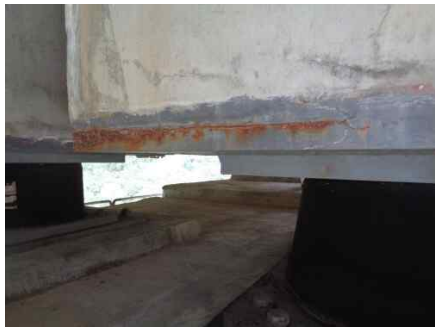
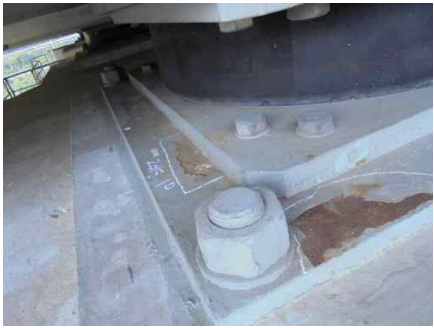
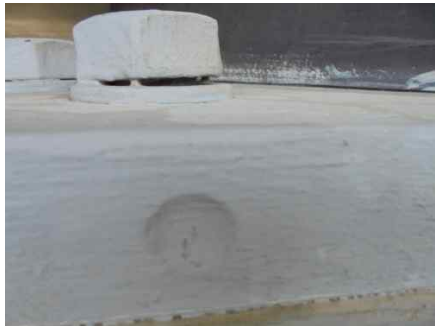
【사진 3.2.13】 교량받침 손상현황(대구)

- 교량 받침장치는 상부구조에서 발생한 하중을 하부구조로 전달하고 상부구조의 신축 및 회전에 능동적으로 대응하는 부재이며, 본 조사에서는 과반력 및 부반력 발생 여부, 온도변화 및 활하중에 의한 신축거동 여부 뿐만 아니라 부식, 콘크리트 손상 여부 등 내구성, 기능성, 사용성 등에 대한 현장조사를 시행하였으며 그 결과는 다음과 같다.
- 받침장치의 외관조사 결과, 몰탈균열 및 들뜸, 볼트부식, 볼트 체결미흡, 플레이트 녹발생, 고무재 들뜸이 조사되었으며, 받침 가동에 유해한 영향을 미칠만한 손상은 확인되지 않았다.

- 받침물탈균열에 대해서는 건조수축균열로서 현재 보수보다는 지속적인 관찰을 통한 유지관리가 바람직하다
- PLATE 녹발생은 지점부 물끊기흙 미흡 및 외부우수집축에 의한 국부적인 발생으로 판단되며, 손상정도에 따라 재도장 및 지속관찰을 실시하여 유지관리 하는 것이 바람직하다.
- 고무재들뜸의 경우, 기 점검부터 유지관리 되고 있는 손상으로서, 시공미흡 및 온도변화에 의한 신축거동 시 발생한 초기 손상으로 판단된다. 현재 손상의 진전은 없는 상태에서, 상태변화에 대한 지속관찰을 통한 유지관리가 필요하다.

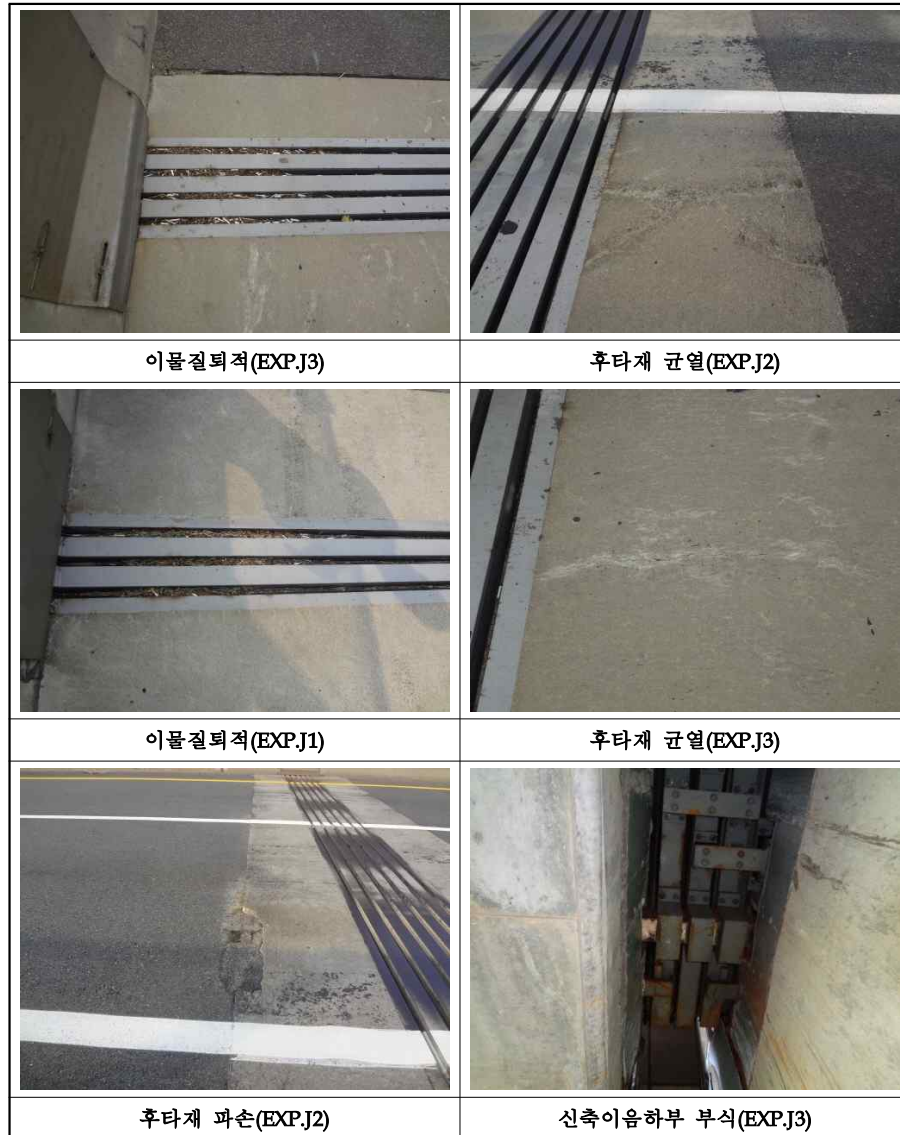
【사진 3.2.15】 신축이음장치 손상현황(대구)

- 신축이음장치에 대한 외관조사 결과, 전반적으로 신축거동은 원활하나, 후타재에서 균열이 일부 발생한 상태이며, 갭길 구간에서 유간 내 토사퇴적과 외부 우수집축에 의한 본체 부식 등이 조사되었다.

- EXP.J1(A1), EXP.J2(P10), EXP.J3(A2)은 활하중을 고려한 최대신장 시(35℃) 본체유간 및 바닥판, 거더 등 신축거동에 따른 충분한 여유량을 갖는 것으로 측정되었다.
- 신축이음 후타재 균열은 시공초기 건조수축, 공용 중 차량의 반복하중 및 충격에 의한 손상으로 일반적인 보수가 필요하나, 후타재의 손상은 반복된 차량의 통행으로 보수효과가 적으며, 현재 경미한 상태로서 지속관찰을 실시하는 것이 적절할 것으로 판단되며 후타재파손의 경우는 내구성 저하방지 및 차량주행성을 위한 적정보수가 바람직하다. 신축이음본체 부식 및 유간 이물질퇴적은 내구성 저하방지를 위한 제도장 및 정비가 실시되는 것이 바람직하다.

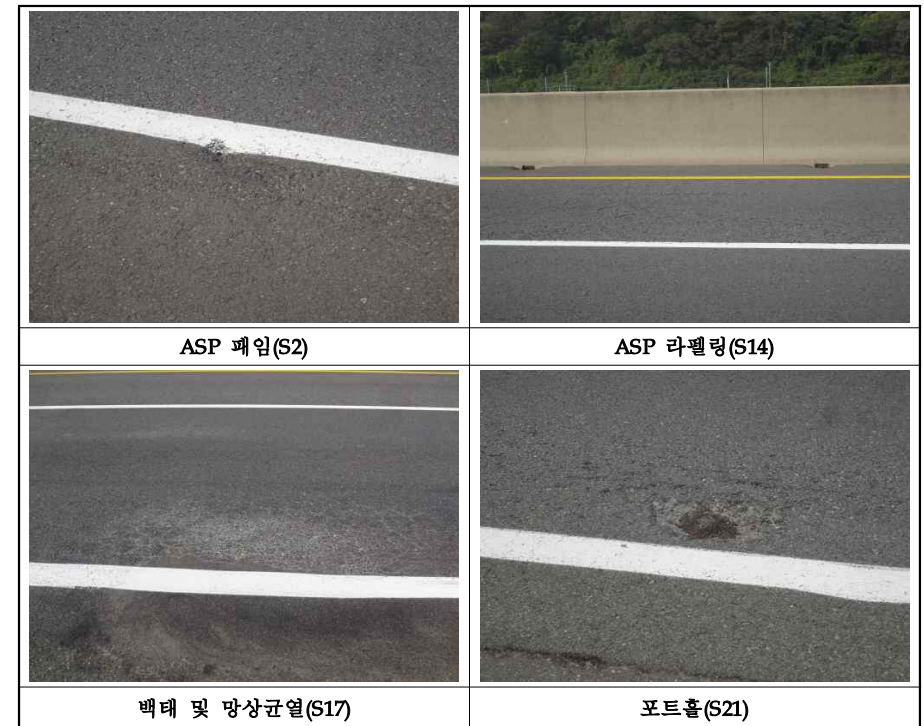
【사진 3.2.18】 교면포장 손상현황(대구)

- 교면포장에 대한 외관조사 결과, 라벨링, 일부 포장폐임, 보수부폐임 등이 조사되었으나, 차량의 주행성을 저해할만한 손상은 없는 것으로 조사되었다.

- 현재 단산대교(대구)의 포장은 일부 반복적인 중차량 통행에 의한 패임, 포트홀 등이 조사되었으며, 포트홀의 경우는 안전 및 주행성능의 영향을 주므로 소파보수가 바람직하며, 나머지 손상에 대해서는 현재 보수보다는 향후 손상진전 및 규모를 감안하여 일괄 보수처리하는 것이 바람직할 것으로 판단된다.

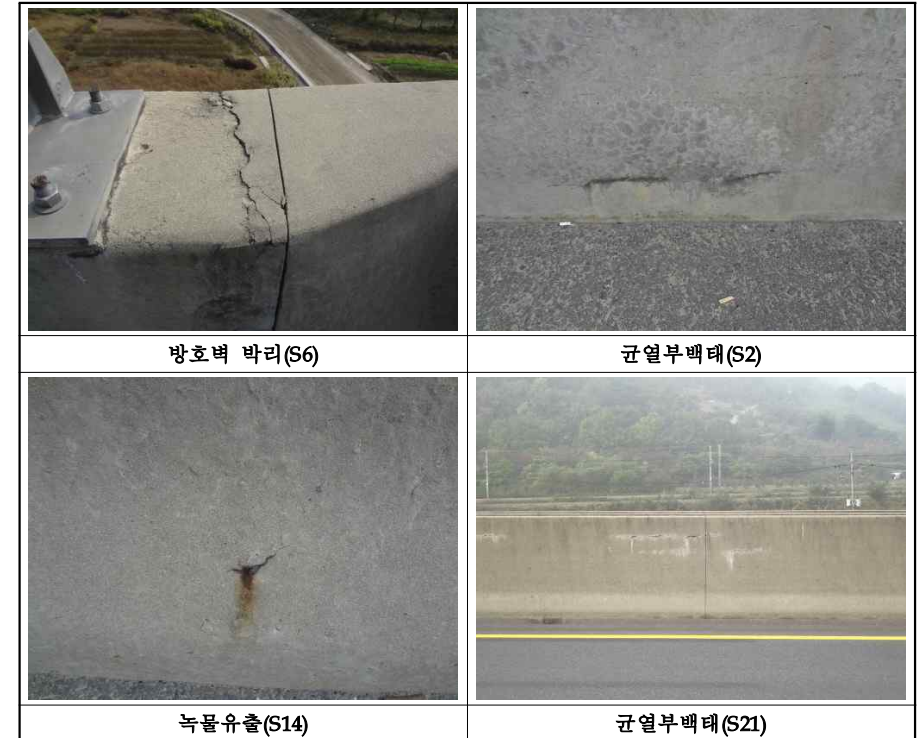
【사진 3.2.21】 난간 및 연석 손상현황(대구)

- 방호벽에 대한 외관조사 결과, 폭 0.3mm미만 균열 및 균열부백태, 녹물유출, 박리 등이 조사되었다.
- 조사된 균열은 시공초기 건조수축 및 수화열에 의한 균열로서, 현재 보수보다는 상태변화에 대한 지속관찰이 바람직하며, 철근부식에 따른 녹물유출은 적정보수가 실시되는 것이 적절할 것으로 판단된다.
- 백태는 콘크리트 열화부 우수침투에 의해 발생한 상태이며, 내구성 향상을 위한 표면처리 실시가 이루어지는 것이 적절하다.

- 방호벽의 발생한 폭 0.3mm미만 균열은 건조수축에 의해 발생한 것으로 판단되며, 일부 균열부 우수접촉으로 인한 백태가 동반되는 부위가 조사되었다. 따라서 균열의 경우 현재 보수보다는 손상상태변화를 지속관찰하여 향후 일괄 보수를 실시하는 것이 바람직하며, 균열부백태 및 백태의 경우 내구성 저하방지를 위한 표면처리 실시가 적절한 것으로 판단된다.
- 녹물유출의 경우, 국부적인 피복 부족에 의한 철근손상으로 판단되며, 철근부식에 따른 녹물이 외부로 유출되므로, 내구성 향상을 위한 단면보수(방청)가 실시되는 것이 바람직하며, 추가 발생 및 보수상태에 대해 지속적인 관찰이 바람직하다.

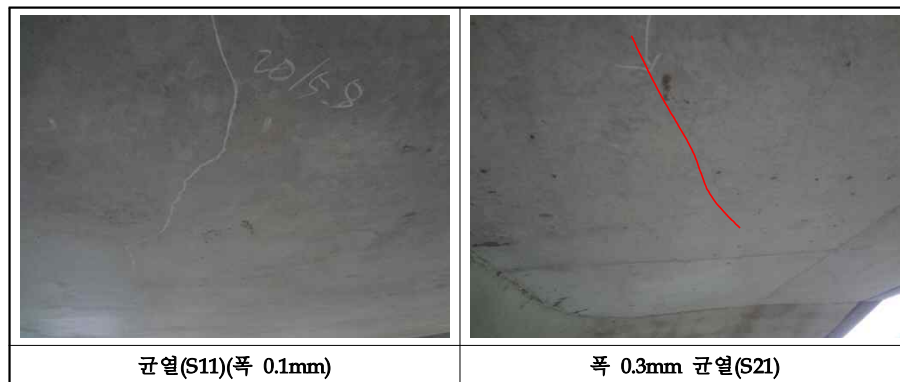
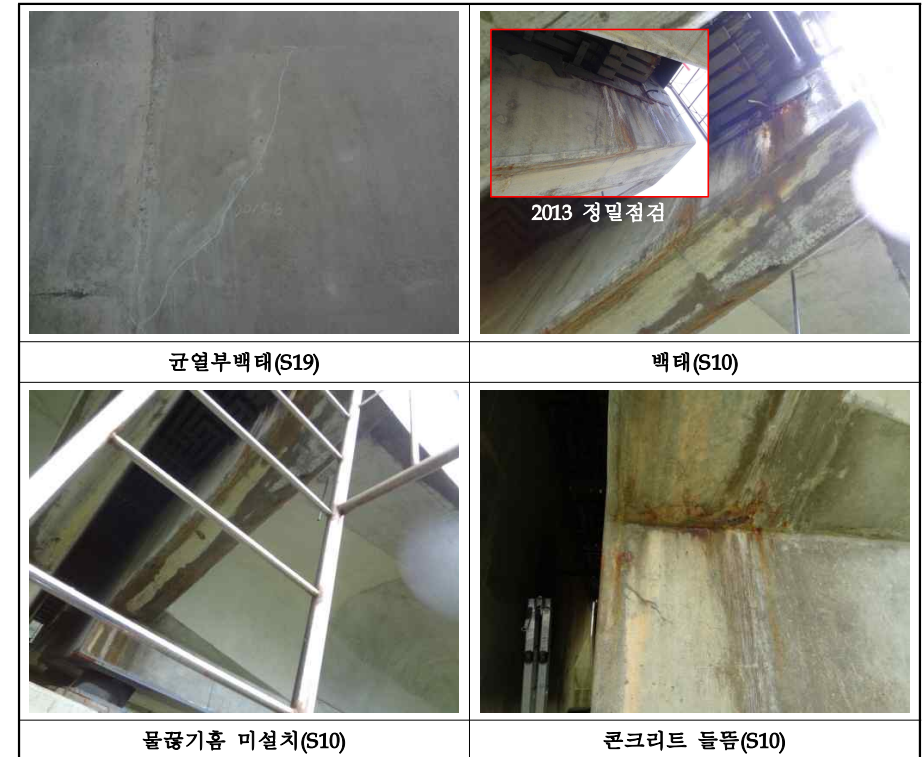
【사진 3.3.2】 거더외부 손상현황(부산)

- 거더외부 대한 외관조사 결과 누수 및 파손 등 구조적인 손상이 없는 대체적으로 양호한 상태이며, 조사된 주요 손상으로 폭 0.3mm미만 균열과, 국부적인 콘크리트 들뜸, 백태, 균열부백태, 물끊기홈 미설치 등이 조사되었다.
- S11, S21 경간 경우, 캔틸레버부 국부적인 종방향 균열이 관찰되었으며 균열폭은 0.3mm로 조사되었다.

- 조사된 균열은 대부분 미세균열(폭 0.3mm미만)로 깊이가 얇은 표면균열 형태를 띄고 있고, 균열의 형상, 방향성, 발생위치 등을 고려해 볼 때 시공초기 건조수축에 의해 발생한 것으로 판단된다. 또한 폭 0.3mm 균열의 경우, 캔틸레버부 종방향성 균열로서, 구조적인 원인에 의한 균열은 아닌 것으로 판단되며, 진전양상은 관찰되지 않으므로 내구성 저하방지를 위한 주입보수를 실시하는 것이 바람직할 것으로 판단된다.
- 백태 및 콘크리트 들뜸은 P10 신축이음부근으로서 신축이음 하부 누수 및 외부우수 유입 등에 장기적 노출에 따른 콘크리트 열화로 판단되며, 기 점검 비교시 손상의 진전은 미미하나, 내구성 저하방지를 위한 적정 조치가 실시되는 것이 바람직하다.
- 물끓기흙 미설치는 P10 신축이음 부근 일부 구간에서 조사되었으며, 우천 시 외부우수가 유입되므로 유입방지를 위한 추가 설치가 필요할 것으로 판단되며, 일부 콘크리트 들뜸 신축이음 하부 백태가 조사되었다.

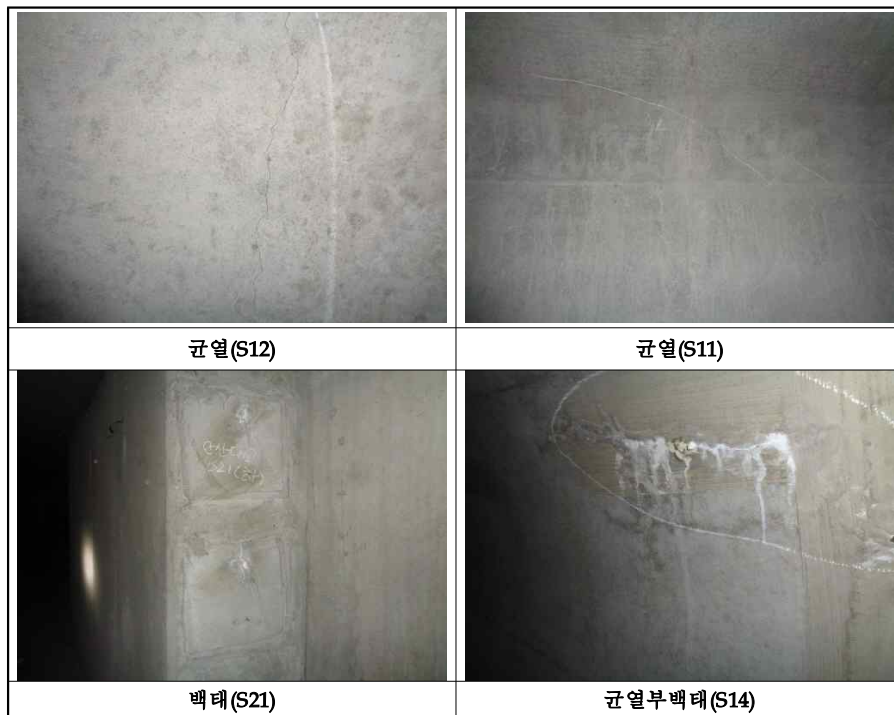
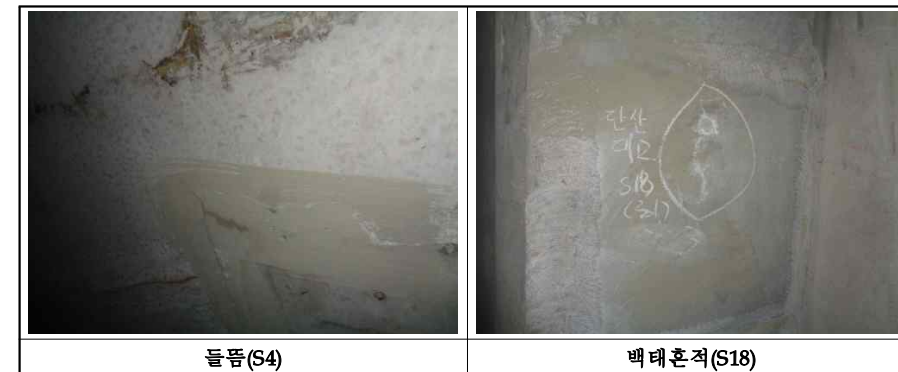
【사진 3.3.4】거더 내부 손상현황(부산)

- 거더 내부에 대한 외관조사 결과, 폭 0.3mm미만 균열, 망상균열, 들뜸, 보수부재균열, 백태 등이 조사되었다.

- 거더내부 전구간에 걸쳐 상면 종방향균열이 관찰되며 균열폭은 0.3mm미만으로서, 규모와 형상을 미루어 구조 균열과는 무관한 것으로 판단되며, 일반적으로 교축방향의 균열은 흔히 발생하는 손상으로서 일정기간 균열길이가 진전되나, 균열폭 및 깊이는 크지 않은 것으로 판단된다.
- 기 점검 결과와 비교 대비, 금회 진단 시 물량이 다소 증가하였으나, 일부 추가발생 개소로 판단된다. 따라서, 현상태를 유지관찰하여, 향후 손상을 유발하는 재료적 원인이 소멸될 경우, 일괄 균열 보수처리하여 내구성을 확보하는 것이 바람직할 것으로 판단된다. 또한 S11 사방향을 떠는 균열의 경우, ILM시공 시 압출과정 중 복부측에 사인장력이 작용하여 일부 발생된 미세균열로 추정되며, 기존 균열 보수부 상태가 양호한 점을 미루어 사용하중에 의한 구조적 문제는 없을 것으로 판단된다.
- 백태손상의 경우, 시공 초기 열화부 우수 접촉 및 거더내부 습윤 상태에서 발생한 것으로 판단되는 국부적인 손상으로서, 진전은 없는 상태로 판단되며 백태흔적에 대해서는 손상상태변화에 대한 유지관찰이 바람직할 것으로 판단되고, 나머지 백태의 경우 적정 보수를 실시한 후 재손상 여부에 대한 지속관찰이 필요할 것으로 판단된다.

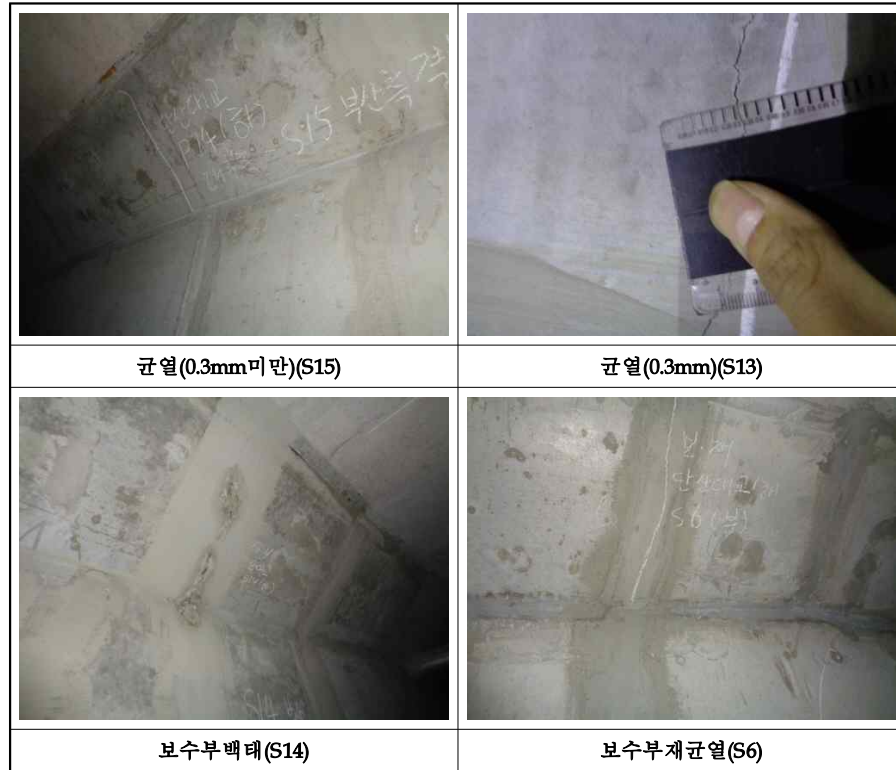
【사진 3.3.6】 벽면 손상현황(부산)

- 외관조사 결과 폭 0.1~0.3mm균열, 보수부백태, 보수부재균열이 조사되었다.

- 거더내부 벽면의 경우, 균열 및 망상균열, 보수부 들뜸 등의 손상이 조사되었으며, 균열 폭은 0.1~0.3mm로서, Massive한 콘크리트에서 높은 온도의 내부 수화열이 소산되며 발생하는 수축작용이 구속됨으로 인한 균열로 판단된다. 따라서 정도에 따라 지속관찰 및 주입보수(폭 0.3mm균열)를 실시하여, 유지관리하는 것이 바람직할 것으로 판단된다.
- 보수부 재균열 및 백태의 경우 보수재 불량 및 미흡에 의해 발생된 것으로 관찰되며, 백태는 시공초기 균열부 우수접촉에 의해 발생된 것으로 판단되나, 현재 진전은 없는 상태로서, 내구성 향상을 위한 적정보수를 실시하는 것이 바람직하다.

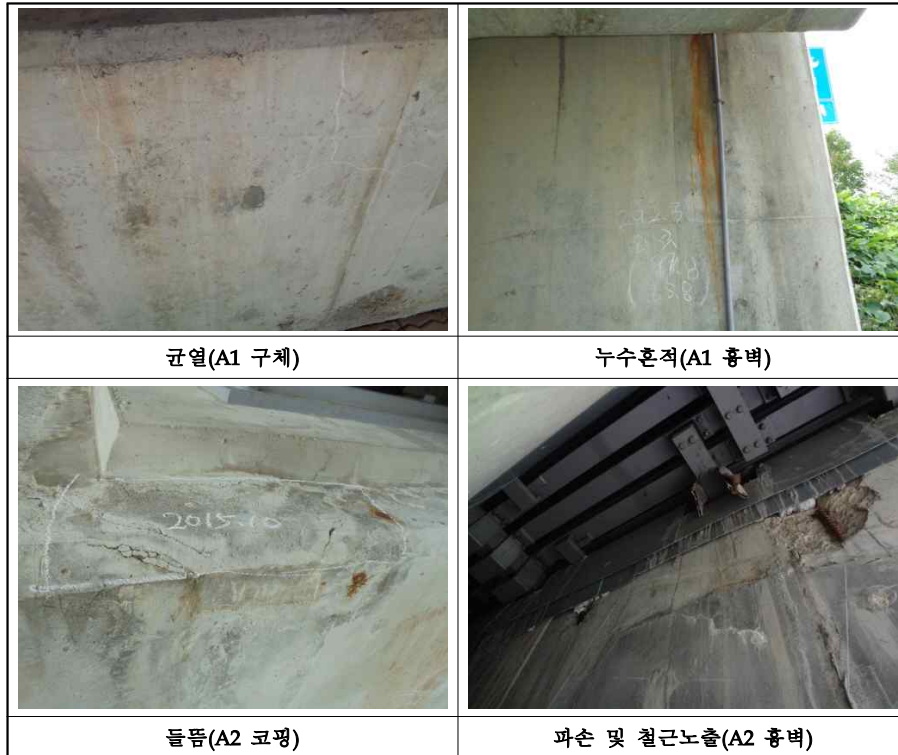
【사진 3.3.8】 교대 손상현황(부산)

- 교대에 대한 외관조사 결과 폭 0.3mm미만 균열, 철근노출이 조사되었다.
- 현장조사 시, 교대에 발생된 균열에 대해서는 일부 균열보수가 이루어진 상태로 보수상태는 전반적으로 양호한 것으로 확인되었으나, 일부 기 점검 이전의 보수부위에서 보수부 재균열이 국부적으로 발생되었다.

- 교대에서 추가 조사된 수직균열은 균열의 형상, 방향성, 발생위치 등을 고려해 볼 때 건조수축에 의해 발생한 것으로 판단되며 균열폭은 0.3mm미만의 미세균열이다.
- 2013년 이전 균열손상에 대해 일부 보수가 실시되었으며, 보수미흡에 의한 보수부균열이 조사되었으나, 경미한 상태로서 지속관찰하는 것이 바람직할 것으로 판단된다.
- 파손 및 철근노출은 신축이음 시공 시 충격에 의한 국부적인 파손부로서 내구성 저하방지를 위한 단면보수(방청) 실시가 바람직하며, 외부 우수접촉에 의해 신축이음 누수에 의한 홍벽 누수흔적이 조사되었다.

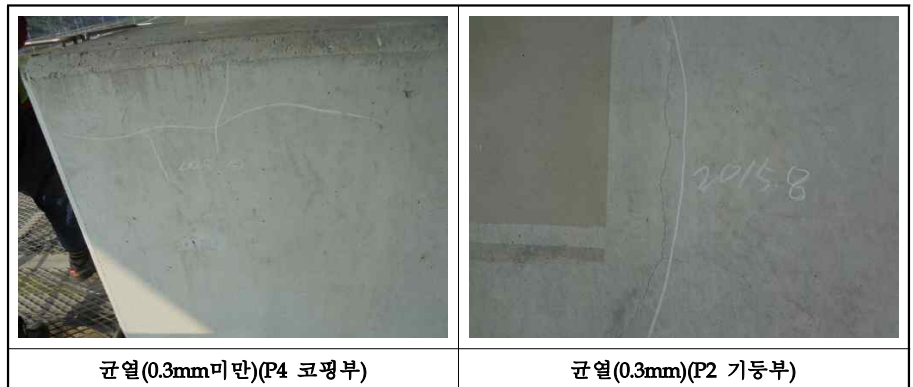
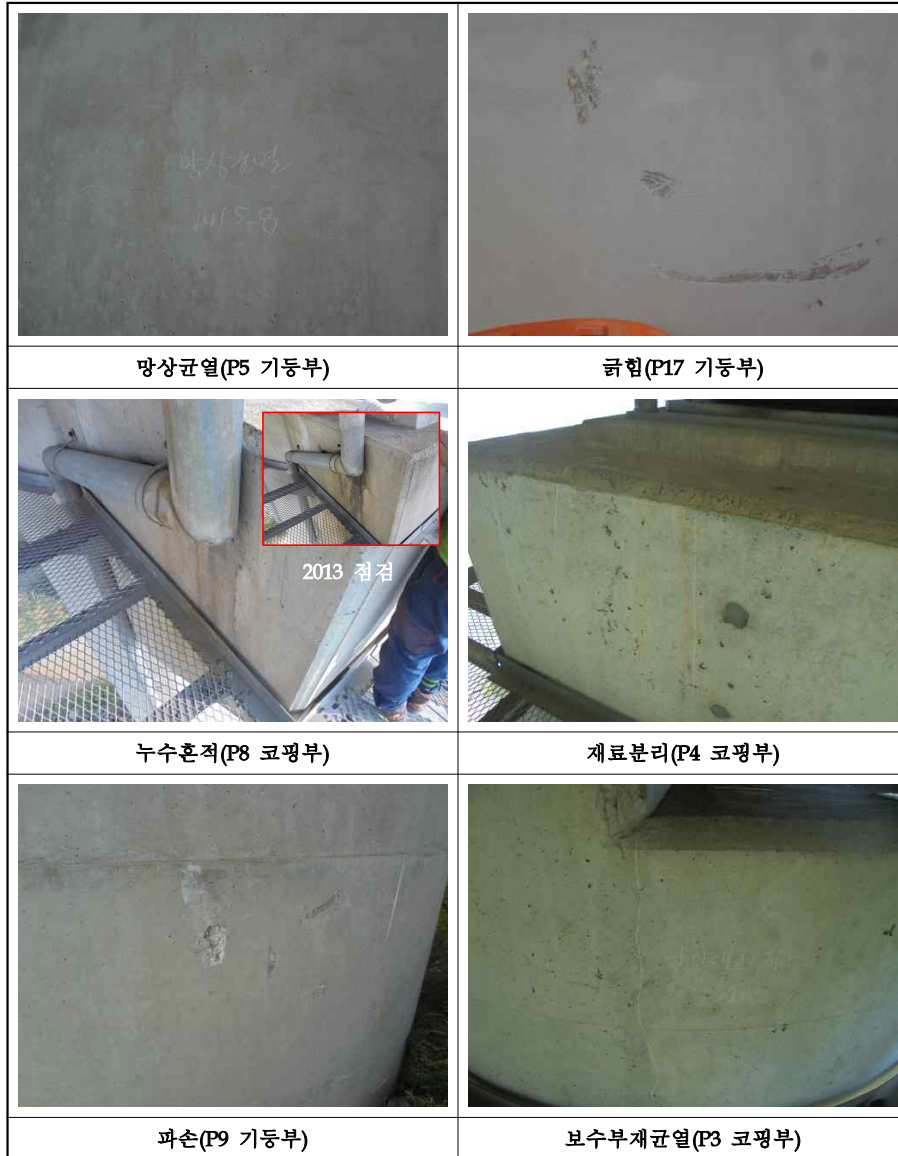
【사진 3.3.10】교각 손상현황(부산)

- 교각에 발생된 주요 손상으로 폭 0.3mm미만 균열 및 망상균열, 들뜸, 소규모 파손 등의 손상이 조사되었다.

- 금회 진단 시 균열 및 망상균열의 경우, 불규칙성 수직 수평균열들로서, 기 점검 대비 일부 물량이 증가되었으며, 폭 0.3mm미만의 건조수축 균열로 판단된다. 기존 손상들은 규모 및 폭의 상태변화는 없는 것으로 조사되었으며, 추가 조사된 균열에 대해서는 폭 0.3mm 균열은 주입보수를 실시하고, 그 외 균열들에 대해서는 상태변화에 대한 지속관찰이 필요할 것으로 판단된다.
- P8 누수흔적의 경우 기 점검부터 유지관리된 손상으로서 배수관 접합부 월류에 의해 발생되며 현재, 배수관 상태는 양호한 것으로 관찰되어 배수관 이물질여부에 대한 주의 관찰이 적절하다.
- 소규모 파손 및 굽힘, 재료분리의 경우는 외부충격에 의한 국부적인 손상 및 콘크리트 일반적인 손상으로서 현재 보수보다는 지속관찰이 바람직할 것으로 판단된다.

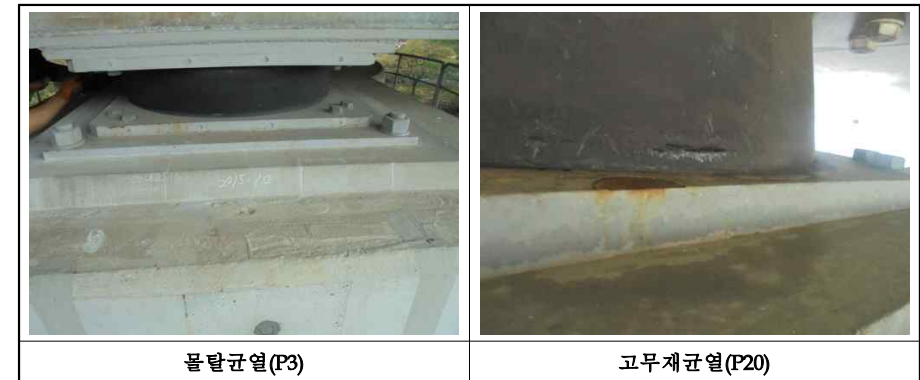
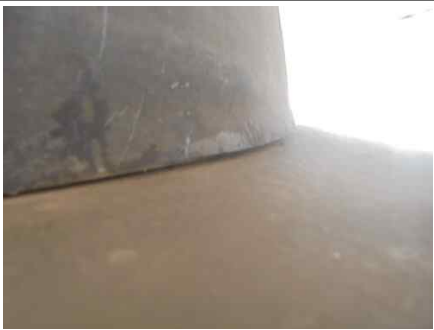
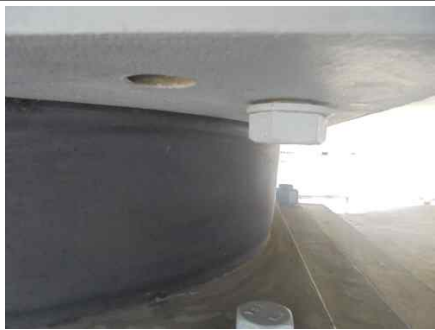
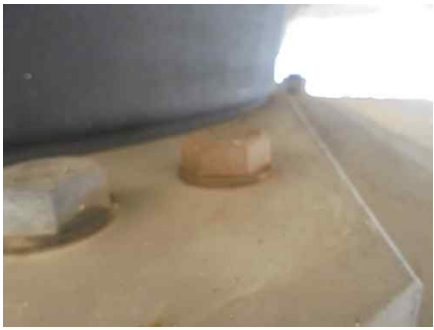
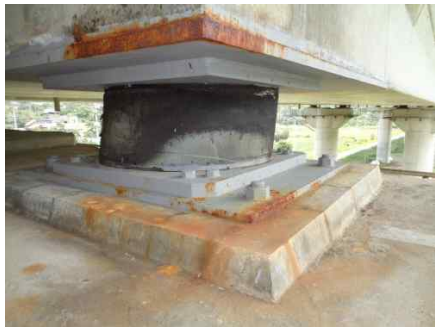
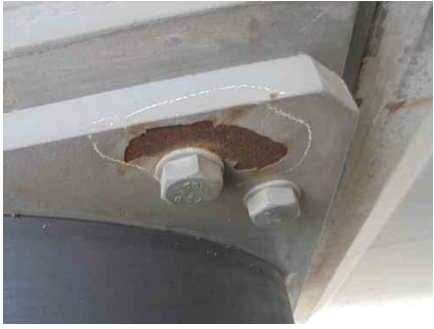
【사진 3.3.13】 교량받침 손상현황(부산)

- 교량 받침장치는 상부구조에서 발생한 하중을 하부구조로 전달하고 상부구조의 신축 및 회전에 능동적으로 대응하는 부재이며, 본 조사에서는 과반력 및 부반력 발생 여부, 온도변화 및 활하중에 의한 신축거동 여부 뿐만 아니라 강재 부식, 콘크리트 손상 여부 등 내구성, 기능성, 사용성 등에 대한 현장조사를 시행하였으며 그 결과는 다음 【표 3.3.10】과 같다.
- 받침장치의 외관조사 결과, 몰탈균열 및 들뜸, 볼트부식, 플레이트 녹발생, 고무재 들뜸 등이 조사되었으며, 받침 가동에 유해한 영향을 미칠만한 손상은 확인되지 않았다.

- 받침물탈균열에 대해서는 건조수축균열로서 현재 보수보다는 지속적인 관찰을 통한 유지관리가 바람직하며, 물탈들뜸 개소에 대해서는 단면보수를 실시하는 것이 적절할 것으로 판단된다.
- PLATE 녹발생은 지점부 물끓기흙 미흡 및 외부우수접촉에 의한 국부적인 발생으로 판단되며, 손상정도에 따라 채도장 및 지속관찰을 실시하여 유지관리 하는 것이 바람직하다.
- 고무재손상의 경우, 기 점검부터 유지관리 되고 있는 손상으로서, 시공미흡 및 온도변화에 의한 신축거동 시 발생한 초기 손상으로 판단된다. 현재 손상의 진전은 없는 상태로서, 상태변화에 대한 지속관찰을 통한 유지관리가 필요하다.

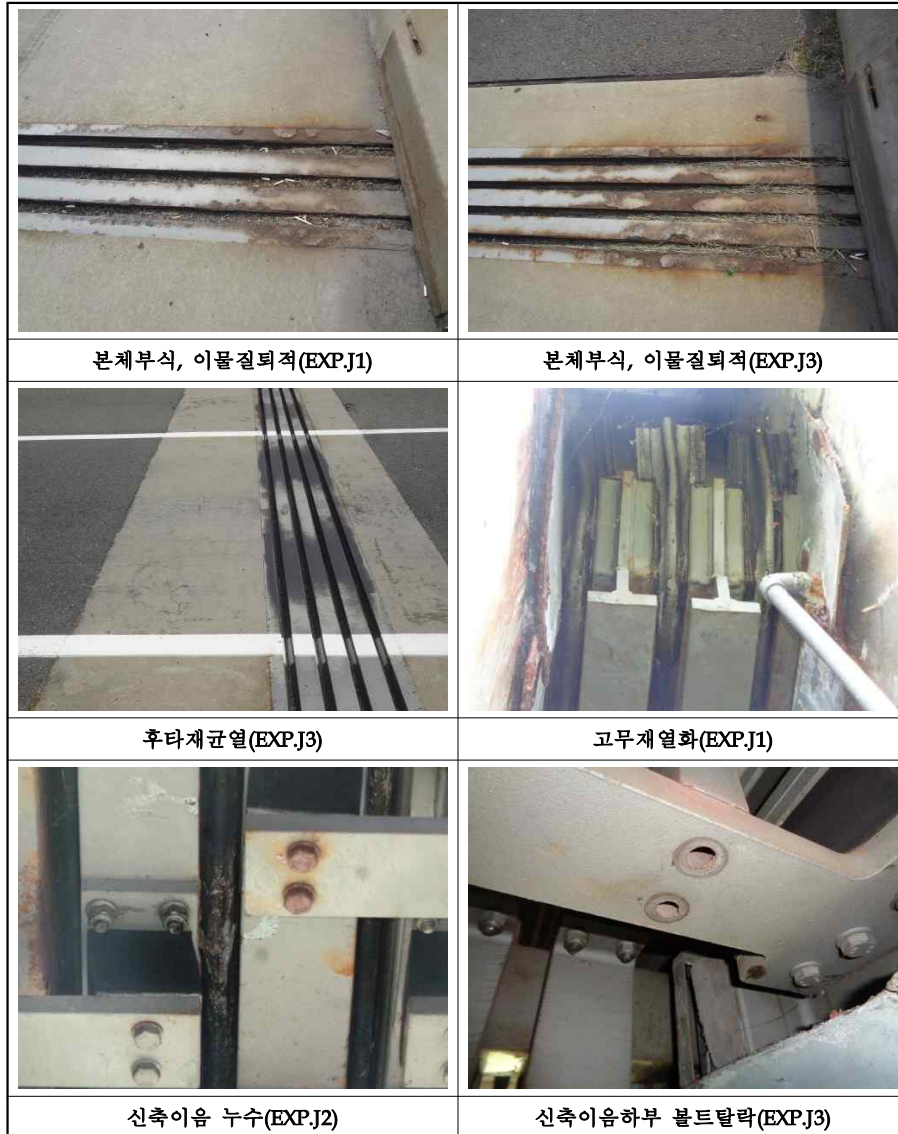
【사진 3.3.15】 신축이음장치 손상현황(부산)

- 신축이음장치에 대한 외관조사 결과, 전반적으로 신축거동은 원활하나, 후타재에서 균열이 일부 발생된 상태이며, 갓길 구간에서 유간 내 토사퇴적과 외부 우수접촉에 의한 본체 부식 등이 조사되었다.
