# 제 4장 시설물의 상태평가

### 4.3.1 대구방향

### 4.3.2 부산방향

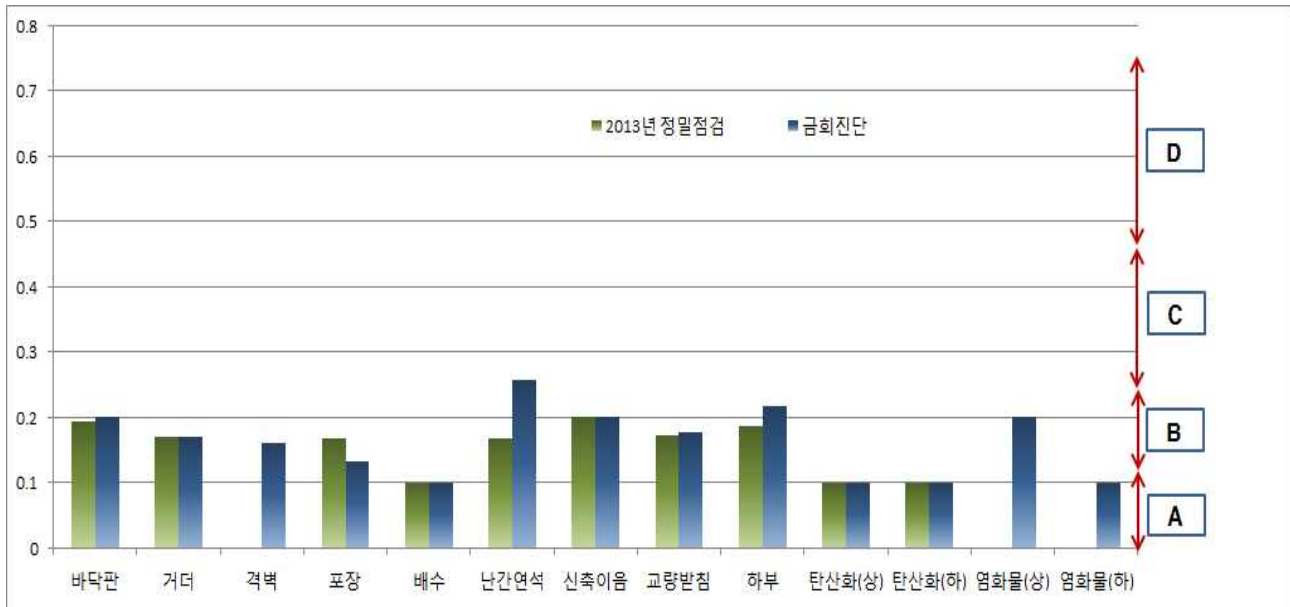
【그림 4.3.1】 기 점검 결과와의 부재별 상태평가 결과 비교(대구)

- 최종 상태평가 결과, 상태기준은 “B”로 평가되었으며, 2013년 정밀점검 이후 구조적 영향을 미칠만한 손상에 진전은 없는 것으로 조사되었다.
- 상·하부구조의 공용 경과에 따른 손상이 증가되었으며, 일부 미보수된 손상 및 보수부재손상이 발생되었다.
- 또한, 추가 손상이 조사되었으며, 공용기간 경과에 따른 손상증가 및 상세조사에 따른 물량변동으로 인하여 환산결함도 점수가 0.175 ⇨ 0.183으로 증가한 것으로 분석되었다.

| 구 분 | | '13 점검 | | 금회 진단 | | 가중치 변화요인 |
|---|---|---|---|---|---|---|
| 기타부재 | 포장 | b | 0.167 | b | 0.133 | · 라벨링손상 상태 경미 |
| | 난간, 연석 | b | 0.167 | b | 0.257 | · 녹물유출 및 균열부백태 손상 발생 |
| 하부구조 | 하부 | b | 0.186 | b | 0.218 | · 균열, 백태 굽힘 손상 추가 |

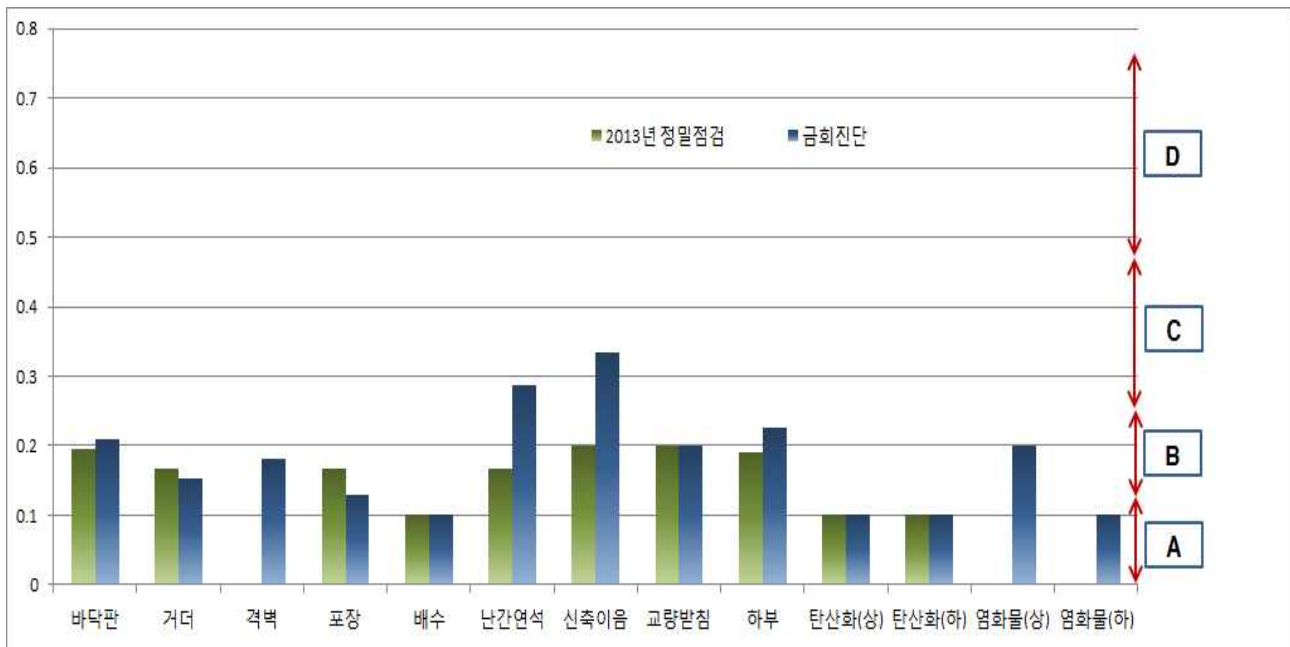
【그림 4.3.2】 기 점검 결과와의 부재별 상태평가 결과 비교(부산)

- 최종 상태평가 결과, 상태기준은 “B”로 평가되었으며, 2013년 정밀점검 이후 구조적 영향을 미칠만한 손상에 진전은 없는 것으로 조사되었다.
- 상·하부구조의 공용 경과에 따른 손상이 증가되었으며, 일부 미보수된 손상 및 보수부재손상이 발생되었다.
- 또한, 추가 손상이 조사되었으며, 공용기간 경과에 따른 손상증가 및 상세조사에 따른 물량변동으로 인하여 환산결합도 점수가 0.177 ⇨ 0.198으로 증가한 것으로 분석되었다.

| 구 분 | | '13 점검 | | 금회 진단 | | 가중치 변화요인 |
|---|---|---|---|---|---|---|
| 상부구조 | 바닥판 | b | 0.195 | b | 0.210 | · S11, S21 0.3mm 균열 손상 |
| | 거더 | b | 0.167 | b | 0.152 | · 기 점검시 격벽 손상 포함상태, 금회 격벽손상이 분류되어 손상 감소 |
| 기타부재 | 포장 | b | 0.167 | b | 0.129 | · 라벨링손상 상태 경미 |
| | 난간, 연석 | b | 0.167 | c | 0.286 | · 박락 및 백태 손상 발생 |
| | 신축이음 | b | 0.200 | c | 0.333 | · 신축이음하부 부식 발생 |
| 하부구조 | 하부 | b | 0.190 | b | 0.227 | · 파손, 굽힘, 보수부 들뜸 등 손상 증가 |
