# 제 7장 보수·보강 및 유지관리방안

## 제 7장 보수·보강 및 유지관리방안

### 7.1 개요

단산대교(대구, 부산)는 주요 부재인 P.S.C BOX 거더의 균열, 백태, 단면손상 등이 조사되었으며, 단부측 물끊기 홈이 일부 시공되지 않아 우수가 거더 벽면으로 흘러내려 받침의 부식에 영향을 미치고 있는 상태이다. 신축이음의 일부 부식·볼트탈락 및 하부구조 균열, 교량받침 볼트탈락·도장손상은 보수가 필요한 상태이며, 포장, 방호벽은 0.3mm미만의 균열 등 경미한 손상 상태로 조사되었다. 안전성평가 결과, 상·하부 구조의 안전성을 확보하고 있는 것으로 평가되었다.

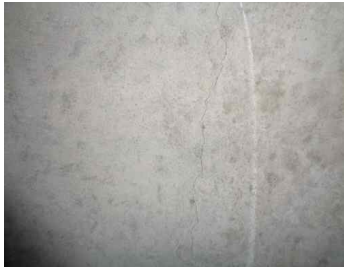
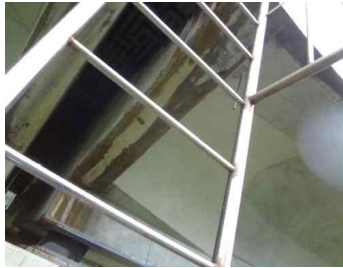
| 주<br>요<br>손<br>상 | <div style="display: flex; justify-content: space-around; align-items: center;"> <div style="text-align: center;"> <p>&lt;균열&gt;</p> </div> <div style="text-align: center;"> <p>&lt;물끊기힘 설치불량&gt;</p> </div> </div> | |
| 원인 | <ul style="list-style-type: none"> <li>◦ 초기 건조수축 및 온도변화</li> <li>◦ 시공미흡</li> </ul> | |

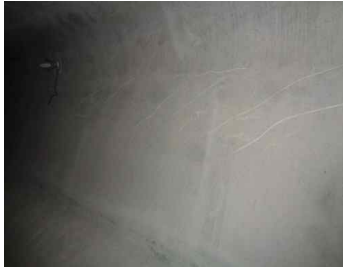
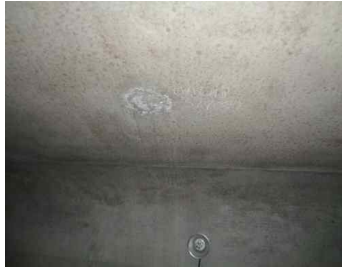
| 주<br>요<br>손<br>상 | <p>&lt;사인장 균열&gt;</p> <p>&lt;백태&gt;</p> |
| 원<br>인 | <ul style="list-style-type: none"> <li>◦ 지점부 인장응력에 의한 시공초기 균열</li> <li>◦ 시공당시 천공부 마감처리미흡</li> </ul> |

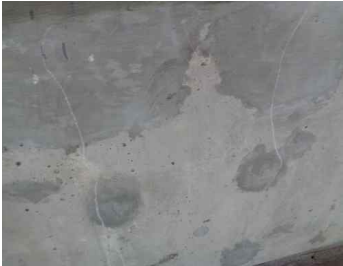
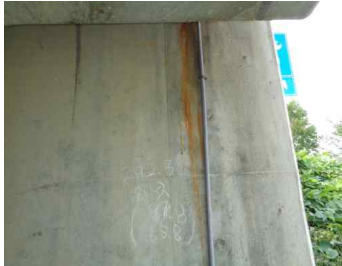
| <p>주<br/>요<br/>손<br/>상</p> | <div style="display: flex; justify-content: space-around; align-items: center;"> <div style="text-align: center;"> <p>&lt;교대A1 구체 균열&gt;</p> </div> <div style="text-align: center;"> <p>&lt;교대A2 흥벽 파손&gt;</p> </div> </div> |
| <p>원인</p> | <ul style="list-style-type: none"> <li>○ 건조수축에 의한 미세균열 발생</li> <li>○ 외부 우수접촉에 의한 신축이음 강재부식</li> </ul> |

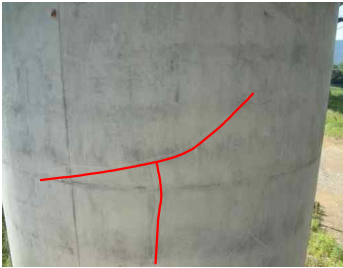
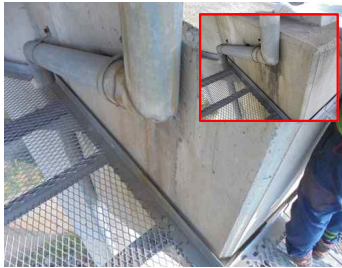
| 주<br>요<br>손<br>상 | <div style="display: flex; justify-content: space-around; align-items: center;"> <div style="text-align: center;"> <p>&lt;교각P7 수직, 수평균열&gt;</p> </div> <div style="text-align: center;"> <p>&lt;교각P8 누수흔적&gt;</p> </div> </div> |
| 원인 | <ul style="list-style-type: none"> <li>○ 시공시 다짐미흡 및 건조수축</li> <li>○ 배수관 월류에 누수흔적</li> </ul> |

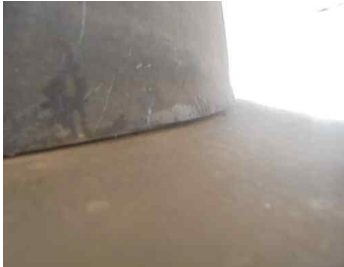
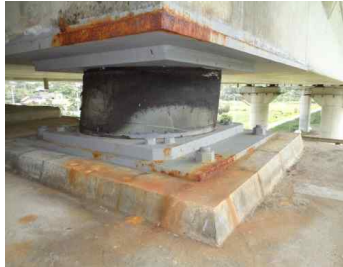
| 주<br>요<br>손<br>상 | <p>&lt;고무재들뜸&gt;</p> | <p>&lt;PLATE 녹발생&gt;</p> |
| 원인 | <ul style="list-style-type: none"> <li>○ 시공미흡 및 온도변화에 의한 신축거동 시 발생한 초기손상</li> <li>○ 외부 우수접촉, 물끊기흡 미흡</li> </ul> | |

받침 PLATE 녹발생 및 신축이음 본체부식이 일부 조사되어 바탕처리 및 재도장이 필요하다.

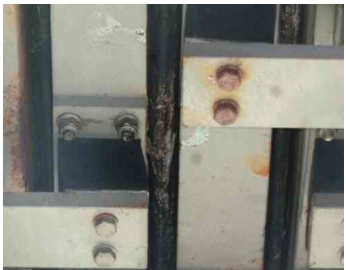
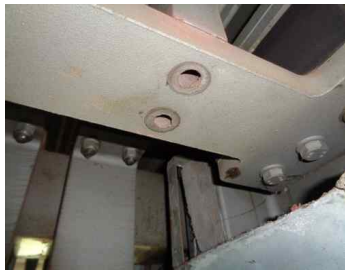
| 주<br>요<br>손<br>상 | <div style="display: flex; justify-content: space-around; align-items: center;"> <div style="text-align: center;"> <p>&lt;신축이음 하부 누수&gt;</p> </div> <div style="text-align: center;"> <p>&lt;신축이음 하부 볼트탈락&gt;</p> </div> </div> |
| 원<br>인 | <ul style="list-style-type: none"> <li>○ 강재와 고무재 접합부 차수기능 미흡</li> <li>○ 신축거동에 및 시공미흡에 따른 국부적인 볼트탈락</li> </ul> |

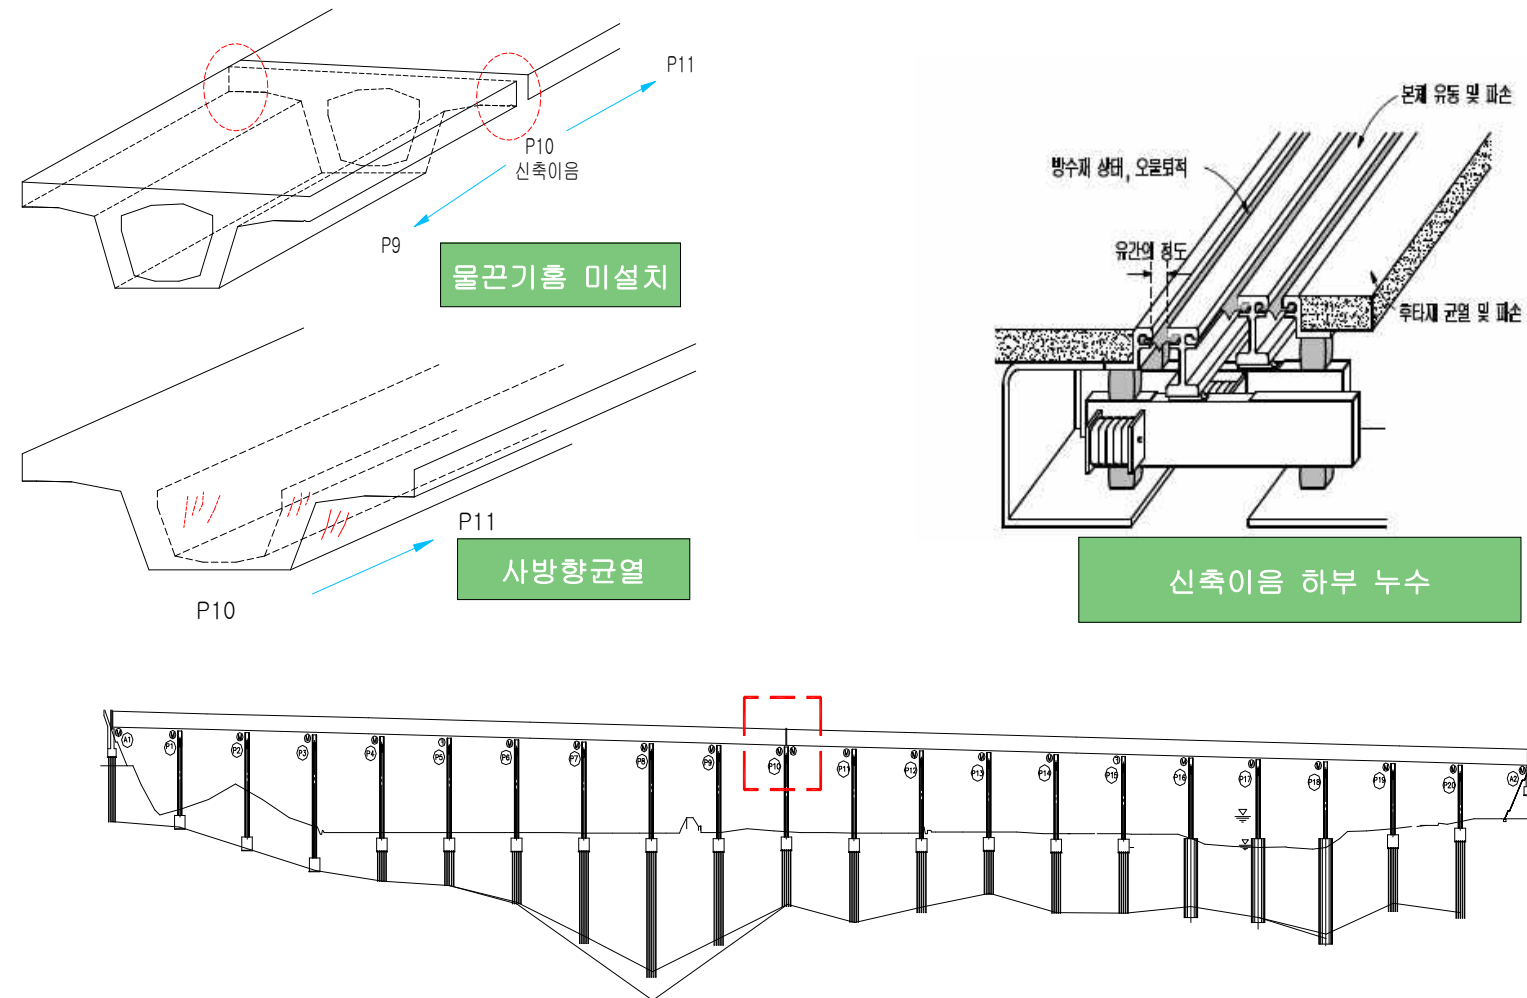
##### ③P10 부근 단부측 물끊기흙 미설치

- 물끊기흙 미흡에 의한 하부 부재 손상
- 지속관찰

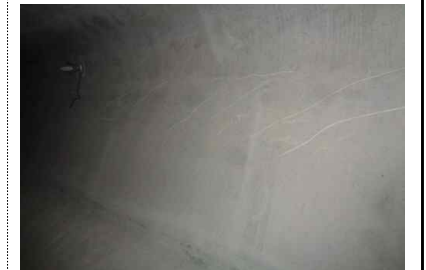
##### ③ S11 사방향균열

금회 정밀안전진단 결과를 바탕으로 단산대교(대구, 부산)에 발생한 거더 내부 S11 경간 거더내,외부 사방향균열 및 신축이음 하부 누수, P10신축이음 단부 물끊기흠 미설치가 조사된 상태이며, 손상진전을 방지하고 구조물의 내구성 확보를 위해 관리가 요구된다. 관련 손상에 대해서는 보수 실시와 더불어 보수후 재손상 발생 여부에 대한 지속 관찰이 필요할 것으로 판단된다.
