# 1구간 정밀안전진단 수중조사보고서[단산대교]

단산대교(청도군 청도읍)는 2006년에 준공된 길이 1,050m, 높이 16m의 교량이다.

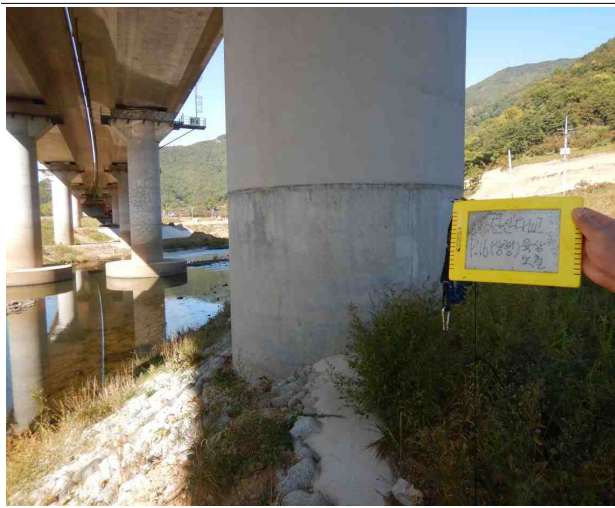
P16상행 (육상노출), 표면상태 양호

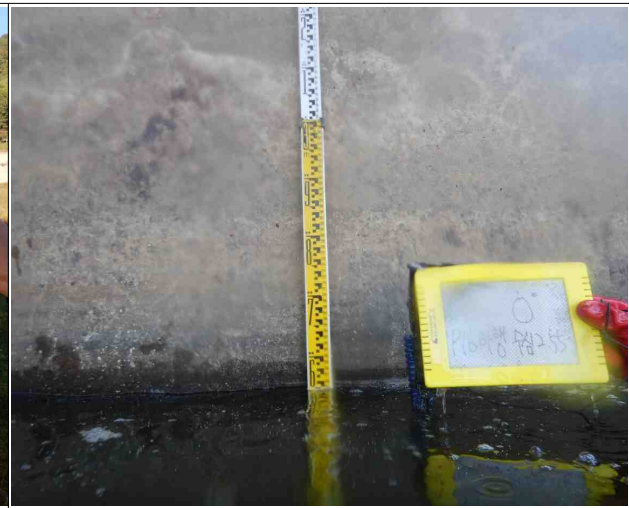
P16하행 0° 면(수심 2.55m), 표면상태 양호

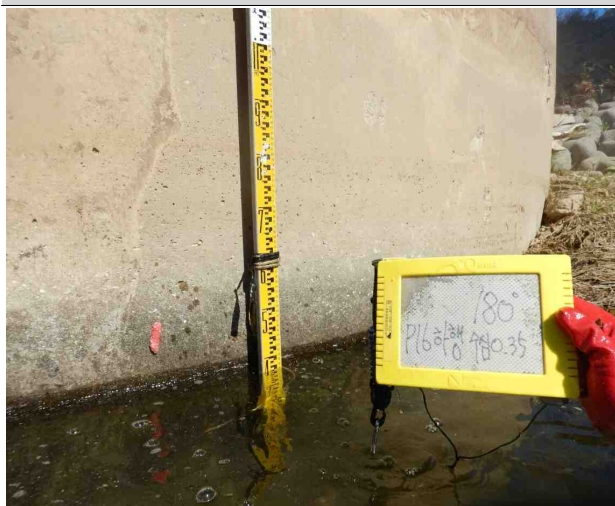
P16하행 180° 면(수심 0.35m), 표면상태 양호

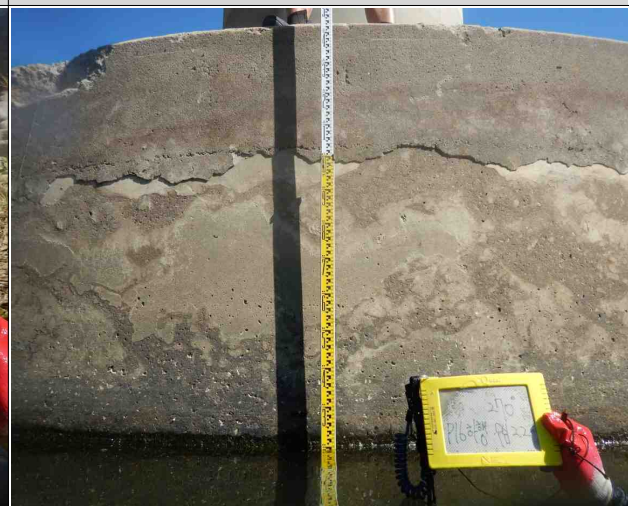
P16하행 270° 면(수심 2.20m), 표면상태 양호

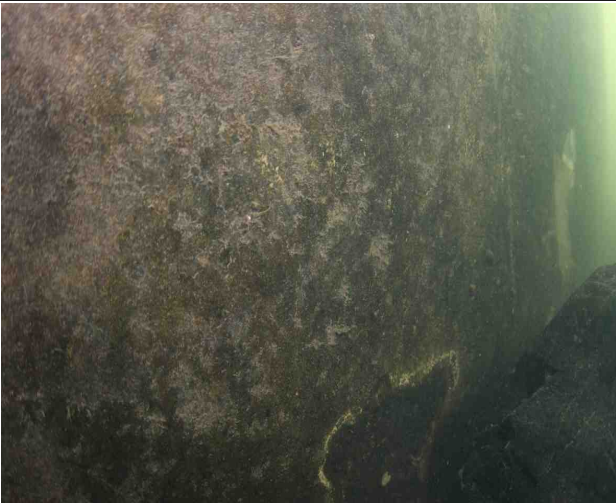
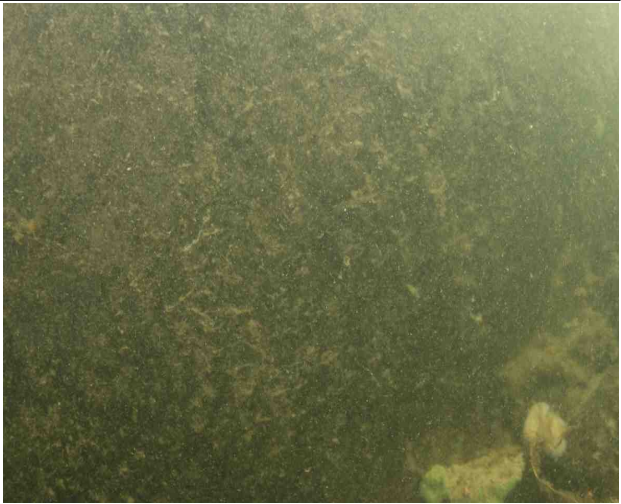
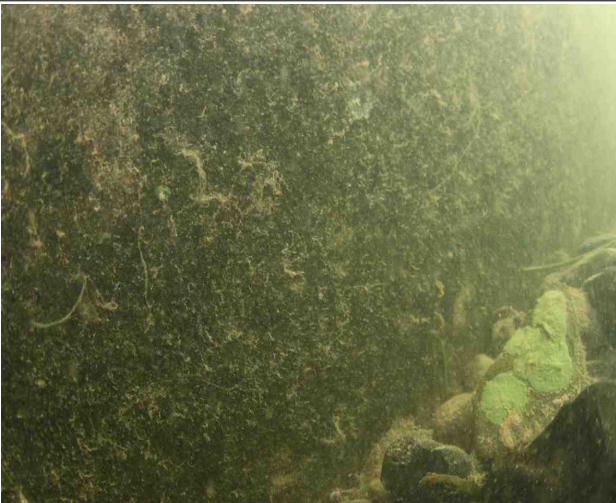
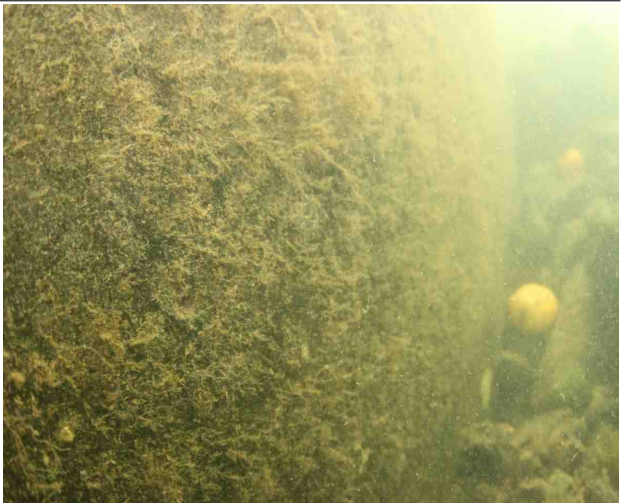
| P16하행 교각 수중부, 표면상태 양호 | P16하행 교각 수중부, 표면상태 양호 |

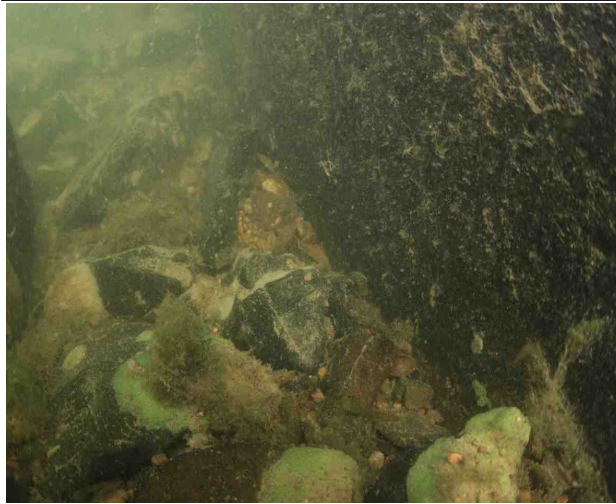
P16하행 교각 기초저면, 상태 양호

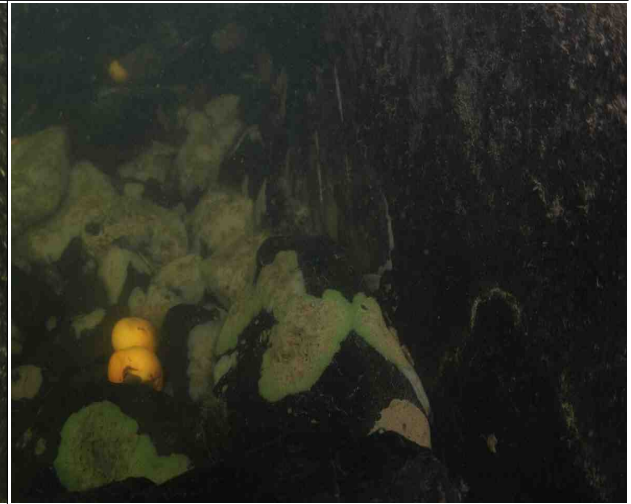
P16하행 교각 기초저면, 상태 양호

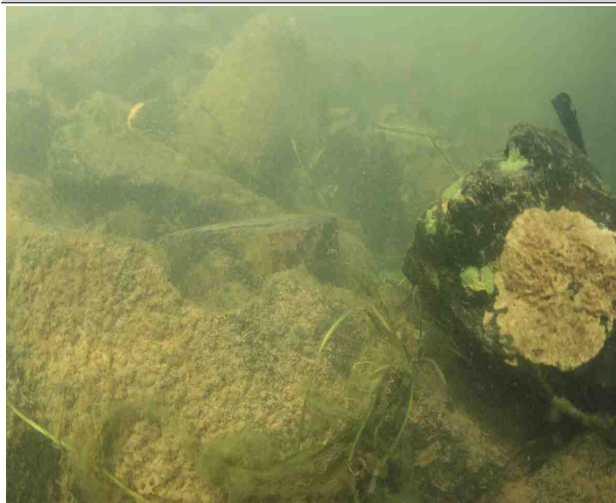
P16하행 교각 기초저면, 상태 양호

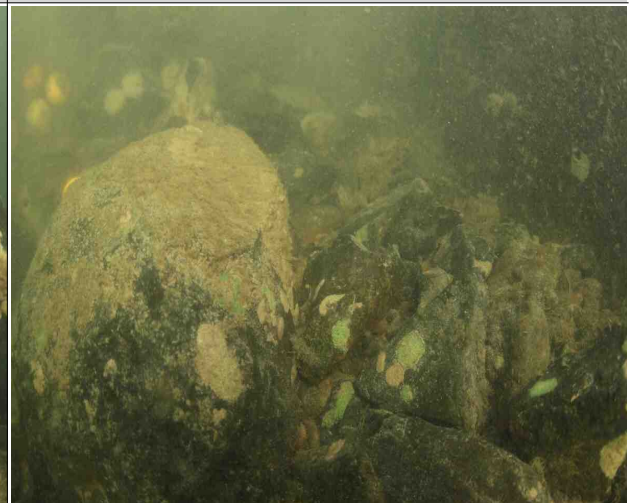
P16하행 교각 기초저면, 상태 양호

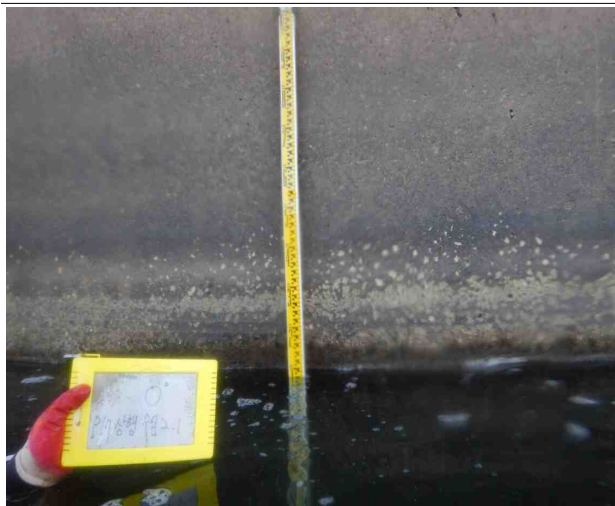
P17상행 0° 면(수심 2.10m), 표면상태 양호

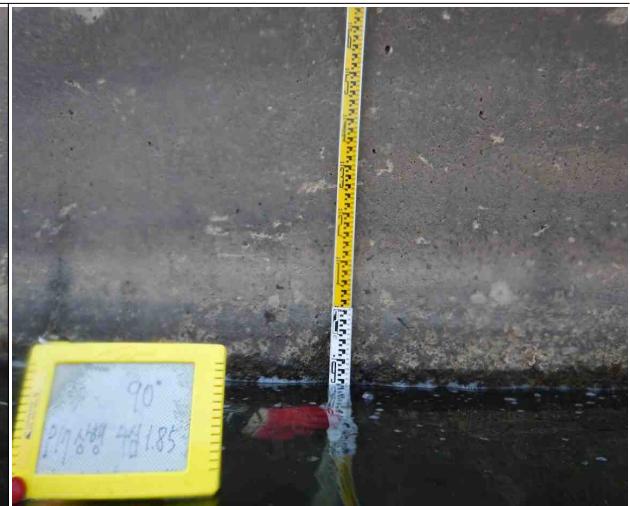
P17상행 90° 면(수심 1.85m), 표면상태 양호

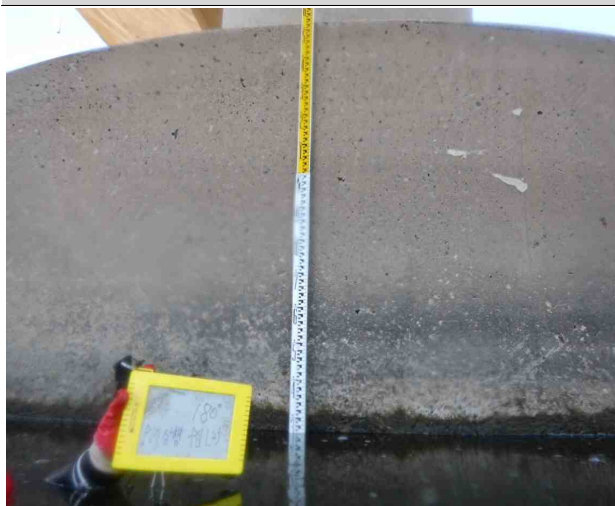
P17상행 180° 면(수심 1.25m), 표면상태 양호

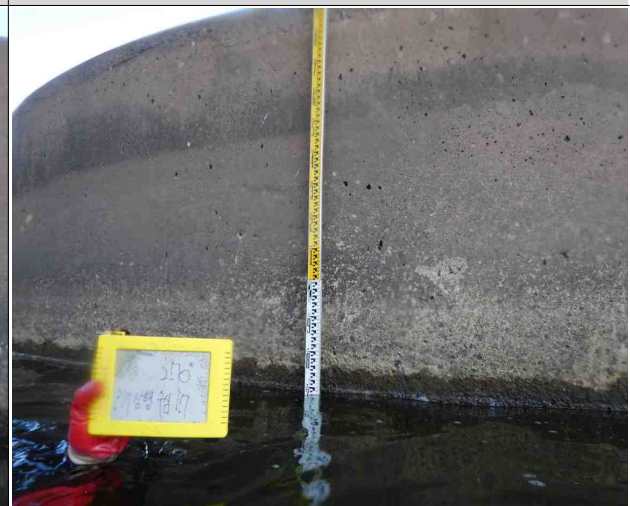
P17상행 270° 면(수심 1.70m), 표면상태 양호

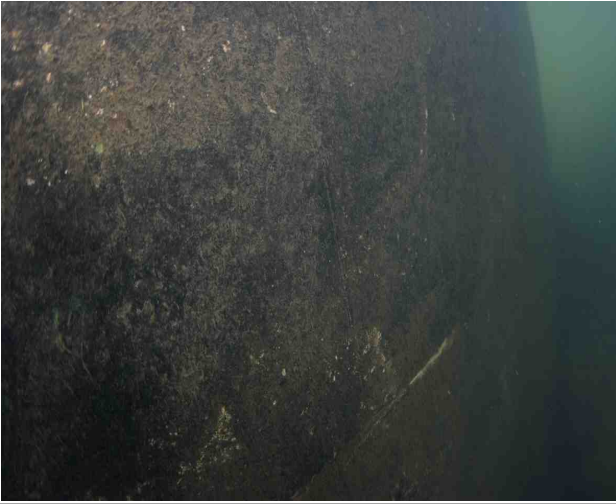
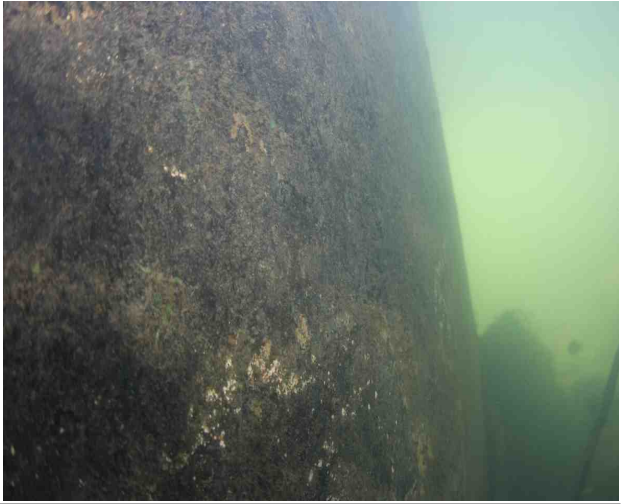
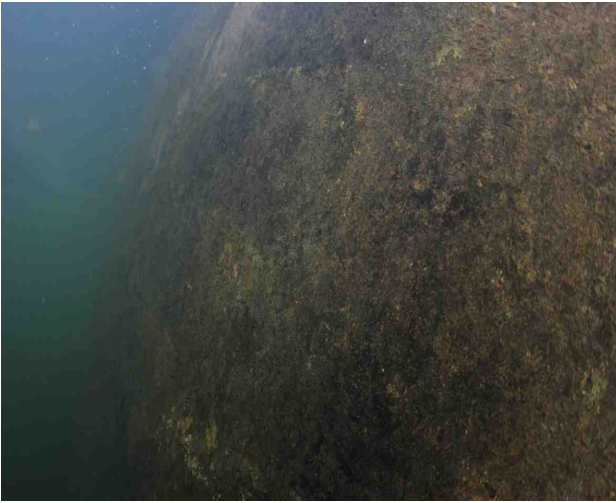
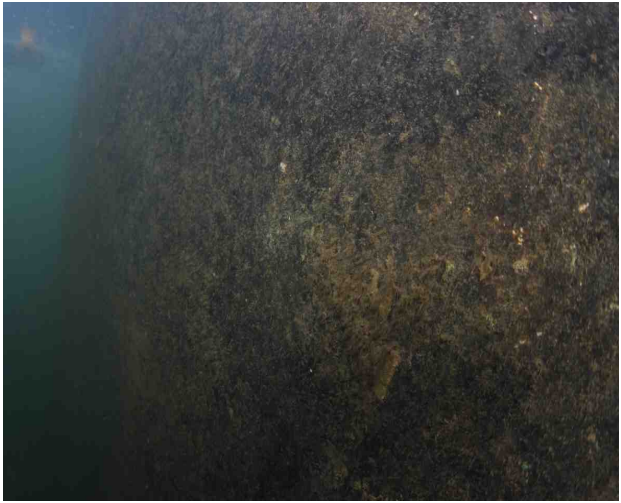
| P17상행 교각 수중부, 표면상태 양호 | P17상행 교각 수중부, 표면상태 양호 |

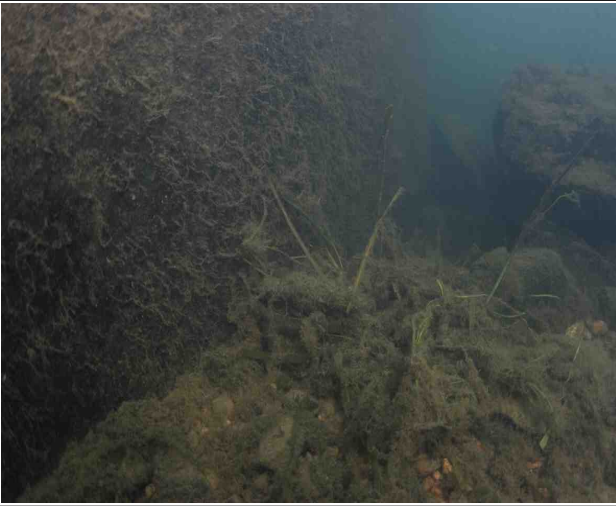
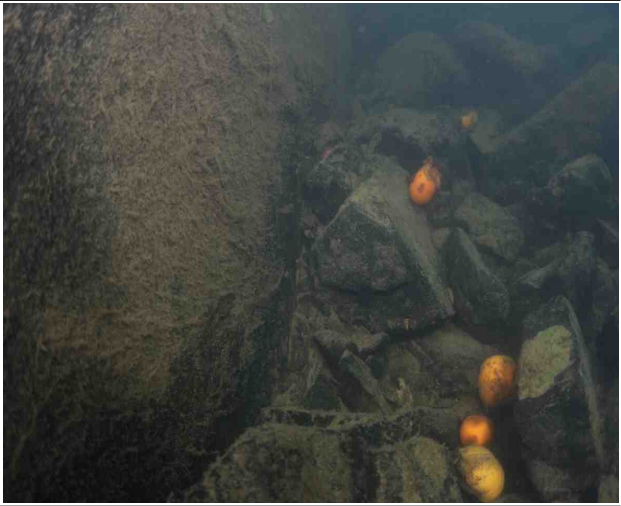
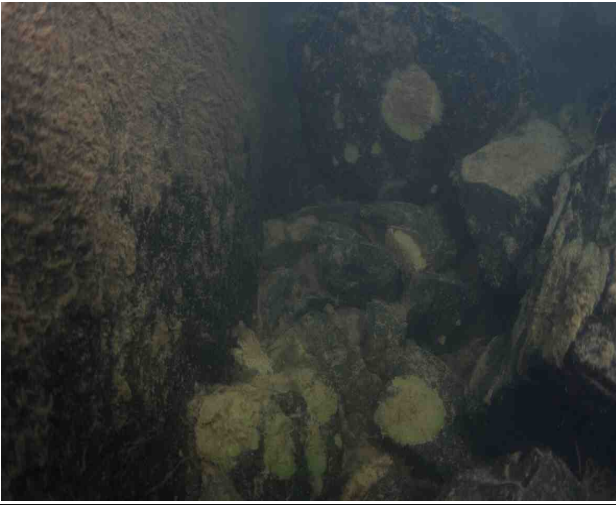
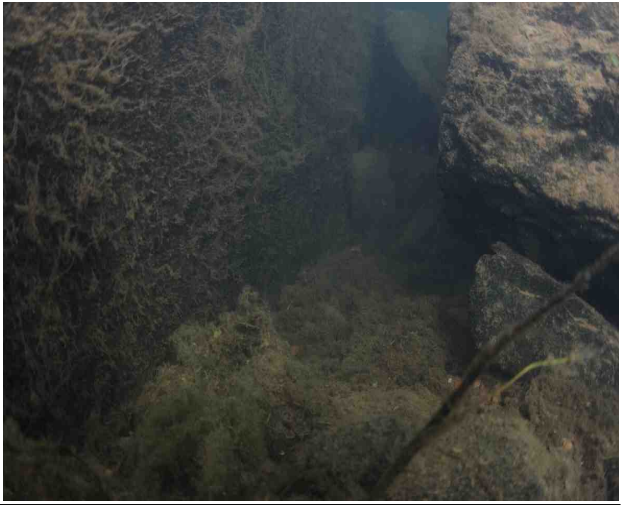
| <p>P17상행 교각 기초저면, 상태 양호</p> | <p>P17상행 교각 기초저면, 상태 양호</p> |

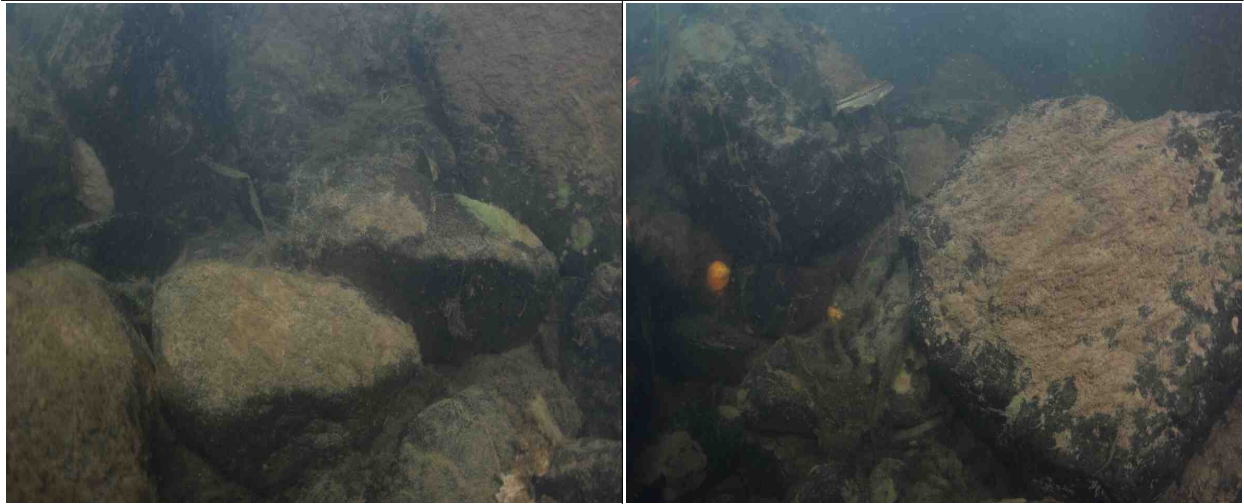
P17상행 교각 보호사석, 상태 양호

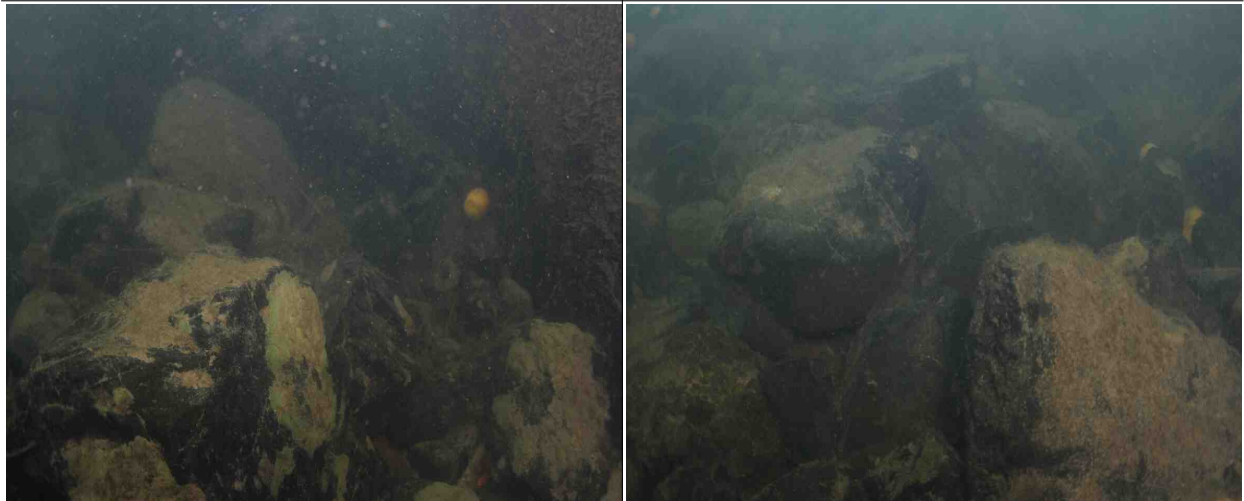
P17상행 교각 보호사석, 상태 양호

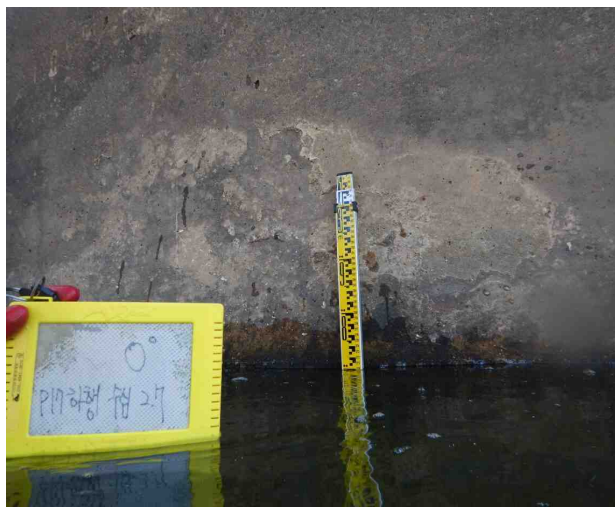
P17하행 0° 면(수심 2.70m), 표면상태 양호

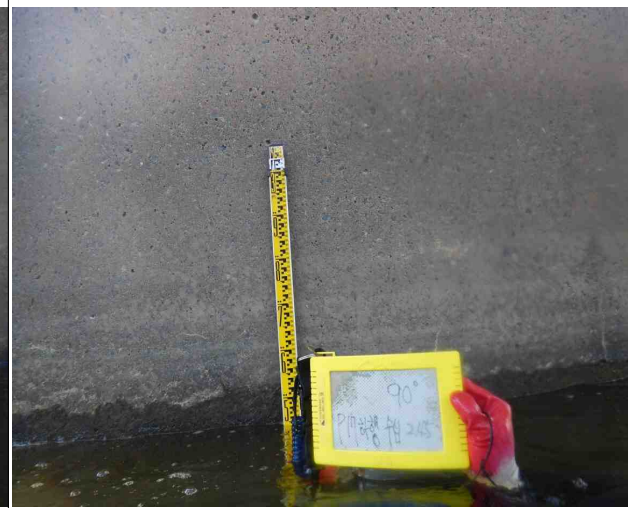
P17하행 90° 면(수심 2.45m), 표면상태 양호

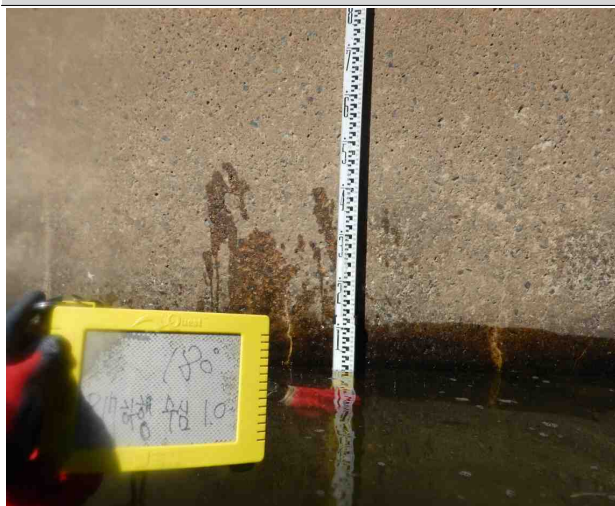
P17하행 180° 면(수심 1.00m), 표면상태 양호

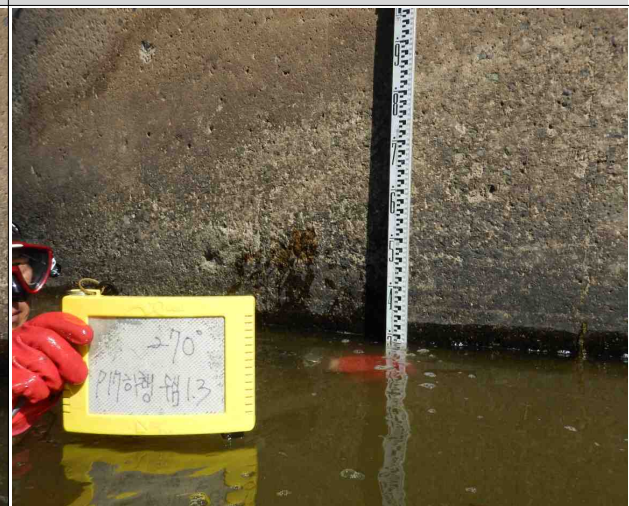
P17하행 270° 면(수심 1.30m), 표면상태 양호

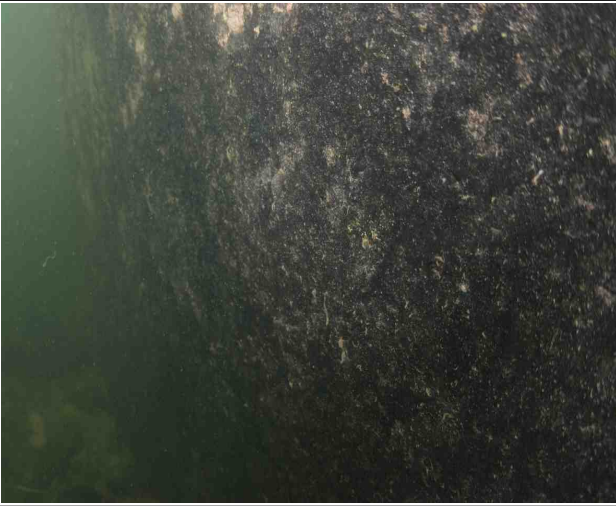
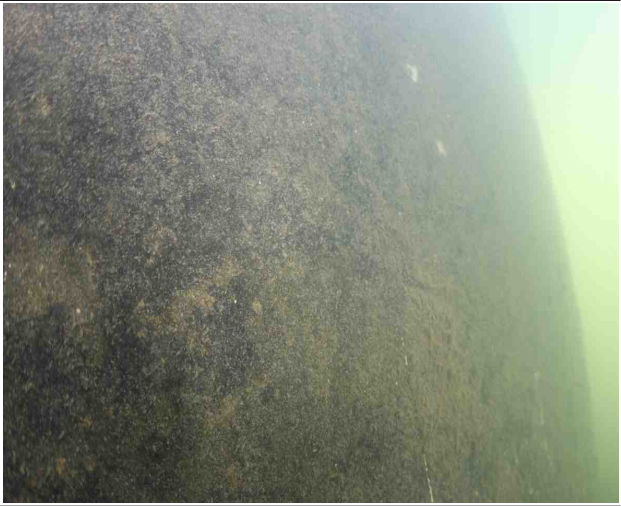
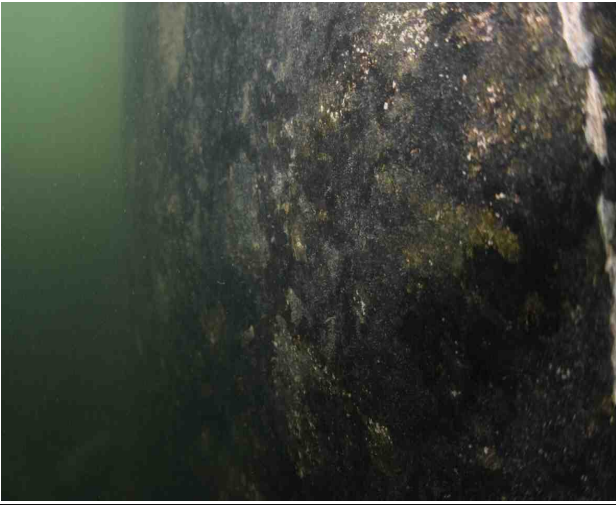
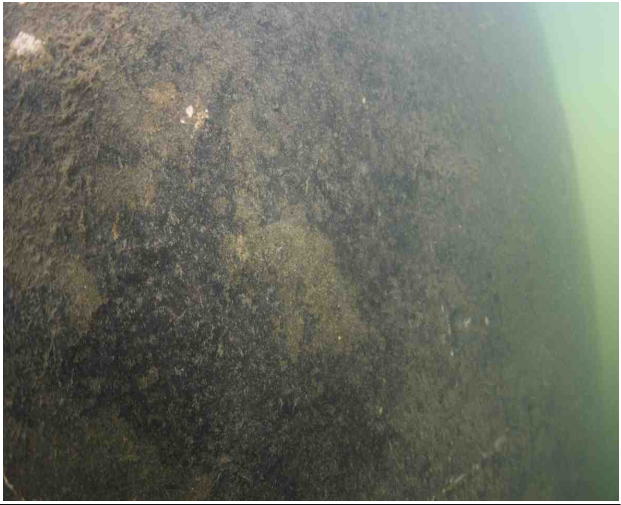
| P17하행 교각 수중부, 표면상태 양호 | P17하행 교각 수중부, 표면상태 양호 |

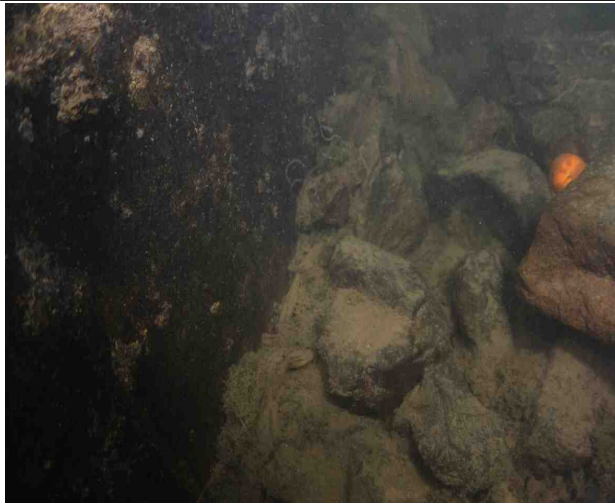
P17하행 교각 기초저면, 상태 양호

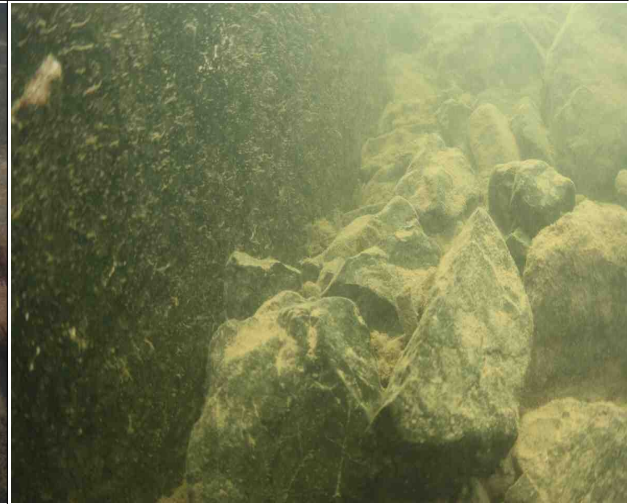
P17하행 교각 기초저면, 상태 양호

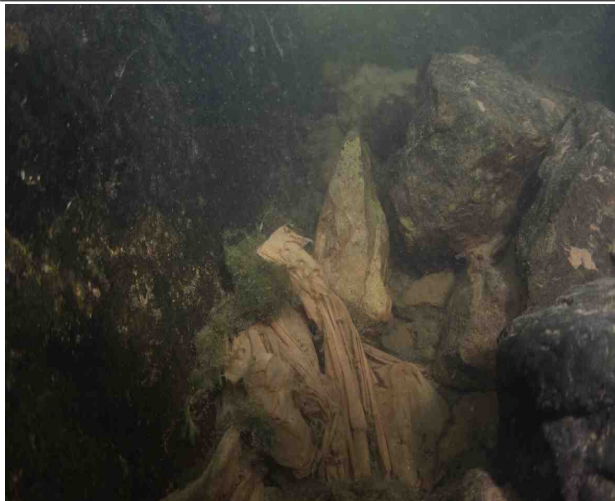
P17하행 교각 기초저면, 상태 양호

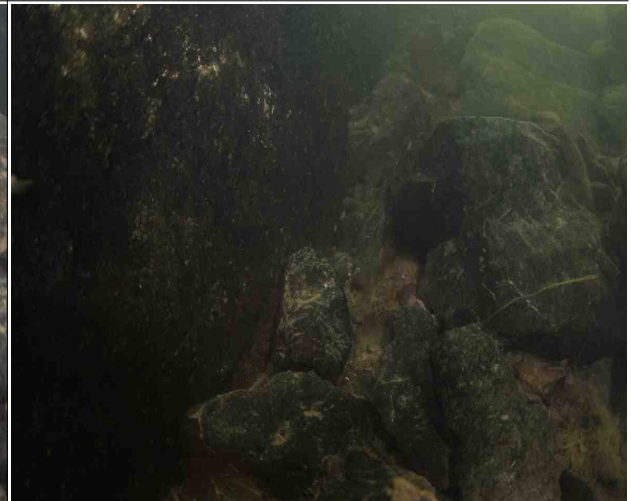
P17하행 교각 기초저면, 상태 양호

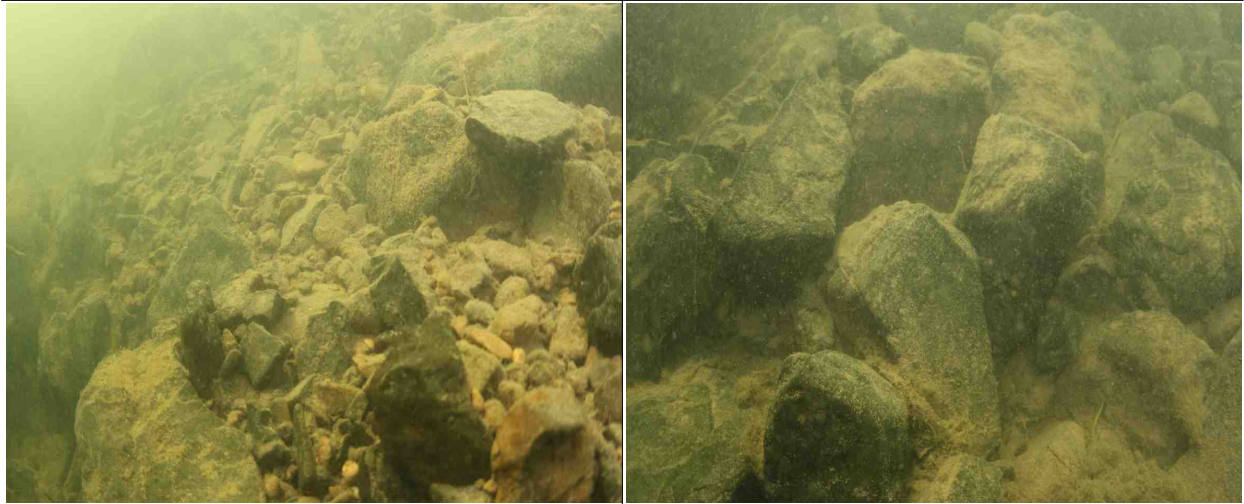
P17하행 교각 보호사석, 상태 양호

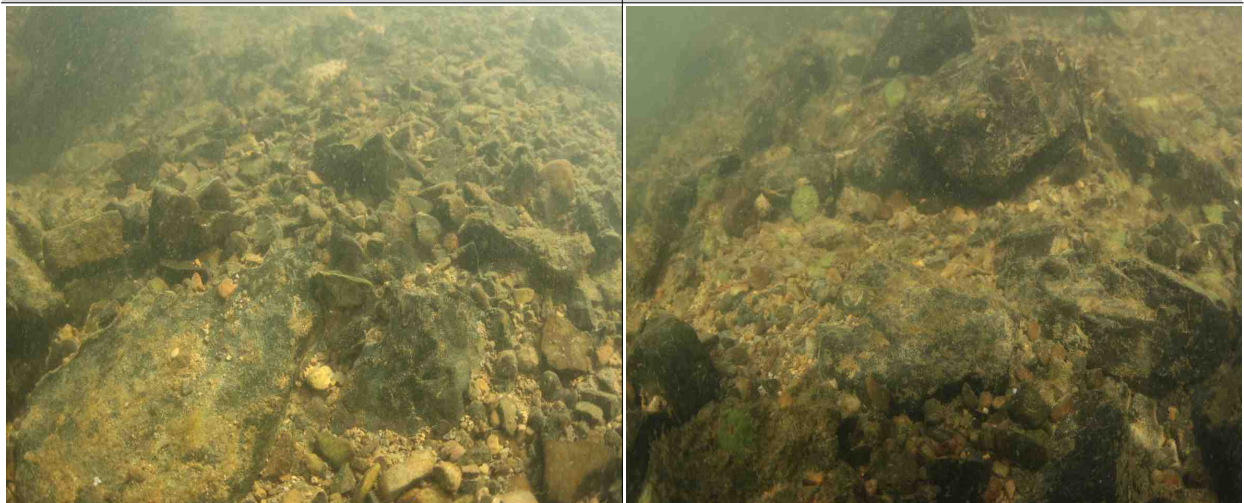
P17하행 교각 보호사석, 상태 양호

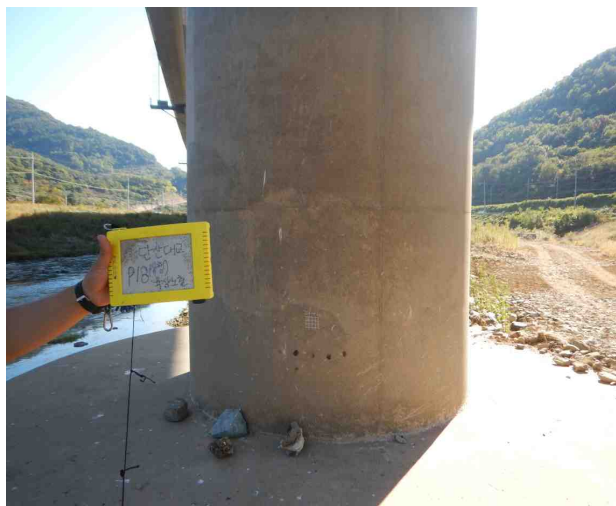
P18상행(육상노출), 표면상태 양호

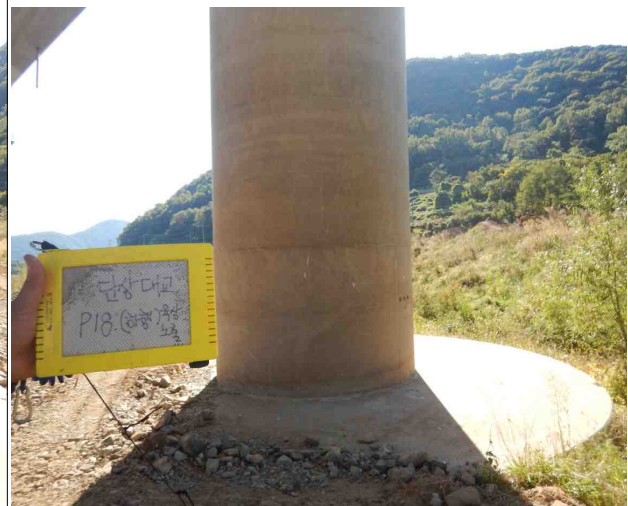
P18하행(육상노출), 표면상태 양호
