# 목 차

# 1. 위치도 및 교량전경

## 2. 상부구조

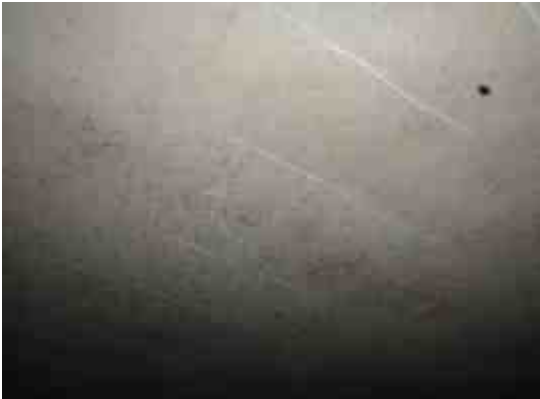
| 내 용 | 거더내부 상면 종균열(0.3mm미만, S1) | 내 용 | 거더내부 상면 종균열(0.3mm미만, S2) |

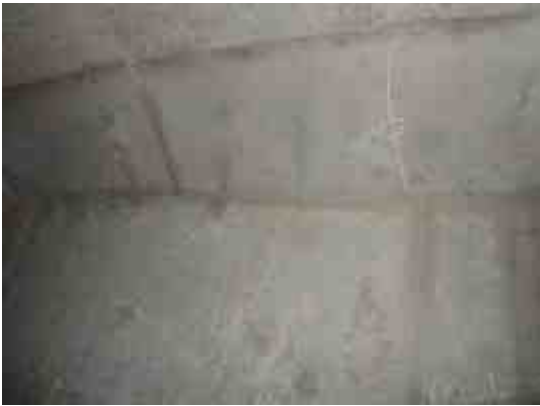
| 내 용 | 격벽 균열(0.3mm미만, A1) | 내 용 | 격벽 망상균열(0.3mm미만, P10) |

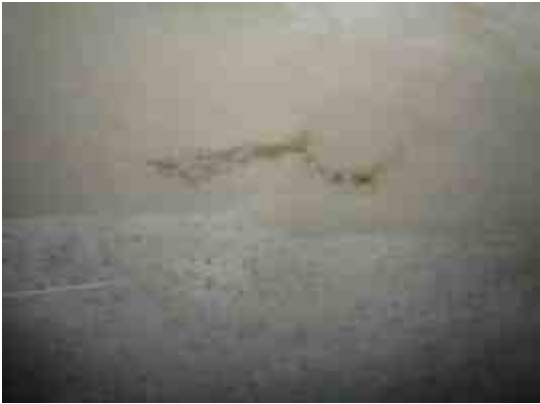
| 내 용 | 거더내부 상면 백태(S10) | 내 용 | 거더내부 상면 보수현황 |

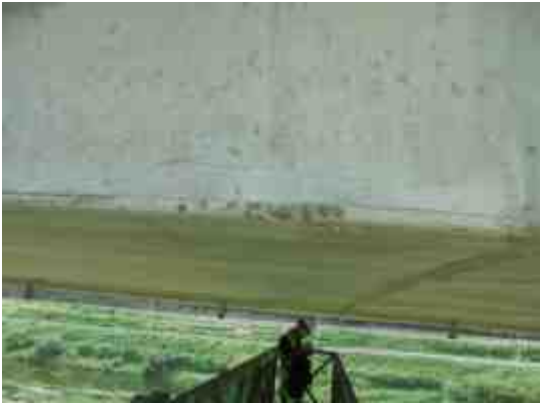
| 내 용 | 거더외부 측면 종균열(0.3mm미만, S14) | 내 용 | 거더외부 측면 사균열(0.3mm미만, S11) |

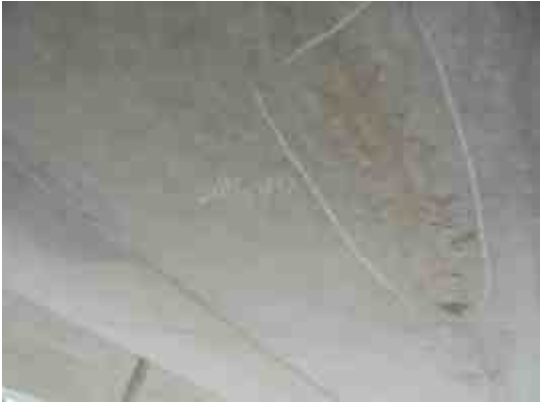
| 내 용 | 거더외부 하면 들뜸(S14) | 내 용 | 거더외부 측면 박리(S18) |

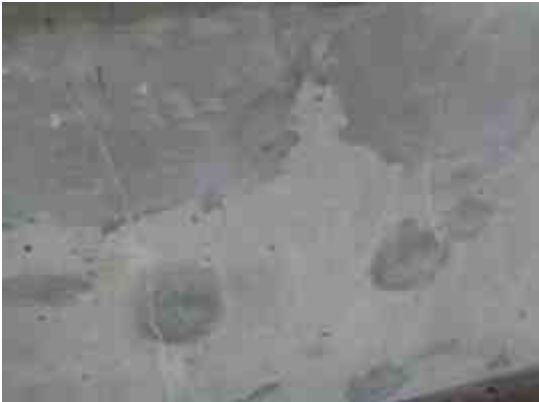
| 내 용 | 구체 균열(0.3mm미만, A1) | 내 용 | 구체 균열(0.3mm미만, A1) |

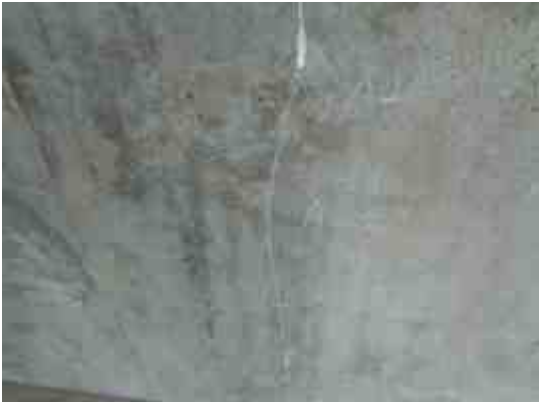
| 내 용 | 구체 균열(0.3mm미만, A2) | 내 용 | 녹물유출(A2) |

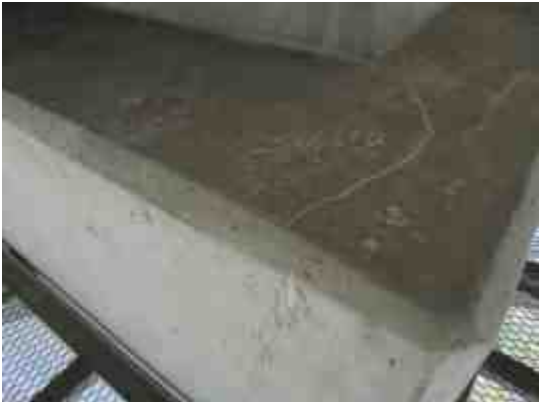
| 내 용 | 수직균열(0.3mm미만, P1) | 내 용 | 수평균열(0.3mm미만, P11) |

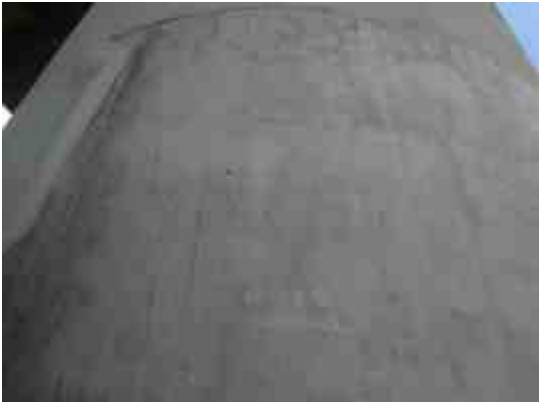
| 내 용 | 망상균열(0.3mm미만, P5) | 내 용 | 망상균열(0.3mm미만, P19) |

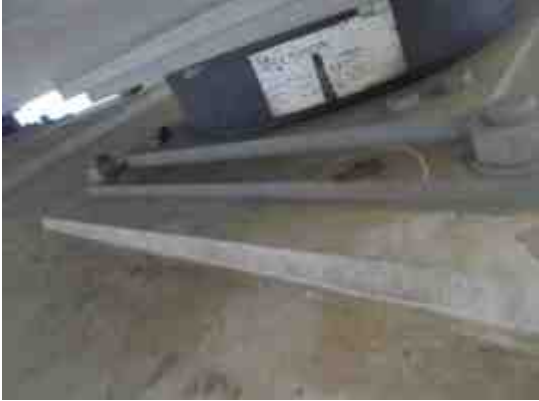
| 내 용 | PLATE 부분녹발생(P5) | 내 용 | PLATE 부분녹발생(P16) |

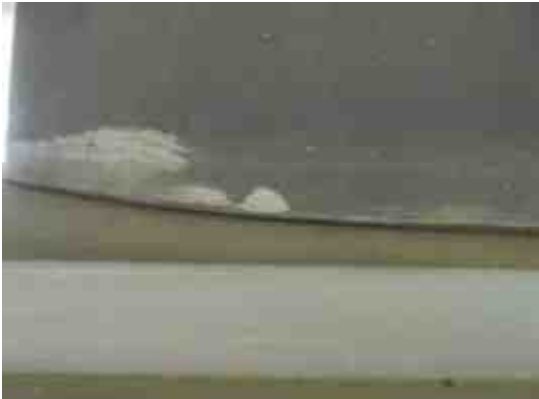
| 내 용 | 고무재 하부 들뜸(P9) | 내 용 | 볼트부식(P6) |

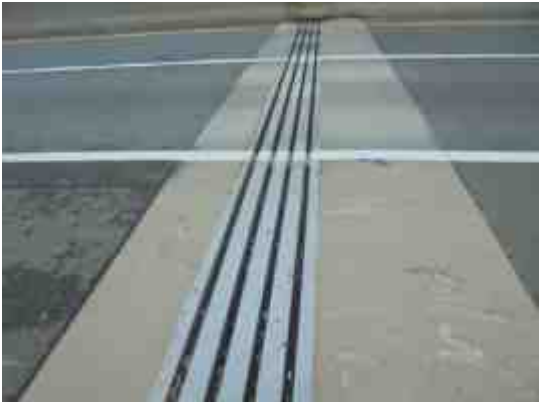
| 내 용 | J3 (A2, Rail Joint) | 내 용 | 신축이음 하부 부식(A2) |

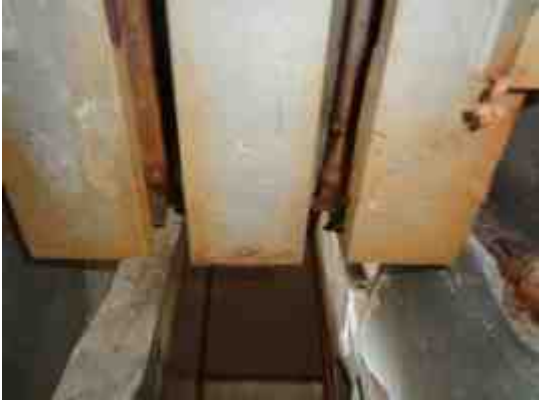
| 내 용 | 신축이음 고무재 열화(A2) | 내 용 | 후타재 균열(A1) |

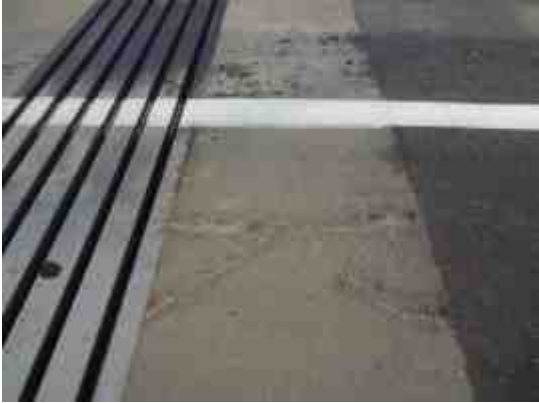
| 내 용 | 후타재 균열(P10) | 내 용 | 후타재 균열(A2) |

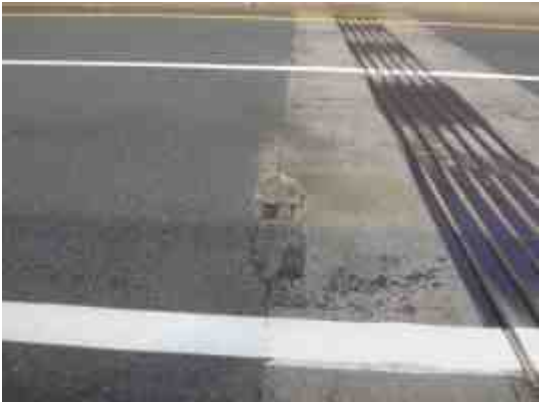
| 내 용 | 후타재 파손(P10) | 내 용 | 이물질퇴적(A1) |

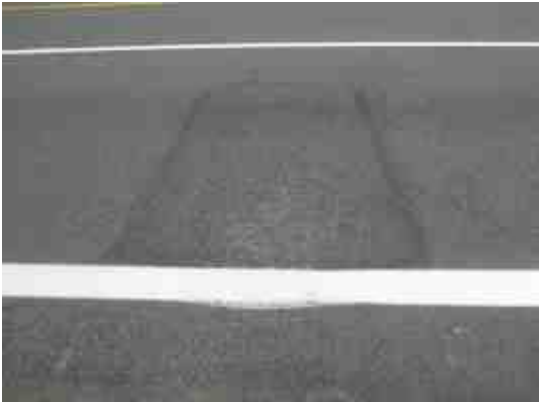
| 내 용 | 보수부 망상균열(S18) | 내 용 | 백태 및 망상균열(S17) |

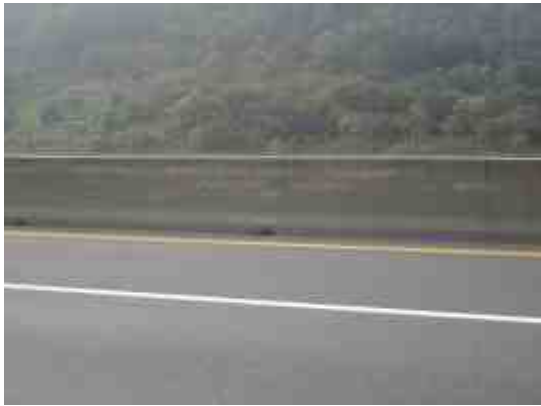
| 내 용 | 방호벽 및 중앙분리대 전경 | 내 용 | 방호벽 수평균열(0.3mm미만, S19) |

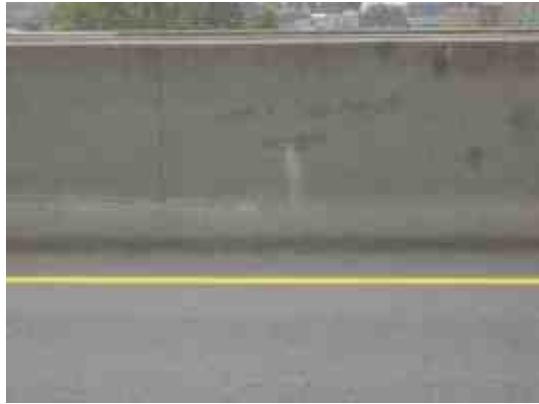
| 내 용 | 방호벽 백태(S1) | 내 용 | 방호벽 균열부백태(S9) |

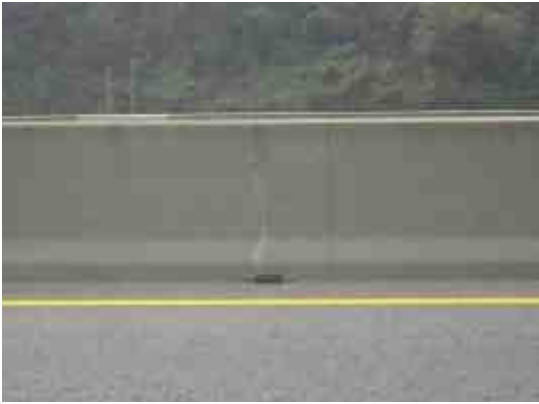
| 내 용 | 방호벽 균열부백태(S15) | 내 용 | 방호벽 녹물유출(S14) |

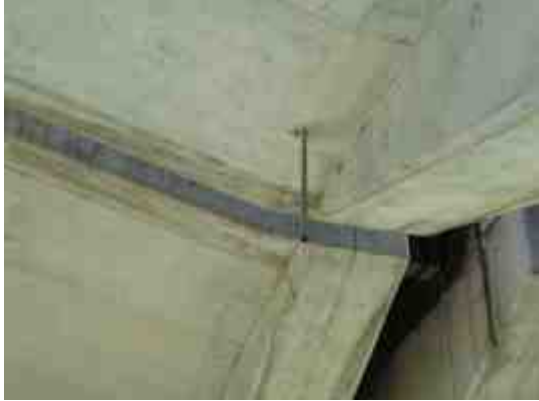
| 내 용 | 배수구 전경(S10) | 내 용 | 유도배수관 길이부족(S10) |
