# 목 차

# 1. 위치도 및 교량전경

## 2. 상부구조

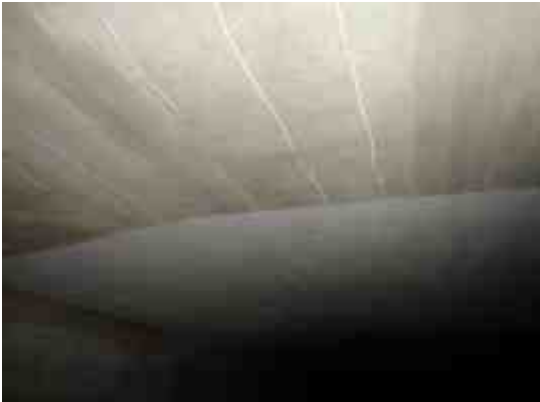
| 내 용 | 거더내부 상면 종균열(0.3mm미만, S1) | 내 용 | 거더내부 상면 종균열(0.3mm미만, S6) |

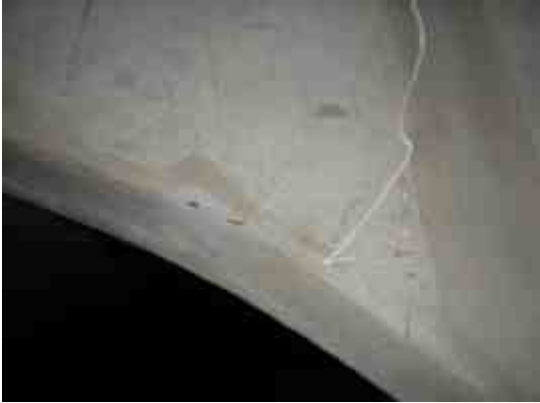
| 내 용 | 격벽 균열(0.3mm미만, P3) | 내 용 | 격벽 보수부재균열(0.3mm미만, P5) |

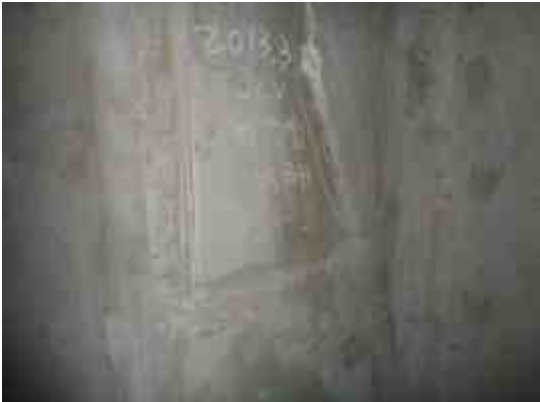
| 내 용 | 거더내부 측면 백태(S5) | 내 용 | 격벽 보수부백태(P13) |

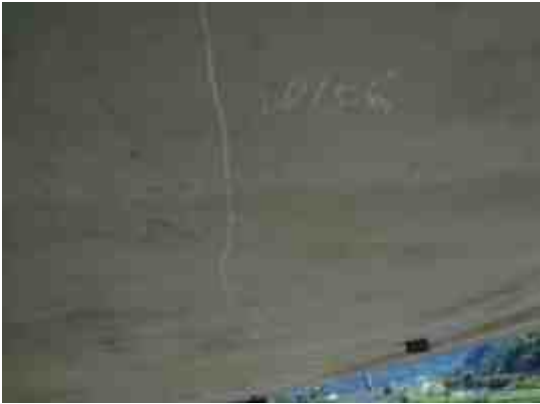
| 내 용 | 거더외부 하면 종균열(0.3mm미만, S11) | 내 용 | 거더외부 측면 종균열(0.3mm미만, S13) |

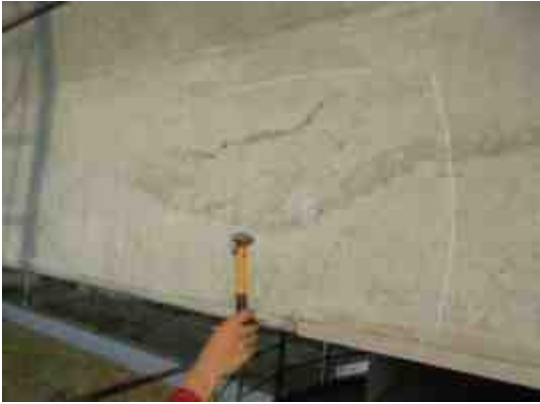
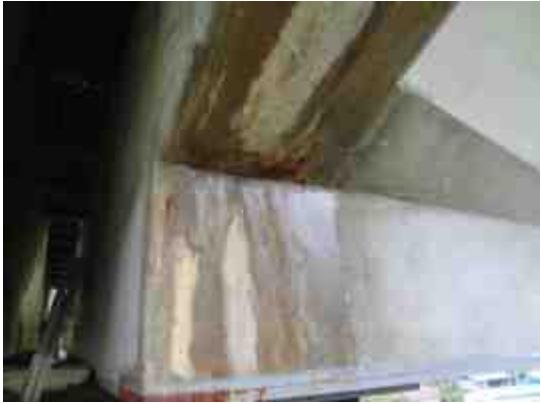
| 내 용 | 거더외부 측면 들뜸(S10) | 내 용 | 거더외부 측면 들뜸(S10) |

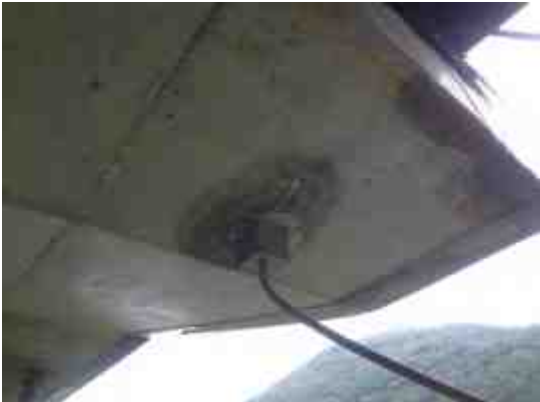
| 내 용 | 거더외부 캔틸레버 균열부백태(S21) | 내 용 | 거더외부 단부 파손 및 철근노출(S21) |

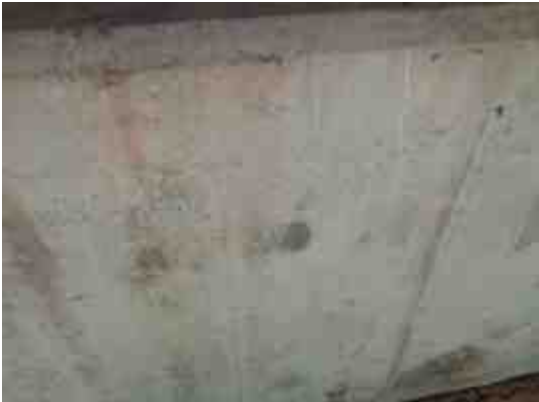
| 내 용 | 구체 균열(0.3mm미만, A1) | 내 용 | 구체 보수부재균열(0.3mm미만, A2) |

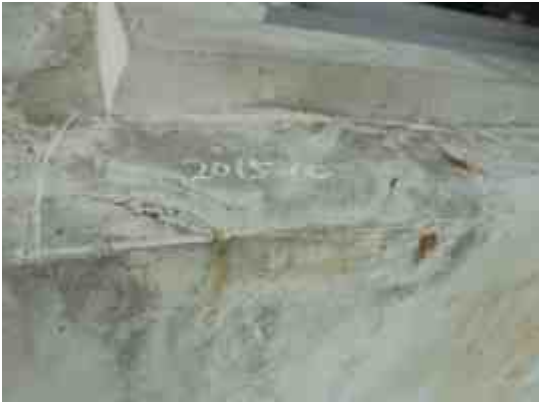
| 내 용 | 들뜸(A2) | 내 용 | 누수흔적(A1) |

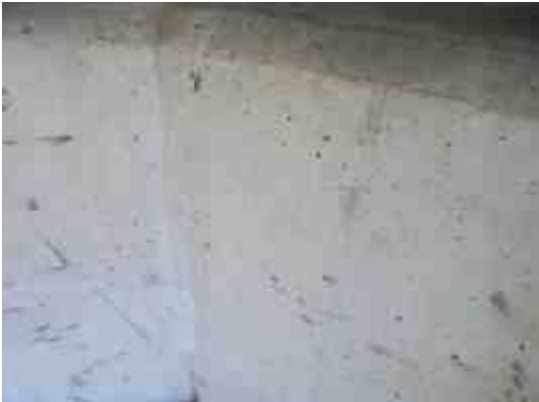
| 내 용 | 수직균열(0.3mm미만, P1) | 내 용 | 수평균열(0.3mm미만, P4) |

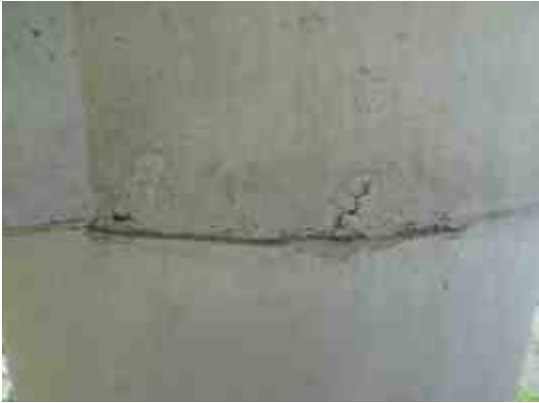
| 내 용 | 재료분리(P5) | 내 용 | 백태(P6) |

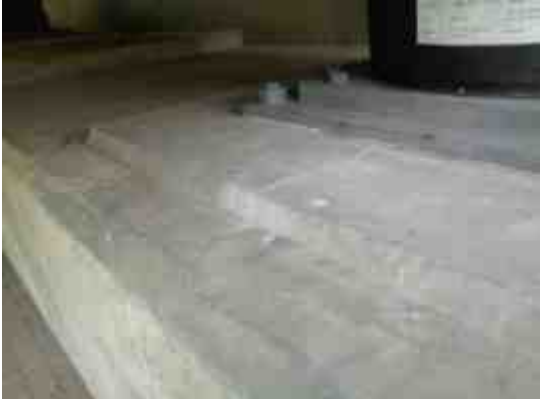
| 내 용 | 몰탈균열(0.3mm미만, A1) | 내 용 | 몰탈들뜸,박리(P8) |

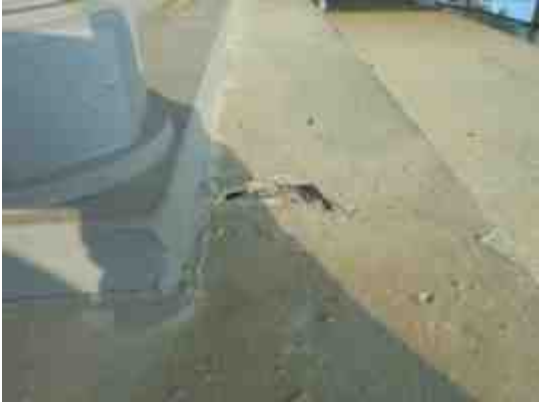
| 내 용 | 몰탈들뜸, 박리(P11) | 내 용 | PLATE 부분 녹발생(P13) |

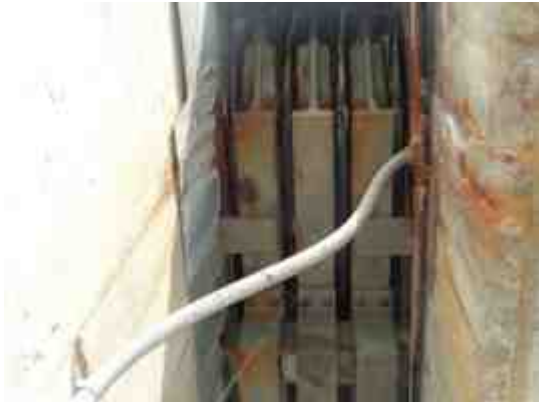
| 내 용 | J3 (A2, Rail Joint) | 내 용 | 신축이음 하부 부식(A2) |

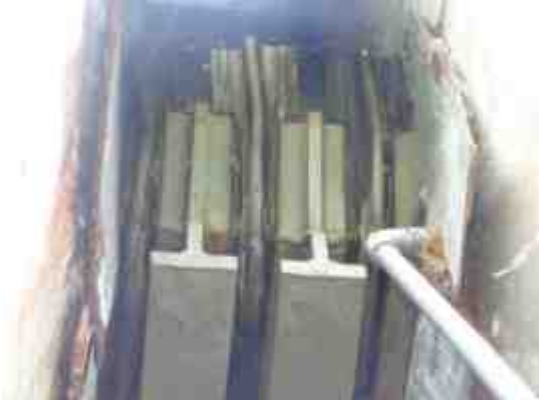
| 내 용 | 신축이음 고무재 열화(A1) | 내 용 | 신축이음 누수(P10) |

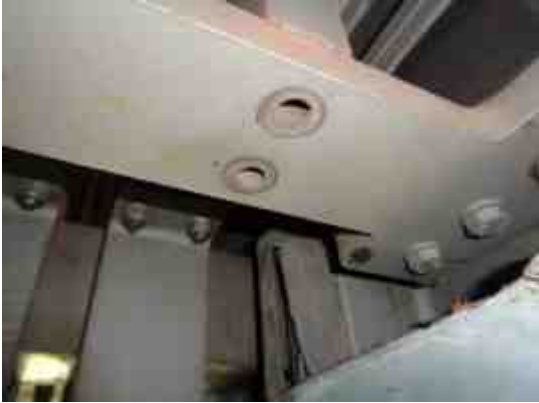
| 내 용 | 신축이음 하부 볼트탈락(A2) | 내 용 | 후타재 균열(A1) |

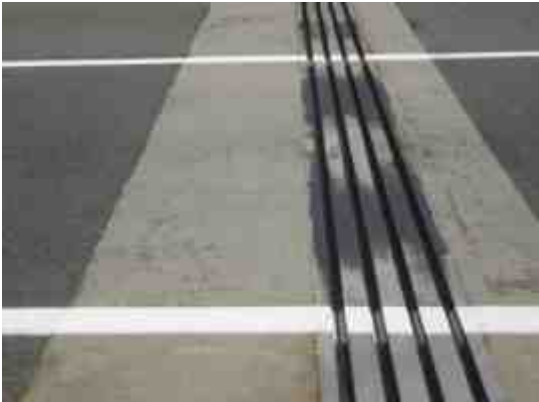
| 내 용 | 후타재 균열(A2) | 내 용 | 신축이음 본체부식, 이물질퇴적(A1) |

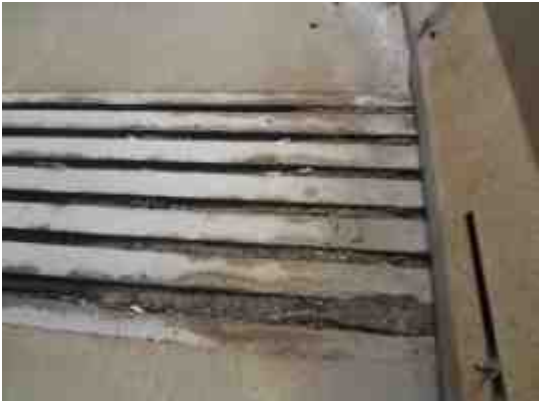
| 내 용 | 이물질퇴적(P10) | 내 용 | 차수판 너트탈락(A1) |

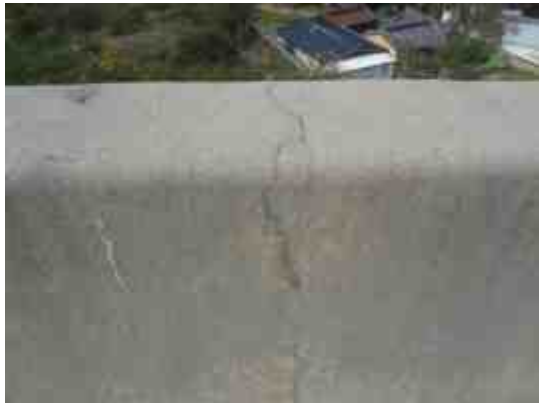
| 내 용 | 방호벽 및 중앙분리대 전경 | 내 용 | 방호벽 수직균열(0.3mm미만, S1) |

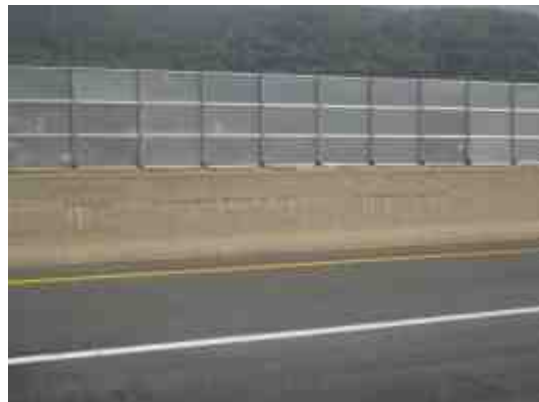
| 내 용 | 방호벽 균열부백태(S9) | 내 용 | 방호벽 균열부백태(S13) |

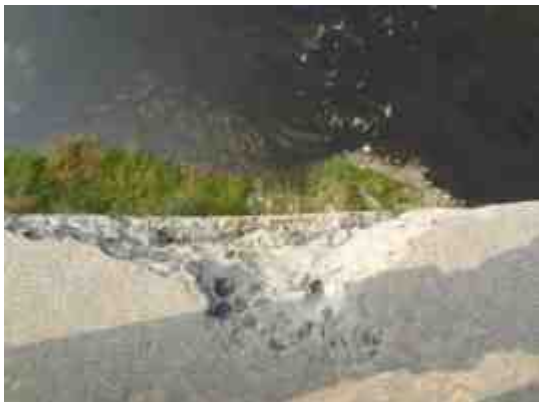
| 내 용 | 방호벽 파손(S16) | 내 용 | |
