귀사에서 의뢰하신 『2015년 하반기 시설물 안전점검용역(1구간 정밀안전진단)』을 성실히 수행하고 청도천2교(대구, 부산)의 결과를 본 보고서에 수록하여 부속자료와 함께 제출합니다.

## 청도천2교(대구) 정밀안전진단 결과표

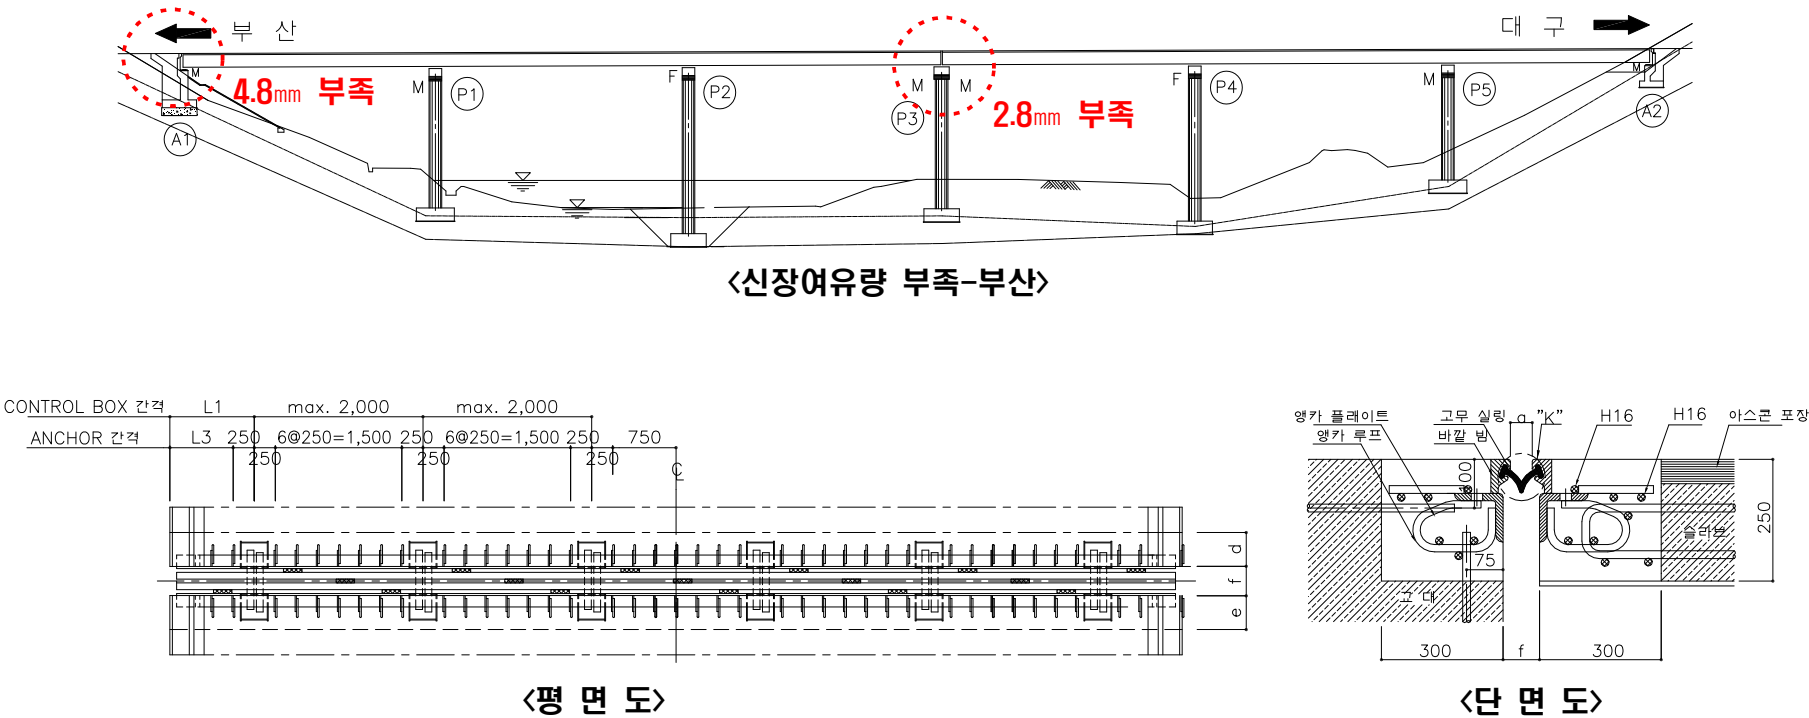
신축이음장치 현황(A1-대구)

- 교량받침 및 신축이음장치는 부재에 경미한 손상이 발생되었으나, 기능성에 영향을 미치지 않는 상태로 확인되었다. 그러나, Exp.J1(A1)과 Exp.J2(P3)는 미세 망상균열이 후타재 전체에 발생되어 파손으로의 진전 여부에 대해 주의관찰이 요구된다.
- Exp.J1(A1) 및 Exp.J2(P3)은 온도 상승에 따른 신장여유량이 다소 부족한 것으로 평가되어, 지속적인 점검을 통한 주의관찰이 요구된다.
