## 제 3장 현장조사 및 시험

### 3.1 개 요

청도천2교(대구, 부산)는 경상북도 청도군 청도읍 유흥리 일원(대구부산고속도로 부산기점 55.8~56.1k)에 위치하고 있으며, 2006년도에 준공되어 약 10년의 공용기간이 경과하고 있으며, 국도25호선 및 청도천을 횡단하고 있는 1종 시설물이다.

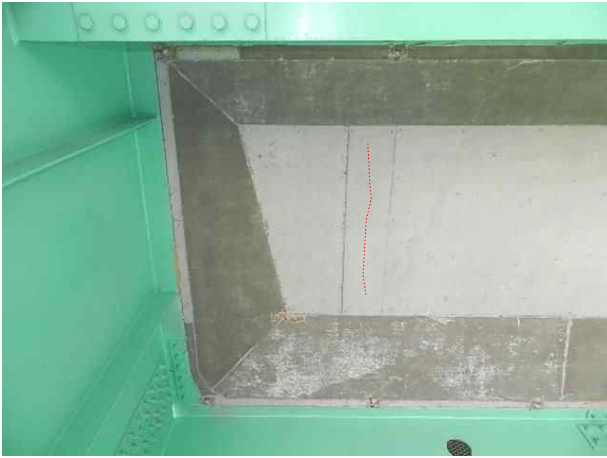
- 바닥판 하면에 대한 외관조사 결과, 구조적인 손상은 없었으나, 일방향 균열, 균열부 백태, 바닥판과 방호벽 접합부 백태, 재료분리 및 철근노출과 같은 손상들이 일부 조사되었다.
- 바닥판 하면에 발생한 균열은 폭 0.3mm 미만의 미세한 균열들이며, 균열이 발생한 부위는 누수흔적이나 백태는 없는 상태로 확인되었다. 또한, 일부 조사된 균열부 백태는 습윤기가 없는 건조한 상태였으며, 과거 바닥판 하면에 발생되었던 백태부위에 대한 보수부위는 재손상이 없는 양호한 상태로 확인되었다.
- 재료분리는 시공당시 콘크리트 다짐부족에 의해 바닥판 하면에서 2개소가 발생되었으며, 재료분리가 발생된 부위중 1개소는 철근이 노출되어 있었으나, 노출된 철근은 부식이 발생하지는 않은 상태로 확인되었다.
- 바닥판 측면과 우측 방호벽 접합부는 노면수의 유입으로 인하여 백태가 발생되어 있었으며, 녹물의 흔적은 없는 상태로 확인되었다.

| 바닥판과 방호벽 접합부 백태(S1) | 재료분리 및 철근노출(S2) |

- 바닥판 하면에 발생한 균열은 손상이 경미한 미세한 균열이며, 균열의 양상, 위치 등을 감안할 때, 재료적·시공적 특성에 의해 발생하는 비구조적인 균열로 판단되며, 구조물에 미치는 영향은 미미할 것으로 판단된다.
- 바닥판 하면은 누수흔적은 없었으며, 백태는 건조한 상태로 확인되어 방수층의 기능성은 양호한 것으로 판단된다.
- 바닥판과 방호벽 접합부 백태는 시공이음부의 불연속면으로 노면수가 유입되어 백태를 유발시키고 있으며, 녹물의 흔적은 없는 상태로 확인되어 바닥판과 방호벽을 연결시켜 주는 철근은 부식이 없는 상태로 사료된다. 그러나, 방치할 경우 노면수의 지속적인 유입으로 철근을 부식시킬 수 있으므로 바닥판과 방호벽의 접합부 전구간에 대하여 실란트 마감을 실시해야 할 것으로 판단된다.
- 철근노출부위는 부식으로 진전되지는 않았으나, 내구성 방지 차원에서 노출된 철근에 대해 방청처리 후 단면복구를 실시해야 할 것이다.

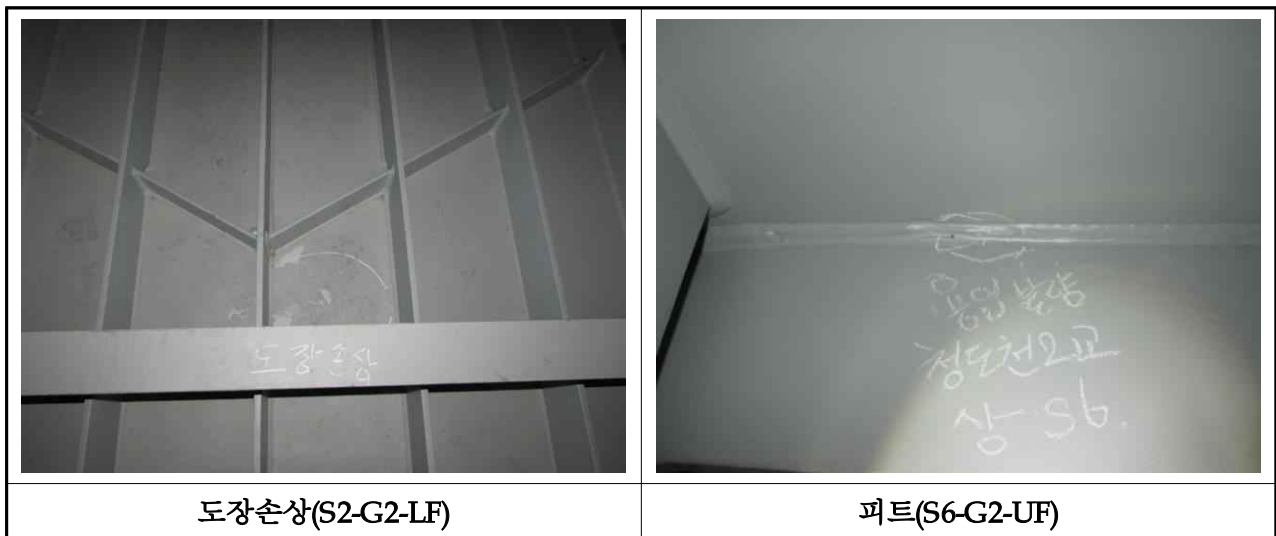
【사진 3.2.4】 강박스 거더 내부 손상현황(대구)

- 강박스 거더 내부는 전반적으로 양호한 상태였으나, 경미한 도장손상 및 용접부 손상(피트)가 일부 조사되었다.
- 피트(Pit)는 상부플랜지의 종리브 용접부에서 직경 1mm 이하의 기공이 발생된 상태이며, 피트 주변은 특이손상이 없는 것으로 확인되었다.

- 도장손상은 경미한 상태이나, 내구성 확보 차원에서 도장보수가 요구되며, 재도장 시에는 바탕면 처리에 유의하여 보수부위의 부착력을 향상시켜 재손상이 발생하지 않도록 주의해야 한다.
- 피트(Pit)는 도로교 표준시방서에 명시되어 있는 허용기준치(한 이음 또는 이음길이 1m에 3개 이하)를 만족하고 있는 경미한 상태이므로 보수보다는 현상유지가 타당할 것으로 판단된다.

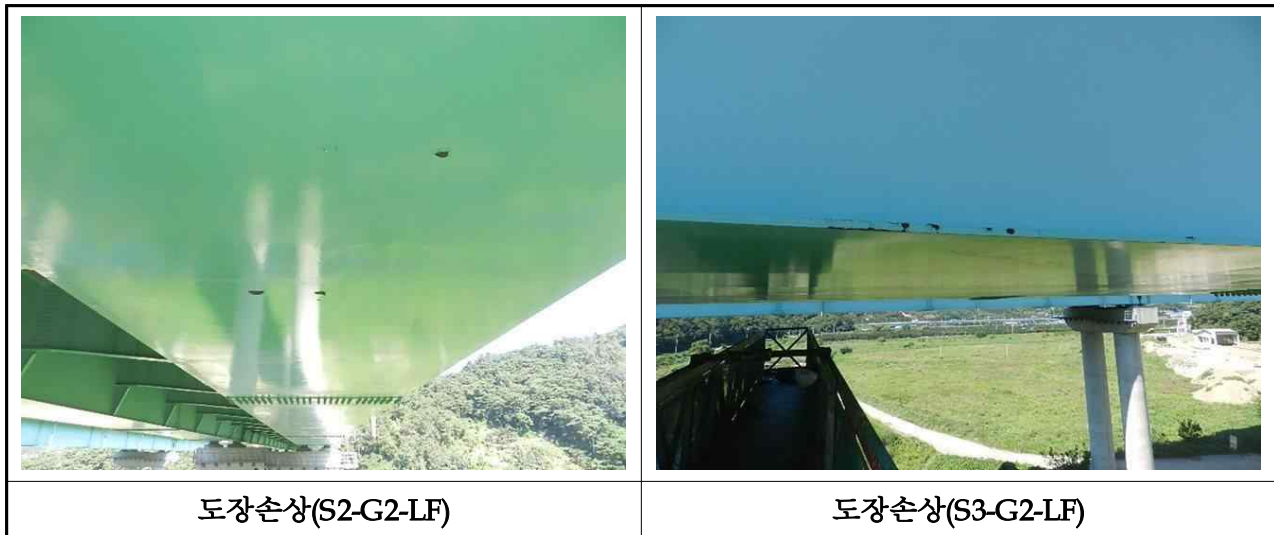
【사진 3.2.5】 강박스 거더 외부 손상현황(대구)

- 강박스 거더 외부는 경미한 도장손상이 국부적으로 조사되었으며, 도장손상으로 인하여 강재가 노출되지는 않은 상태로 확인되었다.

- 조사된 도장박리는 시공당시 먼지, 녹 등 도장 전처리 미흡에 의해 발생되었거나, 굽힘 등에 의해 발생한 것으로써, 방치할 경우에는 외기 등으로 인하여 강재의 부식으로 진전될 수 있으므로 내구성 확보 차원에서 재도장이 요구된다.
- 재도장 시에는 바탕면 처리에 유의하여 보수부위의 부착력을 향상시켜 재손상이 발생하지 않도록 주의해야 한다.

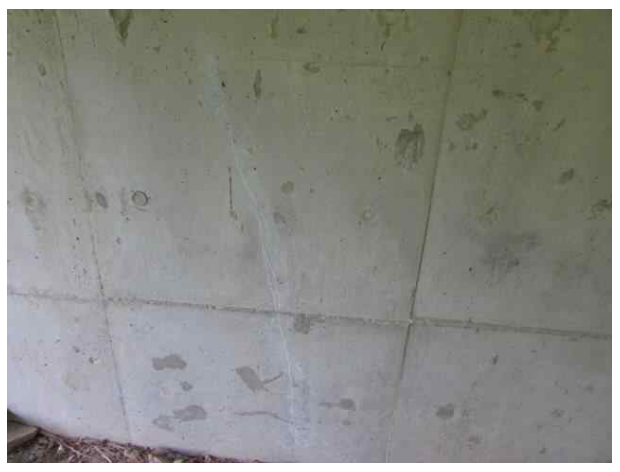
- 교대 구체에서는 일부 균열보수가 시행되어 있었으며, 보수상태는 전반적으로 양호한 상태로 확인되었다.
- 교대 구체 및 홍벽에서는 폭 0.1~0.2mm의 수직균열이 발생되어 있었으며, 파손 및 백태가 각각 1개소씩 조사되었다.

| 파손(A1 홍벽) | 백태(A2 홍벽) |

- 교대는 콘크리트 양생시 수화열에 의한 콘크리트 내부구속과 시공초기 건조수축 등 콘크리트의 재료적 특성에 의한 비구조적인 미세균열이 발생되었으며, 구조물의 안전에 미치는 영향은 경미할 것으로 판단된다.
- A1 흉벽에 발생한 파손은 신축이음장치 시공 부주의 등에 의해 물리적인 충격에 의해 발생한 것으로 판단되며, 부재의 안전성에는 영향이 없으나 내구성 증대 차원에서 단면보수를 실시하는 것이 바람직하다.
- A2 흉벽에 발생한 백태는 균열이 발생한 부위로 우수가 유입되어 백태를 유발시킨 것으로 판단되며, 표면처리보수를 실시하여 우수의 접촉을 방지하는 것이 바람직하다.

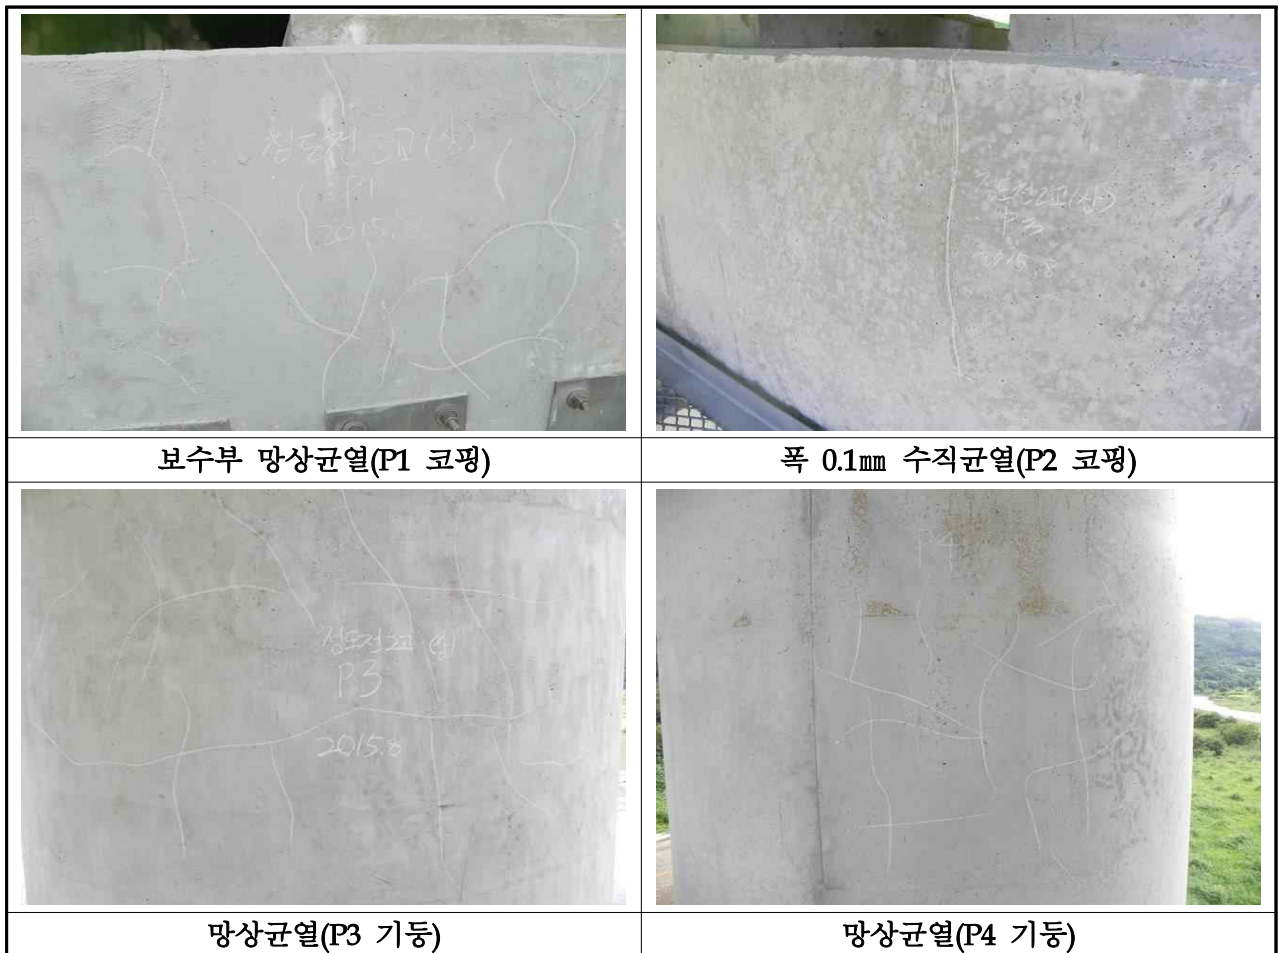
【사진 3.2.10】 교각 손상현황(대구)

- 교각에서는 전반적으로 균열보수가 시행되어 있었으나, 코핑 및 기둥에서 폭 0.1mm 일방향 균열 및 망상균열, 백태가 일부 조사되었다.
- 교각에 발생한 일방향 균열의 양상은 전반적으로 코핑의 상단에서 하단으로 20~70cm 내외로 내려오는 수직방향의 균열이며, 균열의 위치는 코핑 상단의 변단면 또는 교량받침 하단에서 발생되고 있다.
- 교각에 발생한 균열은 준공 이후 국부적으로 표면처리보수를 시행한 상태이나, 2012년 및 2013년 점검시 보수부 재균열이 일부 조사된 상태로 확인되었다.

- 조사된 균열들은 균열의 패턴, 발생위치 등을 고려해 볼 때, 외력에 의해 발생된 균열이 아닌 콘크리트 양생시 수화열 및 시공초기 건조수축, 교량받침의 지압 등이 복합적으로 작용하여 발생된 비구조적인 균열로 판단된다.
- 일부 보수부 재손상이 조사되었으나, 균열의 진행성이 수렴되지 않은 상태였거나, 보수가 다소 미흡한 상태에서 재손상이 발생한 것으로 사료되며, 기 발생된 균열들은 진전이 없는 상태로 확인되어 균열의 진행성은 수렴된 상태로 판단된다.
- 따라서, 표면처리보수를 실시하여도 재손상이 발생되지 않을 것으로 판단되며, 내구성 증대 차원에서 보수조치를 실시하는 것이 바람직하다.

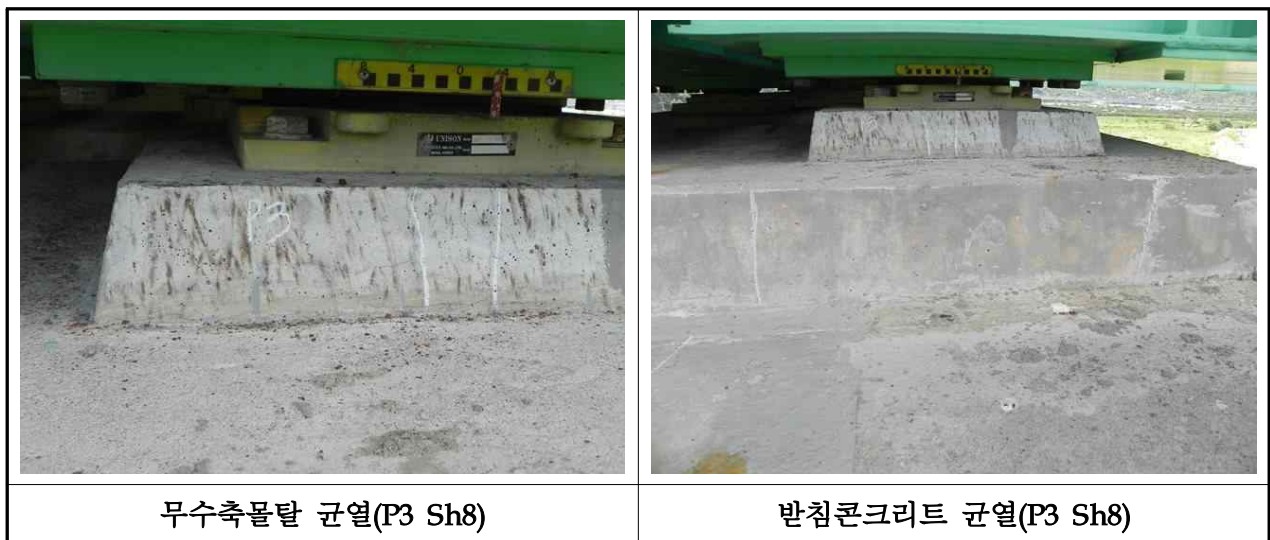
【사진 3.2.13】 교량받침 손상현황(대구)

- 교량받침에 대한 외관조사 결과, 무수축물탈과 받침콘크리트에서 경미한 균열이 일부 조사되었다.

- 청도천2교(대구)의 교량받침은 온도변화에 따른 수축 및 신장시 가동여유량을 확보하고 있는 것으로 확인되어 가동상태는 양호한 것으로 판단된다.
- 무수축물탈 및 받침콘크리트에 발생된 균열들의 원인은 콘크리트의 건조수축 및 콘크리트와 강재의 열팽창계수 차이로 인한 마찰응력으로 인하여 미세균열이 유발된 것으로 판단되며, 손상의 정도가 경미한 상태이므로 보수는 불필요 할 것으로 판단된다.

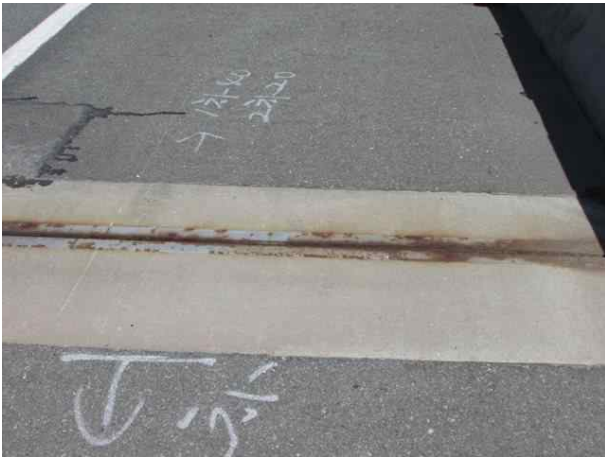
- 신축이음장치에 대한 외관조사 결과, 본체 부식, 이물질 퇴적, 후타재 균열 등의 손상이 조사되었다.
- Exp.J1(A1)과 Exp.J2(P3)의 후타재에서는 전반적으로 망상균열이 발생된 상태였으나, 균열의 폭은 0.1mm 이하의 미세 망상균열로 파손으로 진전될 정도는 아닌 상태로 확인되었다.
- 갯길측에 위치한 신축이음장치는 본체 부식이 조사되었으나, 강재의 단면결손까지 진전되지는 않은 상태로 확인되었다.

| 본체 부식(EXP.J1) | 후타재 망상균열(Exp.J1) |

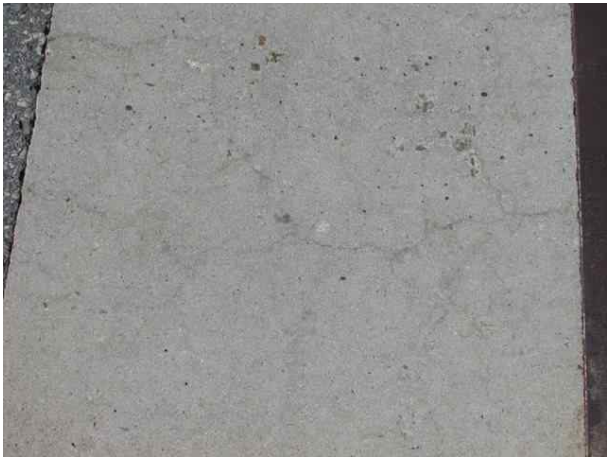
- 청도천2교(대구)의 신축이음부는 온도변화에 따른 수축 및 신장시 여유량을 확보하고 있는 것으로 확인되어 신축거동상태는 양호한 것으로 판단된다.
- 후타재는 손상의 진전이 조사되었으나, 사용성 및 안전성에 영향을 미칠 정도는 아닌 상태이며, 향후 후타재 망상균열이 탈락으로 진전될 경우에는 후타재를 전면 재시공 하는 것이 경제성 측면에서 바람직하다.

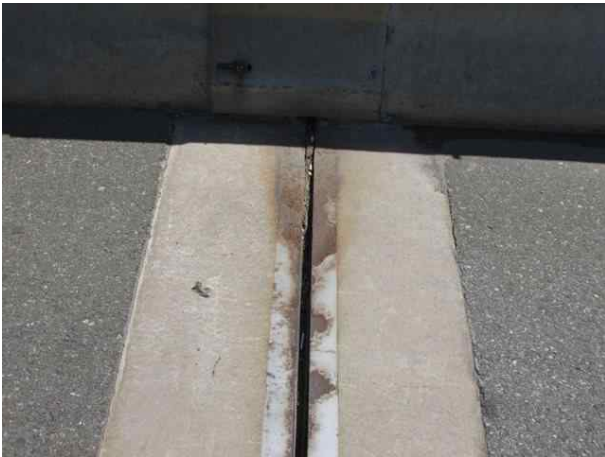
| 본체 부식(EXP.J2) | 후타재 균열(Exp.J3) |

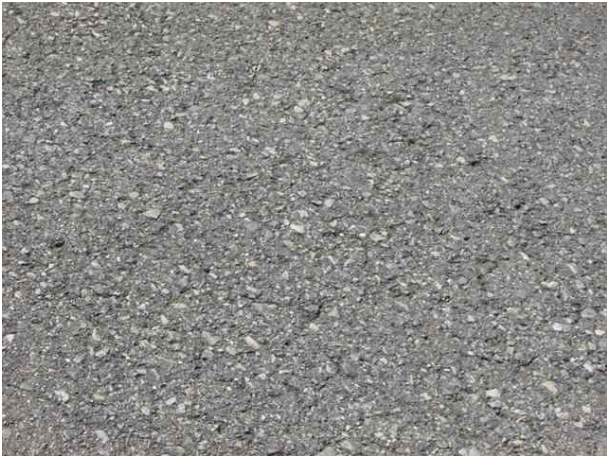
| 라벨링(S1) | 접속도로 파손(S6) |

- 라벨링은 포장면의 노후화에 의해 발생하는 손상으로 조사 당시 세립 골재만 탈리되어 있는 경미한 상태로 확인되었다. 현재, 라벨링이 주행차량에 미치는 영향은 없는 상태로 판단되어 보수조치는 필요하지 않은 상태이며, 지속적인 주의관찰 후 노후화가 더욱 진전되어 굵은 골재가 탈리될 시점에는 보수를 실시해야 할 것으로 판단된다.
- 파손 및 포트홀 등의 손상은 방치할 경우 제설제 및 우수의 유입 등에 의해 손상 규모가 확대될 수 있으므로 적정시기에 보수조치를 실시하는 것이 바람직하다.
- 보수가 시행된 부위는 전체적으로 양호한 상태로 확인되었으나, 교면포장은 주행차량에 의해 손상이 진전될 수 있으므로, 현재와 같이 지속적인 유지관리가 필요하다.

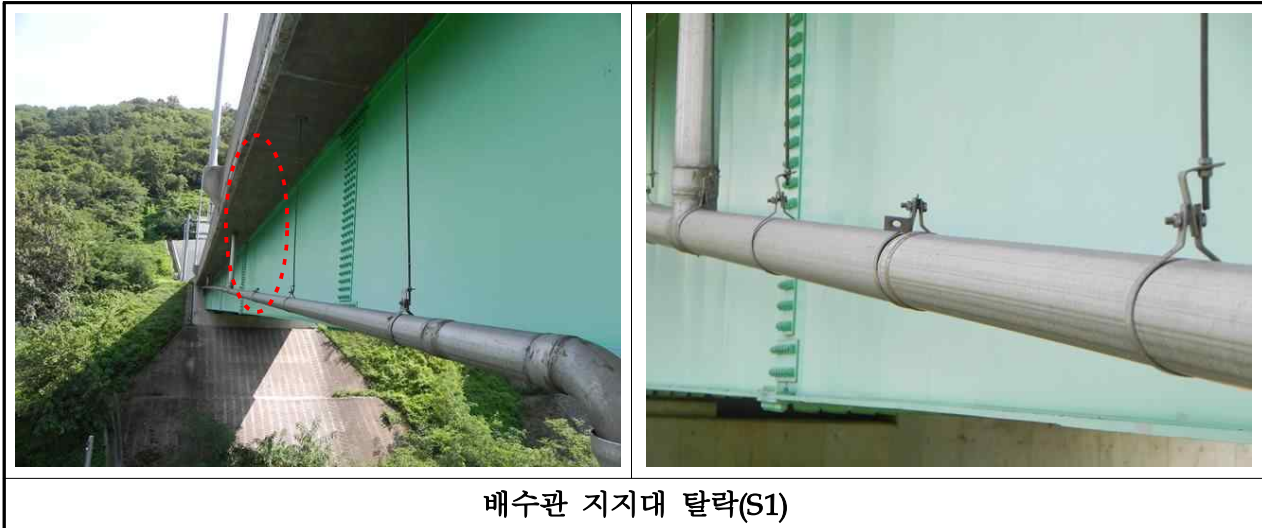
배수관 지지대 탈락(S1)

- 청도천2교(대구)의 배수시설은 기능상태는 양호한 것으로 판단되나, 지지대 탈락과 같은 손상들은 사용성 확보 측면에서 보수조치를 실시하는 것이 바람직하다.

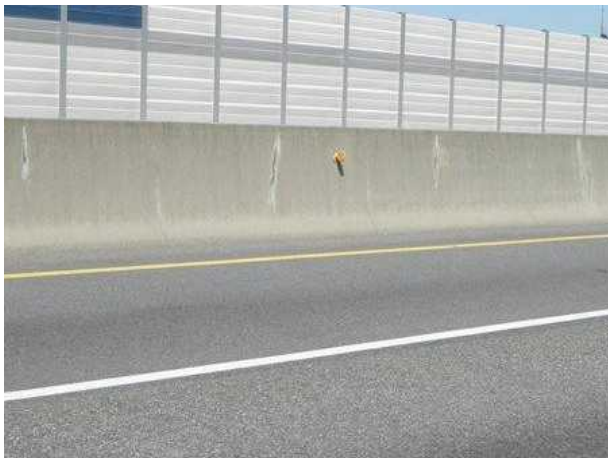
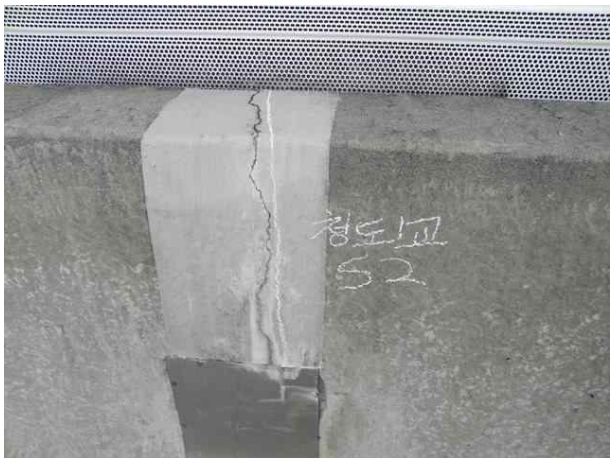
- 방호벽에 대한 외관조사 결과, 폭 0.1~0.3mm의 균열이 발생되어 있었으며, 균열이 발생한 부위는 전반적으로 백태를 동반하고 있는 상태로 확인되었다.

| 균열 및 백태(S1) | 폭 0.3mm 균열(S2) |

- 방호벽에 발생한 균열들은 시공초기 건조수축 등 재료적·시공적 특성에 의해 발생한 것으로 판단된다.
- 조사된 손상들은 방호벽의 사용성을 저하시킬 만한 정도는 아닌 상태이므로 즉각적인 보수는 불필요하나, 백태와 같은 손상들은 방치할 경우 미관성을 저하시키고 운전자에게 심적 부담감을 줄 수 있으므로 적정시기에 보수조치를 실시하는 것이 바람직하다.

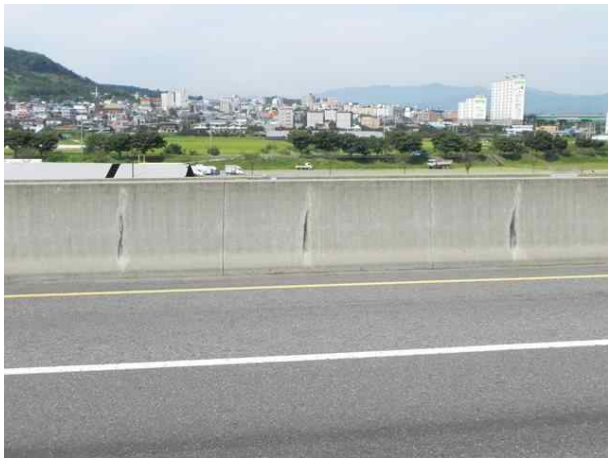
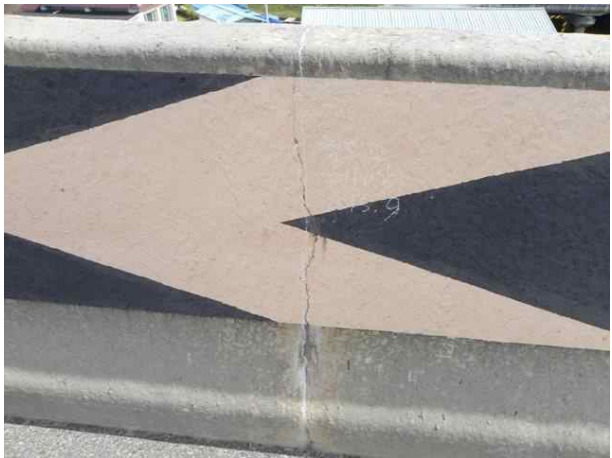
| 균열 및 백태(S8) | 폭 0.2mm 균열(S11) |

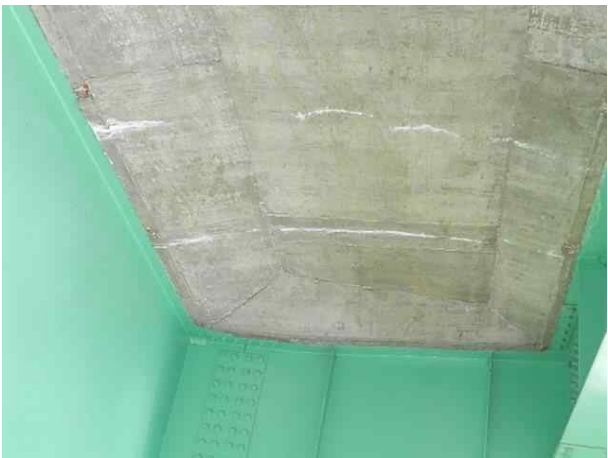
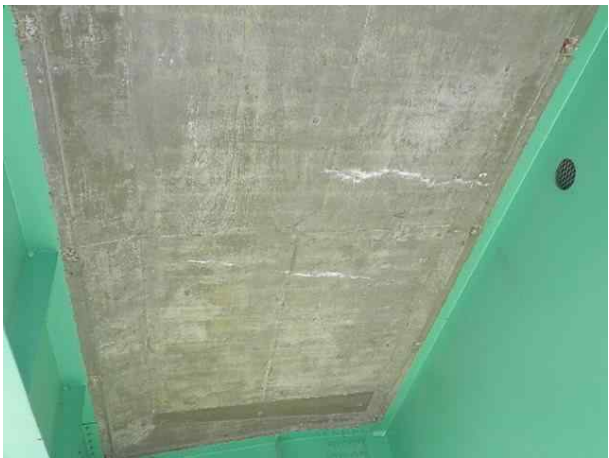
- 바닥판 하면에서는 폭 0.1~0.2mm의 미세한 균열들이 횡방향 또는 망상형의 균열이 발생 되었으며, S2에서는 균열부 백태가 조사되었으나, 습윤기가 없는 건조한 상태로 확인되었다.

| 균열부 백태(S2) | 균열부 백태(S2) |

- 바닥판 하면에 발생한 균열은 손상이 경미한 미세한 균열이며, 균열의 양상, 위치 등을 감안할 때, 재료적·시공적 특성에 의해 발생하는 비구조적인 균열로 판단되며, 구조물에 미치는 영향은 미미할 것으로 판단된다.
- 바닥판 하면(S2)에 조사된 백태는 조사당시 습윤기가 없는 건조한 상태였으며, 백태가 발생한 주변 균열이나, 거더 내부에 누수흔적은 없는 상태로 확인되어, 방수층의 기능성은 경미하게 저하되었으나, 사용성에는 문제가 없는 상태로 판단된다. 따라서, 향후 점검시 백태 및 누수흔적과 같은 손상들에 대하여 주의관찰이 요구되며, 다수의 백태 및 누수가 조사될 경우에는 방수층의 재시공과 연계하여 균열보수를 실시해야 할 것으로 판단된다.

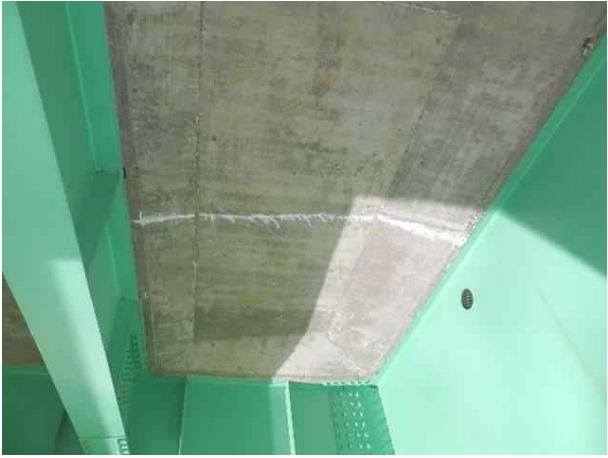
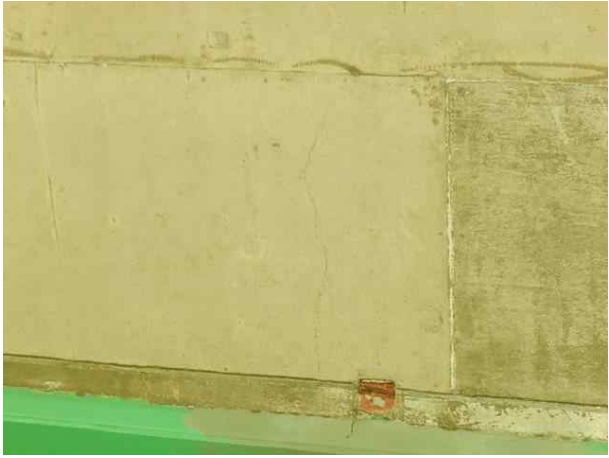
| 균열부 백태(S2) | 폭 0.2mm 횡방향 균열(S4) |

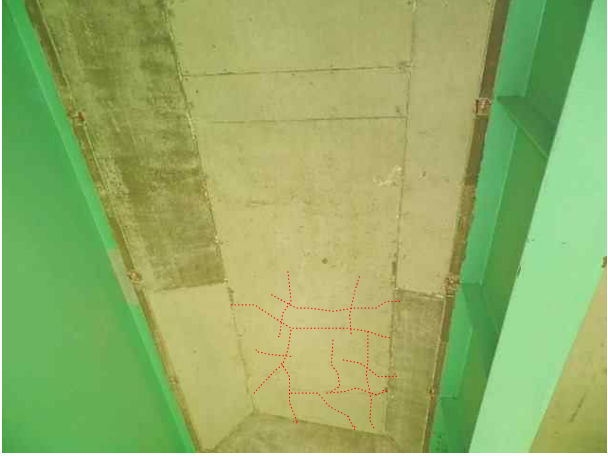
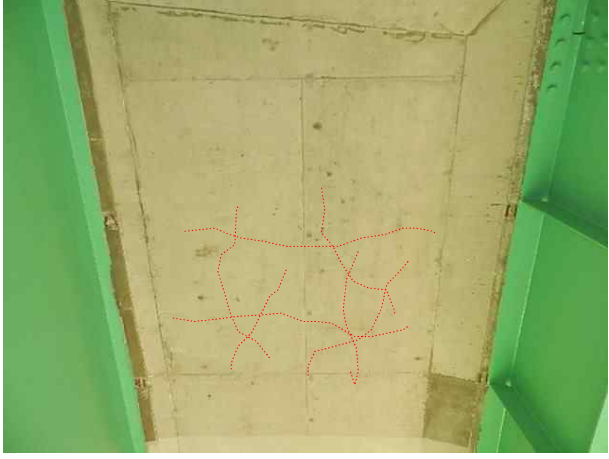
| 망상균열(S5) | 망상균열(S5) |

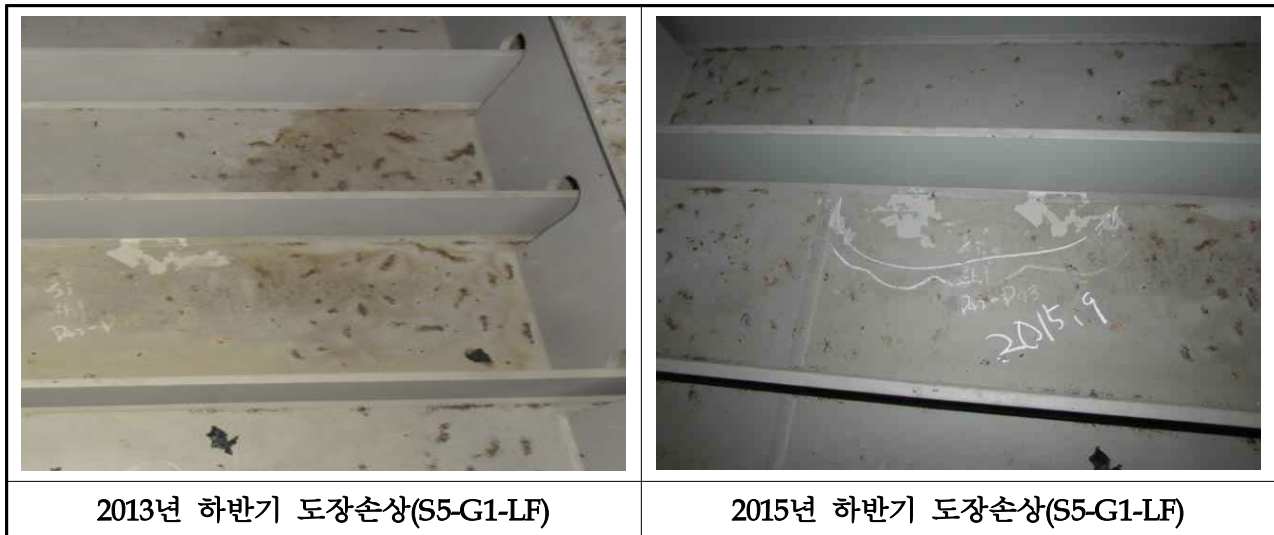
【사진 3.3.4】 강박스 거더 내부 손상현황(부산)

- 강박스 거더 내부는 전반적으로 양호한 상태였으나, 경미한 도장손상이 1개소 조사되었으며, 도장손상부위는 강재가 노출되지는 않은 상태로 확인되었다.

- 도장손상은 경미한 상태이나, 내구성 확보 차원에서 도장보수가 요구되며, 채도장 시에는 바탕면 처리에 유의하여 보수부위의 부착력을 향상시켜 재손상이 발생하지 않도록 주의해야 한다.

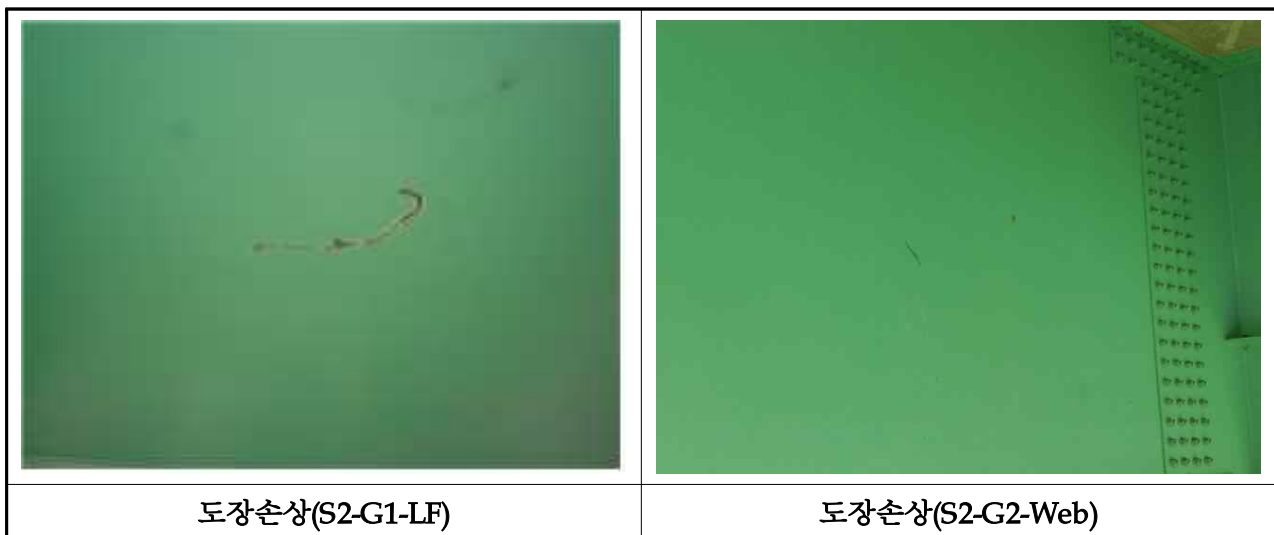
【사진 3.3.5】 강박스 거더 외부 손상현황(부산)

- 강박스 거더 외부는 경미한 도장손상이 국부적으로 조사되었으며, 도장손상으로 인하여 강재가 노출되지는 않은 상태로 확인되었다.

- 조사된 도장박리는 시공당시 먼지, 녹 등 도장 전처리 미흡에 의해 발생되었거나, 굽힘 등에 의해 발생한 것으로써, 방치할 경우에는 외기 등으로 인하여 강재의 부식으로 진전될 수 있으므로 내구성 확보 차원에서 재도장이 요구된다.
- 재도장 시에는 바탕면 처리에 유의하여 보수부위의 부착력을 향상시켜 재손상이 발생하지 않도록 주의해야 한다.

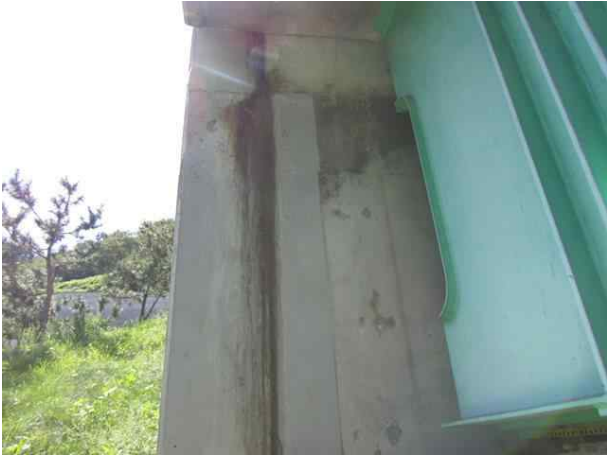
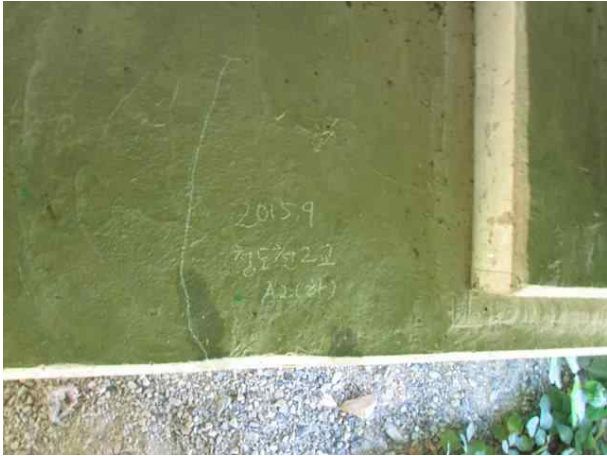
- 교대 구체에서는 일부 균열보수가 시행되어 있었으며, 보수상태는 전반적으로 양호한 상태로 확인되었다.
- 교대 구체 및 흥벽에서는 폭 0.1~0.3mm의 수직균열이 3개소, 백태가 1개소 조사되었다.

| 백태(A1 홍벽) | 폭 0.3mm 균열(A2 상부) |

- 교대는 콘크리트 양생시 수화열에 의한 콘크리트 내부구속과 시공초기 건조수축 등 콘크리트의 재료적 특성에 의한 비구조적인 미세균열이 발생되었으며, 구조물의 안전에 미치는 영향은 경미할 것으로 판단된다.
- A2 흉벽에 발생한 백태는 균열이 발생한 부위로 우수가 유입되어 백태를 유발시킨 것으로 판단되며, 표면처리보수를 실시하여 우수의 접촉을 방지하는 것이 바람직하다.

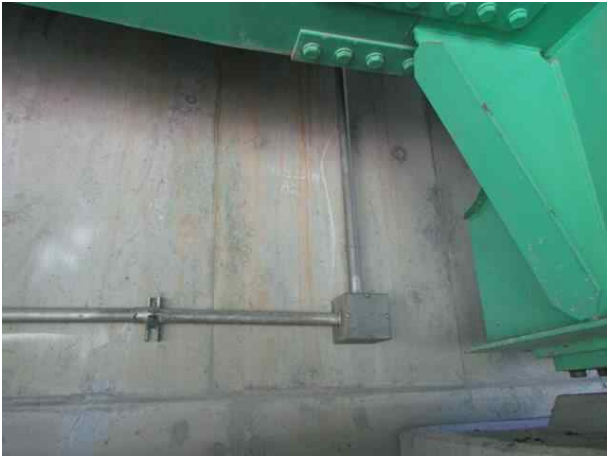
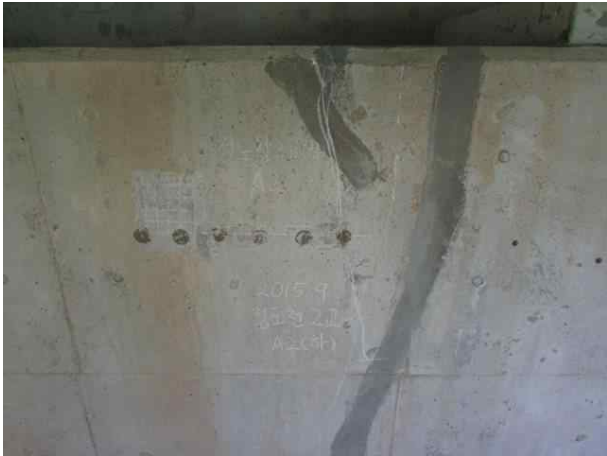
| 폭 0.2mm 수직균열(A2 홍벽) | 폭 0.1mm 수직균열(A2 구체) |

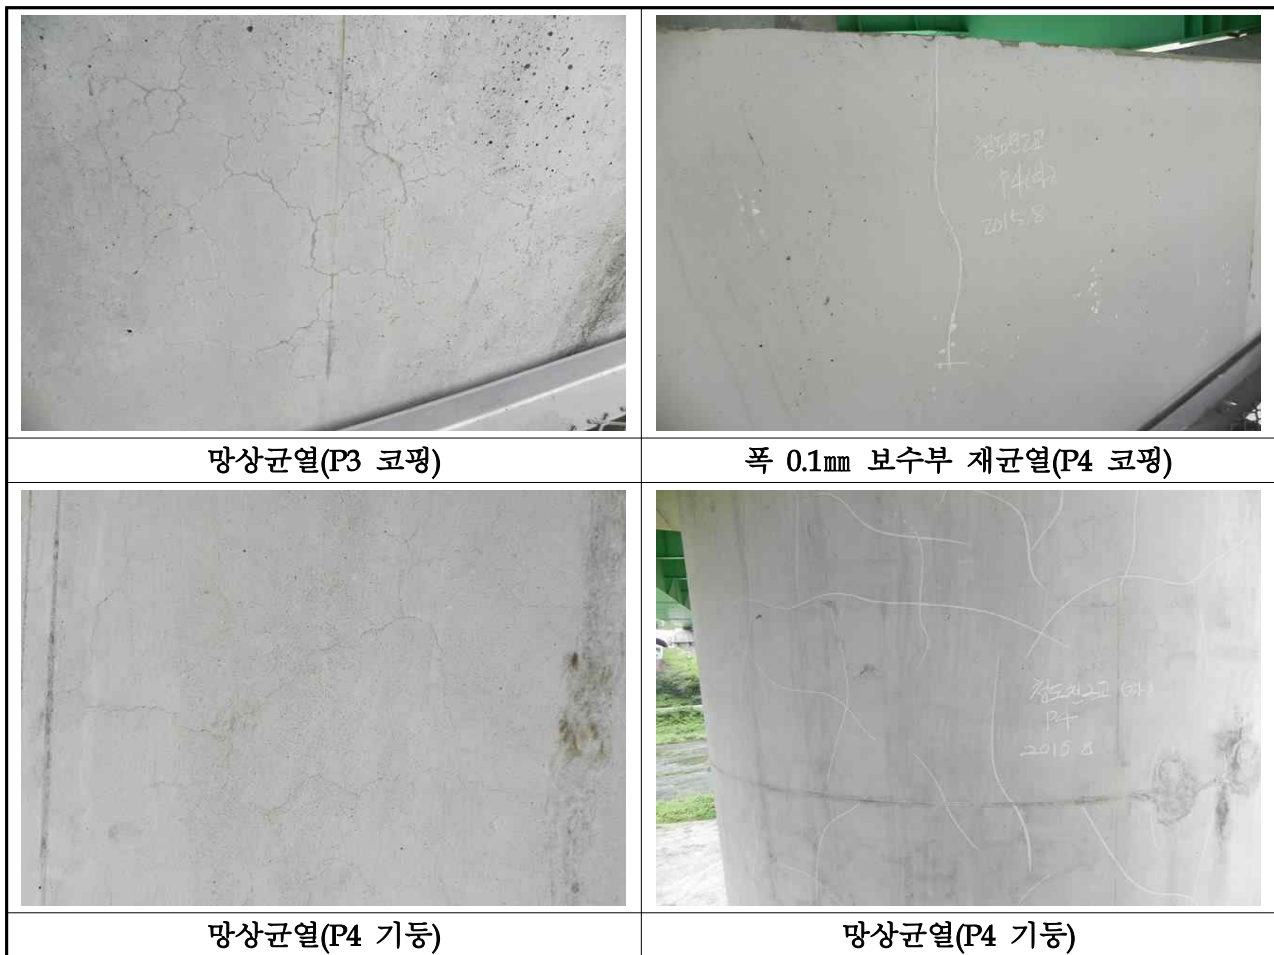
【사진 3.3.10】 교각 손상현황(부산)

- 교각에서는 전반적으로 균열보수가 시행되어 있었으나, 코핑 및 기둥에서 폭 0.1~0.2mm 일방향 균열 및 망상균열, 백태가 일부 조사되었다.
- 교각에 발생한 일방향 균열의 양상은 전반적으로 코핑의 상단에서 하단으로 20~70cm 내외로 내려오는 수직방향의 균열이며, 균열의 위치는 코핑 상단의 변단면 또는 교량받침 하단에서 발생되고 있다.
- 교각에 발생한 균열은 준공 이후 국부적으로 표면처리보수를 시행한 상태이나, 2012년 및 2013년 점검시 보수부 재균열이 일부 조사된 상태로 확인되었다.

- 조사된 균열들은 균열의 패턴, 발생위치 등을 고려해 볼 때, 외력에 의해 발생된 균열이 아닌 콘크리트 양생시 수화열 및 시공초기 건조수축, 교량받침의 지압 등이 복합적으로 작용하여 발생된 비구조적인 균열로 판단된다.
- 일부 보수부 재손상이 조사되었으나, 균열의 진행성이 수렴되지 않은 상태였거나, 보수가 다소 미흡한 상태에서 재손상이 발생한 것으로 사료되며, 기 발생된 균열들은 진전이 없는 상태로 확인되어 균열의 진행성은 수렴된 상태로 판단된다.
- 따라서, 표면처리보수를 실시하여도 재손상이 발생되지 않을 것으로 판단되며, 내구성 증대 차원에서 보수조치를 실시하는 것이 바람직하다.

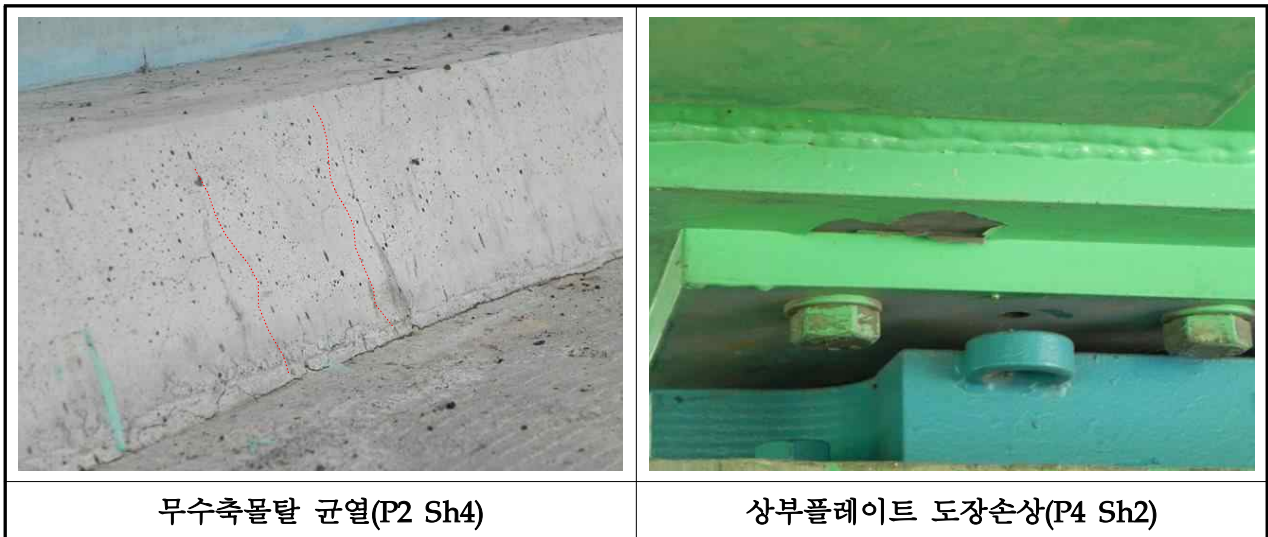
【사진 3.3.13】 교량받침 손상현황(부산)

- 교량받침에 대한 외관조사 결과, 무수축물탈 및 받침콘크리트 균열, 도장손상과 같은 손상들이 일부 조사되었다.

- 청도천2교(부산)의 교량받침은 온도변화에 따른 수축 및 신장시 가동여유량을 확보하고 있는 것으로 확인되어 가동상태는 양호한 것으로 판단된다.
- 무수축물탈 및 받침콘크리트에 발생한 균열들의 원인은 콘크리트의 건조수축 및 콘크리트와 강재의 열팽창계수 차이로 인한 마찰응력으로 인하여 미세균열이 유발된 것으로 판단되며, 손상의 정도가 경미한 상태이므로 보수는 불필요 할 것으로 판단된다.
- 받침에 발생한 도장손상은 받침의 가동상태에 영향을 미치지 않는 상부플레이트에 발생된 것이므로 보수보다는 지속적인 주의관찰이 경제성 측면에서 바람직하다.

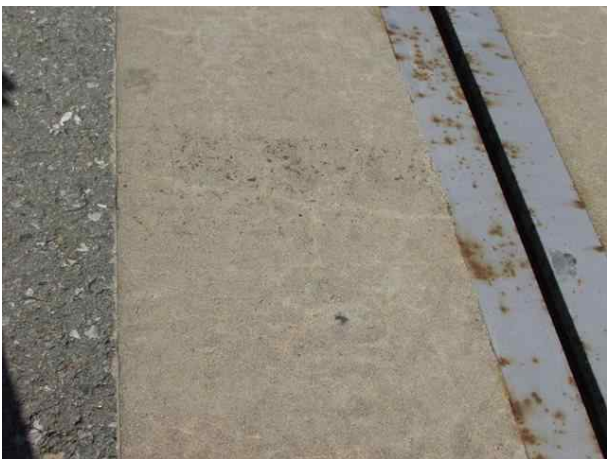
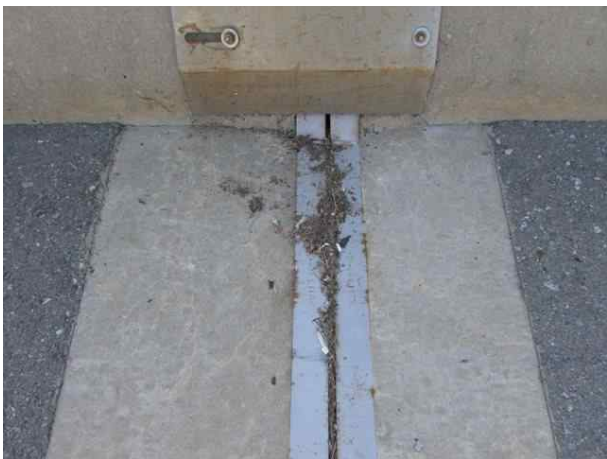
- 신축이음장치에 대한 외관조사 결과, 이물질 퇴적, 후타재 균열 등의 손상이 조사되었다.
- Exp.J1(A1)과 Exp.J2(P3)의 후타재에서는 전반적으로 망상균열이 발생된 상태였으나, 균열의 폭은 0.1mm 이하의 미세 망상균열로 파손으로 진전될 정도는 아닌 상태로 확인되었다.

| 후타재 망상균열(Exp.J1) | 이물질 퇴적(Exp.J2) |

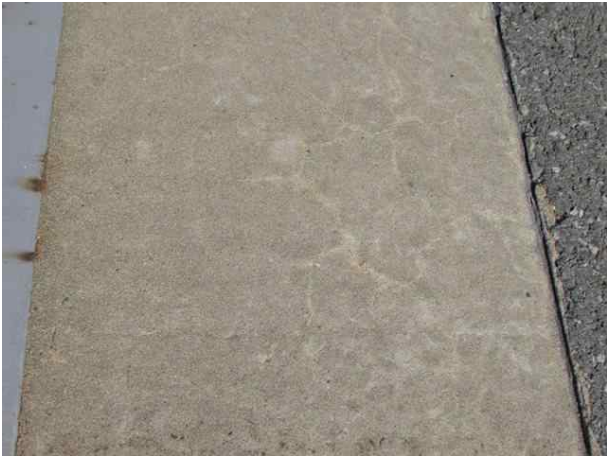
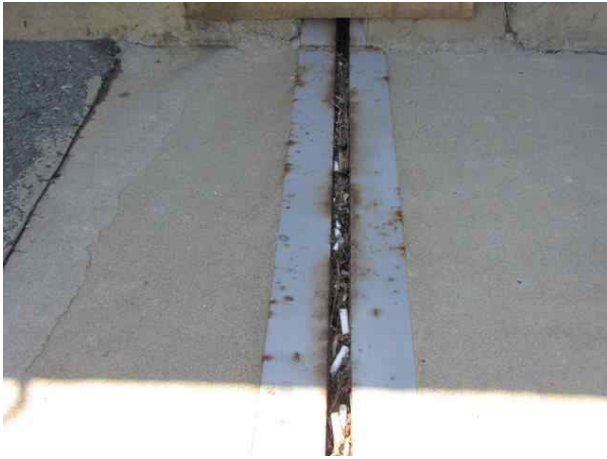
| 후타재 망상균열(Exp.J2) | 이물질 퇴적(Exp.J3) |

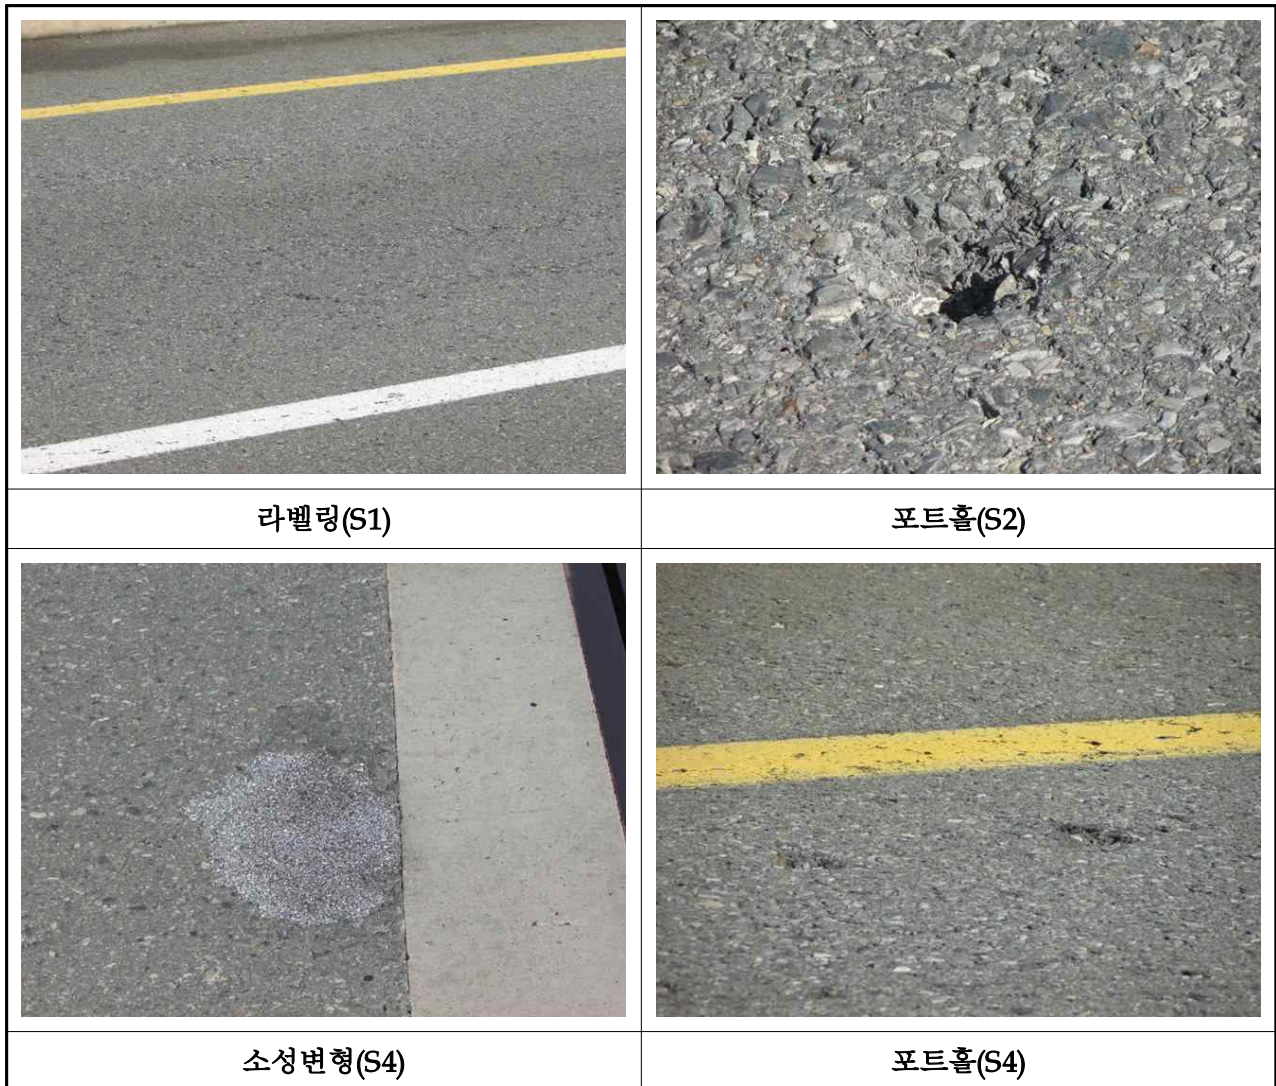
【사진 3.3.19】 교면포장 손상현황(부산)

- 라벨링은 포장면의 노후화에 의해 발생하는 손상으로 조사 당시 세립 골재만 탈리되어 있는 경미한 상태로 확인되었다. 현재, 라벨링이 주행차량에 미치는 영향은 없는 상태로 판단되어 보수조치는 필요하지 않은 상태이며, 지속적인 주의관찰 후 노후화가 더욱 진전되어 굵은 골재가 탈리될 시점에는 보수를 실시해야 할 것으로 판단된다.
- 패임 및 포트홀 등의 손상은 방치할 경우 제설제 및 우수의 유입 등에 의해 손상 규모가 확대될 수 있으므로 적정시기에 보수조치를 실시하는 것이 바람직하다.
- 교면포장의 보수 이후에는 충분한 양생시간을 확보한 후 교통통제를 해지해야 보수부재손상이 발생되지 않을 것이며, 교면포장은 지속적인 주행차량의 통행으로 인하여 손상이 빈번하게 발생할 수 있으므로 현재와 같이 지속적인 유지관리가 필요하다.

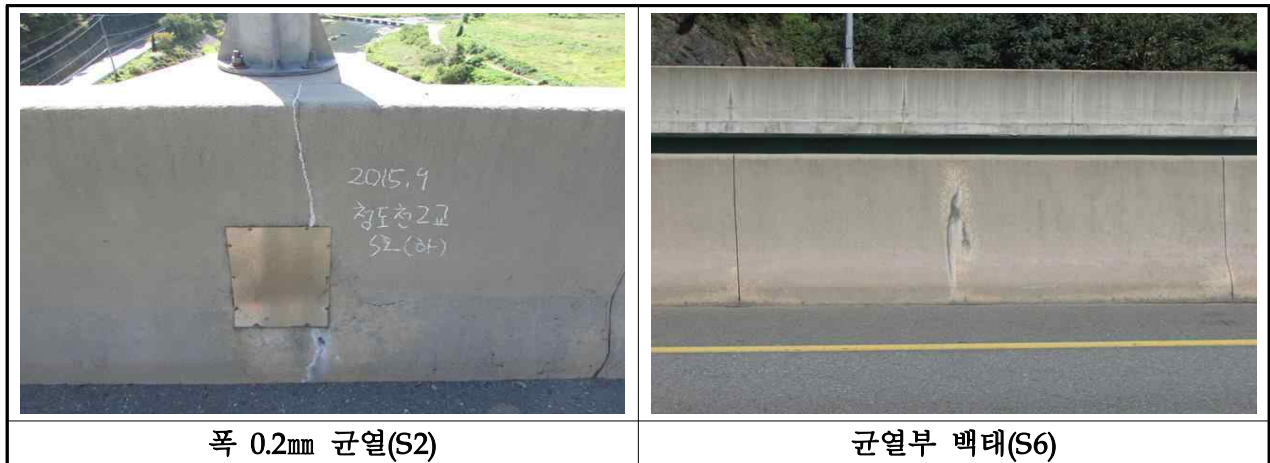
【사진 3.3.23】 난간 및 연석 손상현황(부산)

- 방호벽에 대한 외관조사 결과, 폭 0.1~0.2mm의 균열이 발생되어 있었으며, 균열이 발생한 부위는 전반적으로 백태를 동반하고 있는 상태로 확인되었다.

- 조사된 손상들은 방호벽의 사용성을 저하시킬 만한 정도는 아닌 상태이므로 즉각적인 보수는 불필요하나, 백태와 같은 손상들은 방치할 경우 미관성을 저하시키고 운전자에게 심적 부담감을 줄 수 있으므로 적정시기에 보수조치를 실시하는 것이 바람직하다.
