## 제 4장 시설물의 상태평가

### 4.3.1 대구방향

### 4.3.2 부산방향

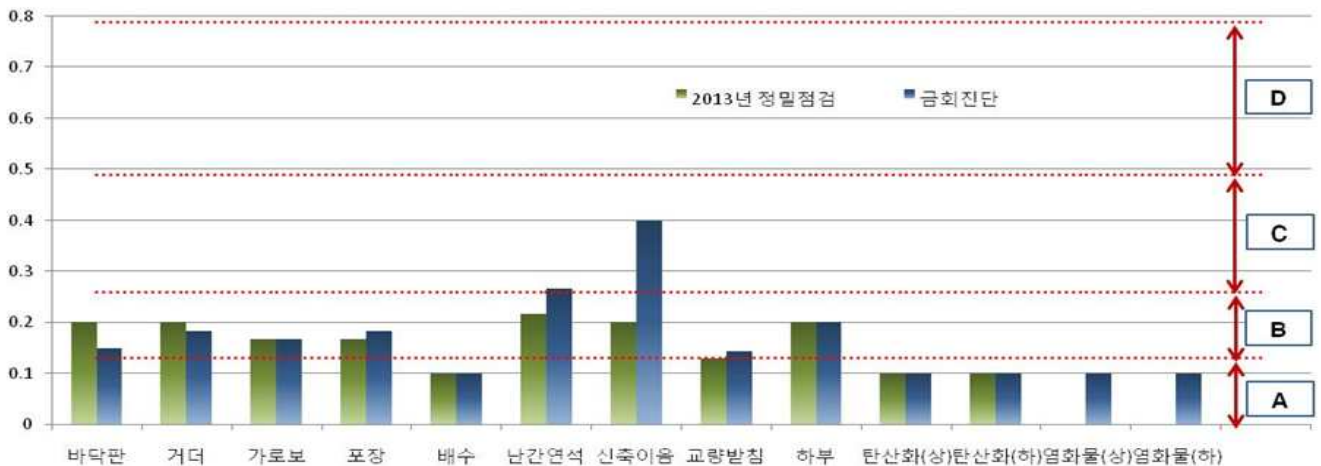
【그림 4.3.1】 기 점검 결과와의 부재별 상태평가 결과 비교(대구)

- 상태평가 결과, 상태기준은 “B”로 평가되었으며, 2013년 정밀점검 이후 국부적으로 보수를 실시하였으며, 공용 경과에 따른 신규 손상이 일부 조사되었으나, 구조적인 손상의 발생은 없는 것으로 조사되었다.
- 공용기간 경과에 따른 신규 손상의 발생(포장, 신축이음, 방호벽, 교량받침)으로 인하여 환산결함도 점수가 0.152 ⇨ 0.189로 증가한 것으로 분석되었다.

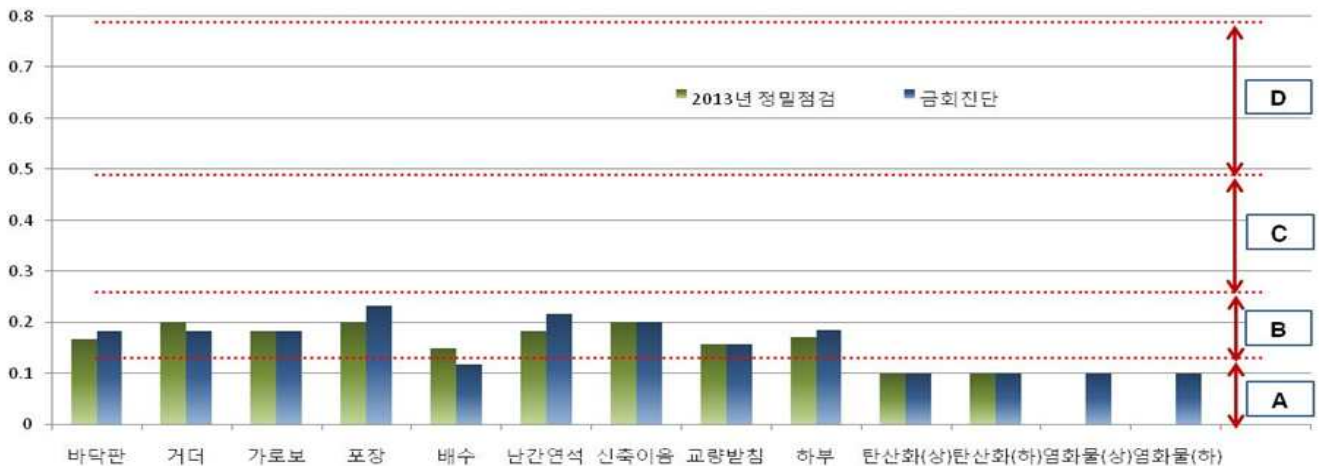
【그림 4.3.2】 기 점검 결과와의 부재별 상태평가 결과 비교(부산)

- 상태평가 결과, 상태기준은 “B”로 평가되었으며, 2013년 정밀점검 이후 국부적으로 보수를 실시하였으며, 공용 경과에 따른 신규 손상이 일부 조사되었으나, 구조적인 손상의 발생은 없는 것으로 조사되었다.
- 공용기간 경과에 따른 신규 손상의 발생(바닥판, 거더, 가로보/세로보, 교면포장, 방호벽, 하부구조)으로 인하여 환산결함도 점수가 0.175 ⇨ 0.180로 증가한 것으로 분석되었다.
