## 1구간 정밀안전진단 수중조사보고서(청도천2교)

청도천2교(청도군 청도읍 유포리)는 2006년에 준공된 길이 290m, 높이 16.5m의 교량이다.

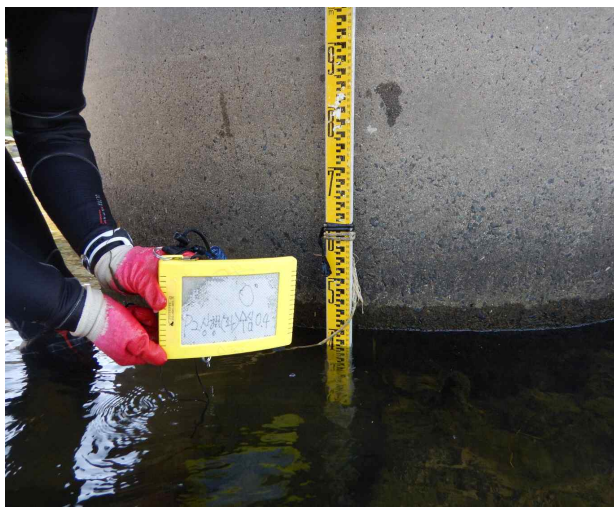
P2상행좌측 0° 면(수심0.40m), 표면상태 양호

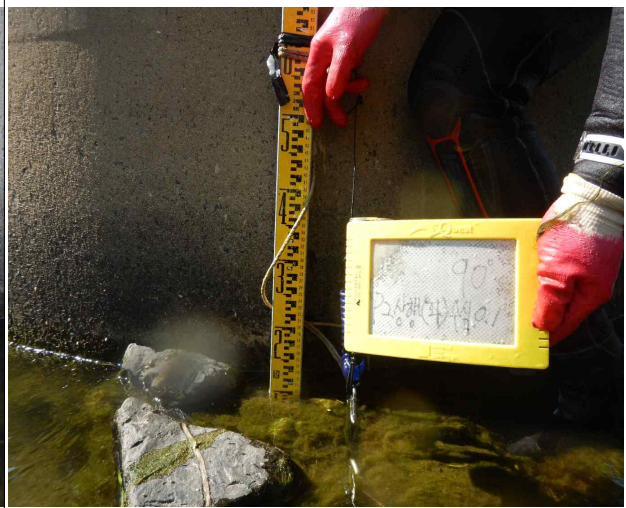
P2상행좌측 90° 면(수심0.10m), 표면상태 양호

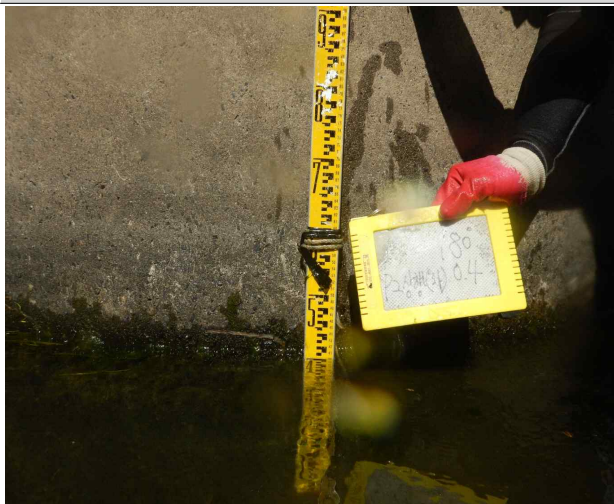
P2상행좌측 180° 면(수심0.40m), 표면상태 양호

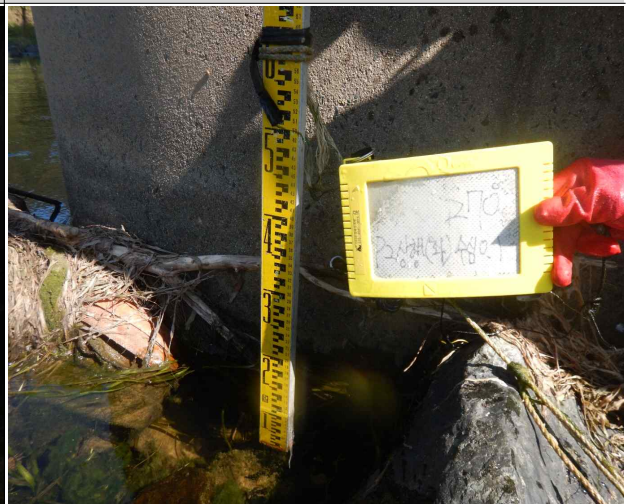
P2상행좌측 270° 면(수심0.10m), 표면상태 양호

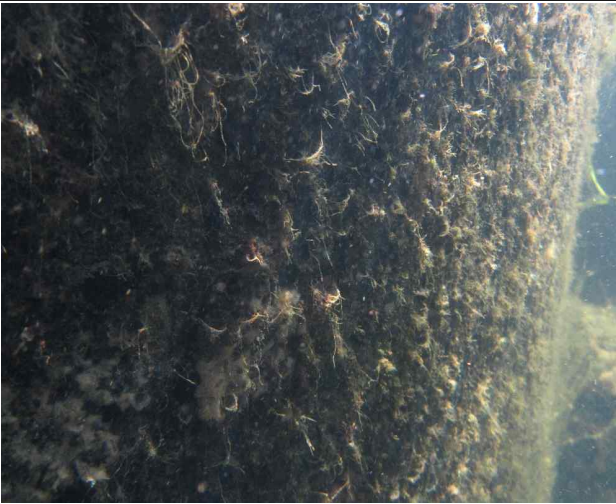
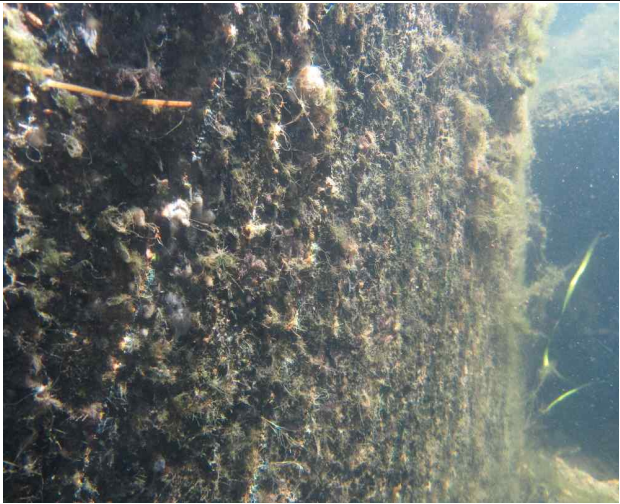
| P2상행좌측 교각 수중부, 표면상태 양호 | P2상행좌측 교각 수중부, 표면상태 양호 |

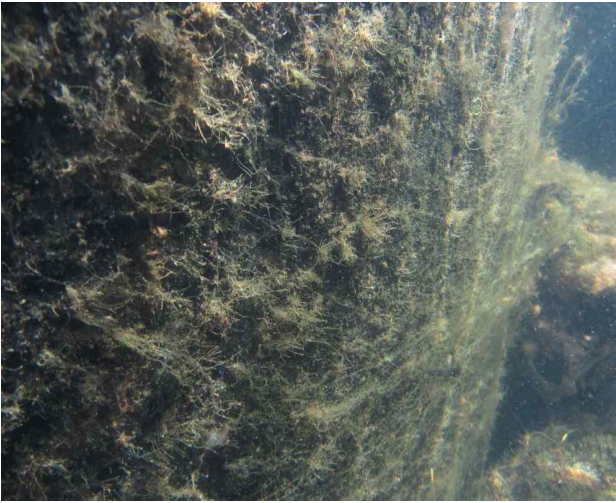
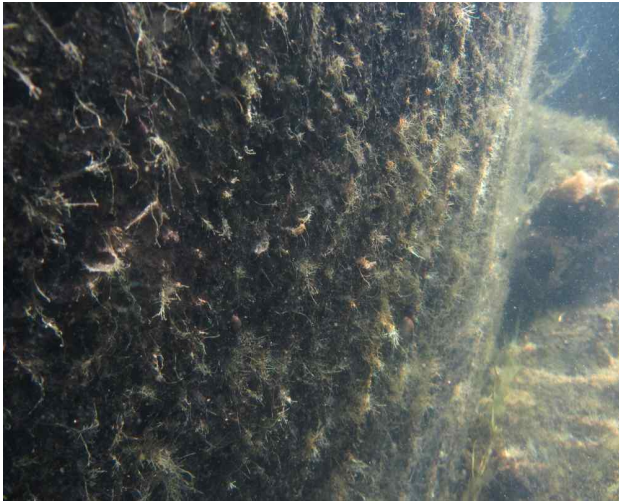
| P2상행좌측 교각 수중부, 표면상태 양호 | P2상행좌측 교각 수중부, 표면상태 양호 |

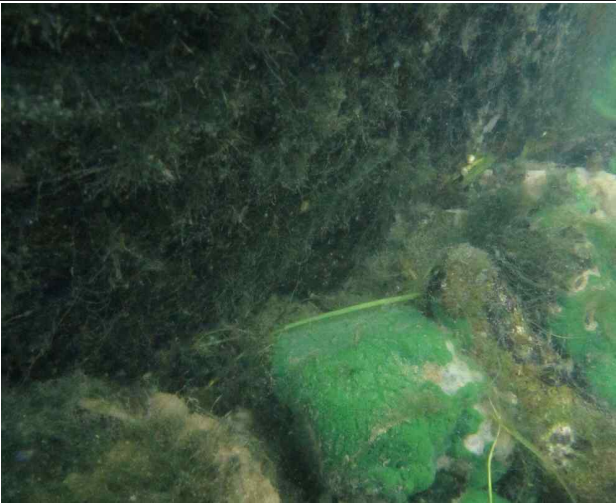
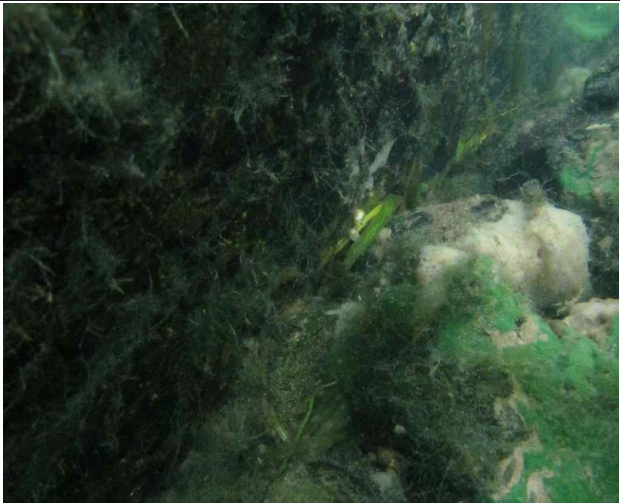
| P2상행좌측 교각 기초저면, 상태 양호 | P2상행좌측 교각 기초저면, 상태 양호 |

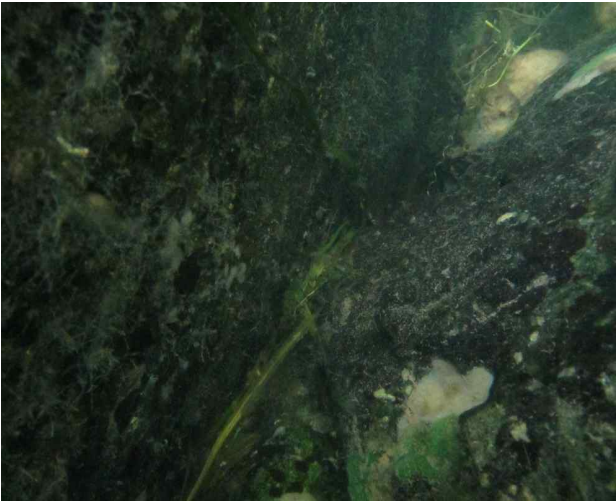
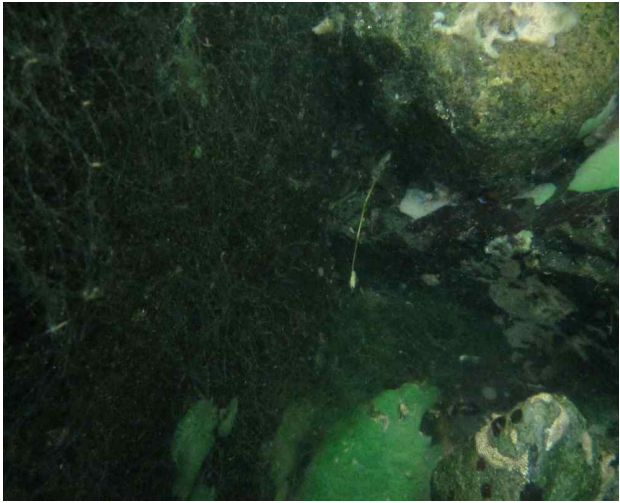
| P2상행좌측 교각 기초저면, 상태 양호 | P2상행좌측 교각 기초저면, 상태 양호 |

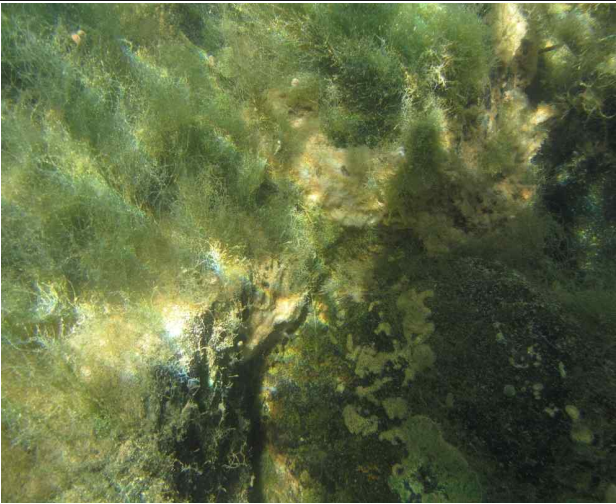
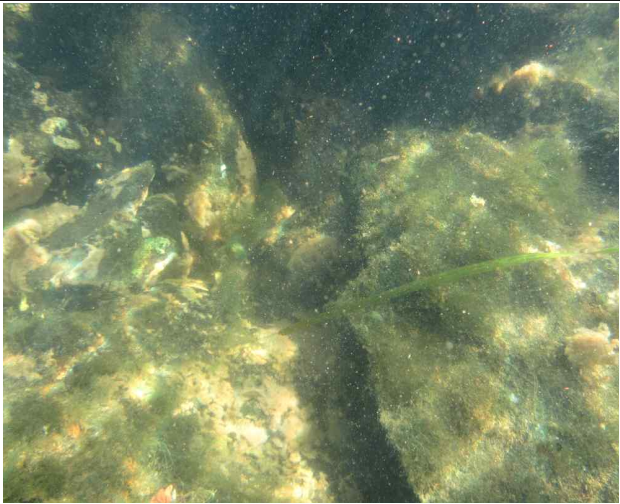
| P2상행좌측 교각 보호사석, 상태 양호 | P2상행좌측 교각 보호사석, 상태 양호 |

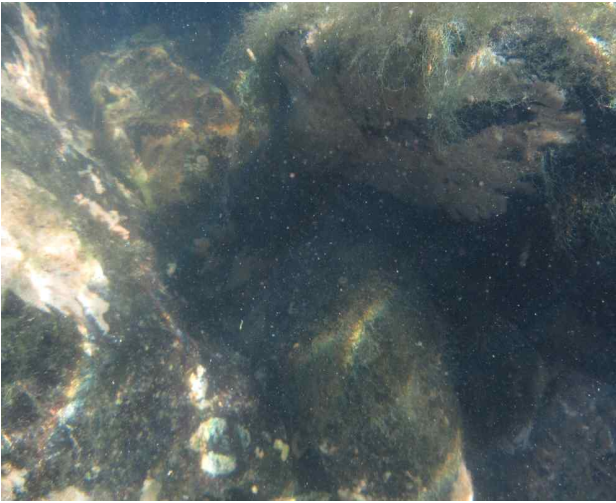
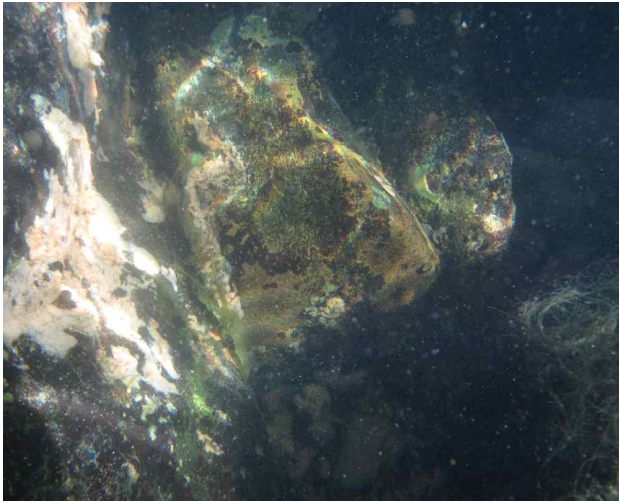
| P2상행좌측 교각 보호사석, 상태 양호 | P2상행좌측 교각 보호사석, 상태 양호 |

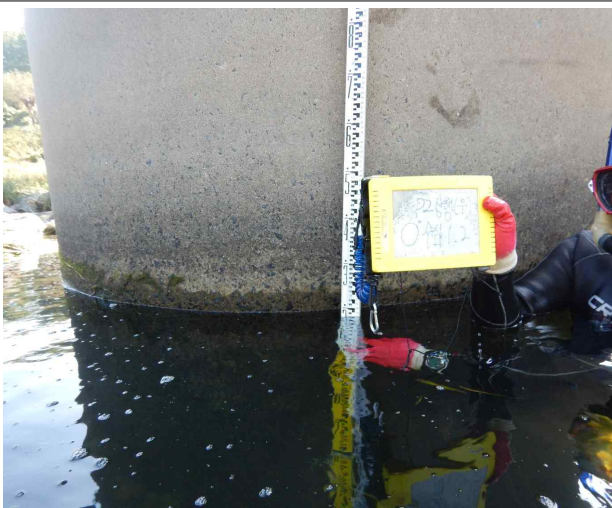
P2상행우측 0° 면(수심1.20m), 표면상태 양호

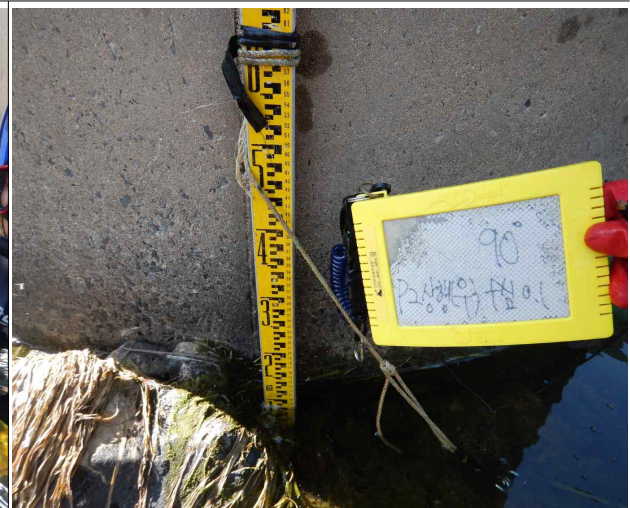
P2상행우측 90° 면(수심0.10m), 표면상태 양호

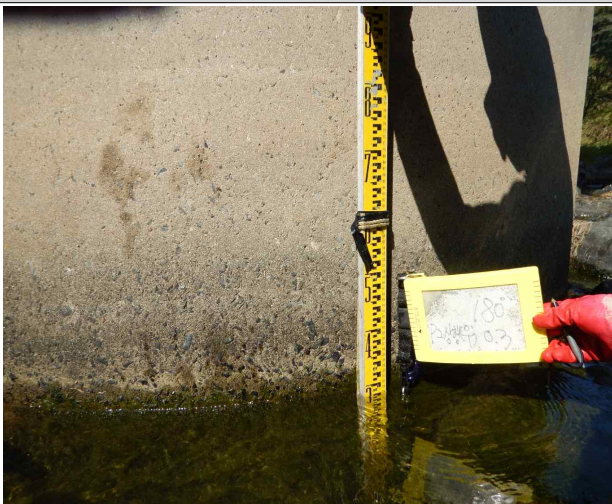
P2상행우측 180° 면(수심0.30m), 표면상태 양호

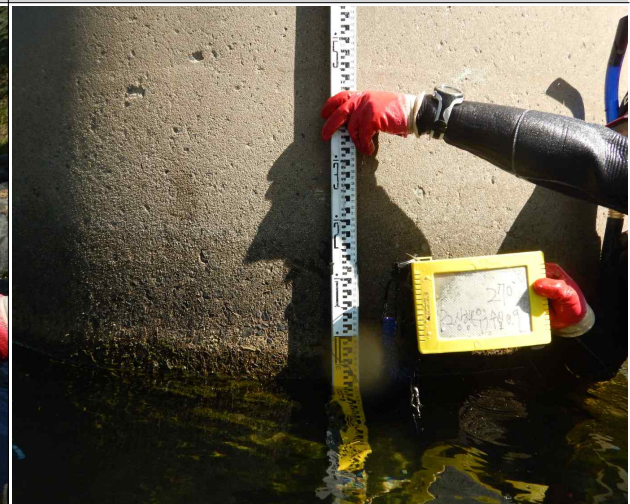
P2상행우측 270° 면(수심0.90m), 표면상태 양호

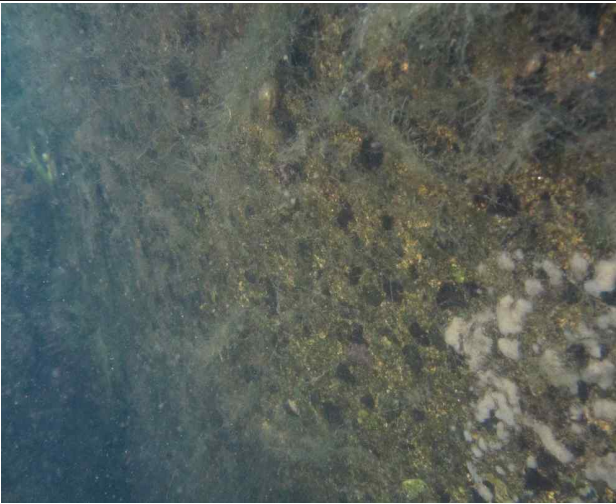
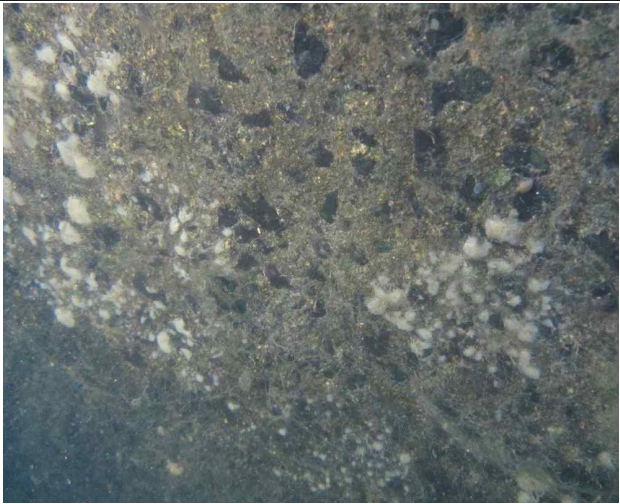
| P2상행우측 교각 수중부, 표면상태 양호 | P2상행우측 교각 수중부, 표면상태 양호 |

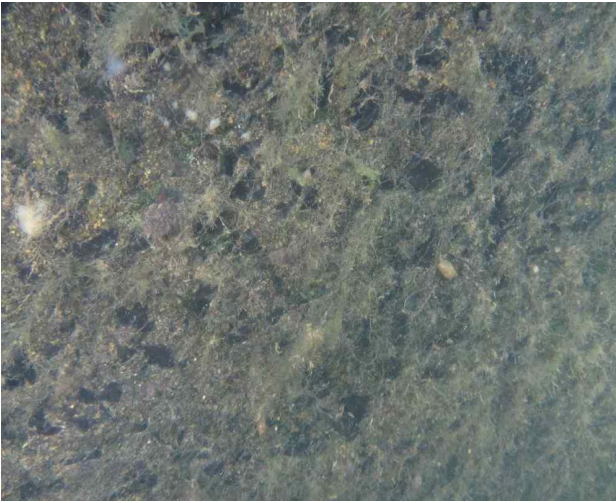
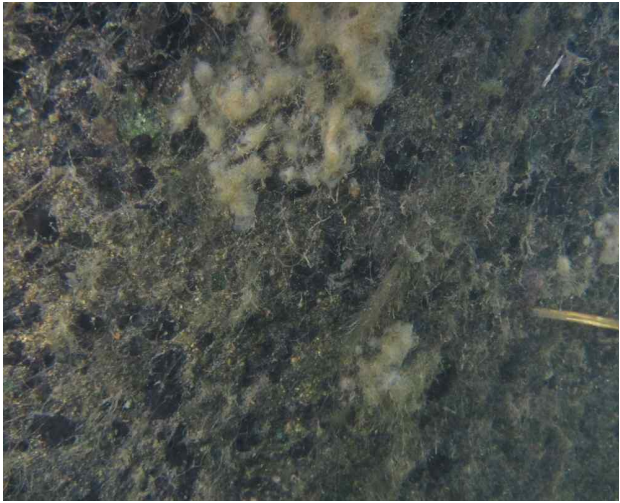
| P2상행우측 교각 수중부, 표면상태 양호 | P2상행우측 교각 수중부, 표면상태 양호 |

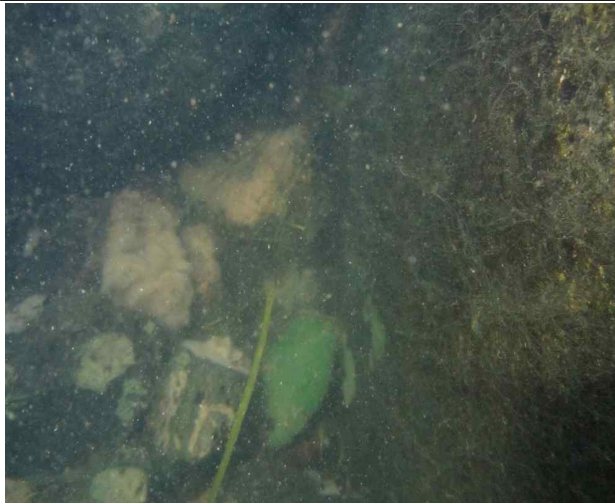
P2상행우측 교각 기초저면, 상태 양호

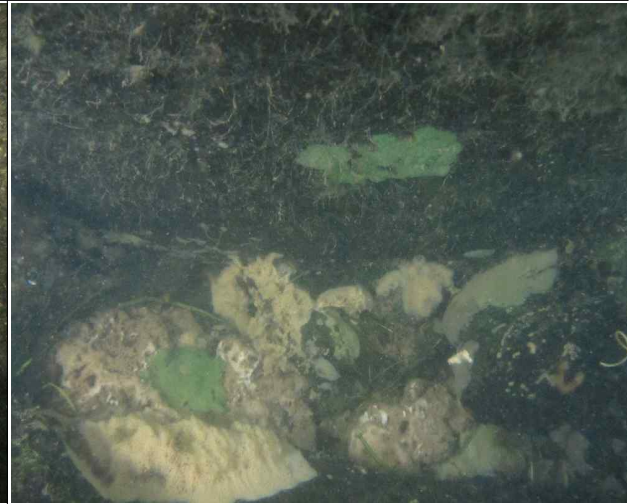
P2상행우측 교각 기초저면, 상태 양호

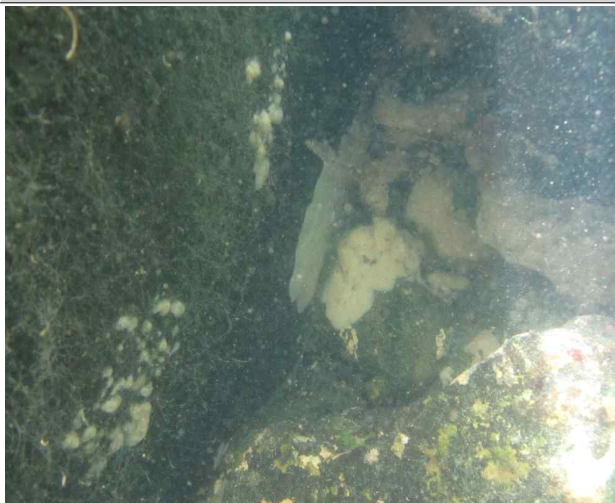
P2상행우측 교각 기초저면, 상태 양호

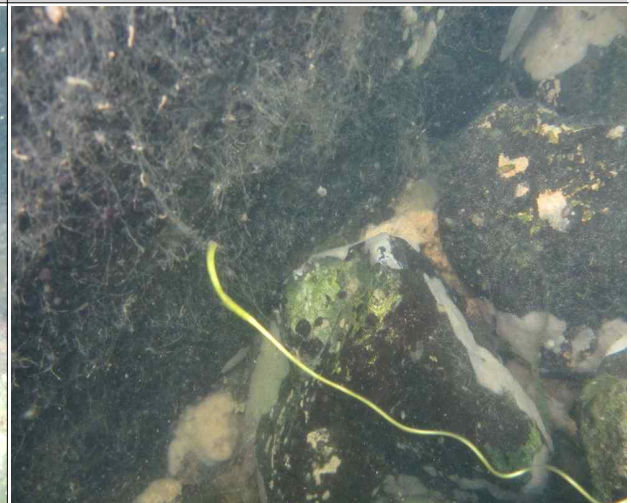
P2상행우측 교각 기초저면, 상태 양호

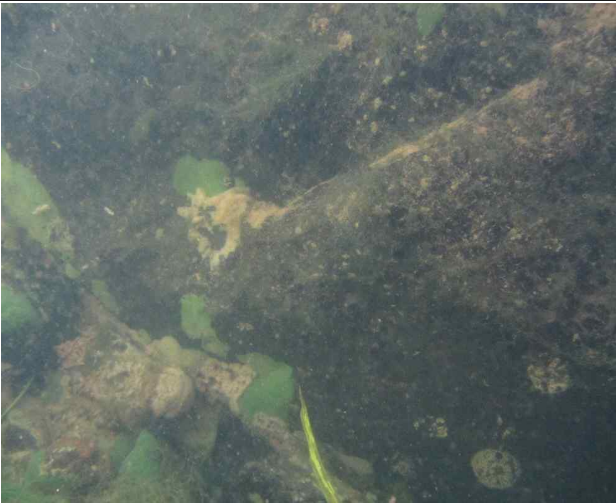
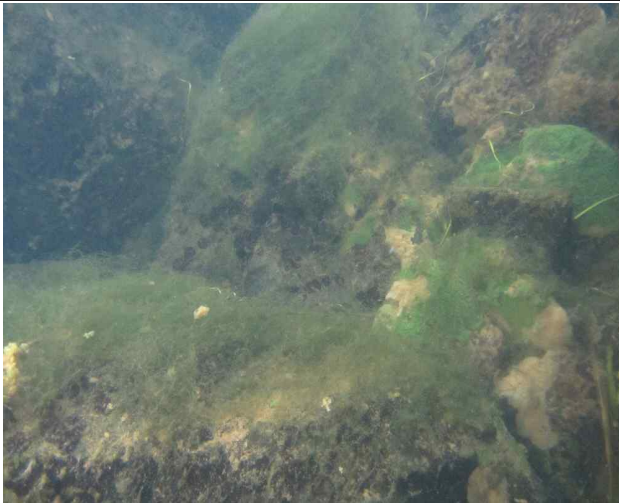
| P2상행우측 교각 보호사석, 상태 양호 | P2상행우측 교각 보호사석, 상태 양호 |

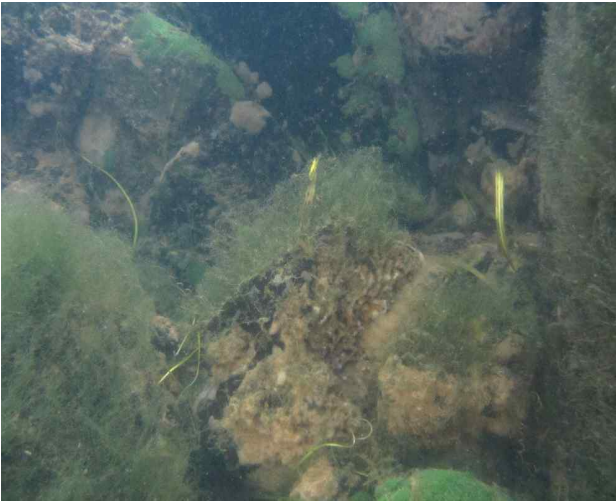
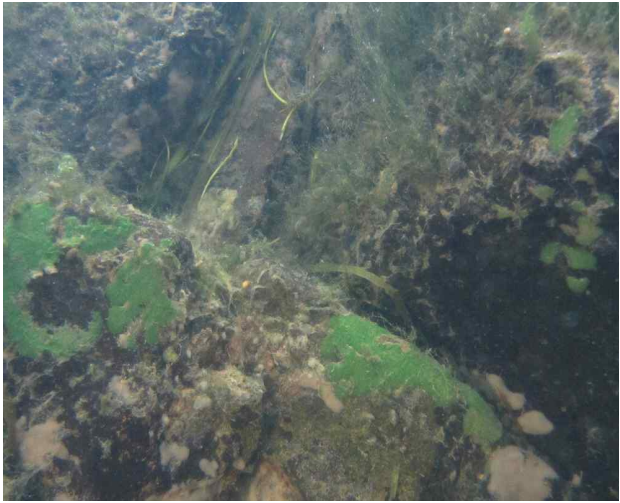
| P2상행우측 교각 보호사석, 상태 양호 | P2상행우측 교각 보호사석, 상태 양호 |

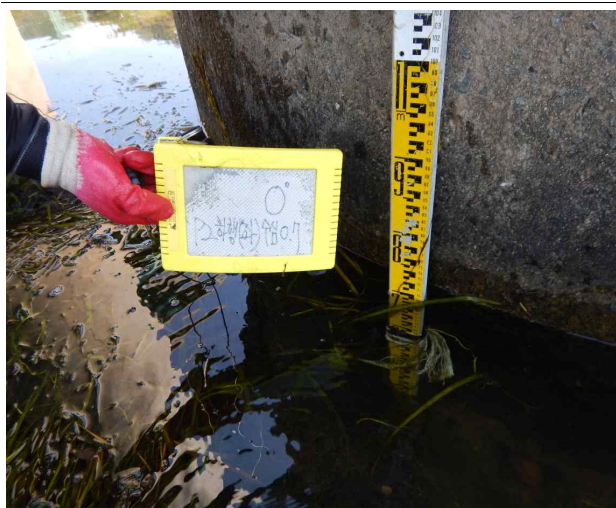
P2하행좌측 0° 면(수심0.70m), 표면상태 양호

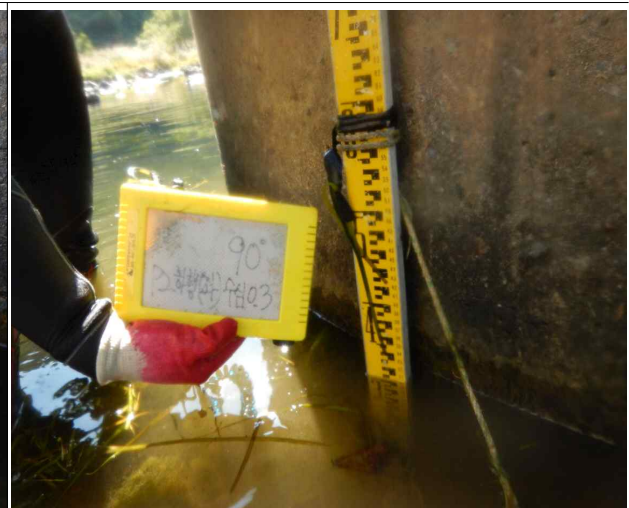
P2하행좌측 90° 면(수심0.30m), 표면상태 양호

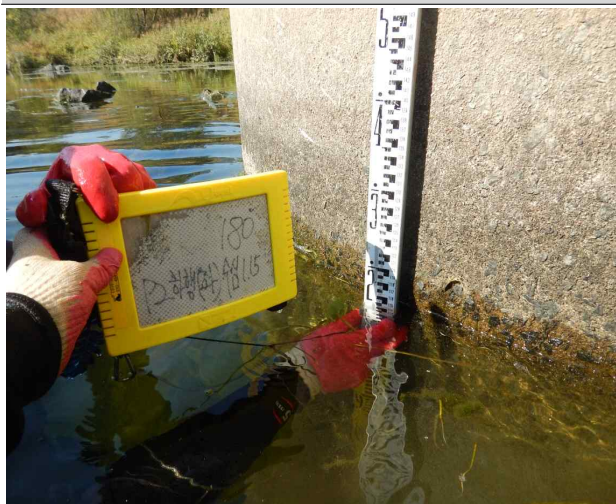
P2하행좌측 180° 면(수심0.15m), 표면상태 양호

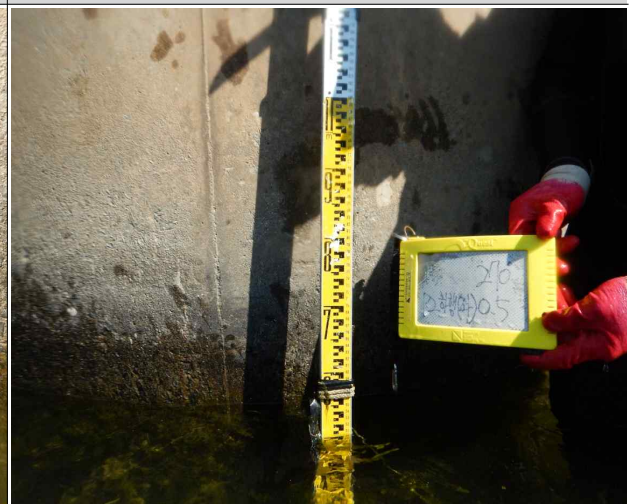
P2하행좌측 270° 면(수심0.50m), 표면상태 양호

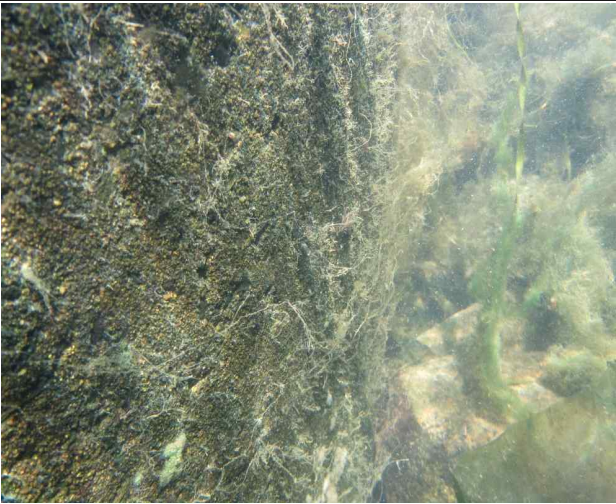
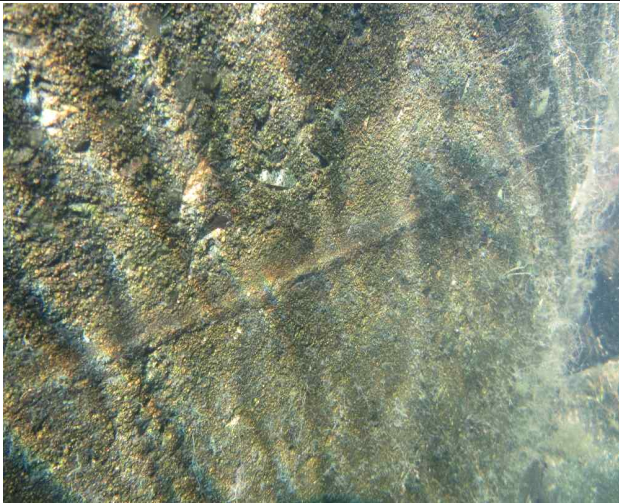
| P2하행좌측 교각 수중부, 표면상태 양호 | P2하행좌측 교각 수중부, 표면상태 양호 |

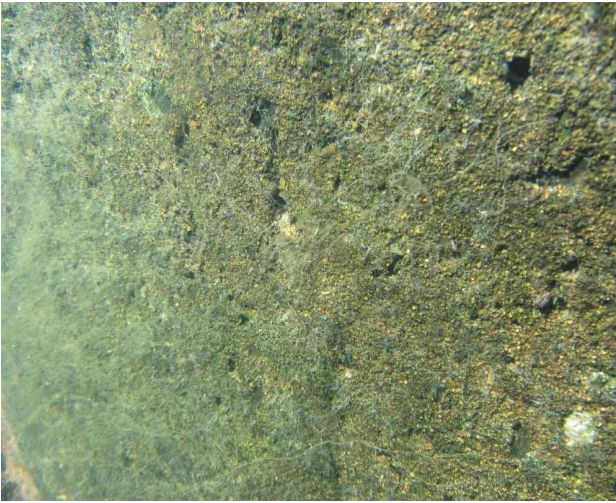
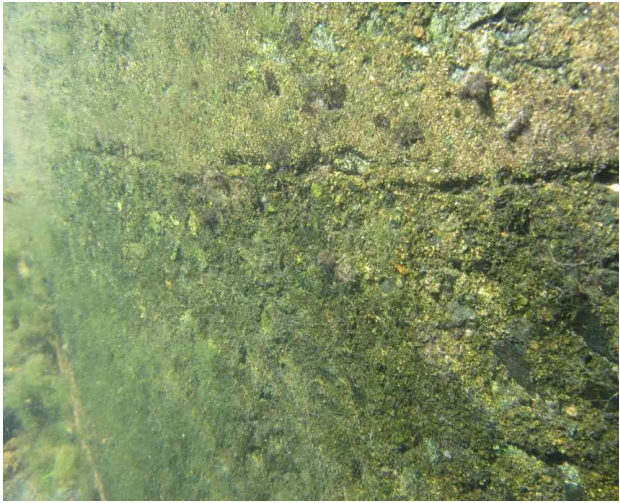
| P2하행좌측 교각 수중부, 표면상태 양호 | P2하행좌측 교각 수중부, 표면상태 양호 |

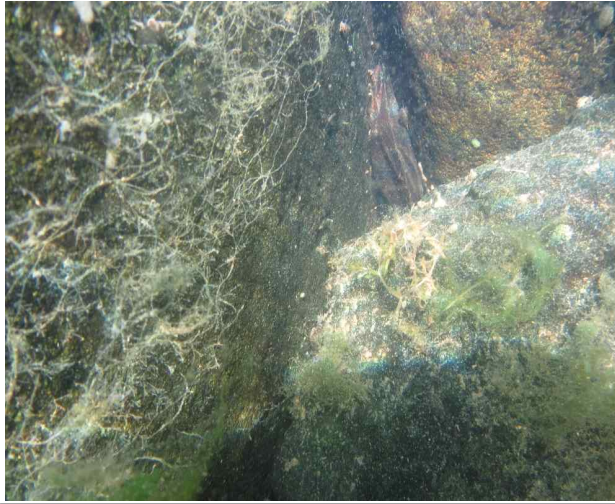
P2하행좌측 교각 기초저면, 상태 양호

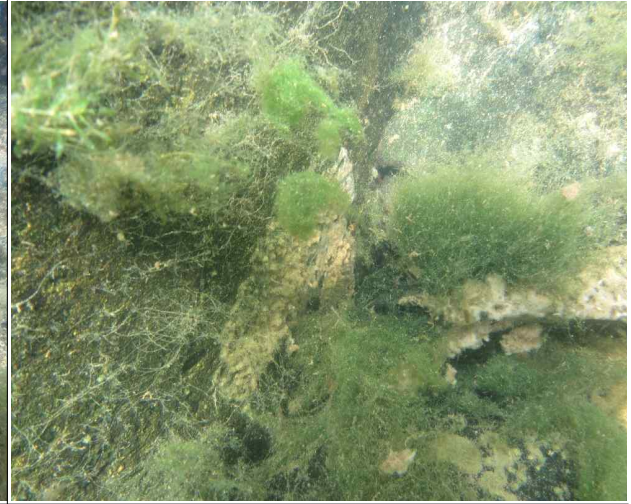
P2하행좌측 교각 기초저면, 상태 양호

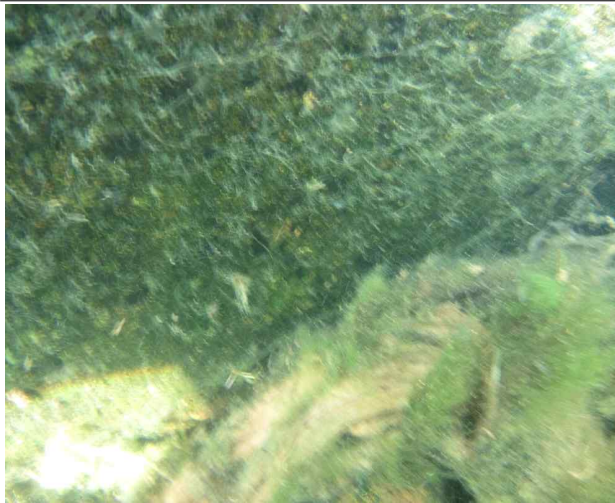
P2하행좌측 교각 기초저면, 상태 양호

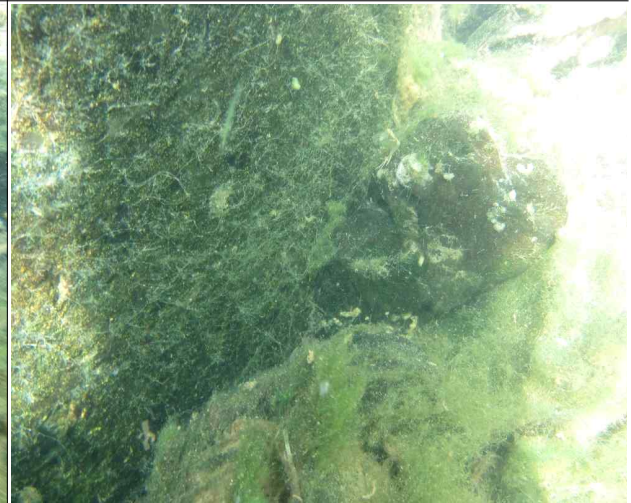
P2하행좌측 교각 기초저면, 상태 양호

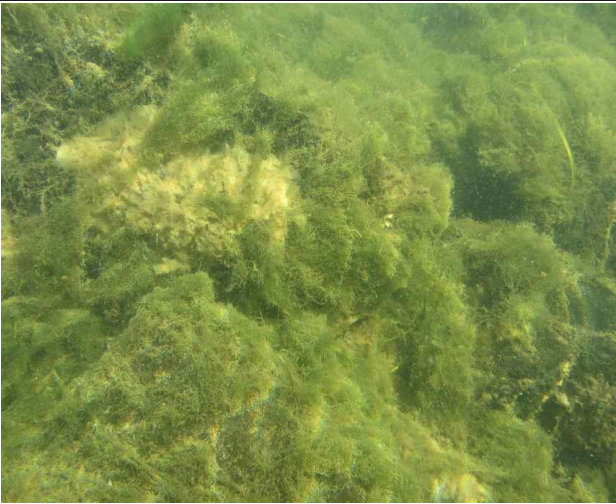
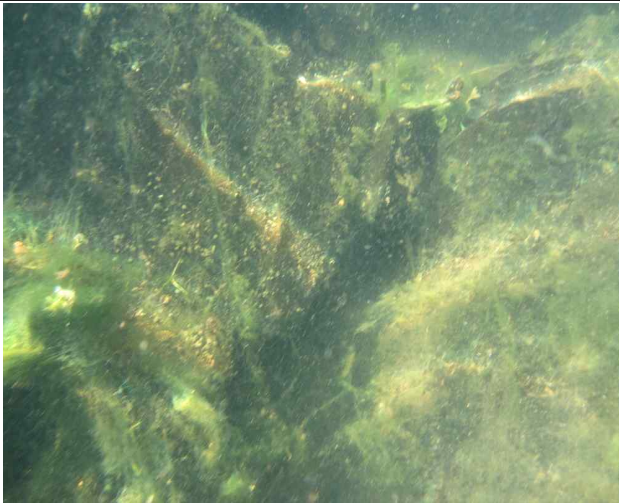
| P2하행좌측 교각 보호사석, 상태 양호 | P2하행좌측 교각 보호사석, 상태 양호 |

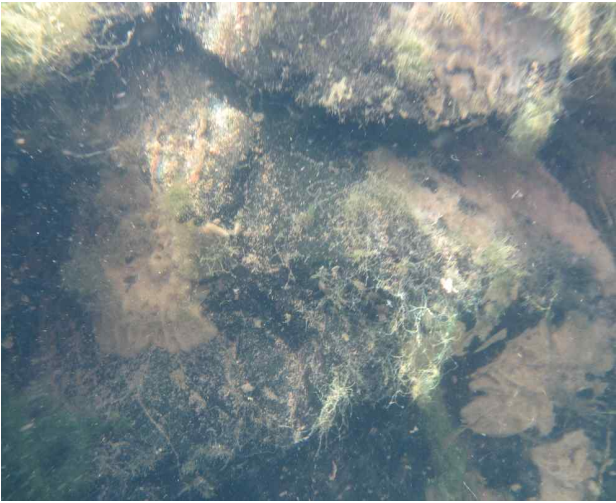
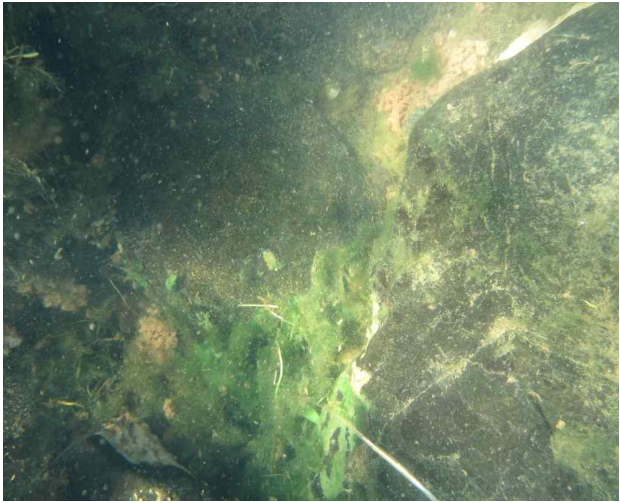
| P2하행좌측 교각 보호사석, 상태 양호 | P2하행좌측 교각 보호사석, 상태 양호 |

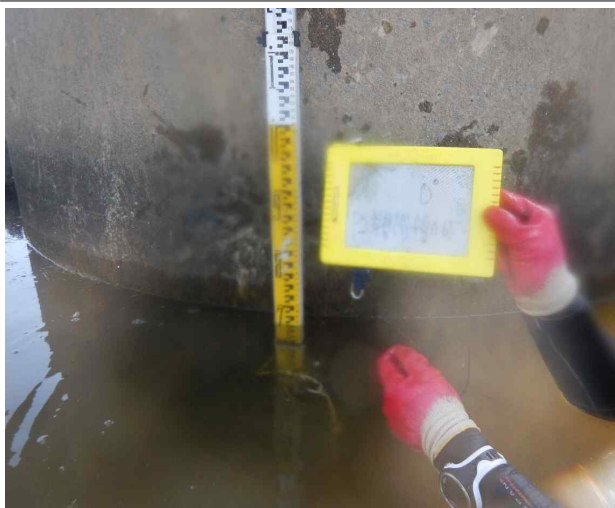
P2하행우측 0° 면(수심0.65m), 표면상태 양호

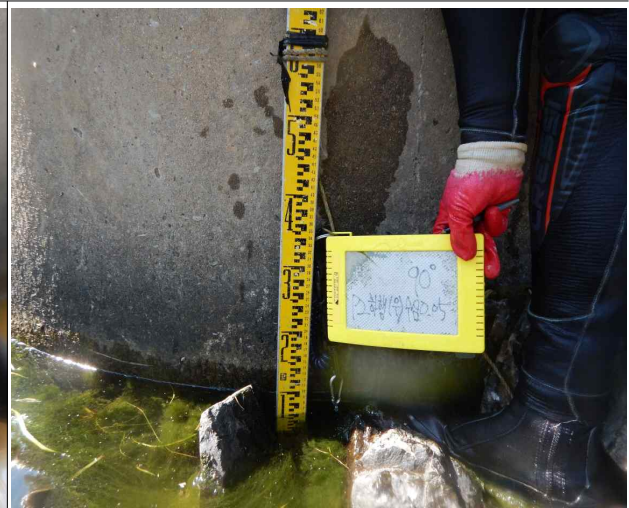
P2하행우측 90° 면(수심0.05m), 표면상태 양호

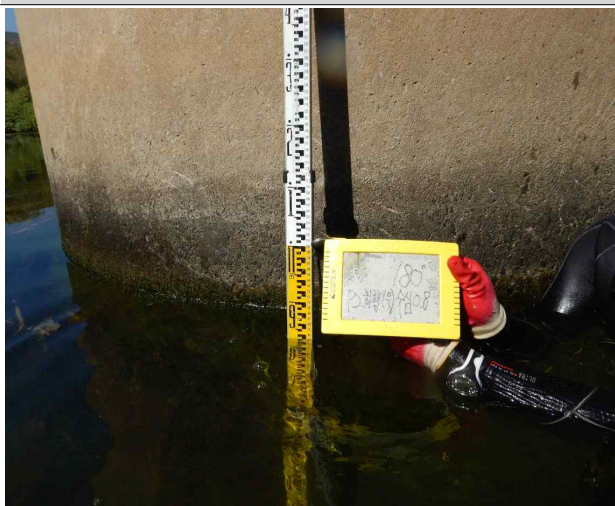
P2하행우측 180° 면(수심0.80m), 표면상태 양호

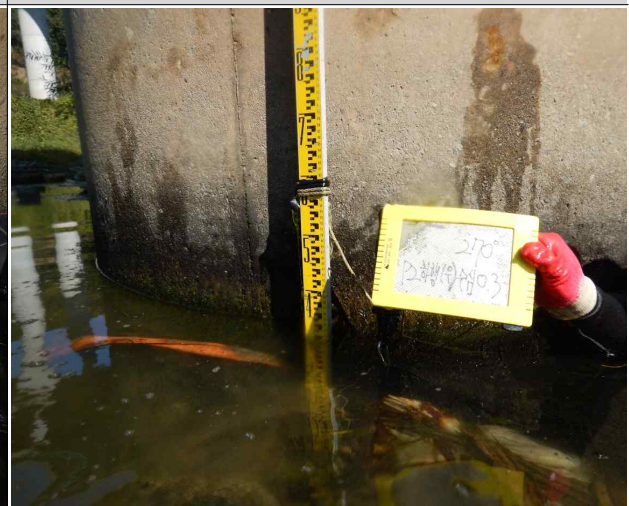
P2하행우측 270° 면(수심0.30m), 표면상태 양호

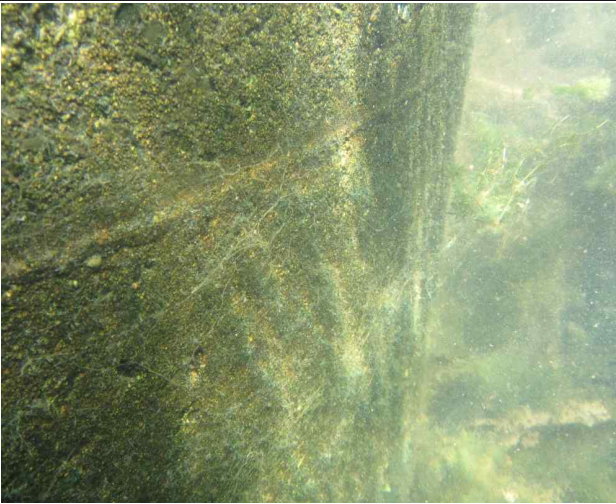
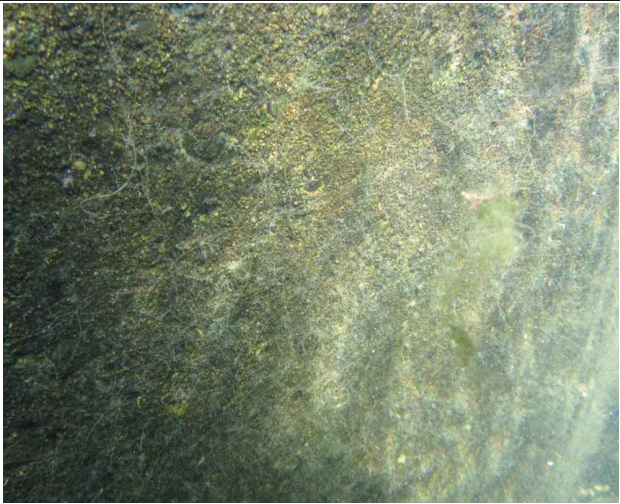
| P2하행우측 교각 수중부, 표면상태 양호 | P2하행우측 교각 수중부, 표면상태 양호 |

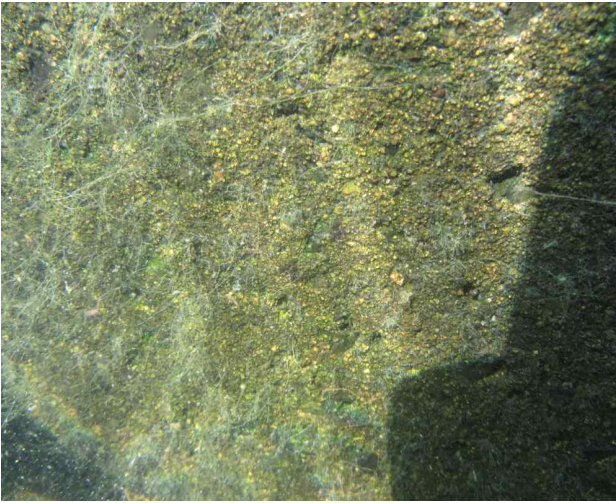
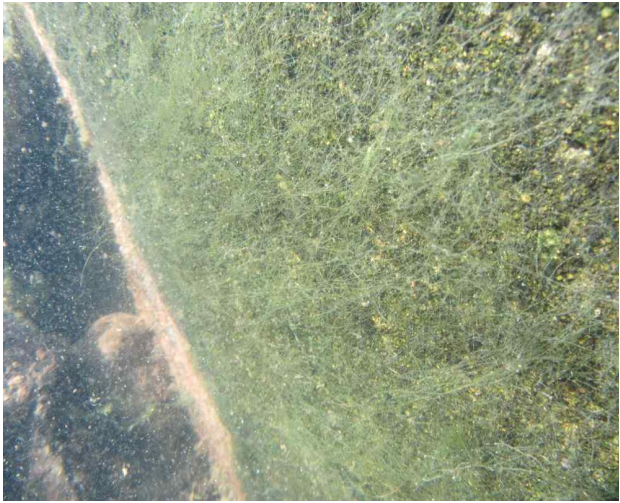
| P2하행우측 교각 수중부, 표면상태 양호 | P2하행우측 교각 수중부, 표면상태 양호 |

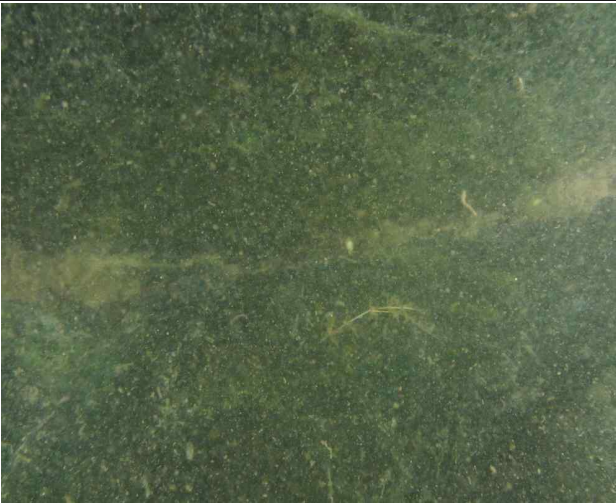
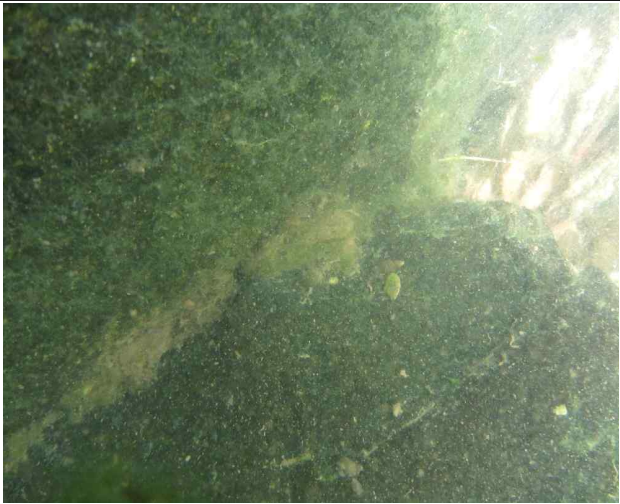
| P2하행우측 교각 기초저면, 상태 양호 | P2하행우측 교각 기초저면, 상태 양호 |

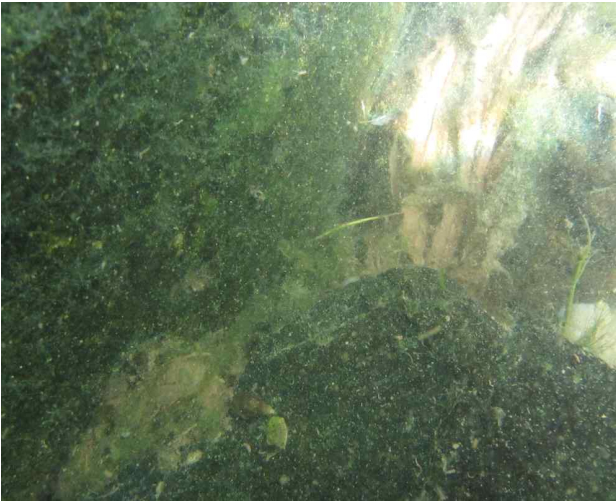
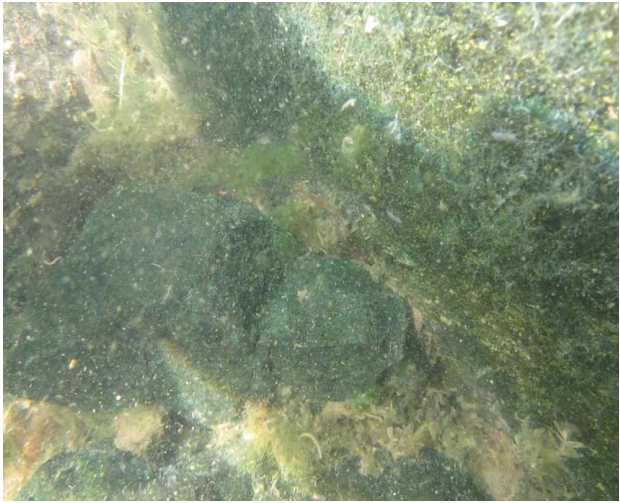
| P2하행우측 교각 기초저면, 상태 양호 | P2하행우측 교각 기초저면, 상태 양호 |

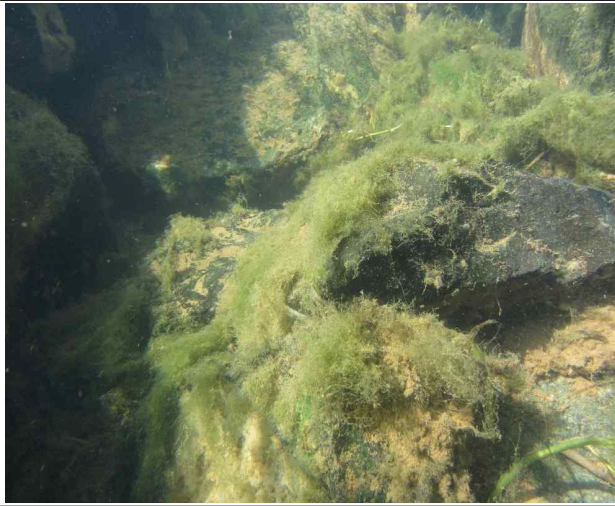
P2하행우측 교각 보호사석, 상태 양호

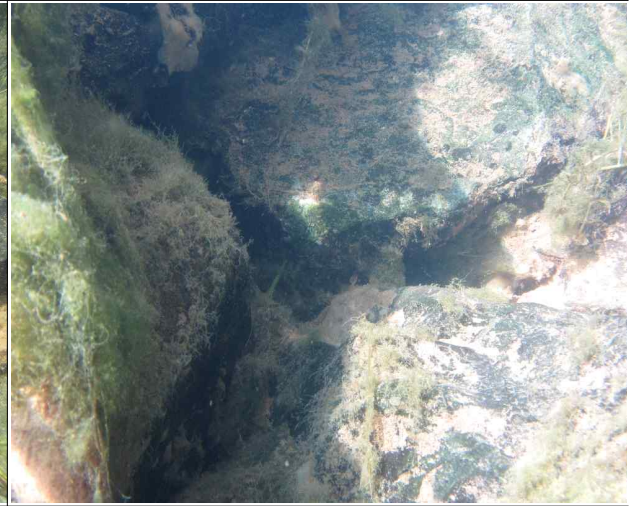
P2하행우측 교각 보호사석, 상태 양호

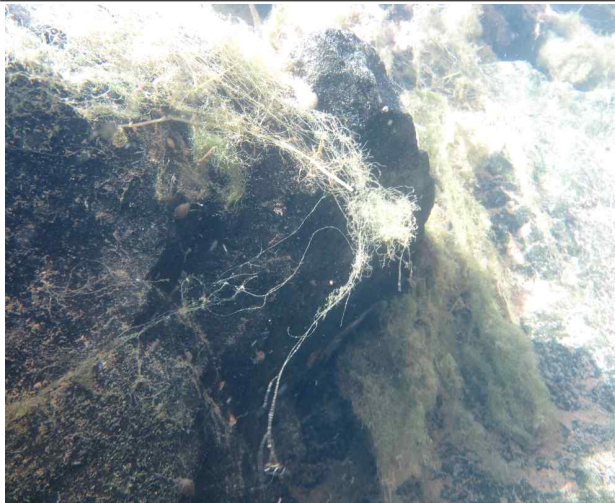
P2하행우측 교각 보호사석, 상태 양호

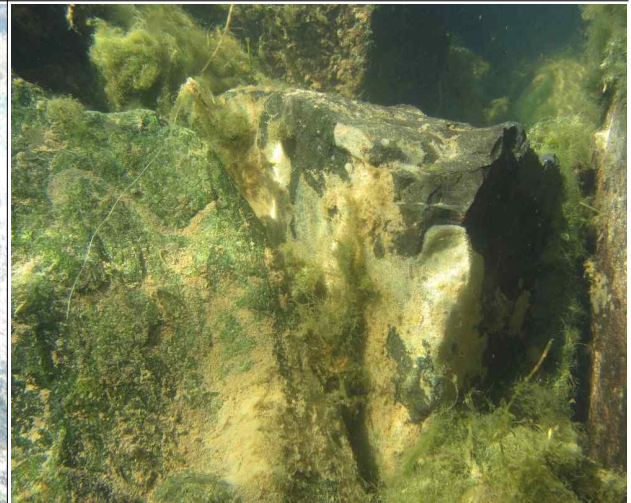
P2하행우측 교각 보호사석, 상태 양호
