# 제 4장 시설물의 상태평가

### 4.3.1 대구방향

청도천1교 (대구)의 외관조사 및 내구성 시험에 의한 상태평가결과, 구조물의 영향을 미칠 만한 손상이 조사되지 않은 상태로서 전반적으로 양호한 상태인 “B”로 산정되었다.

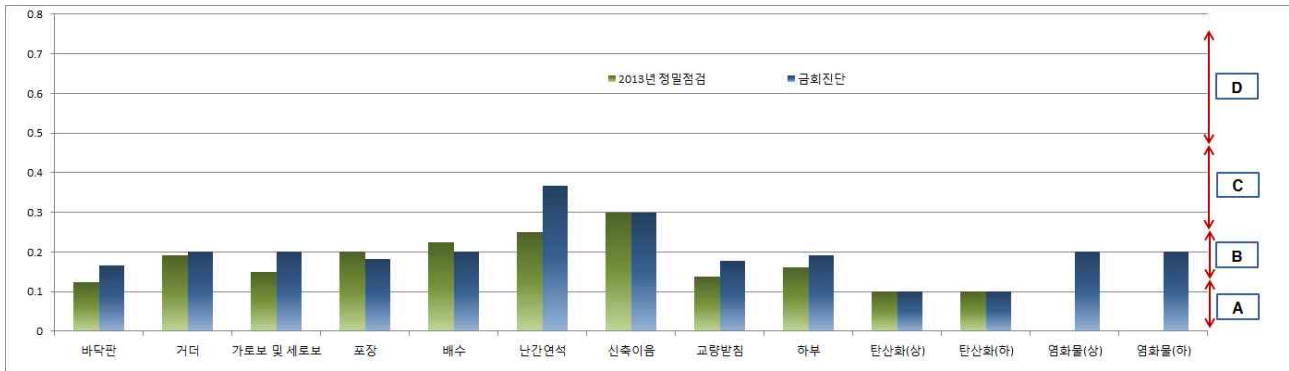
【그림 4.3.1】 기 점검 결과와의 부재별 상태평가 결과 비교(대구)

- 최종 상태평가 결과, 상태기준은 “B”로 평가되었으며, 2013년 정밀점검 이후 구조적 영향을 미칠만한 손상에 진전은 없는 것으로 조사되었다.
- 상·하부구조의 공용 경과에 따른 손상이 증가되었으며, 일부 미보수된 손상 및 보수부재손상이 발생되었다.
- 또한, 추가 손상이 조사되었으며, 공용기간 경과에 따른 손상증가 및 상세조사에 따른 물량변동으로 인하여 환산결함도 점수가 0.173 ⇨ 0.198으로 증가한 것으로 분석되었다.

| 구 분 | | '13 점검 | | 금회 진단 | | 가중치 변화요인 |
|---|---|---|---|---|---|---|
| 상부구조 | 바닥판 | a | 0.125 | b | 0.167 | · 균열 및 균열부 백태 추가 조사 |
| | 난간, 연석 | b | 0.250 | c | 0.367 | · 균열부 백태, 백태, 파손 증가 |
| 받침 | 교량받침 | b | 0.138 | b | 0.177 | · 도장손상 및 받침 콘크리트 균열 증가, 불소수지수판 노출을 부분적 변형으로 판단하여 등급 하향 평가 |

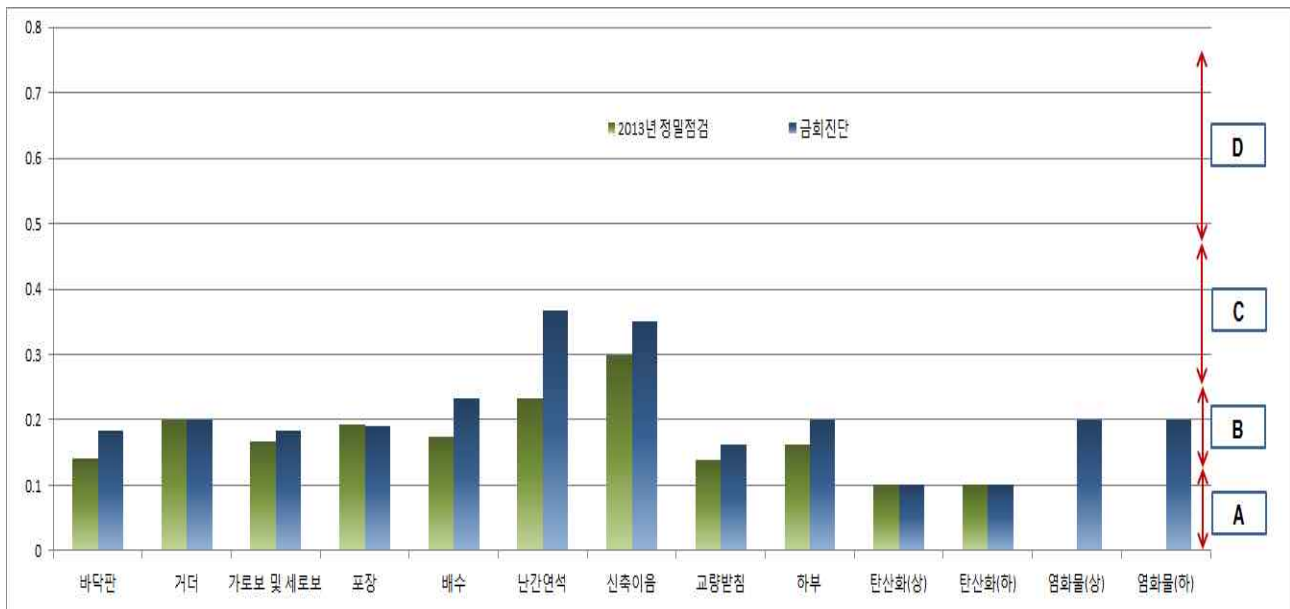
【그림 4.3.2】 기 점검 결과와의 부재별 상태평가 결과 비교(부산)

- 최종 상태평가 결과, 상태기준은 “B”로 평가되었으며, 2013년 정밀점검 이후 구조적 영향을 미칠만한 손상에 진전은 없는 것으로 조사되었다.
- 상·하부구조의 공용 경과에 따른 손상이 증가되었으며, 일부 미보수된 손상 및 보수부재손상이 발생되었다.
- 또한, 추가 손상이 조사되었으며, 공용기간 경과에 따른 손상증가 및 상세조사에 따른 물량변동으로 인하여 환산결합도 점수가 0.178 ⇨ 0.206으로 증가한 것으로 분석되었다.

| 구 분 | | '13 점검 | | 금회 진단 | | 가중치 변화요인 |
|---|---|---|---|---|---|---|
| 상부구조 | 바닥판 | b | 0.142 | b | 0.183 | · 균열 및 균열부 백태 추가 조사 |
| | 난간, 연석 | b | 0.233 | c | 0.367 | · 균열부 백태, 백태, 파손 증가 |
| | 신축이음 | c | 0.300 | c | 0.350 | · 신축이음 누수 증가 |
| 받침 | 교량받침 | b | 0.138 | b | 0.162 | · 도장손상 및 받침 콘크리트 균열 및 재료분리 증가 |
