# 제 8장 보수·보강 및 유지관리방안

청도천1교(대구, 부산)는 주요 부재인 STEEL BOX 거더의 도장손상 및 경미한 손상이 조사되었으며, 바닥판 단부측의 소규모 박락이 발생한 상태이다. 바닥판 박락, 신축이음의 일부 부식, 간격조절재 손상은 보수가 필요한 상태이며, 하부구조, 교량받침, 포장, 방호벽은 경미한 손상 상태로 조사되었다. 안전성평가 결과, 상·하부 구조의 안전성을 확보하고 있는 것으로 평가되었다.

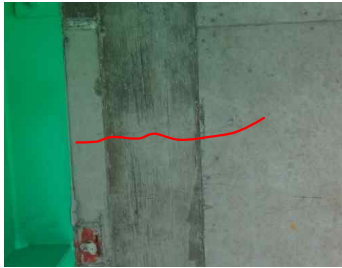
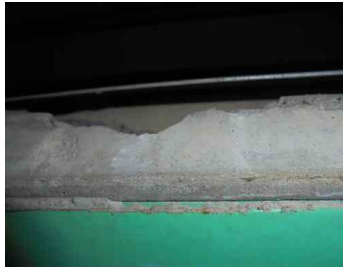
| 주<br>요<br>손<br>상 | <div style="display: flex; justify-content: space-around; align-items: center;"> <div style="text-align: center;"> <p>&lt;횡균열&gt;</p> </div> <div style="text-align: center;"> <p>&lt;박락&gt;</p> </div> </div> | |
| 원인 | <ul style="list-style-type: none"> <li>◦ 초기 건조수축 및 온도변화</li> <li>◦ 신축이음 시공당시 충격에 의한 박락</li> </ul> | |

| 중<br>점<br>점<br>검<br>사<br>항 | <ul style="list-style-type: none"> <li>◦ 횡균열 <ul style="list-style-type: none"> <li>- 균열폭의 확대와 길이 진전 여부</li> </ul> </li> <li>◦ 박락 <ul style="list-style-type: none"> <li>- 신축이음 시공시 충격에 의한 단부측 박락발생</li> </ul> </li> <li>◦ 염화물에 의한 바닥판 내구성 저하 <ul style="list-style-type: none"> <li>- 포장들뜸여부</li> <li>- 들뜸부 바닥판 상면 코어형성 여부</li> </ul> </li> </ul> | |

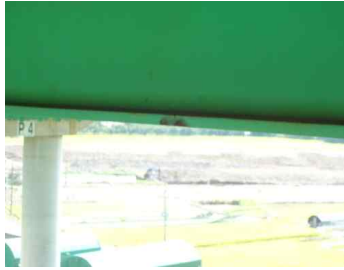
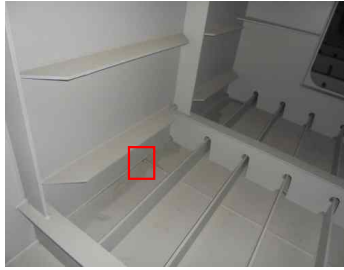
| 주<br>요<br>손<br>상 | <p>&lt;거더외부 도장손상&gt;</p> <p>&lt;거더외부 도장손상&gt;</p> |
| 원<br>인 | <ul style="list-style-type: none"> <li>바탕면처리 미흡</li> </ul> |

| 중<br>점<br>점<br>검<br>사<br>항<br>목 | <ul style="list-style-type: none"> <li>도장박리 <ul style="list-style-type: none"> <li>국부적으로 발생한 상태로 손상진전 여부 점검</li> <li>보수 후 재손상 발생여부 점검</li> </ul> </li> </ul> |

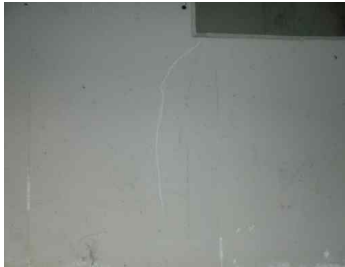
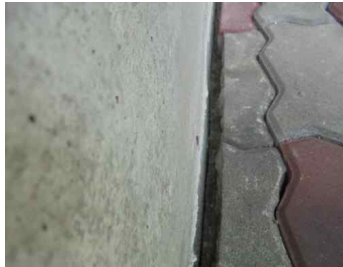
| 주<br>요<br>손<br>상 | <p>&lt;교대A2 구체 균열&gt;</p> | <p>&lt;교대A1 보호블럭 이격&gt;</p> |
| 원인 | <ul style="list-style-type: none"> <li>○ 시공초기 건조수축에 의한 미세균열 발생</li> <li>○ 시공초기 지반연약부 이격</li> </ul> | |

| 중<br>점<br>점<br>검<br>사<br>항 | <ul style="list-style-type: none"> <li>○ 교대 구체, 홍벽 수직균열</li> <li>- 국부적으로 발생된 상태로 손상진전 여부 점검</li> <li>○ 보호블럭 손상</li> <li>- 현재 안정화단계로서 상태변화 여부 점검</li> </ul> | |

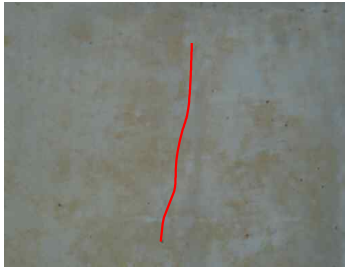
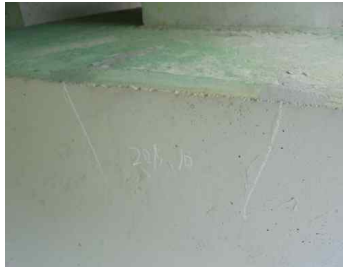
| 주<br>요<br>손<br>상 | <div style="display: flex; justify-content: space-around; align-items: center;"> <div style="text-align: center;"> <p>&lt;교각P1 수직균열&gt;</p> </div> <div style="text-align: center;"> <p>&lt;교각P9 망상균열&gt;</p> </div> </div> |
| 원인 | <ul style="list-style-type: none"> <li>○ 시공시 다짐미흡 및 건조수축</li> <li>○ 보수미흡에 의한 보수부재균열</li> </ul> |

| 중<br>점<br>점<br>검<br>사<br>항 | <ul style="list-style-type: none"> <li>○ 교각 코핑부 재료분리 <ul style="list-style-type: none"> <li>- 국부적으로 발생한 상태로 보수 후 손상진전 여부 점검</li> </ul> </li> <li>○ 수중부 교각 침식 <ul style="list-style-type: none"> <li>- 침식 진전여부 점검</li> <li>- 수중부 교각에 사설유실여부 및 기초노출 여부 점검</li> </ul> </li> </ul> |

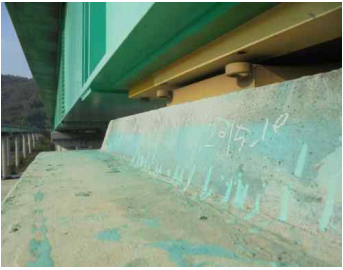
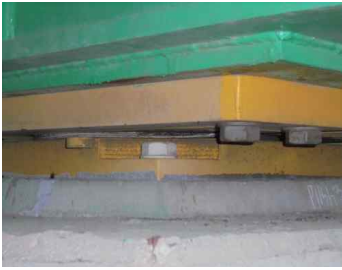
| 주<br>요<br>손<br>상 | <div style="display: flex; justify-content: space-around;"> </div> <div style="display: flex; justify-content: space-around; margin-top: 5px;"> <p>&lt;받침콘크리트균열&gt;</p> <p>&lt;먼지막이링 손상&gt;</p> </div> |
| 원인 | <ul style="list-style-type: none"> <li>◦ 시공초기 건조수축 및 온도변화</li> <li>◦ 공용중 노후화로 인한 부식발생</li> </ul> |

| 중<br>점<br>점<br>검<br>사<br>항 | <ul style="list-style-type: none"> <li>◦ 받침콘크리트 균열 <ul style="list-style-type: none"> <li>- 시공초기 발생한 미세균열로 손상진전 여부 점검</li> </ul> </li> <li>◦ 먼지막이링 손상 <ul style="list-style-type: none"> <li>- 공용중 노후화로 발생한 손상으로 기능성 및 사용성에 지장은 없음, 손상진전 여부 점검</li> </ul> </li> </ul> |

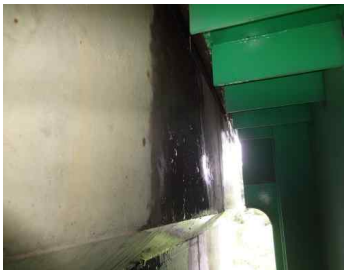
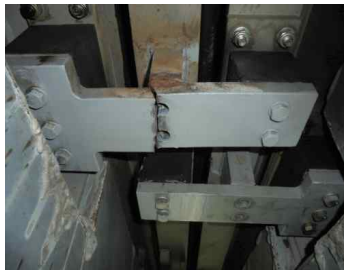
| 주<br>요<br>손<br>상 | <div style="display: flex; justify-content: space-around; align-items: center;"> <div style="text-align: center;"> <p>&lt;하부누수&gt;</p> </div> <div style="text-align: center;"> <p>&lt;간격조절재 파단&gt;</p> </div> </div> |
| 원<br>인 | <ul style="list-style-type: none"> <li>○ 하부 고무재 열화</li> <li>○ 신축거동에 따른 국부적인 용접파단, 시공오류</li> </ul> |

| 중<br>점<br>점<br>검<br>사<br>항 | <ul style="list-style-type: none"> <li>○ 본체부식</li> <li>- 신축이음장치 누수여부에 대한 주기적인 점검</li> <li>○ 신축이음장치 유간부족</li> <li>- 신축유간 확보여부 및 주변부재 손상발생여부 점검</li> </ul> |

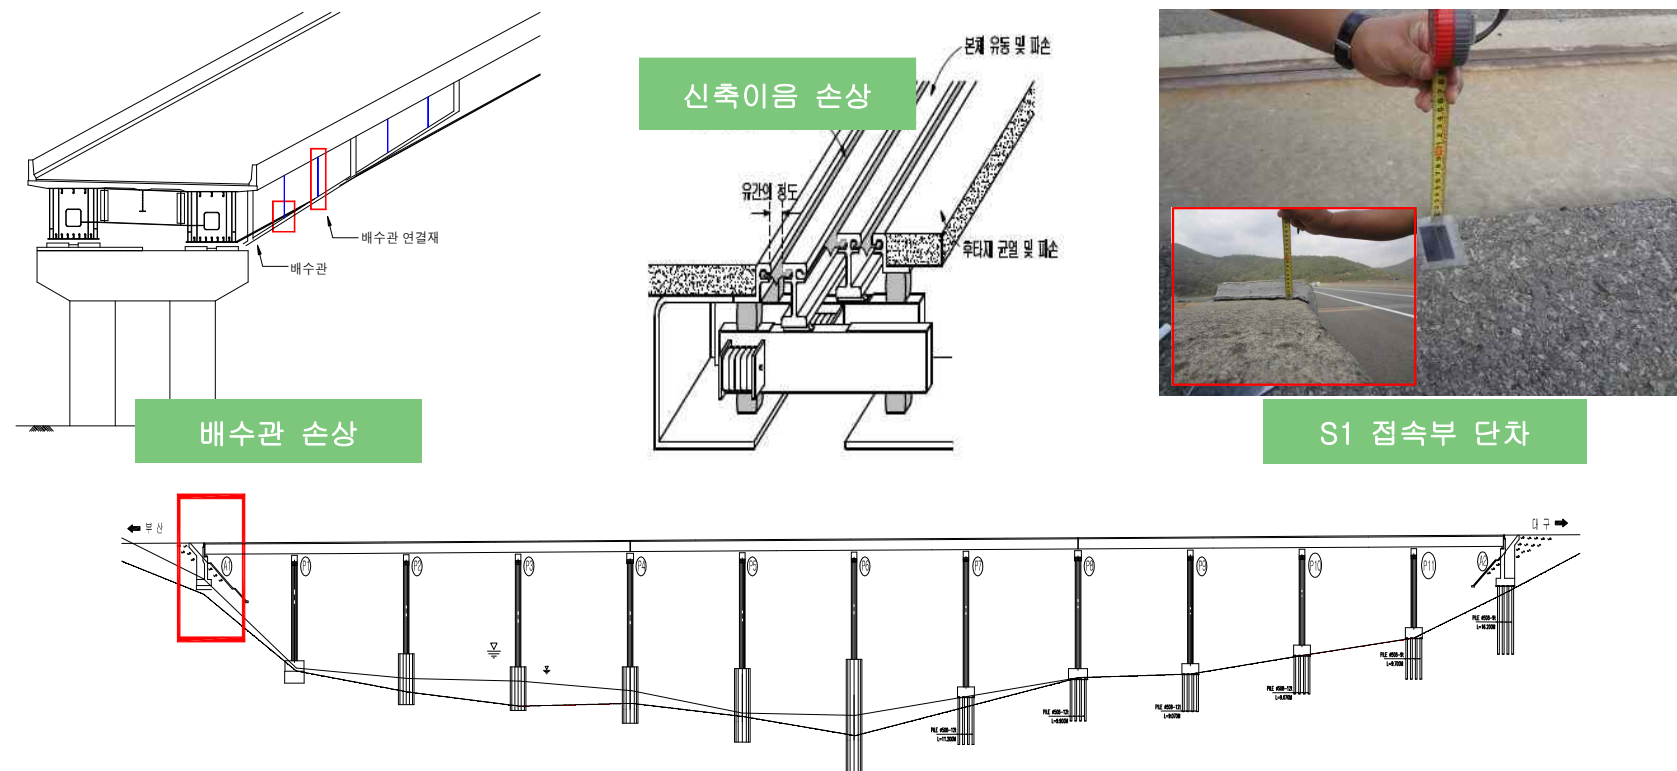
###### ③ S1 접속부 단차

- 시공초기 지반 안정화 단계과정
  - 상태변화 지속관찰
- 방호벽단차 : h=48mm  
포장단차 : h=9mm

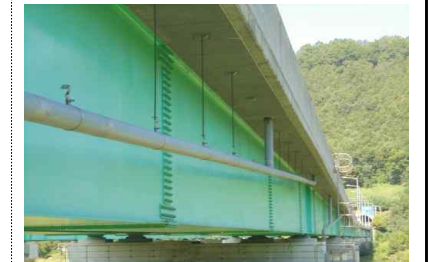
###### ③ S6 배수관 연결재 탈락

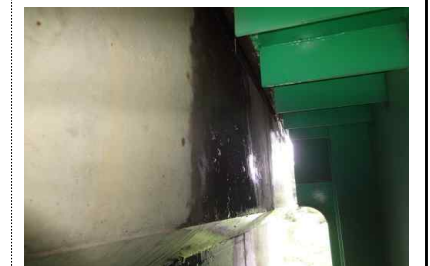
###### ② 신축이음누수(부산, A1)

| 구 분 | 손상내용 | 손상물량 | 단위 | 보수방안 | 우선순위 |
|---|---|---|---|---|---|
| | 신축이음누수 | 2.6 | m | 유도배수(A1, L=3m) | 3 |

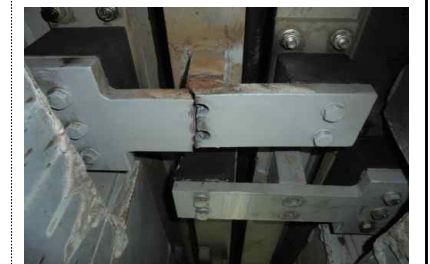
###### ② 간격조절재 파단(부산, P8)
