# 제 출 문

귀사에서 의뢰하신 『2015년 하반기 시설물 안전점검용역(1구간 정밀안전진단)』을 성실히 수행하고 고정대교(대구, 부산)의 결과를 본 보고서에 수록하여 부속자료와 함께 제출합니다.

## 고정대교(대구) 정밀안전진단 결과표

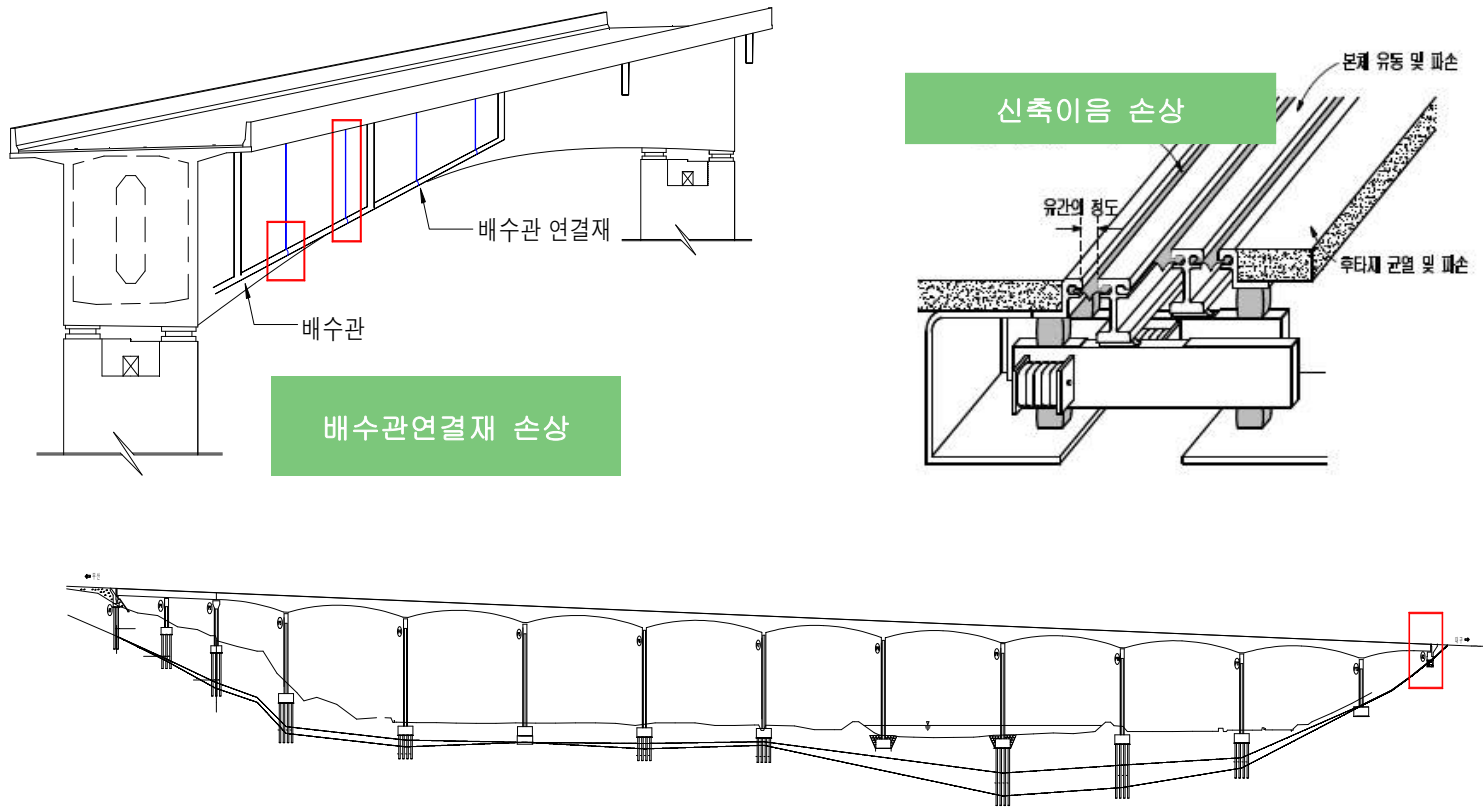
- ①배수관 연결재 손상(대구, 부산)
- 시공미흡 및 공용중 고정상태 불량

③ 배수관 연결재 탈락
