## 제 3장 현장조사 및 시험

고정대교(대구,부산)는 경상남도 밀양시 상동면 고정리와 경상북도 청도군 청도읍 내호리 경계상(대구~부산 노선)에 위치하고 있으며, 2006년도에 준공되어 약 10년 정도의 공용기간이 경과한 상태이고, 위치상으로 동창천을 횡단하게 시공된 방향별 편도 2차로 교량이다.

## 3.2 외관조사 결과(대구)

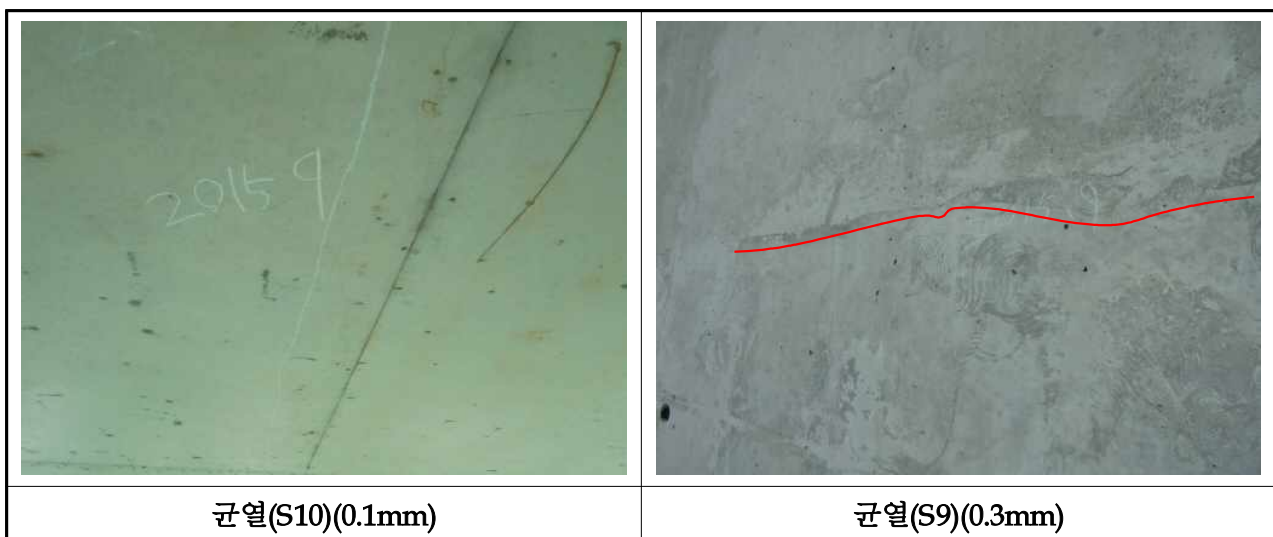
【사진 3.2.2】 거더외부 손상현황(대구)

- 거더외부 대한 외관조사 결과 구조적인 손상이 없는 대체적으로 양호한 상태이며, 조사된 주요 손상으로 폭 0.1~0.3mm 균열과, 망상균열, 파손, 백테, 시공이음 이격균열 등이 조사되었다.

- 조사된 균열 및 망상균열은 전반적으로 폭 0.3mm미만의 미세균열로 깊이가 얇은 표면 균열 형태를 띄고 있고, 균열의 형상, 방향성, 발생위치 등을 고려해 볼 때 시공초기 건조수축에 의해 발생한 것으로 판단된다. 또한 S9 복부측 폭 0.3mm 균열이 조사되었으며, 시공이음(이어치기)부위로서 구조적인 균열은 아닌 것으로 판단된다.
- 백태는 초기 우수접촉에 의한 백태 및 백태흔적이 조사되며, 기 점검 대비 비교결과 특이 진전은 없는 상태로서, 시공 당시 개구부 우수접촉에 의해 국부적으로 발생한 것으로 판단된다.
- 거더외부는 대체적으로 양호한 상태이며, 콘크리트 일반적인 손상이 발생한 상태로서, 현재 진전 양상을 띄는 손상은 없는 것으로 조사되었으며, 일부 미세균열 및 소규모 파손 등이 추가 조사되었다.

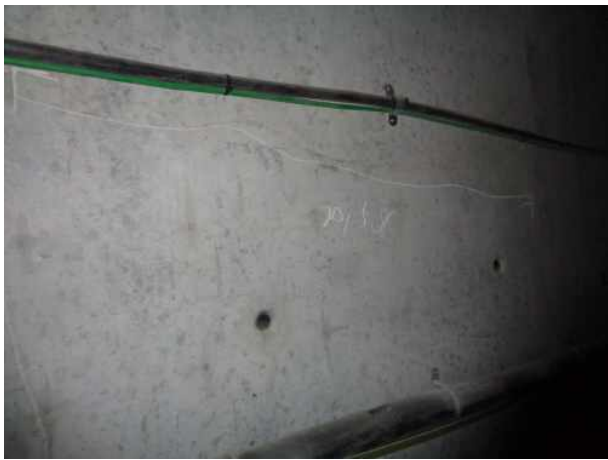
| 균열(S6) | 균열(S11) |

- 거더내부는 대체적으로 양호한 상태이며, 일부 상면 및 복부측 시공이음부(이어치기) 균열이 조사되었다. 균열 폭은 0.1mm로서, 규모와 형상을 미루어 구조 균열과는 무관한 것으로 판단되며, 일반적으로 교축방향의 균열은 흔히 발생하는 손상으로서 일정기간 균열길이가 진전되나, 균열폭 및 깊이는 크지 않은 것으로 판단된다.  
기 점검 결과와 비교 대비, 금회 진단 시 물량이 다소 증가하였으나, 정밀조사에 의한 추가 개소로 판단된다. 따라서, 현상태를 유지관찰하여, 향후 일괄 균열 보수처리하여 내구성을 확보하는 것이 바람직할 것으로 판단된다.
- 백태손상의 경우, 시공당시 콘크리트 개구부를 마감하는 부위에서 관찰되며, 마감처리 당시 외부 우수접촉에 의한 국부적인 백태흔적으로서, 손상진전은 없는 상태로 조사되었다.

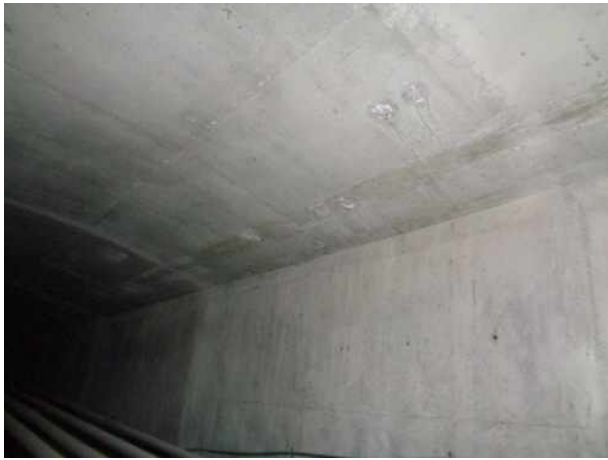
| 백태(S11) | 박락(S9) |

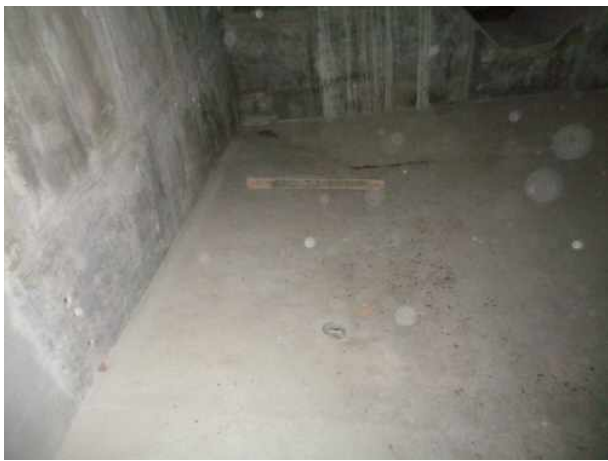
| 이물질퇴적(S4) | 폐자재적치(S6) |

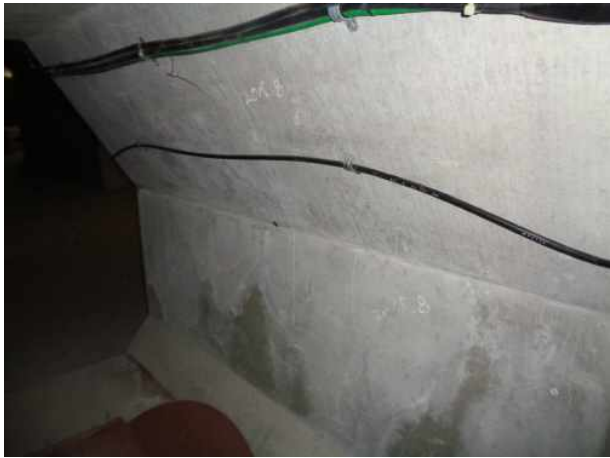
| 균열(S1) | 균열(S9) |

- 거더내부 격벽의 경우, 균열, 백태, 쉬즈관 단부 녹발생이 조사되었으며, 균열폭은 0.3mm 미만 균열로서, Massive한 콘크리트에서 높은 온도의 내부 수화열이 소산되며 발생하는 수축작용이 구속됨으로 인한 균열로 판단된다. 따라서 균열에 대해서는 현재 보수보다는 지속관찰하는 것이 적절하며, 쉬즈관 단부 녹발생의 경우 쉬즈관 삽입부는 아니며, 공용중 내부 습기노출에 의해 발생한 표면부식으로 판단된다.
- 백태는 쉬즈관 정착부에서 국부적으로 관찰되었으며, 현재 진전은 없는 상태로서, 시공 중 발생한 것으로 판단된다.

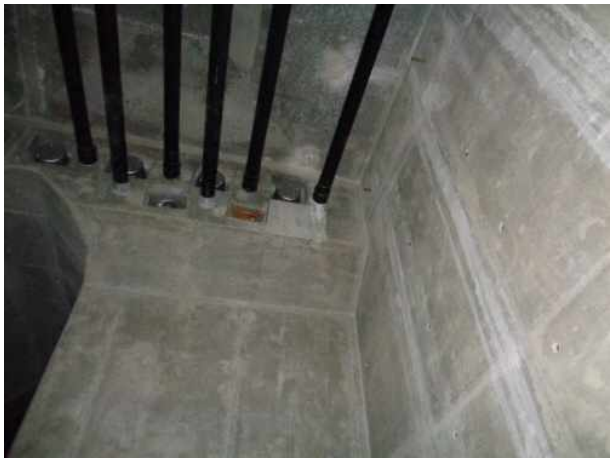
| 백태(S21) | 쉬즈관 단부 녹발생(S3) |

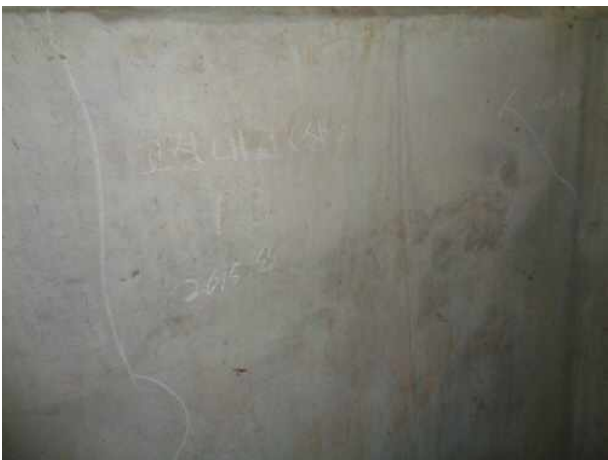
| 0.3mm미만 균열(P3 코핑부) | 망상균열(P7 기둥부) |

- 금회 진단 시 균열 및 망상균열의 경우 교각 코핑부 및 기둥부의 불규칙성 수직 수평균열들로서, 기 점검 대비 일부 추가개소가 조사되었으며, 균열에 대해서는 구조적인 균열은 아닌 것으로 판단된다. 균열에 대해서는, 콘크리트 재료적 특성에 따른 일반적인 손상이므로, 향후 상태변화에 따라 적절 보수가 실시되는 것이 바람직하며, 현재에서는 균열상태에 대한 지속관찰이 필요할 것으로 판단된다.
- 파손, 박리, 들뜸 등 소규모 단면손상이 국부적으로 조사되었으며, 백태는 열화부 외부 우수접촉 및 보수미흡부위에서 관찰되었다. 규모와 정도는 경미한 상태로서, 손상상태변화에 대한 지속관찰이 바람직하다.
- 점검로 및 점검사다리 손상은 설치 미흡 및 공용 중 발생한 손상으로서, 점검 효율을 위한 적정 조치가 필요할 것으로 판단된다.

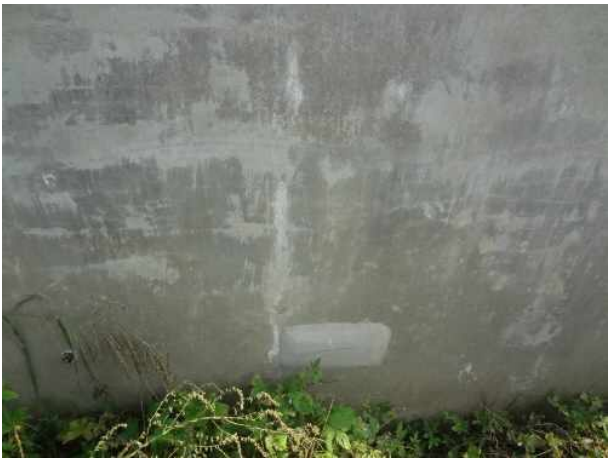
| 보수부재균열 및 백태(P9 기둥부) | 들뜸(P4 코핑부) |

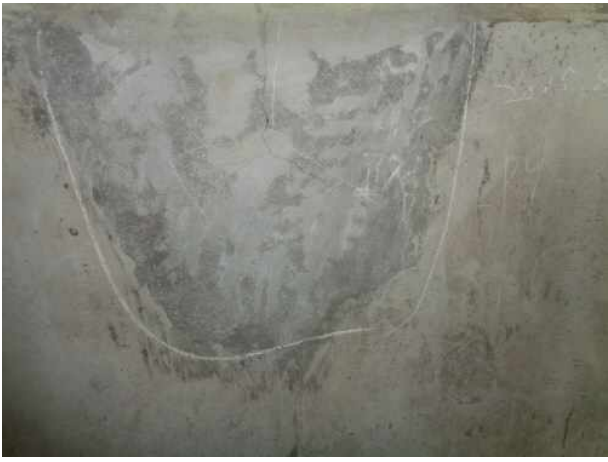
| 보수부 들뜸(P9 코핑부) | 박리(P3 기둥부) |

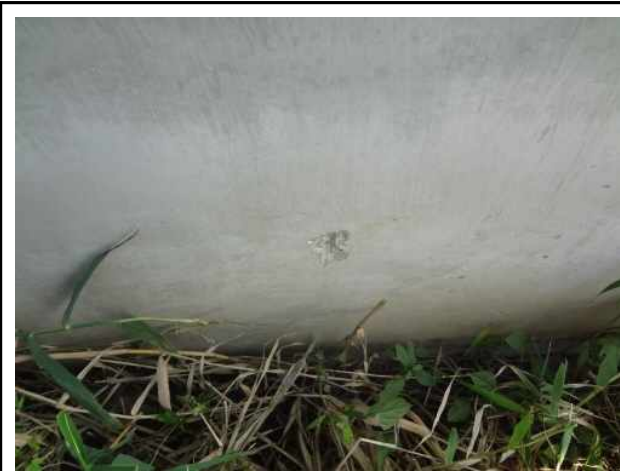
| 파손(P10 기둥부) | 토사유실(P2 기둥부) |

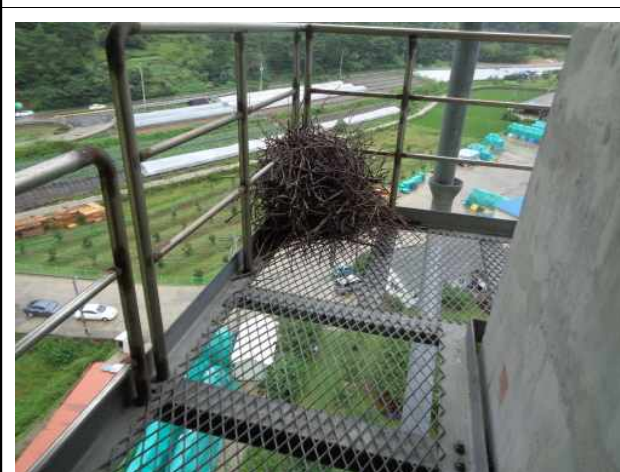
| 점검로 이물질적치(P10) | 점검사다리 연결불량(P10) |

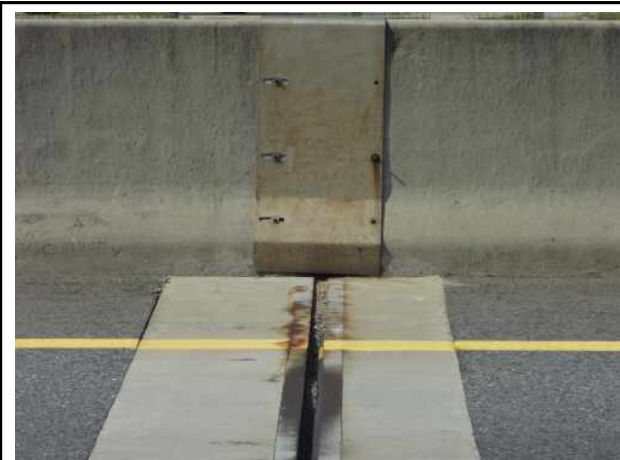
| 이물질퇴적, 본체부식(EXP.J1) | 후타재 균열(EXP.J2) |

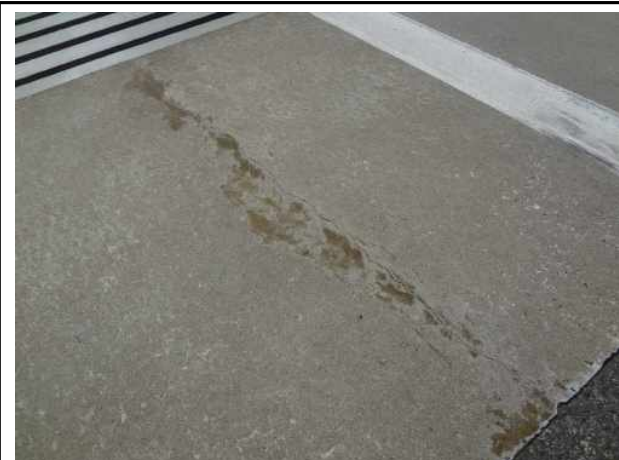
- EXP.J1(A1), EXP.J2(P2), EXP.J3(A2)은 활하중을 고려한 최대신장 시(35°C) 본체유간 및 바닥판, 거더 등 신축거동에 따른 충분한 여유량을 갖는 것으로 측정되었다.
- 신축이음 후타재 균열은 시공초기 건조수축, 공용 중 차량의 반복하중 및 충격에 의한 손상으로 일반적인 보수가 필요하나, 후타재의 손상은 반복된 차량의 통행으로 보수효과가 적으며, 현재 경미한 상태로서 지속관찰을 실시하는 것이 적절할 것으로 판단되며 신축이음본체 부식 및 유간 이물질퇴적은 내구성 저하방지를 위한 재도장 및 정비가 실시되는 것이 바람직하다.
- 신축이음 하부 고무재 열화에 의한 누수가 관찰되며 누수부 실링처리가 바람직할 것으로 판단된다. 하부 볼트 탈락은 재체결이 필요하며, 기 점검 당시 Support Beam 탈락은 현재 보수되었으며 보수상태는 양호한 것으로 조사되었다.

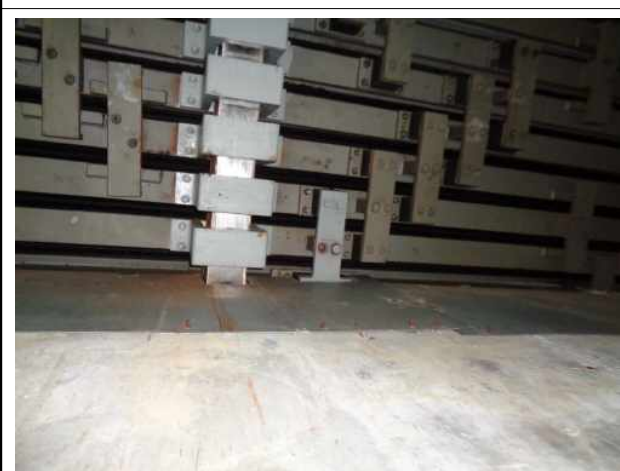
| 볼트탈락(EXP.J1) | 간격조절재 고정볼량(EXP.J3) |

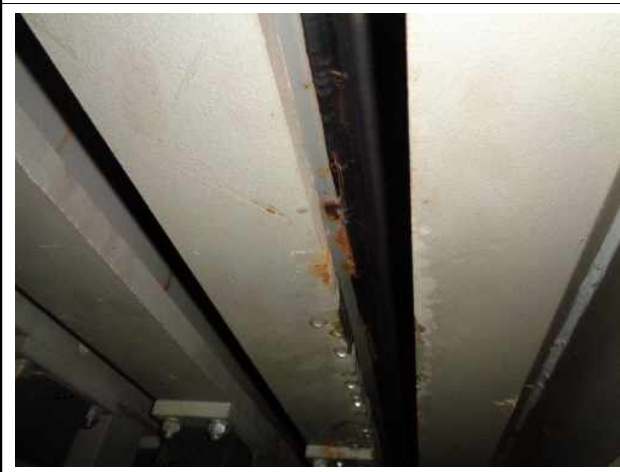
| 신축이음 하부 누수(EXP.J2) | Support Beam 지지대 탈락 보수<br>2013 점검 |

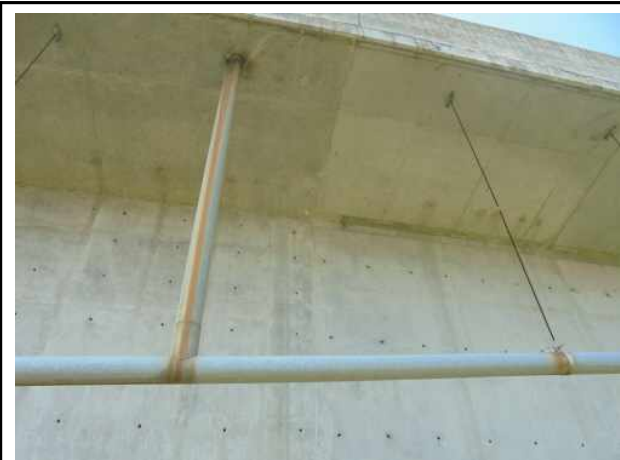
| 배수관 이음부 누수(S5) | 배수관 너트탈락(S5) |

- 현제 고정대교(대구)의 배수시설은 대체적으로 양호한 상태이나 배수관 연결재 손상이 급회 진단 과업 시 정밀조사를 통해 추가 조사되었으며, 상부 배수구막힘이 조사되었다. 따라서 배수관 내구성 향상을 위해 연결재 손상에 대해서는 적정 보수가 실시되는 것이 바람직할 것으로 판단된다. 배수관 이음부 누수는 현재 경미한 상태로서 향후 손상 정도에 따라 보수를 실시하는 것이 바람직하며, 배수구 막힘 개소는 원활한 배수기능을 위해 정비를 실시하여 유지관리하는 것이 적절할 것으로 판단된다.

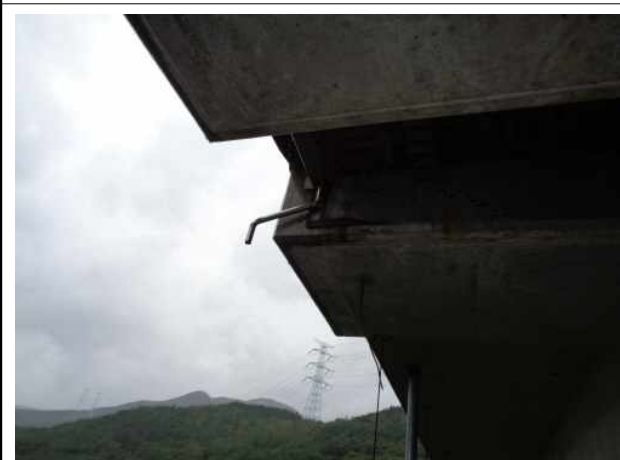
| 접속부 후타재 유도배수관 길이부족(S3) | 배수구막힘(S6) |

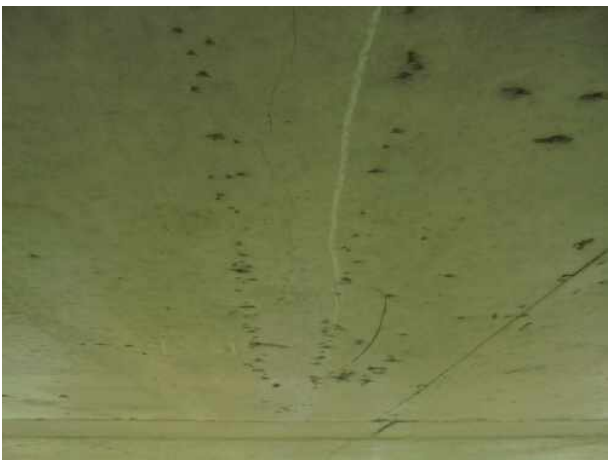
| 균열(S5)(폭 0.1mm) | 폭 0.3mm 균열(S1) |

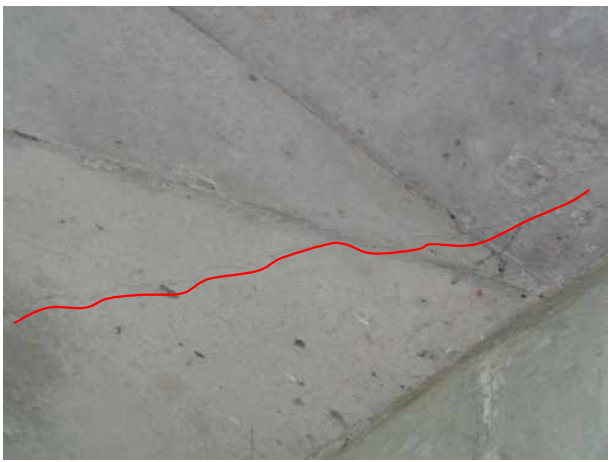
- 거더외부 대한 외관조사 결과 누수 및 파손 등 구조적인 손상이 없는 대체적으로 양호한 상태이며, 조사된 주요 손상으로 폭 0.1~0.3mm 균열과, 망상균열, 박리, 백태, 철근노출, 국부적인 재료분리 등이 조사되었다.
- S1, S10 경간 경우, 캔틸레버부 국부적인 종방향 균열이 관찰되었으며 균열폭은 0.3mm로 조사되었다.

- 조사된 균열은 대부분 미세균열(폭 0.3mm미만)로 깊이가 얇은 표면균열 형태를 띄고 있고, 균열의 형상, 방향성, 발생위치 등을 고려해 볼 때 시공초기 건조수축에 의해 발생한 것으로 판단된다. 또한 폭 0.3mm 균열의 경우, 캔틸레버부 종방향성 균열로서, 구조적인 원인에 의한 균열은 아닌 것으로 판단되며, 진전양상은 관찰되지 않으므로 내구성 저하방지를 위한 주입보수를 실시하는 것이 바람직할 것으로 판단된다.
- 백태는 초기 개구부 마감 시 우수접촉에 의한 백태 및 백태흔적이 조사되며, 기 점검 대비 비교결과 특이 진전은 없는 상태로서, 정밀조사에 의해 일부 추가 조사되었다.
- 거더외부는 대체적으로 양호한 상태이며, 콘크리트 일반적인 손상이 발생한 상태로서, 현재 진전 양상을 띄는 손상은 없는 것으로 조사되었으며, 일부 소규모 파손, 재료분리 및 국부적인 피복부족에 의한 철근노출 등이 추가 조사되었다.

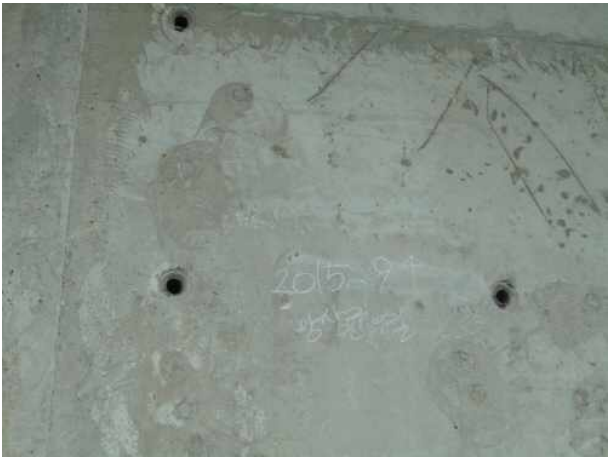
| 망상균열(S5) | 보수부재균열(S2)(폭 0.1mm) |

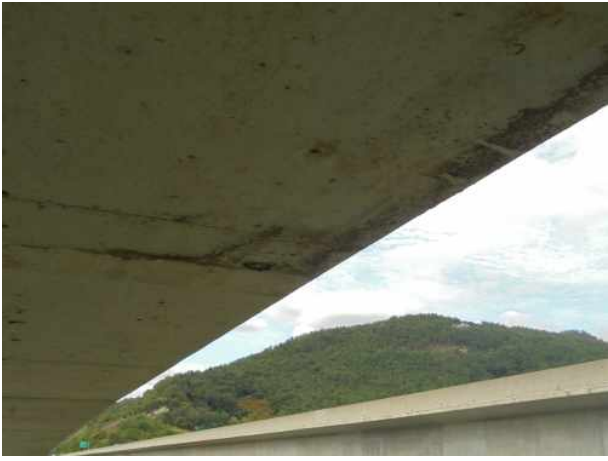
| 재료분리(S10) | 백태(S9) |

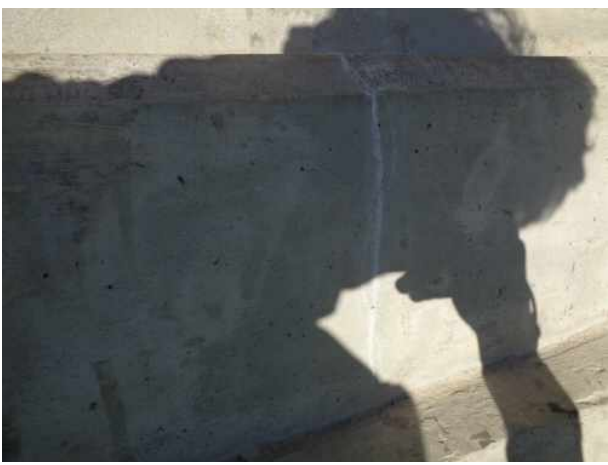
| 받침콘크리트 균열(0.3mm미만, P10) | 받침물탈균열(P12) |

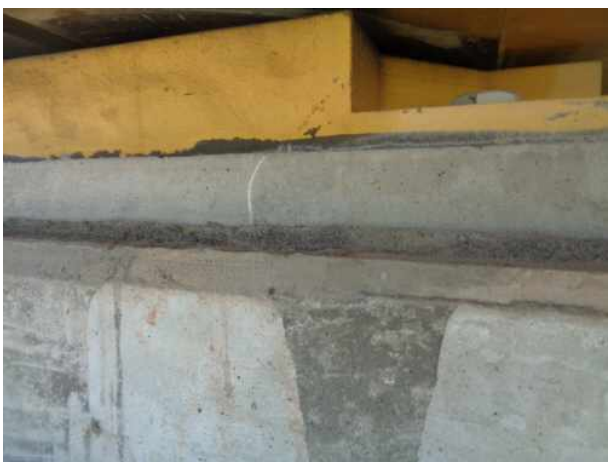
- 받침물탈균열에 대해서는 건조수축균열로서 현재 보수보다는 지속적인 관찰을 통한 유지관리가 바람직하며, 물탈과손 개소에 대해서는 단면보수를 실시하는 것이 적절할 것으로 판단된다.
- 가설철물미제거는 받침 인상 작업 시 시공 미흡에 의해 발생한 손상으로서, 받침의 기능성 및 사용성에 영향을 주는 상태는 아니므로 지속관찰을 통한 유지관리가 바람직하다.
- 도장 손상의 경우 공용중 외부 우수접촉에 의한 국부적인 녹 발생으로서, 손상 정도가 경미하므로 보수보다는 진전 상태에 대한 지속관찰이 적절할 것으로 판단된다.

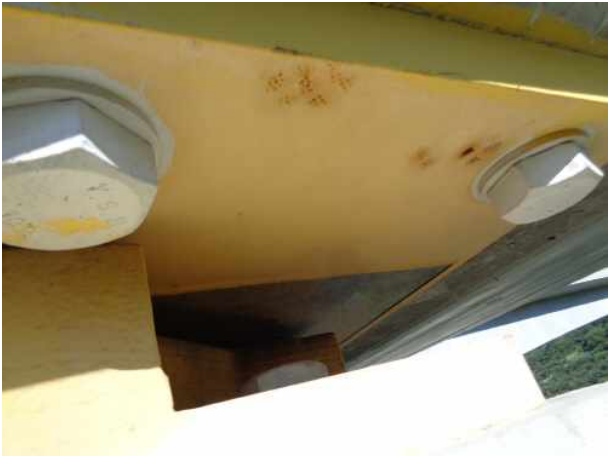
| 도장손상(P3) | 가설철물 미제거(P9) |

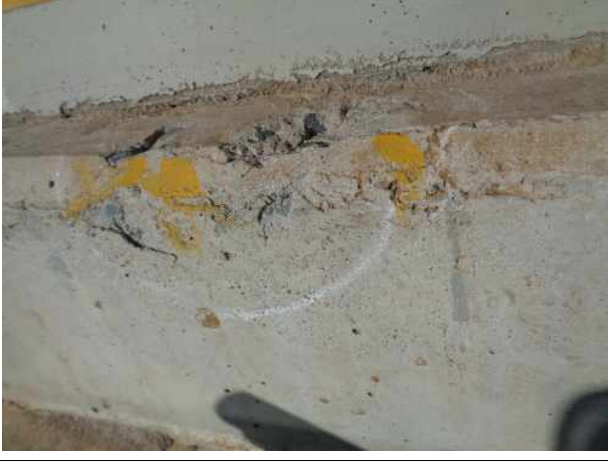
| 받침콘크리트 파손(P9) | 눈금게이지 설치불량(P12) |

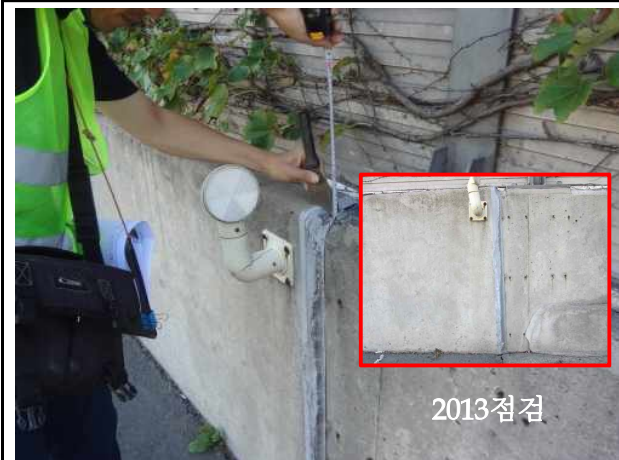
| <p>방호벽 및 방음벽단차(S13)</p> | <p>백태(S7)</p> |

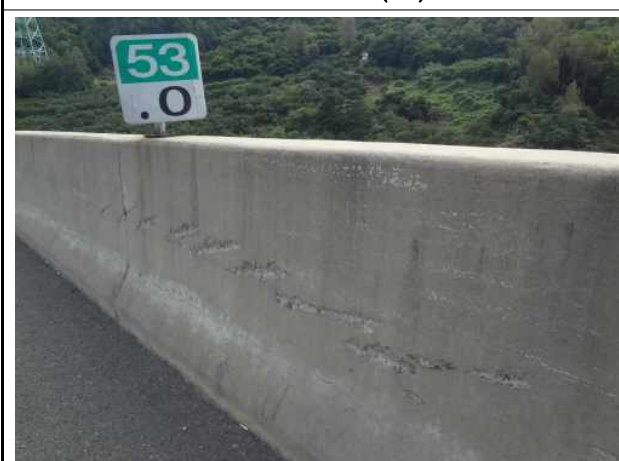
| <p>파손(차량충돌)(S5)</p> | <p>파손(S10)</p> |
