# 제 4장 시설물의 상태평가

## 제 4장 시설물의 상태평가

### 4.3.1 대구방향

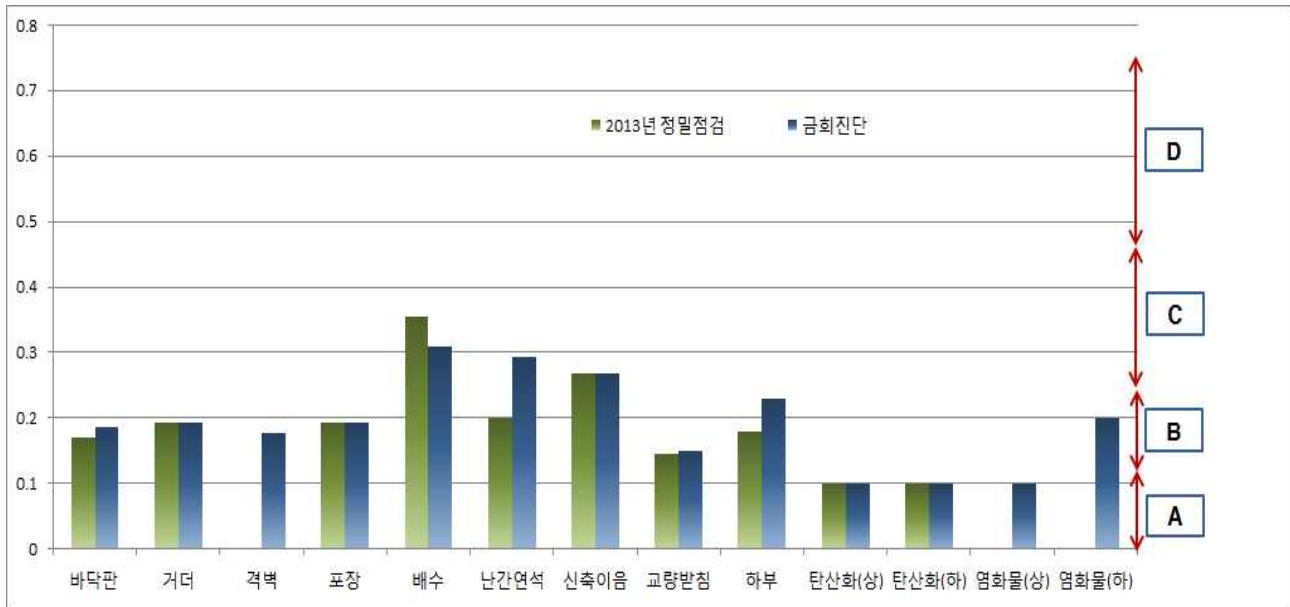
【그림 4.3.1】 기 점검 결과와의 부재별 상태평가 결과 비교(대구)

- 최종 상태평가 결과, 상태기준은 “B”로 평가되었으며, 2013년 정밀점검 이후 구조적 영향을 미칠만한 손상에 진전은 없는 것으로 조사되었다.
- 상·하부구조의 공용 경과에 따른 손상이 증가되었으며, 일부 미보수된 손상 및 보수부 재손상이 발생되었다.
- 또한, 추가 손상이 조사되었으며, 공용기간 경과에 따른 손상증가 및 상세조사에 따른 물량변동으로 인하여 환산결합도 점수가 0.185 ⇨ 0.200으로 증가한 것으로 분석되었다.

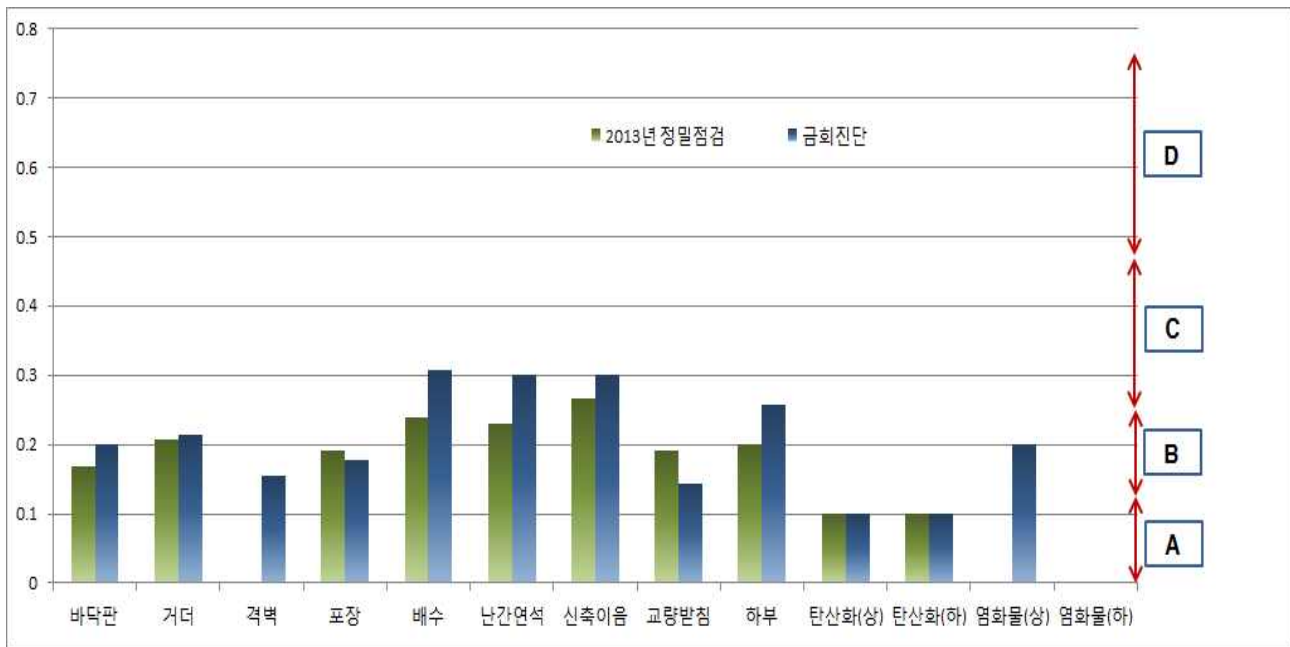
【그림 4.3.2】 기 점검 결과와의 부재별 상태평가 결과 비교(부산)

- 최종 상태평가 결과, 상태기준은 “B”로 평가되었으며, 2013년 정밀점검 이후 구조적 영향을 미칠만한 손상에 진전은 없는 것으로 조사되었다.
- 상·하부구조의 공용 경과에 따른 손상이 증가되었으며, 일부 미보수된 손상 및 보수부재손상이 발생되었다.
- 또한, 추가 손상이 조사되었으며, 공용기간 경과에 따른 손상증가 및 상세조사에 따른 물량변동으로 인하여 환산결합도 점수가 0.194 ⇨ 0.217으로 증가한 것으로 분석되었다.
