# 제 7장 보수·보강 및 유지관리방안

고정대교(대구, 부산)는 주요 부재인 P.S.C BOX 거더의 균열, 백태, 단면손상 등이 조사되었다. 신축이음의 일부 부식, 간격조절재 고정볼량·볼트탈락, 하부구조 균열, 배수관 연결재 손상은 보수가 필요한 상태이며, 교량받침, 포장, 방호벽은 경미한 손상 상태로 조사되었다. 안전성평가 결과, 상·하부 구조의 안전성을 확보하고 있는 것으로 평가되었다.

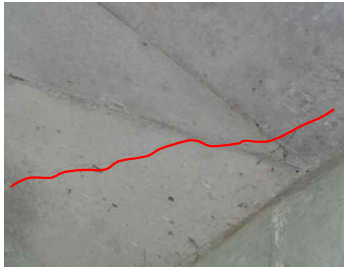
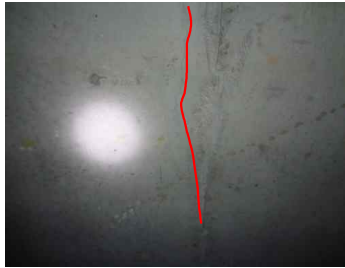
| 주<br>요<br>손<br>상 | <div style="display: flex; justify-content: space-around; align-items: center;"> <div style="text-align: center;"> <p>&lt;균열&gt;</p> </div> <div style="text-align: center;"> <p>&lt;물끓기흠 설치불량&gt;</p> </div> </div> | |
| 원인 | <ul style="list-style-type: none"> <li>◦ 초기 건조수축 및 온도변화</li> <li>◦ 시공미흡</li> </ul> | |
| 중<br>점<br>점<br>검<br>사<br>항 | <ul style="list-style-type: none"> <li>◦ 균열 <ul style="list-style-type: none"> <li>- 균열폭의 확대와 길이 진전 여부</li> <li>- 캔틸레버부 건조수축에 의한 종방향균열(폭 0.3mm) 확대와 길이진전여부 및 보수 후 재손상 발생유무</li> </ul> </li> <li>◦ 염화물에 의한 바닥판 내구성 저하 <ul style="list-style-type: none"> <li>- 포장들뜸여부</li> <li>- 들뜸부 바닥판 상면 코어형성 여부</li> </ul> </li> </ul> | |

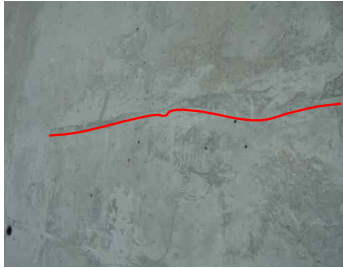
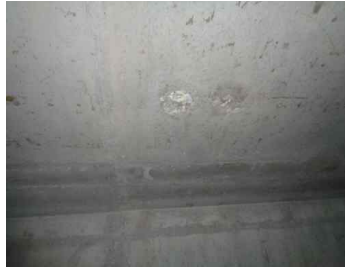
| 주<br>요<br>손<br>상 | <p>&lt;사인장 균열&gt;</p> <p>&lt;백태&gt;</p> |
| 원<br>인 | <ul style="list-style-type: none"> <li>◦ 시공시움부(이어치기) 균열</li> <li>◦ 시공당시 천공부 마감처리미흡</li> </ul> |
| 중<br>점<br>점<br>검<br>사<br>항<br>목 | <ul style="list-style-type: none"> <li>◦ 받침부 <ul style="list-style-type: none"> <li>- 북부 사인장균열, 격벽 개구부 모서리 균열</li> </ul> </li> <li>◦ 중앙부 <ul style="list-style-type: none"> <li>- 거더의 처짐, 플랜지 및 북부의 강선방향 균열</li> </ul> </li> <li>◦ 강선정착부의 균열 및 파손</li> </ul> |

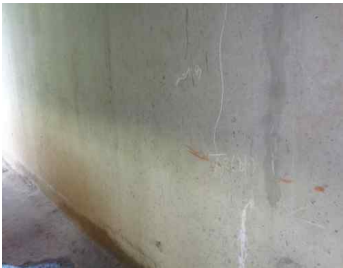
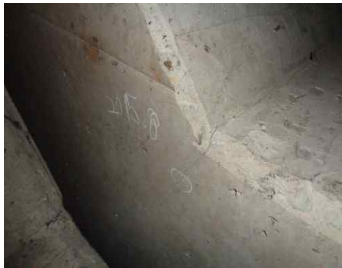
| 주<br>요<br>손<br>상 | <div style="display: flex; justify-content: space-around; align-items: center;"> <div style="text-align: center;"> <p>&lt;교대A2 흥벽 균열&gt;</p> </div> <div style="text-align: center;"> <p>&lt;교대A1 흥벽 균열&gt;</p> </div> </div> | |
| 원인 | <ul style="list-style-type: none"> <li>○ 건조수축에 의한 미세균열 발생</li> <li>○ 단면취약부(거더내부 출입구)에 의한 균열</li> </ul> | |
| 중<br>점<br>점<br>검<br>사<br>항 | <ul style="list-style-type: none"> <li>○ 교대 구체, 흥벽 수직균열</li> <li>- 국부적으로 발생한 상태로 손상진전 여부 점검</li> <li>○ 교대 박락 및 철근노출</li> <li>- 단면보수 후 재손상 발생 및 추가손상발생 여부</li> </ul> | |

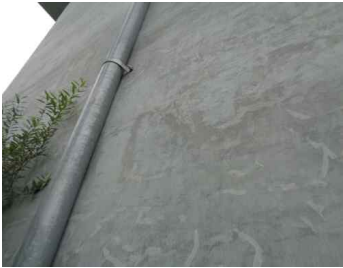
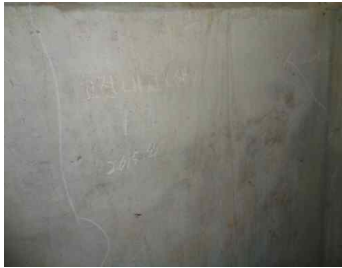
| 주<br>요<br>손<br>상 | <div style="display: flex; justify-content: space-around; align-items: center;"> <div style="text-align: center;"> <p>&lt;교각P7 망상균열&gt;</p> </div> <div style="text-align: center;"> <p>&lt;교각P3 균열&gt;</p> </div> </div> |
| 원인 | <ul style="list-style-type: none"> <li>○ 시공시 다짐미흡 및 건조수축</li> <li>○ 건조수축에 의한 표면 미세망상균열</li> </ul> |
| 중<br>점<br>점<br>검<br>사<br>항 | <ul style="list-style-type: none"> <li>○ 교각 코핑부 재료분리 <ul style="list-style-type: none"> <li>- 국부적으로 발생된 상태로 보수 후 손상진전 여부 점검</li> </ul> </li> <li>○ 수중부 교각 침식 <ul style="list-style-type: none"> <li>- 침식 진전여부 점검</li> <li>- 수중부 교각에 사설유실여부 및 기초노출 여부 점검</li> </ul> </li> </ul> |

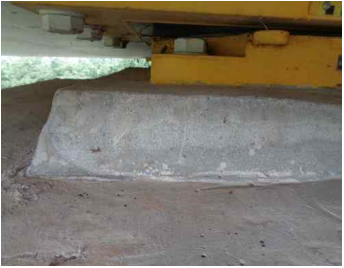
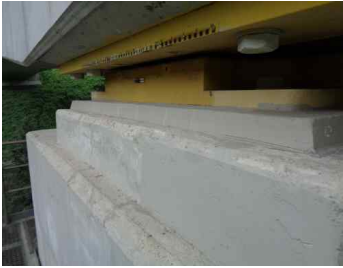
| 주<br>요<br>손<br>상 | <div style="display: flex; justify-content: space-around; align-items: center;"> </div> <div style="display: flex; justify-content: space-around; align-items: center; margin-top: 10px;"> <span>&lt;반침몰탈균열&gt;</span> <span>&lt;반침콘크리트 균열&gt;</span> </div> |
| 원인 | <ul style="list-style-type: none"> <li>◦ 건조수축에 의한 균열</li> </ul> |
| 중<br>점<br>점<br>검<br>사<br>항 | <ul style="list-style-type: none"> <li>◦ 반침콘크리트 균열 <ul style="list-style-type: none"> <li>- 시공초기 발생한 미세균열로 손상진전 여부 점검</li> </ul> </li> <li>◦ 강재 녹발생 <ul style="list-style-type: none"> <li>- 외부 우수접촉에 의한 강재의 녹발생 및 도장 손상 여부 점검</li> </ul> </li> </ul> |

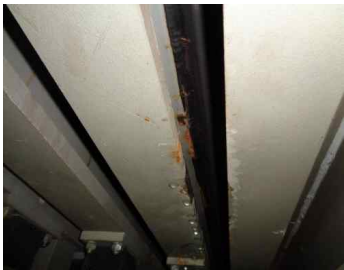
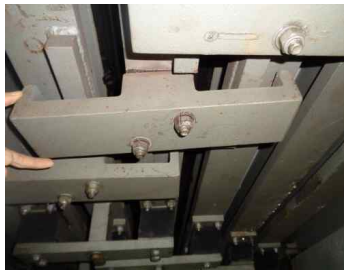
| 주<br>요<br>손<br>상 | <div style="display: flex; justify-content: space-around; align-items: center;"> <div style="text-align: center;"> <p>&lt;하부누수&gt;</p> </div> <div style="text-align: center;"> <p>&lt;간격조절재 고정불량&gt;</p> </div> </div> |
| 원<br>인 | <ul style="list-style-type: none"> <li>○ 하부 고무재 열화</li> <li>○ 시공미흡 및 고정볼트 풀림에 의한 고정상태 불량</li> </ul> |
| 중<br>점<br>점<br>검<br>사<br>항 | <ul style="list-style-type: none"> <li>○ 본체부식</li> <li>- 신축이음장치 누수여부에 대한 주기적인 점검</li> <li>○ 신축이음장치 유간부족</li> <li>- 신축유간 확보여부 및 주변부재 손상발생여부 점검</li> </ul> |

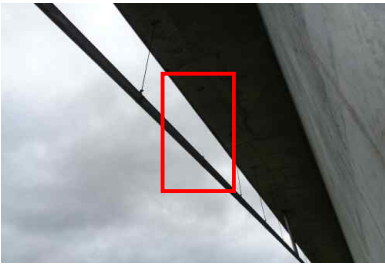
③ 배수관 연결재 탈락

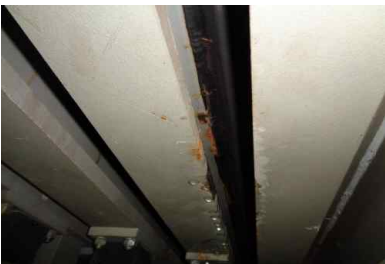
② 신축이음누수

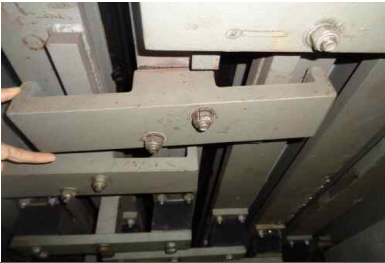
② 용접부 파단
